# Tilstandsvurdering og energiscreening

Brøndbyøster skole, sportshal og SFO  
Bredager 160, 2605 Brøndby

09. september 2025

Udarbejdet af: Jacob Skov Christiansen, Martin Hinsch Kristensen og Christian Lundstrøm  
Kontrolleret af: Diana Georgeta Bratbo, Claudia Schulz  
Dato: 09.09.2025  
Version: 1  
Projekt nr.: 1024991, Tilstandsvurdering og energiscreening  
Kommunale ejendomme i Brøndby kommune

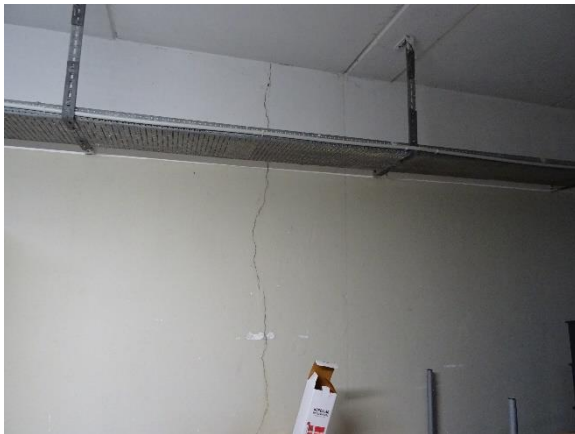
Enkeltstående sætningsrevne

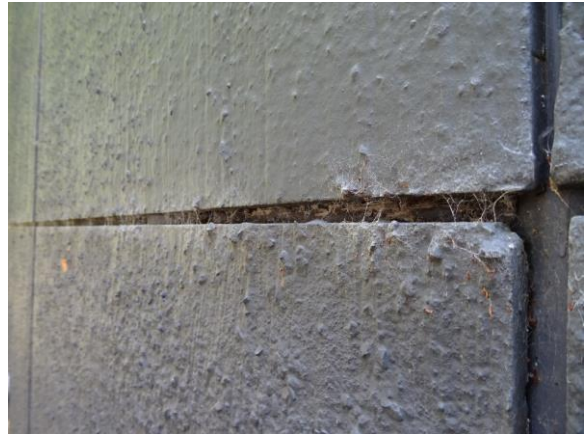
Vandret fuge mellem betonelementer

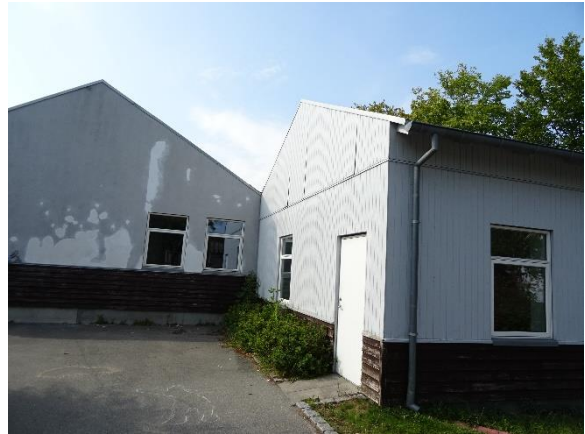
Pudsreparationer på facade og profileret krydsfiner på gavle gaber

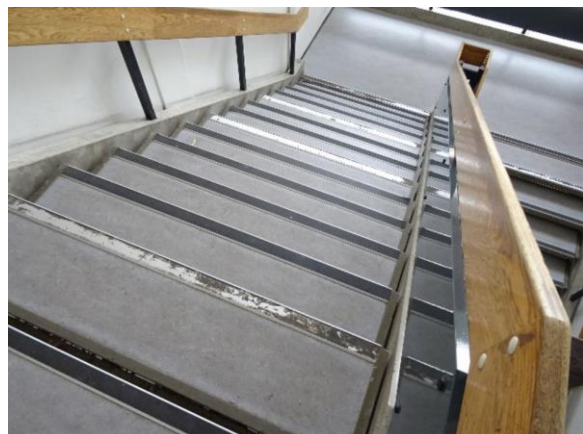
Trappe fra 1. sal, trinfor kanter er slidt

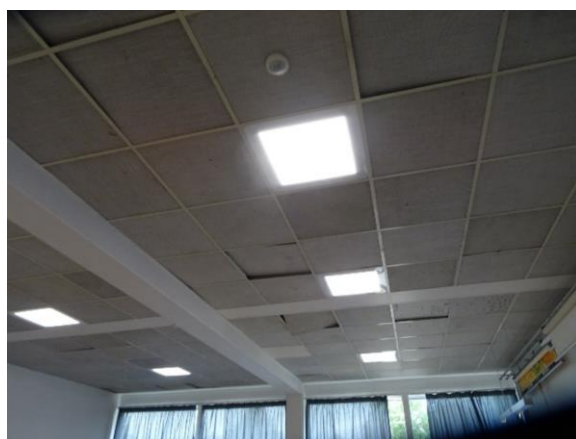
Forældede hessian akustiklofter

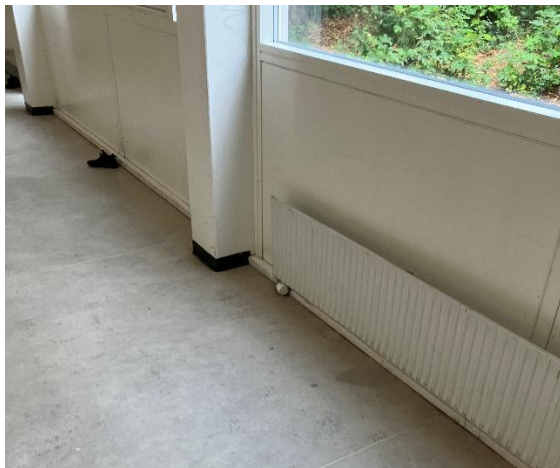
Mange ældre enkeltpladeradiatorer der ikke har nødvendig afkøling ved lavtemperatur fjernvarme

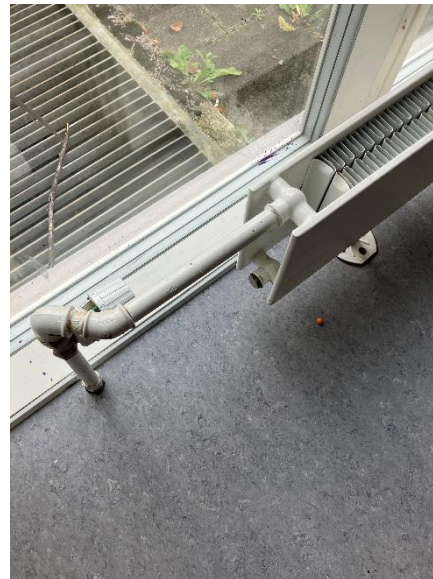
Rustgennembrydning af malede rørflader. Men nyere termostatatventiler

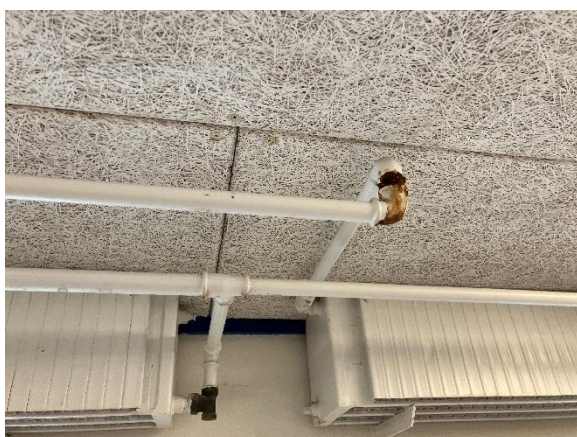
Utætheder og rust.

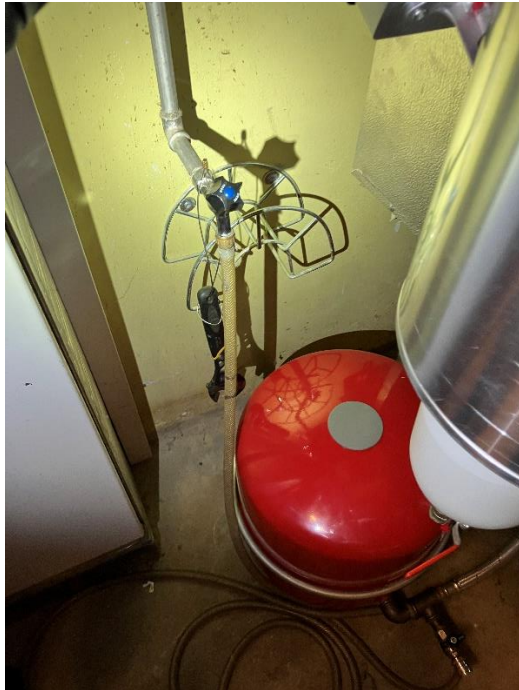
Her bliver der påfyldt på anlægget med alment postevand. Dette er meget skadeligt for levetiden af systemet og vil kraftigt nedsætte levetiden på rør installationer.

Yderligere er den nuværende slange kobling ikke lovlig da der skal være monteret med tilbageløbssikring så man ikke risikere at forurene drikkevandstilførsel.

Postevand på varmeanlæg er generelt en rigtig dårlig ide. Her mangler der yderligere en tilbageløbssikring hvilket ikke overholder gældende regler.

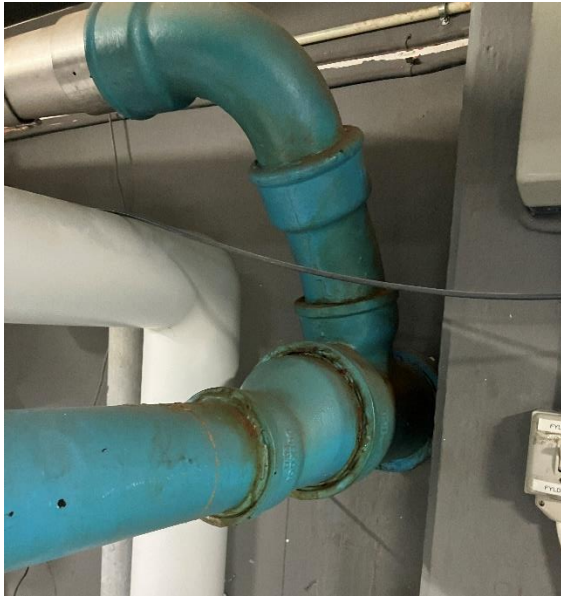
Mengering o-ring er begyndende nedbrudt og der vil komme utætheder.

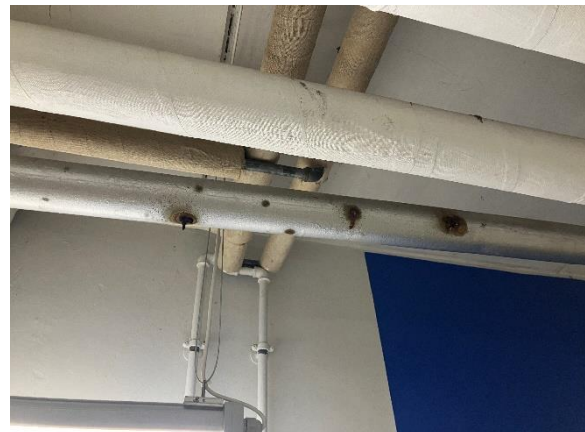
Store udfældninger på flader fra mikro revner.

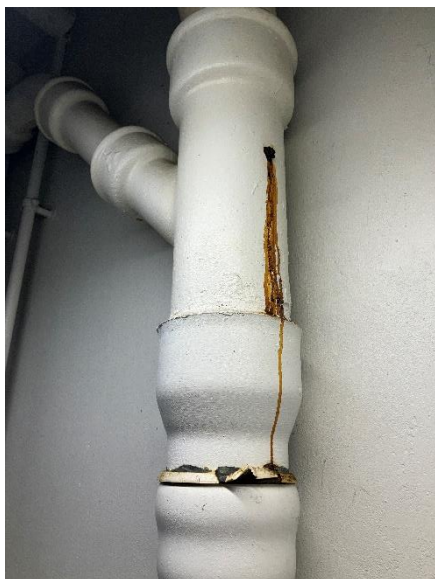
Mikrorevner og udposende mængering.

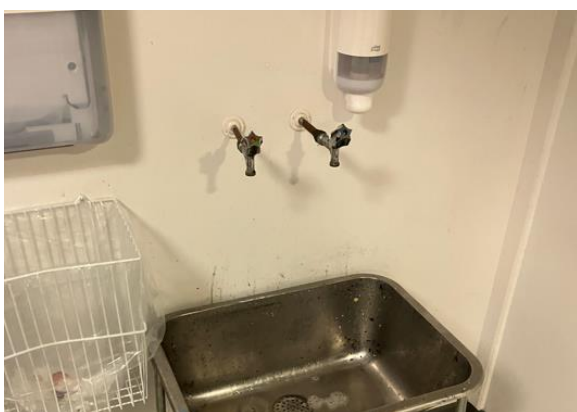
Kobberrør med haner uden aflastning; stor risiko for bøjningsskader / træthedsbrud.

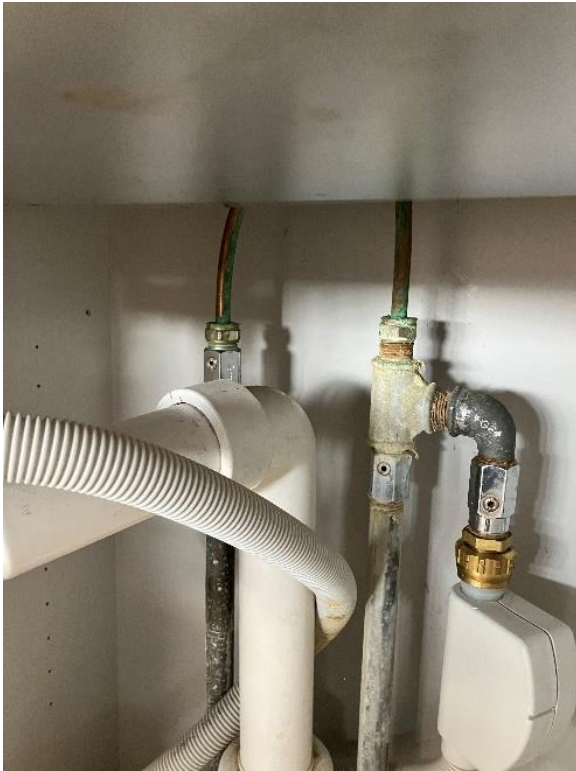
Korrosion af overflader grundet kondens på overflader

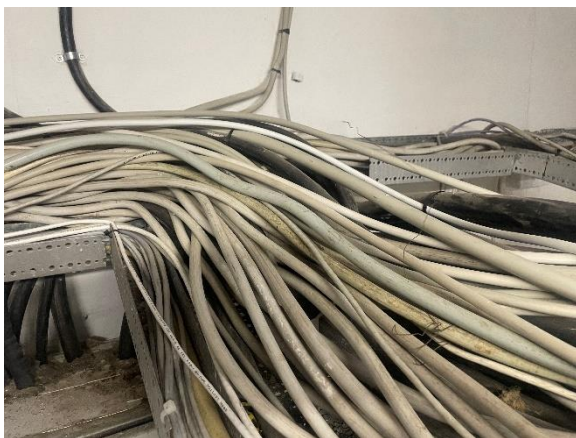
Fuglerede af kabler i kabelbakke over hovedtavle

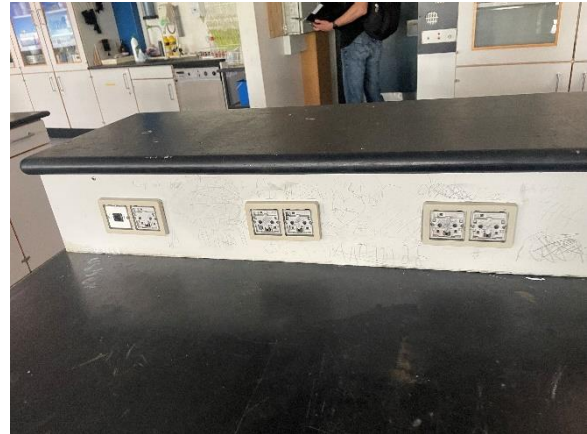
Hærgt stikkontakter i fysik/kemi lokalitet

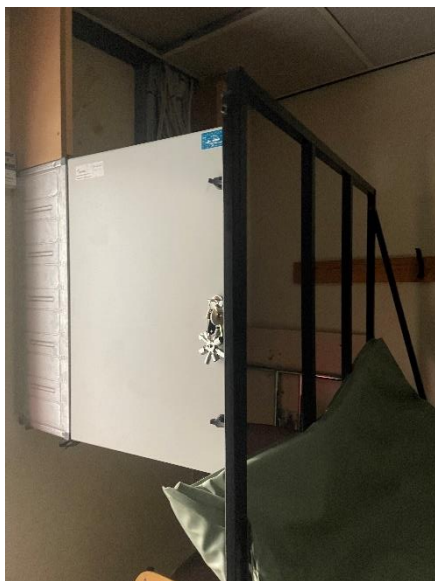
Eksempel på tavle hvor respekt afstand ikke overholdes

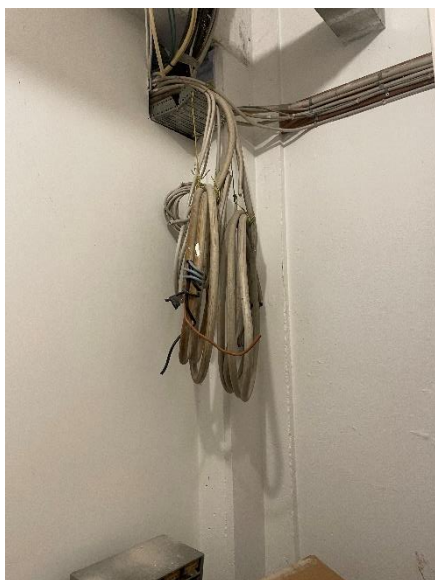
Uafsluttede kabler i bundt, kælder
