## Tilstandsvurdering og energiscreening

Sejlerhuset  
Strandporten 9, 2605 Brøndby

23. oktober 2025

Udarbejdet af: Anders Halkjær  
Kontrolleret af: Diana Georgeta Bratbo, Claudia Schulz  
Dato: 23.10.2025  
Version: 1  
Projekt nr.: 1024991, Tilstandsvurdering og energiscreening  
Kommunale ejendomme i Brøndby kommune

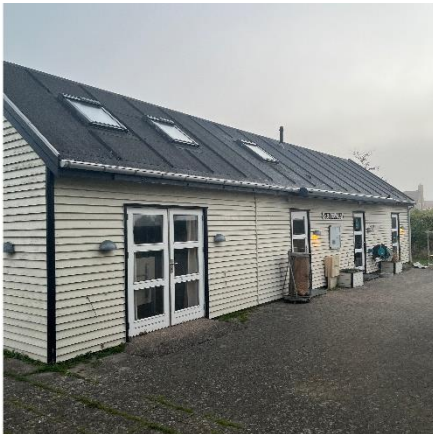
B1 Tag med tagpap

Der er ikke konstateret skader, rapporteret vandindtrængning eller observeret indikationer herpå. Tagpap på de oprindelige bygninger er fra år 2000 og tilbygning fra 2005. Tagpappen er vurderet i god stand.

| Aktivitet på bygningsdel | Ved.type | Prioritet | Int.val, år | Første år | Omkostning |
|---|---|---|---|---|---|
| B1, B2 Tagpap skiftes til nyt iht. forventet levetid. 115 m <sup>2</sup> / 100 m <sup>2</sup> | Opret. | Normal | 35 | 2040 | 695.000 |

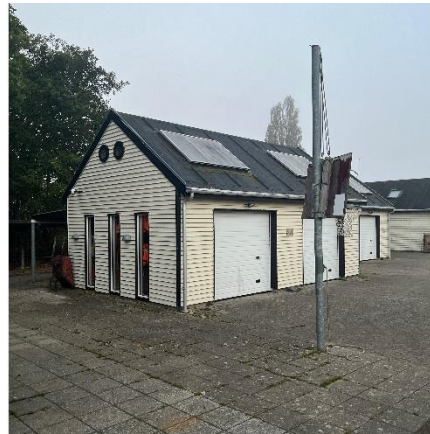
B2 Tag med tagpap

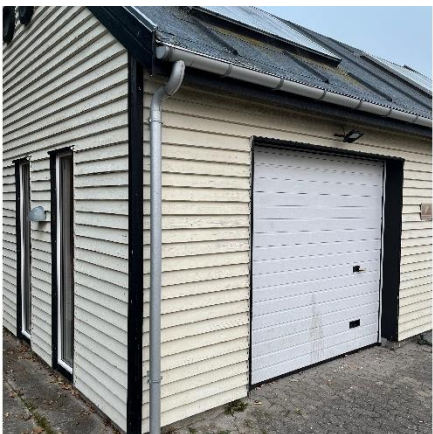
B2 Tagrender og nedløbsrør til bådhus

| Aktivitet på bygningsdel | Ved.type | Prioritet | Int.val, år | Første år | Omkostning |
|---|---|---|---|---|---|
| B1, B2 Tagrender og nedløbsrør i galvaniseret stål skiftes til nyt iht. forventet levetid. Ca. 38 lbm / 42 lbm | Opret. | Normal | 35 | 2040 | 105.000 |

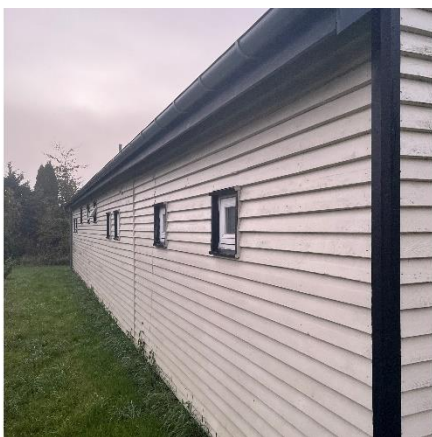
B1 Træfacade

Facaderne er i god stand, men fremstår med mos og alger.

| Aktivitet på bygningsdel | Ved.type | Prioritet | Int.val, år | Første år | Omkostning |
|---|---|---|---|---|---|
| B1, B2 Træfacader afrenses og malerbehandles. 110 m <sup>2</sup> / 55 m <sup>2</sup> / 50 m <sup>2</sup> | Foreb. | Normal | 5 | 2026 | 72.000 |

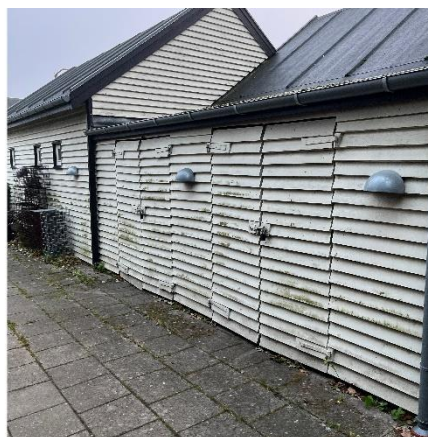
B2 Træfacade med mos og alger

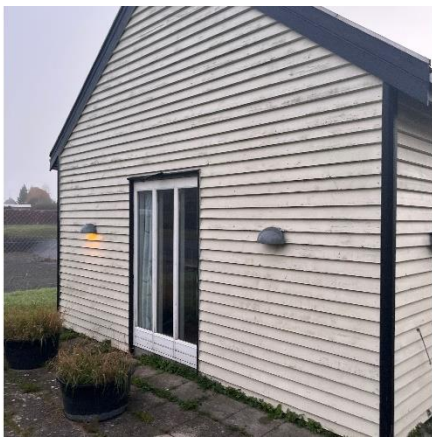
B1 Vinduesparti i gavl

Vinder er vurderet i acceptabel til god stand.

| Aktivitet på bygningsdel | Ved.type | Prioritet | Int.val, år | Første år | Omkostning |
|---|---|---|---|---|---|
| B1, B2 Afrensning og maling af trævinduer | Foreb. | Normal | 5 | 2026 | 12.000 |
| B1, B2 Vinduer skiftes til nye iht. forventet levetid.<br>2,8 m <sup>2</sup> , 2 stk., 0,24 m <sup>2</sup> , 9 stk. / 1,29 m <sup>2</sup> , 6 stk., 0,24 m <sup>2</sup> , 5 stk. | Opret. | Normal | 30 | 2035 | 110.000 |

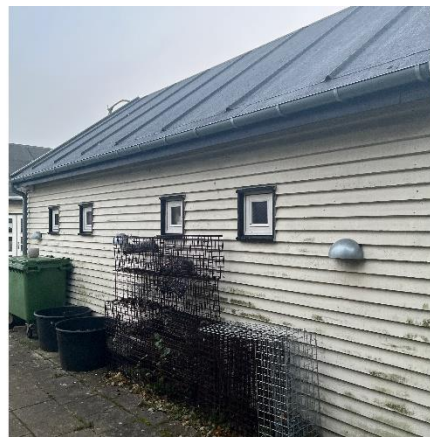
B2 Vinduer i bådhus

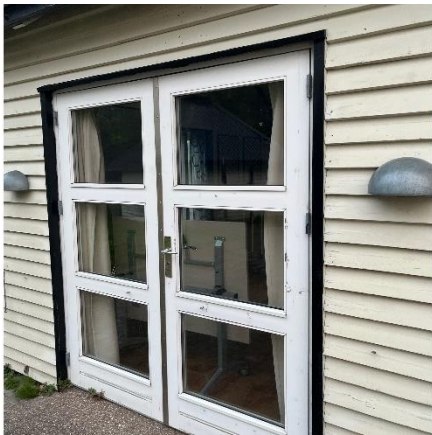
B1 Yderdør med sideparti med tolags energiruder

Yderdøre er misvedligeholdet ved manglende malerbehandling.

Grundet yderdørenes forventede restlevetid, er det foreslået at yderdøre skiftes til nye mere energibesparende fremfor vedligehold ved malerbehandling.

| Aktivitet på bygningsdel | Ved.type | Prioritet | Int.val, år | Første år | Omkostning |
|---|---|---|---|---|---|
| B1 Afrensning og maling af trædøre. 4 stk. | Foreb. | Middel | 5 | 2026 | 11.000 |
| B1 Yderdøre skiftes til nye iht. forventet levetid. 2,6 m <sup>2</sup> , 3 stk., 4,5 m <sup>2</sup> , 1 stk. | Opret. | Normal | 30 | 2035 | 110.000 |

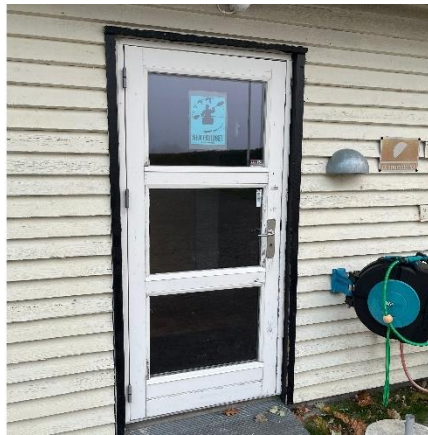
B1 Yderdør med tolags energiruder

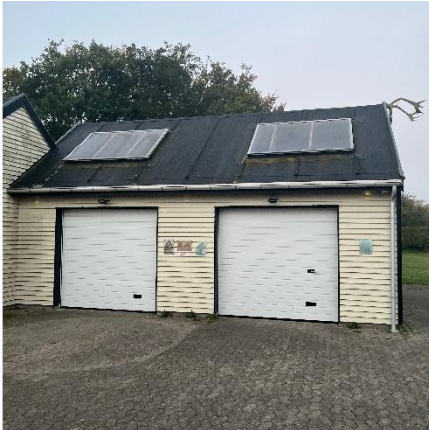
B2 Porte i bådhus

Porte er i god stand.

| Aktivitet på bygningsdel | Ved.type | Prioritet | Int.val, år | Første år | Omkostning |
|---|---|---|---|---|---|
| B2 Hejseporte skiftes til nye, 7,25 m <sup>2</sup> , 4 stk. | Opret. | Normal | 30 | 2040 | 44.000 |

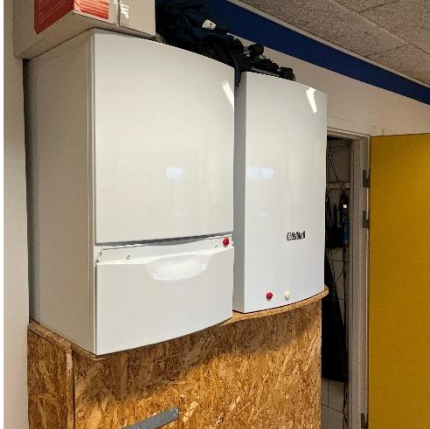
Gaskedel og varmtvandsbeholder

Gaskedlen og varmtvandsbeholderen vurderes at være i acceptabel til god stand. På ét af rørene ses grønligt ir, hvilket typisk skyldes let korrosion eller en tidligere lækage. Det vurderes ikke at påvirke den aktuelle funktion, men det anbefales at holde øje med området ved fremtidig inspektion og vedligehold.

Gaskedlen og varmtvandsbeholderen er i henhold til forventet levetid stadig funktionsdygtige, men det anbefales at overveje installation af en moderne luft/vand-varmepumpe med ny varmtvandsbeholder for øget energieffektivitet og komfort.

| Aktivitet på bygningsdel | Ved.type | Prioritet | Int.val, år | Første år | Omkostning |
|---|---|---|---|---|---|
| B1 Konvertering til fjernvarme. Herunder lægning af fjernvarme i jord frem til bygning og unit | Opret. | Normal | 20 | 2026 | 150.000 |

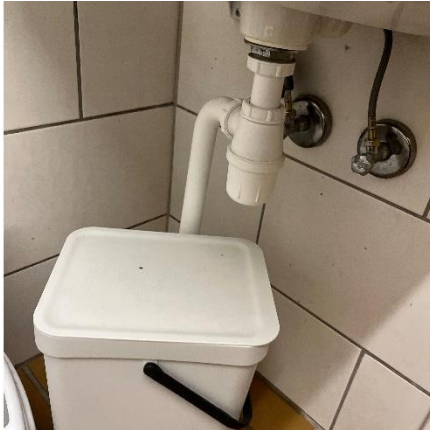
Afløb i plast på toilet

Afløb er vurderet i acceptabel til god stand.

| Aktivitet på bygningsdel | Ved.type | Prioritet | Int.val, år | Første år | Omkostning |
|---|---|---|---|---|---|
| B1 Forventede udskiftninger på afløbsinstallation i bygningen, anslået baseret på installationens alder | Opret. | Normal | 25 | 2030 | 17.000 |

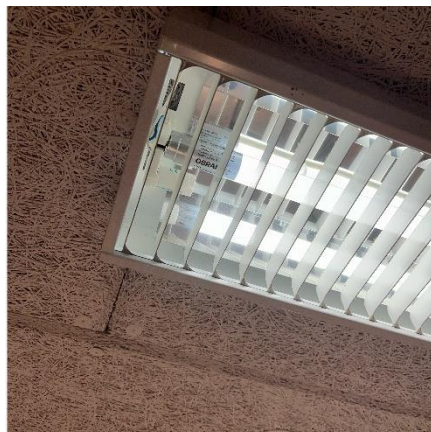
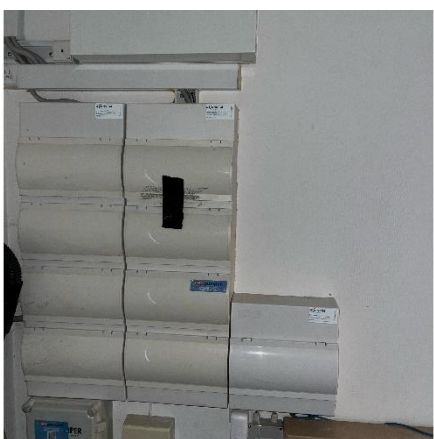
Gruppetavler i garderobe

Belysning er med nyere tidssvarende og energibesparende LED belysning. Tavler er vurderet i acceptabel til god stand.

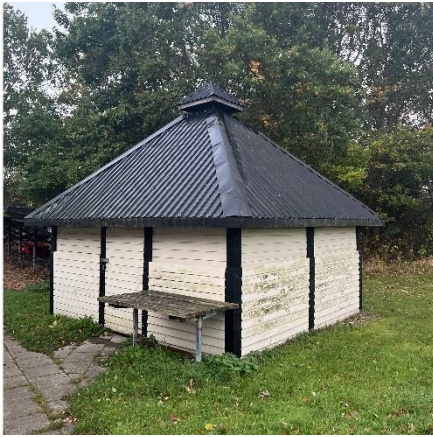
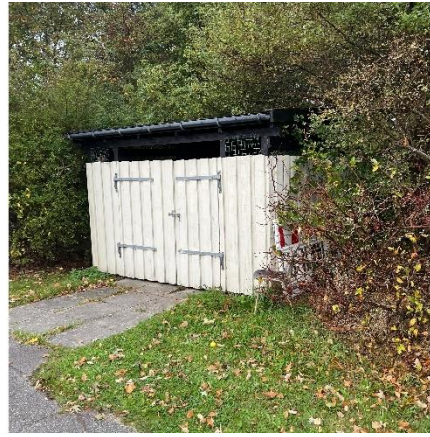
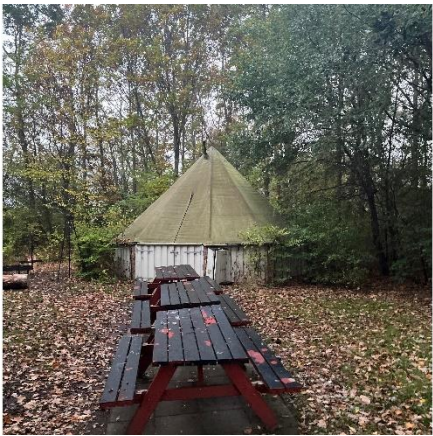
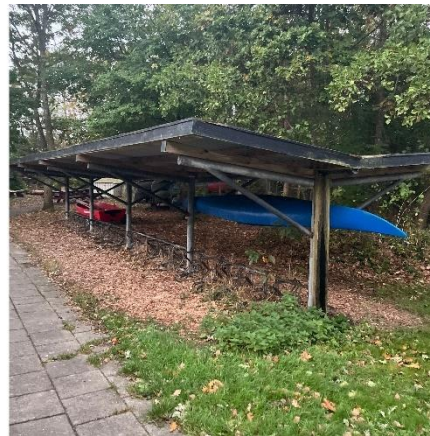
Facaderne er i god stand, men fremstår med mos og alger.

Belægning er overordnet i god stand, ingen lunger, revner eller skævheder med betydelig risiko for fald eller skade.
