## Tilstandsvurdering og energiscreening

JAC Vestegnen 1  
Kettehøjvej 7, 2660 Brøndby Strand

15. maj 2025

Udarbejdet af: Jacob Skov Christiansen  
Kontrolleret af: Christian Lundstrøm  
Dato: 15.05.2025  
Version: 1  
Projekt nr.: 1024991, Tilstandsvurdering og energiscreening  
Kommunale ejendomme i Brøndby kommune

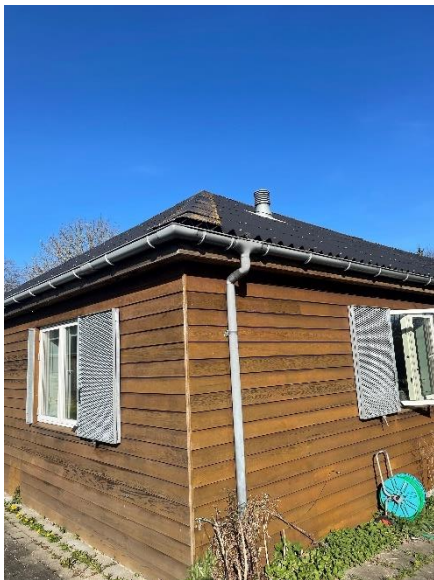
Tagrende og nedløb

Der er ikke registreret skader på taget. Tagplader mod øst har mosbelægning grundet et stort træ der står op af bygningen løvfælder og skygger på taget. Tagrender er intakte men bør få udskiftning inden for en 20-25 års periode. Dele af tagrender har bagfald og lunger som bør gennemgås og oprettes.

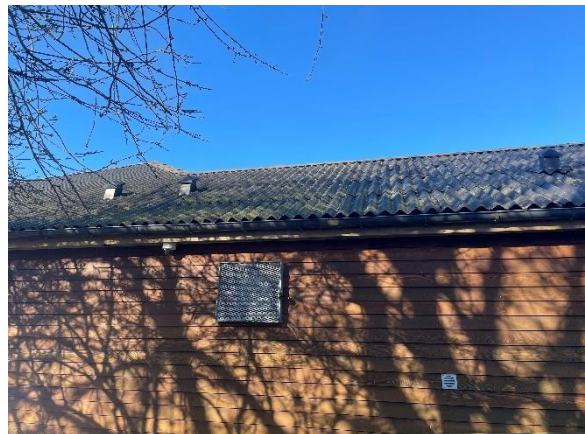
Tagplader på østside med mos grundet nærvæd voksende træ og skyggeforhold.

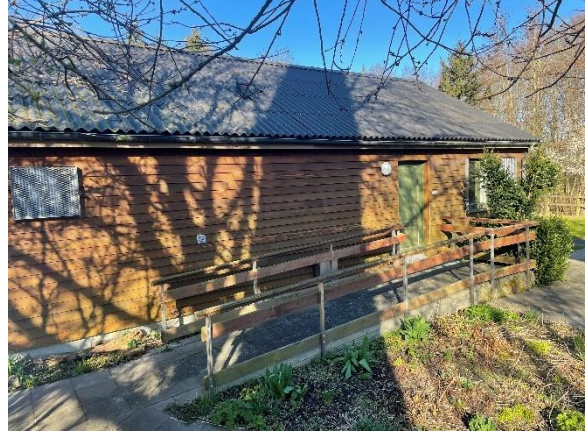
Arbejde ude foran, i forbindelse med kældervandskade arbejde.

De forhold som personalet beskriver i forbindelse med vandskaden, peger på en oversvømmelse af kælderen som nået helt op til hoveddøren. Tilstanden af kælderen og dets fundament antages i ringe stand.

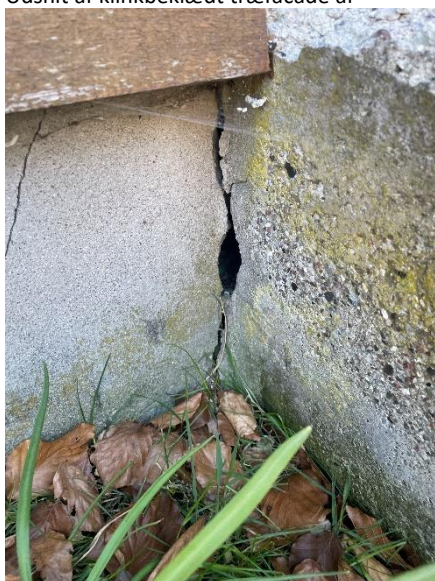
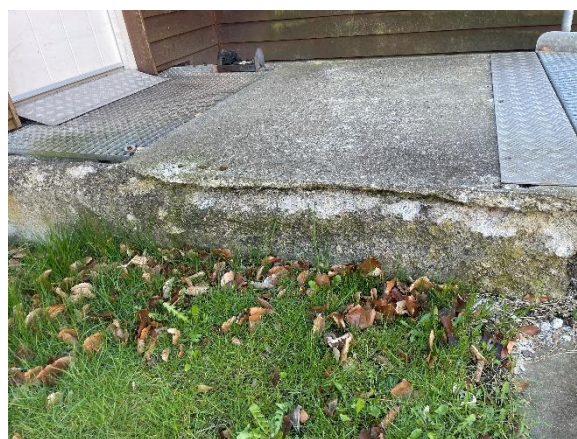
Rampe ved hoveddør som er meget slidt og skadet

Revnedannelse i fundament ved rampe til hoveddør

Facader på er i ok stand men trænger til en maler/olie behandling inden for kort tid for at opretholde æstetik / levetid. Soklen har mange pudsskader og revner i fundamentet. Ved betonrampen til hoveddøren er der dybe revner mellem rampe og sokkel og pudsskader på selve kørestolsrampen.

| Aktivitet på bygningsdel | Ved.type | Prioritet | Int.val, år | Første år | Omkostning |
|---|---|---|---|---|---|
| Der udføres pudsningsarbejde på soklen rundt om bygningen, samt at evt. dybe revner lukkes. Ca.20-30 m2 | Opret. | Middel | Engangs | 2028 | 28.000 |

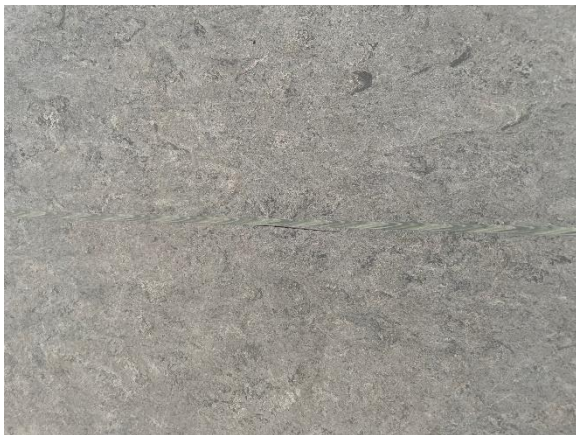
Revnet søm i gulv

Gulve: Der er registreret flere skader på linoleumsgulvet specielt omkring svejsesømmene hvor der er revnedannelser.

| Aktivitet på bygningsdel | Ved.type | Prioritet | Int.val, år | Første år | Omkostning |
|---|---|---|---|---|---|
| Der udføres reparationsarbejde på gulvsvejsninger og skader på gulvet. | Opret. | Normal | Engangs | 2026 | 14.000 |

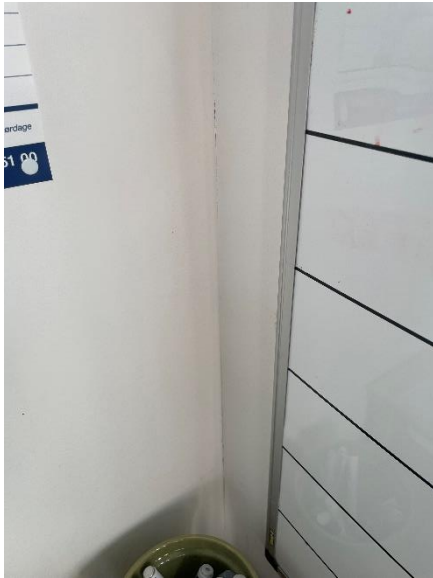
Gipsvæg med slidmærker og revner i samlinger

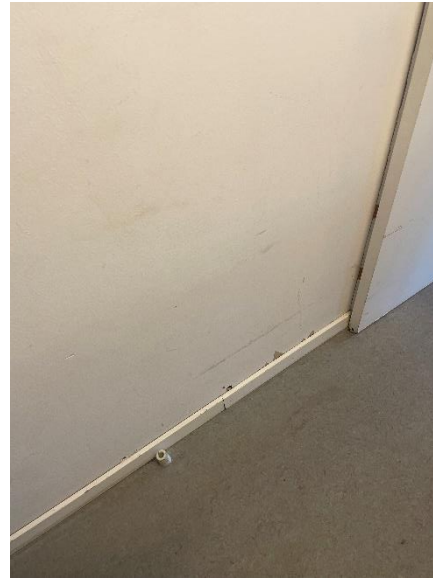
Gipsvæg med slidmærker og revner i samlinger

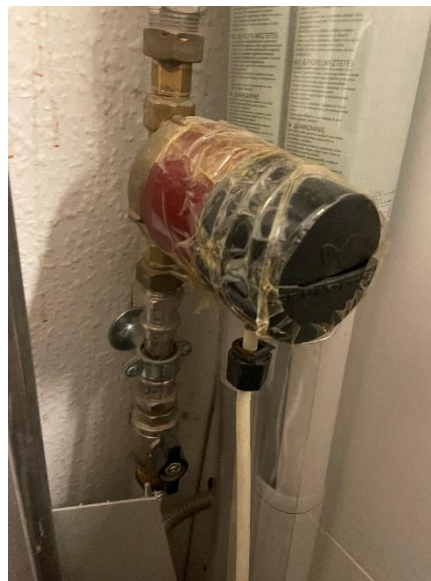
Grundfos pumpe med plastik/tape over sig, grund kendes ikke

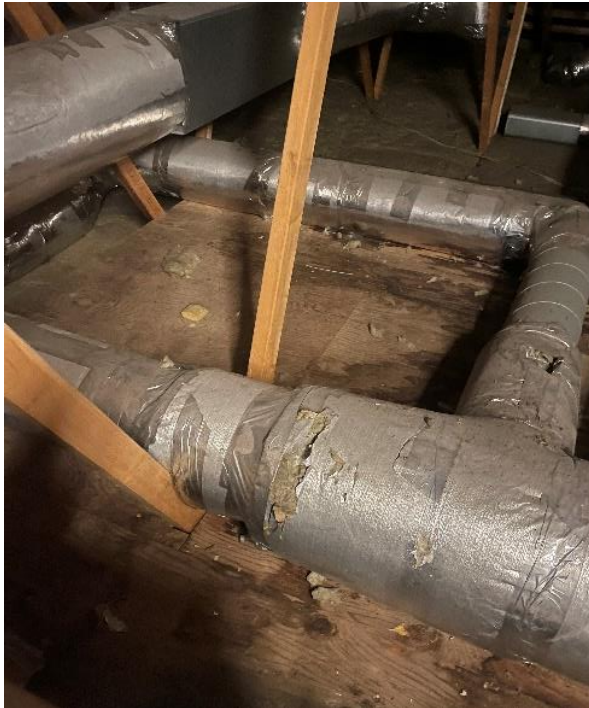
Skader på isoleringen af rør

Anlægget anslås at være ca.15 år gammelt og har en forventet restlevetid på 5 år, før ventilatorer bør udskiftes. Der er en helt del mindre skader på rør/kanaliseringen som bør lukkes af.

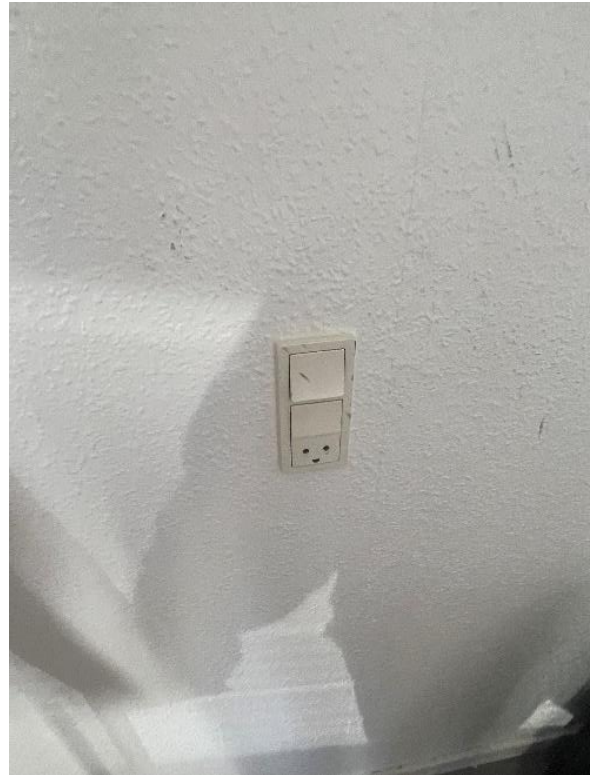
Ældre beskidt stikkontakt og afbryder

Belysningen fejler ikke noget men bør udskiftes til LED da lysstofrør er udfaset og der kun kan benyttes compatible lyskilder. Der er lidt visuelle skader på stikkontakter og afbryder materiel i bygningen men ingen funktionsmæssige skader.

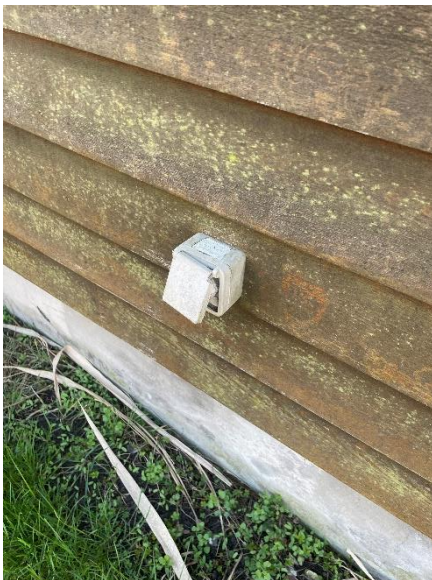
Skadet stikkontakt udvendigt

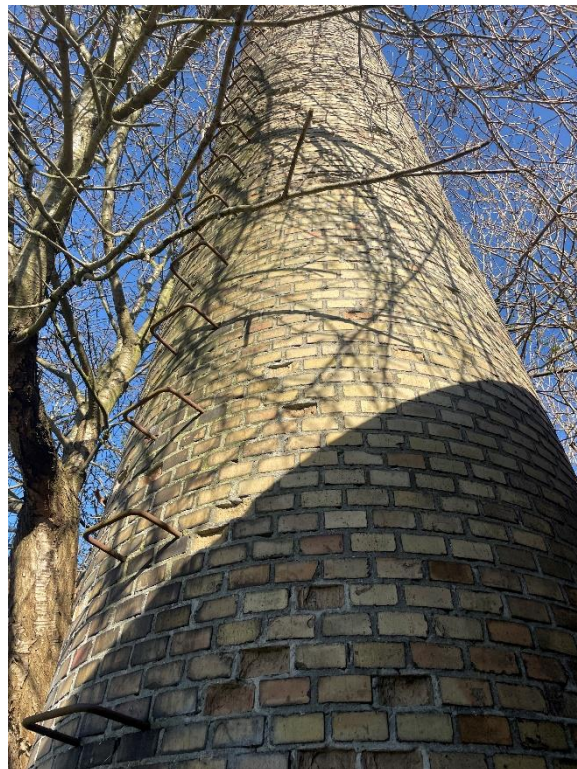
Afslag fra mursten på skorsten kan ses på billedet.

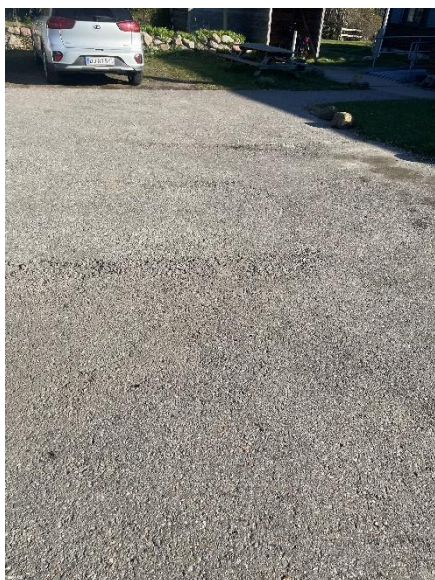
Brud i asfalten på parkeringspladsen foran bygningen

Asfalt? på parkeringsplads er nedslidt med store fordybninger og frosthuller.

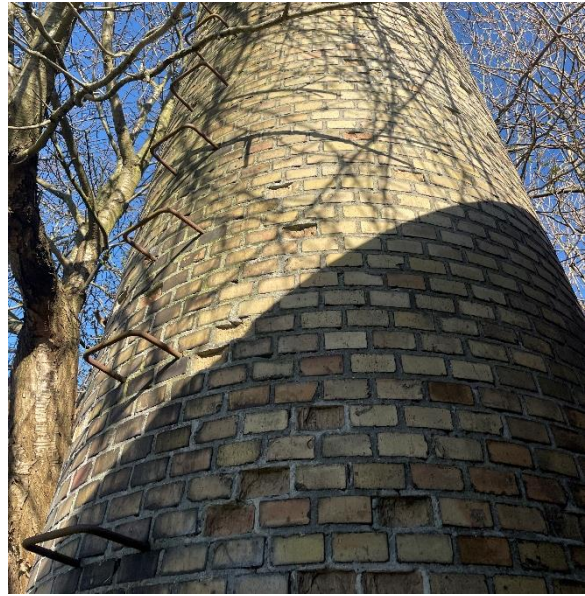
Afslag fra mursten på skorsten kan ses på billedet.
