## Tilstandsvurdering og energiscreening

Kulturhuset Brønden  
Brøndby Strand Centrum 60, 2660 Brøndby Strand

07. oktober 2025

Udarbejdet af: Anders Halkjær  
Kontrolleret af: Claudia Schulz, Anders Rathje Kjær Lorentzen  
Dato: 07.10.2025  
Version: 1  
Projekt nr.: 1024991, Tilstandsvurdering og energiscreening  
Kommunale ejendomme i Brøndby kommune

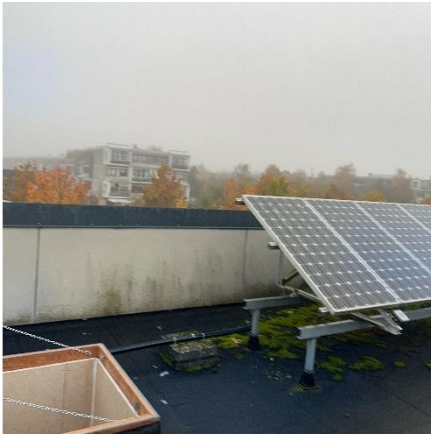
Tagkonstruktion og solcelleanlæg

Der er ikke registreret skader eller meddelt om vandindtrængning eller set tegn herpå. Der er dog konstateret mosvækst under solcellepaneler. Tagbelægning er fra 2009 og kræver de kommende år almindeligt vedligehold. Forventet levetid på tagpap er ca. 35 år, så der er omkring 19 års restlevetid af taget. Tagbrønde skal inspiceres og rengøres i jævne mellemrum. Mosvækster kan holde på vand og reducere tagpappets levetid og skal derfor fjernes når det opstår.

Det anbefales, at mos og algevækst på tagflader fjernes regelmæssigt for at undgå fugtophobning, skader og tilstopning af tagbrønde. Tagbrønde bør samtidig renses og kontrolleres for frit afløb og tætte samlinger. Arbejdet udføres skånsomt uden højtryksrens, og kun godkendte midler må anvendes. Regelmæssig vedligeholdelse forlænger tagets levetid og forebygger vandskader.

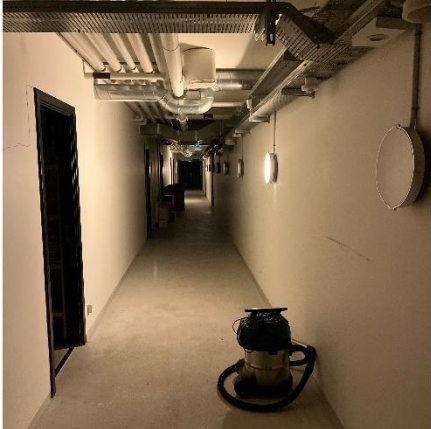
Kældergang

Kælder vurderes i god stand.

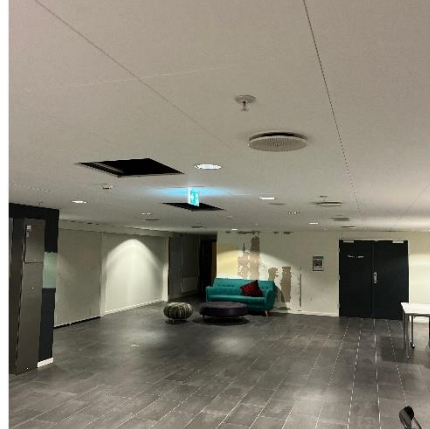
Fællesareal ved biograf

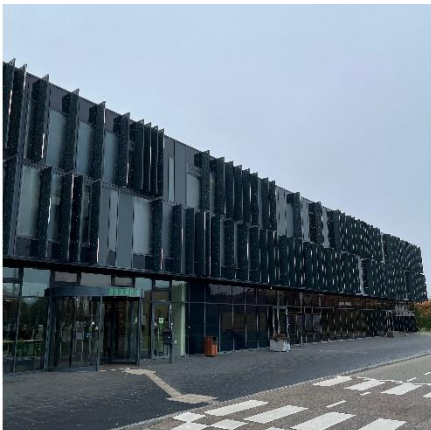
Facade ud mod parkeringsplads

Facader er i god stand.

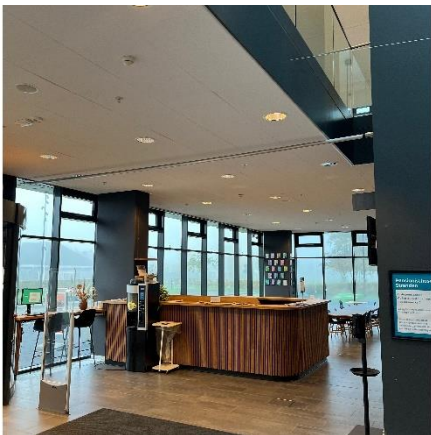
Vinduespartier i foyer

Vinduer, vinduespartier og ovenlys er i god stand.

| Aktivitet på bygningsdel | Ved.type | Prioritet | Int.val, år | Første år | Omkostning |
|---|---|---|---|---|---|
| Glas i vinduer skiftes til nye med energiruder | Opret. | Normal | 30 | 2035 | 2.970.000 |

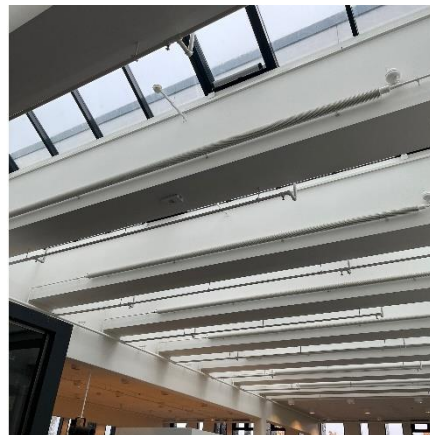
Ovenlys

| Aktivitet på bygningsdel | Ved.type | Prioritet | Int.val, år | Første år | Omkostning |
|---|---|---|---|---|---|
| Ovenlys skiftes til nye med trelags energiruder | Opret. | Normal | 30 | 2035 | 2.310.000 |

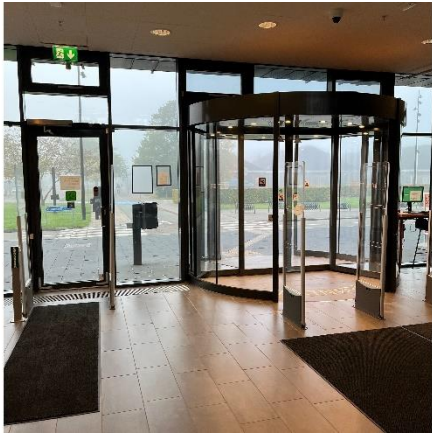
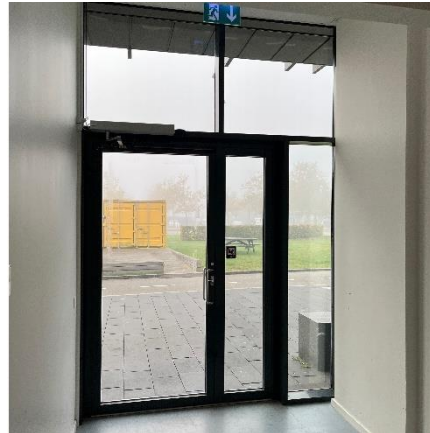
Hovedindgang

Indgangsparti ved flugtvejstrappe

Yderdøre og facadepartier er i god stand.

| Aktivitet på bygningsdel | Ved.type | Prioritet | Int.val, år | Første år | Omkostning |
|---|---|---|---|---|---|
| Glas i yderdøre skiftes til nye med energiruder | Opret. | Normal | 30 | 2035 | 55.000 |

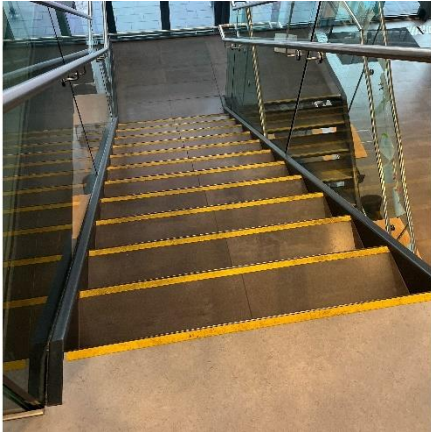
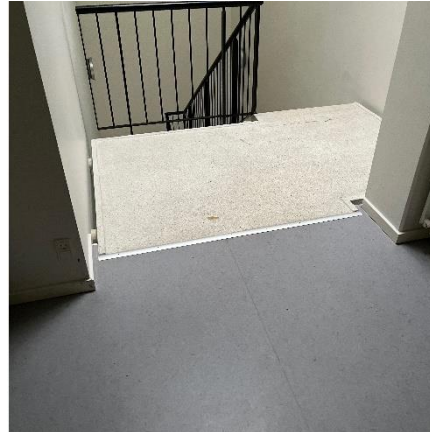
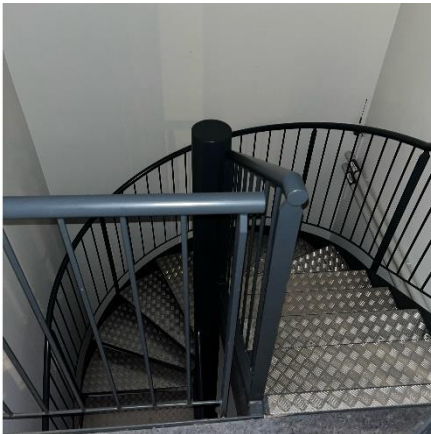
Trapper i bibliotek

Flugtvejstrappe med lys terrazzo

Spindeltrappe i stål

Trappe, trappetrin, værn og håndlister er i god stand.

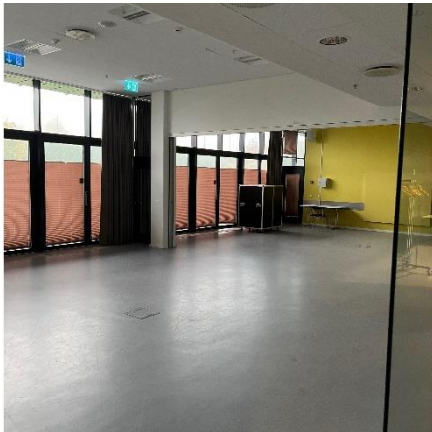
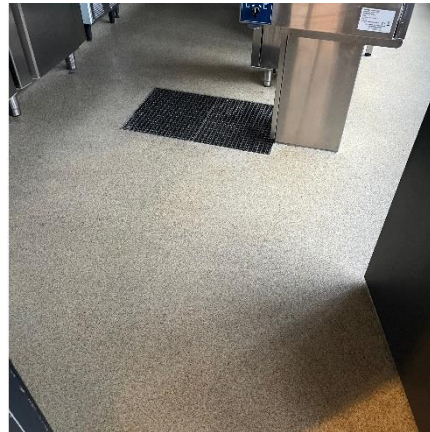
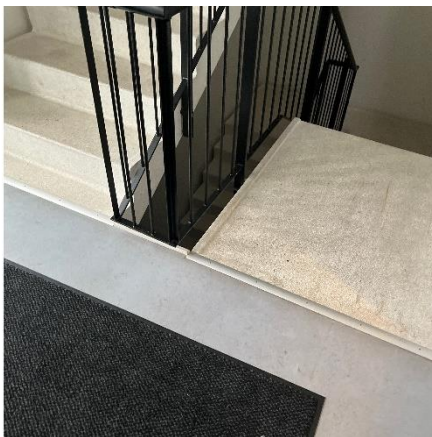
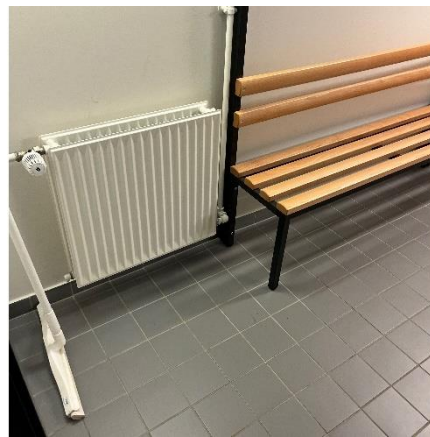
Linoleumsgulv i opholdsrum

Vinylgulv i produktionskøkken

Linoleum og terrazzo i trapperum

Klinkegulv i omklædning

Gulve er i god stand.

| Aktivitet på bygningsdel | Ved.type | Prioritet | Int.val, år | Første år | Omkostning |
|---|---|---|---|---|---|
| Indvendige vægge malerbehandles. 1588 + 1241 m <sup>2</sup> gulv stue og 1. sal. 1/3 hvert 8 år | Opret. | Normal | 8 | 2033 | 312.000 |
| Vinylgulve i køkkenområde. Ca. 51 m <sup>2</sup> | Opret. | Normal | 25 | 2035 | 50.000 |

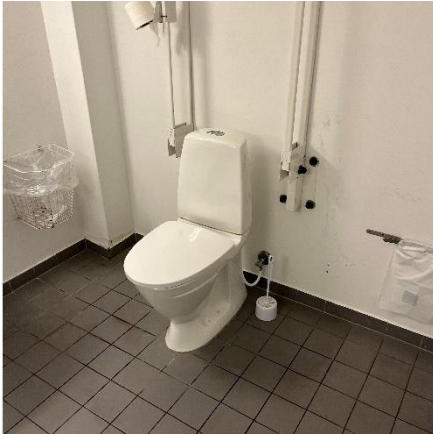
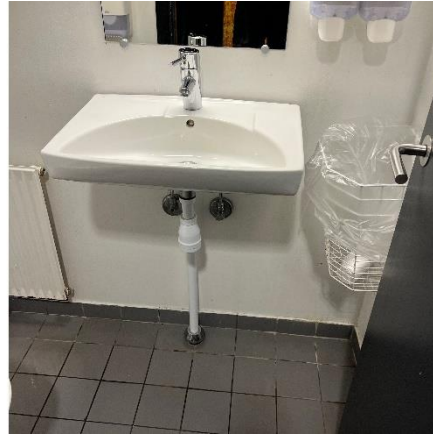
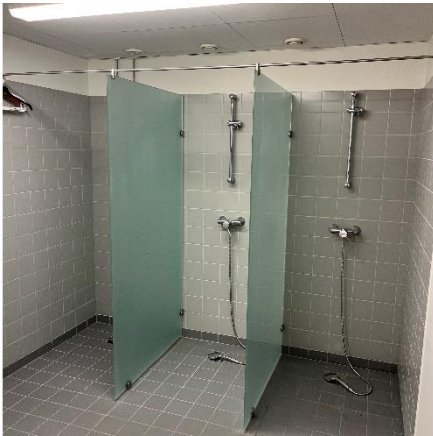
Toilet med to-skyll

Håndvask armatur med et-greb

Baderum

Toiletter, armaturer og baderum er i god stand.

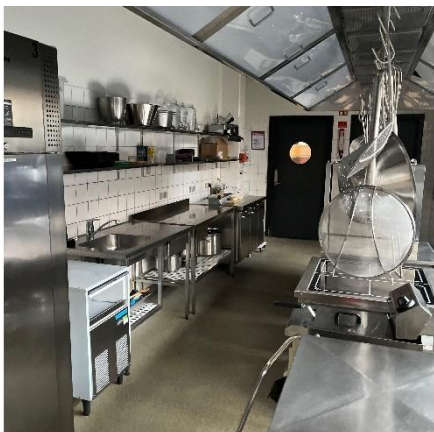
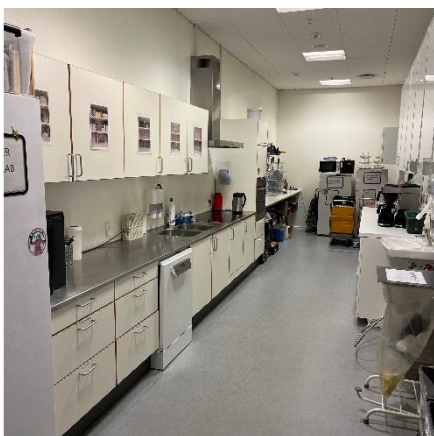
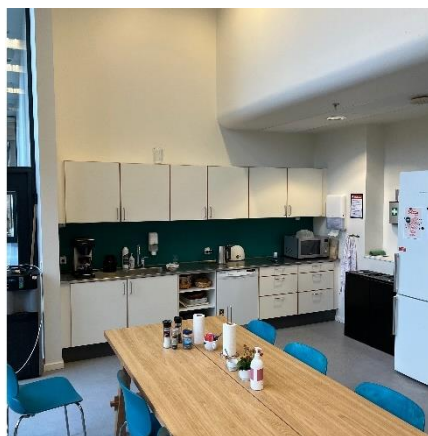
Produktionskøkken

Køkken 1. sal

| Aktivitet på bygningsdel | Ved.type | Prioritet | Int.val, år | Første år | Omkostning |
|---|---|---|---|---|---|
| Nye køkkener 1. sal herunder køkkenelementer (skabe, skuffer, overskabe, sokkel) + rustfribordplade m. integreret vask + armatur og afløb inkl. VVS-tilslutning + Hvidevarer (opvasker, køleskab, mikrobølgeovn, emhætte) + nedtagning og bortskaffelse af eks. køkken + El- og VVS-arbejde ifm. ny installation | Opret. | Normal | 30-35 | 2040 | 286.000 |

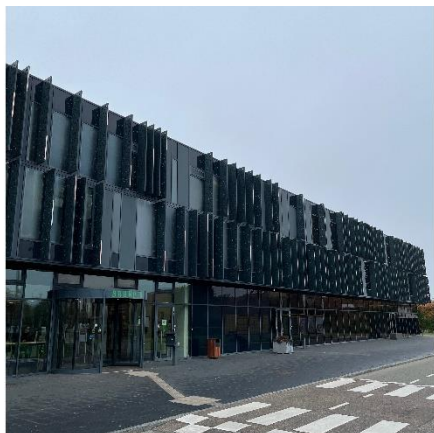
Facader er udført som let konstruktion med beklædning ud- og indvendig. Hulrum mellem beklædninger er isoleret med 250 mm mineraluld.

| Forslag | Forsyn. | Invest. kr. | Besp. kr./år | TBT år |
|---|---|---|---|---|
| Efterisolering af lette ydervægge med 300 mm isolering og fjernelse af eksisterende isolering | Fjv | 1.550.000 | 692 | 2.239 |
