## Tilstandsvurdering og energiscreening

Ungeindsatsen Brøndby  
Tjørnevangen 9, 2660 Brøndby

22. august 2025

Udarbejdet af: Christan Rasmussen, Lukas H. Larsen  
Kontrolleret af: Martin Fester  
Dato: 22.08.2025  
Version: 1  
Projekt nr.: 1024991, Tilstandsvurdering og energiscreening  
Kommunale ejendomme i Brøndby kommune

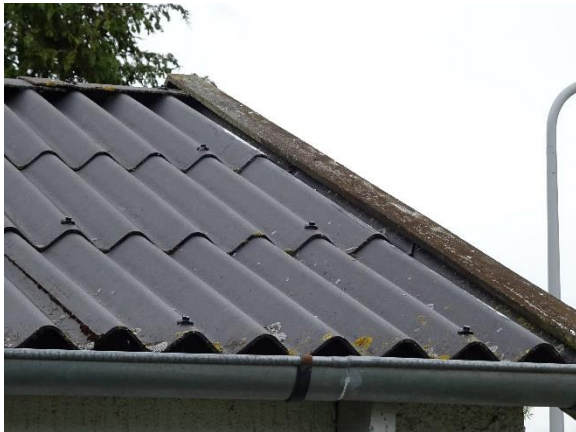
Tagflade med zinktagrende.

Eternitpladerne er ikke oprindelige og vurderes at have en alder på 15-20 år og forventes at have en restlevetid på 15-20 år. Der er begyndende alge- og mosbegrøninger i mange pladesamlings, især omkring træ mod nord.

| Aktivitet på bygningsdel | Ved.type | Prioritet | Int.val, år | Første år | Omkostning |
|---|---|---|---|---|---|
| Udskiftning af tagbelægning, 350 m <sup>2</sup> | Opret. | Middel | 40 | 2041 | 1.400.000 |

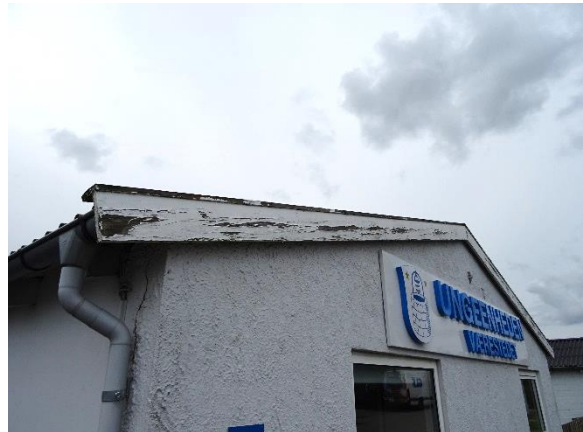
Vindskede og nedløb i plast.

Tagrender i zink er generelt uden mangler. Nedløb i plast vurderes funktionsdygtige men med begrænset levetid på 5-10 år.

| Aktivitet på bygningsdel | Ved.type | Prioritet | Int.val, år | Første år | Omkostning |
|---|---|---|---|---|---|
| Udskiftning af nedløbsrør | Opret. | Høj | 35 | 2030 | 40.000 |

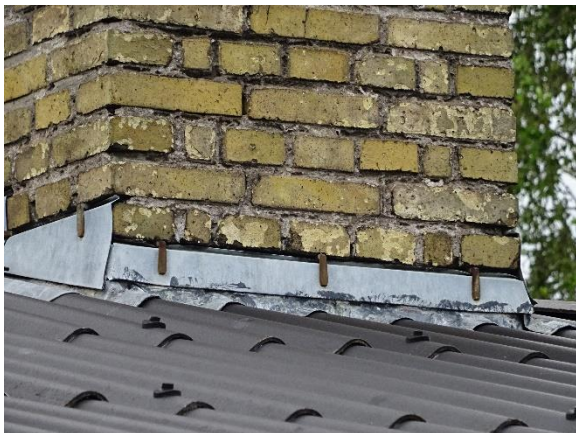
Skorsten med manglende fuger over inddækning

Skorstenen er med manglende fuge over inddækning. Fuger på skorsten trænger generelt til udskiftning. Inddækningen anbefales skiftet i samme moment.

| Aktivitet på bygningsdel | Ved.type | Prioritet | Int.val, år | Første år | Omkostning |
|---|---|---|---|---|---|
| Udskiftning af inddækning omkring skorsten inkl. omfugning, 1 stk. | Opret. | Høj | engangs | 2026 | 35.000 |

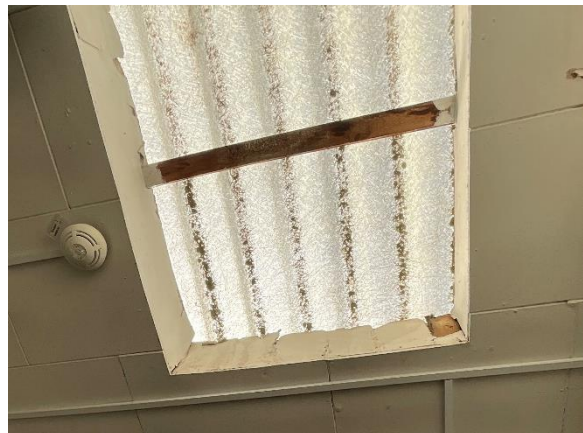
Ovenlys med tegn på fugt i lysning

Lysninger i ovenlys viser tegn på fugt. Det anbefales at udskifte bølgepladen, lysninger og montere forsatsramme med energirude.

| Aktivitet på bygningsdel | Ved.type | Prioritet | Int.val, år | Første år | Omkostning |
|---|---|---|---|---|---|
| Udskiftning af transparent bølgeplade, lysninger og montering af forsatsramme med energirude | Opret. | Høj | engangs | 2026 | 20.000 |

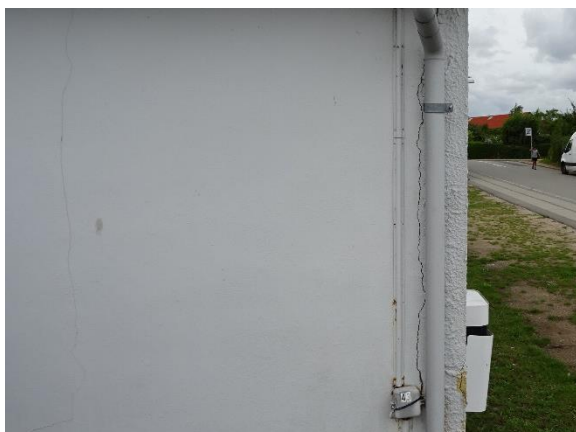
Lodret revne i hjørne bag nedløb mod sydøst.

Der ses en del for det meste lodrette revner i ydervægskonstruktionen. Malingen skaller af og sokler er enkelte steder med afskallende beton i nederste sten. Der ses misfarvning, afskalning og spor af tidligere reparationer.

| Aktivitet på bygningsdel | Ved.type | Prioritet | Int.val, år | Første år | Omkostning |
|---|---|---|---|---|---|
| Afrensninger af maling og reparation af revner og sokler, 95 lbm | Opret. | Høj | 10 | 2026 | 25.000 |

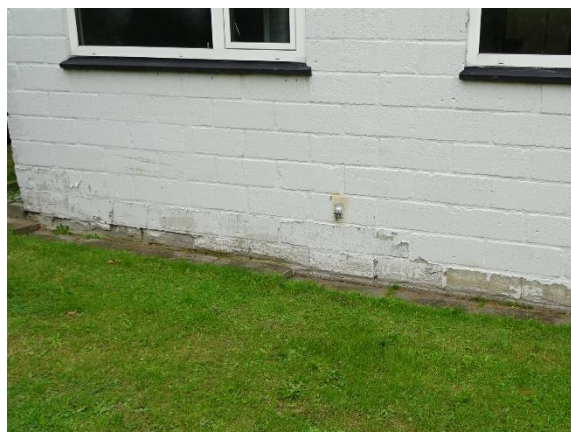
Sokler med afskalning i betonen

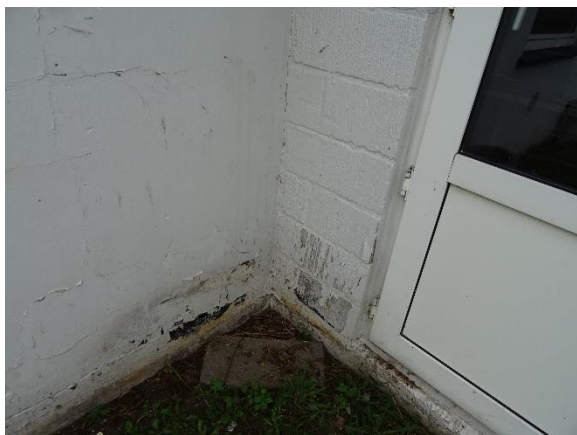
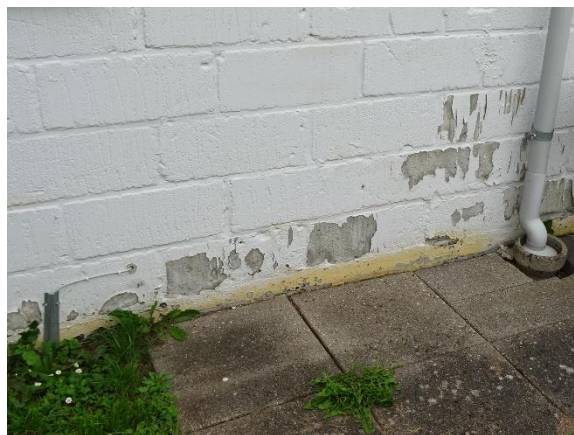
Facader med afskallende maling.

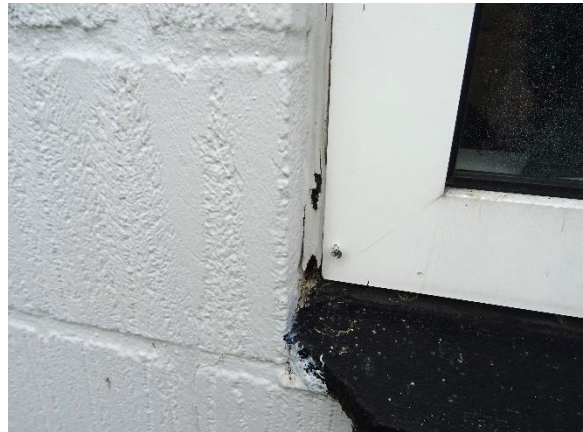
Sidefuge vindue

Vinduerne er uden mangler. Der ses mindre revner i omkringliggende murværk og enkelte steder mangler fuger helt eller delvist. Fugerne anbefales skiftet nu, mens vinduerne må forventes at have en restlevetid på 10-15 år.

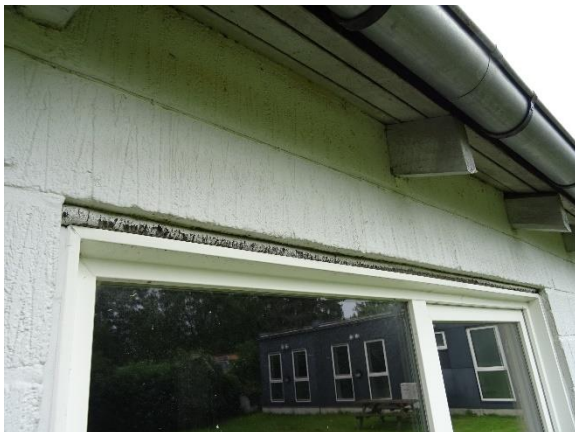
Manglende fuge over vindue med synligt bagstop.

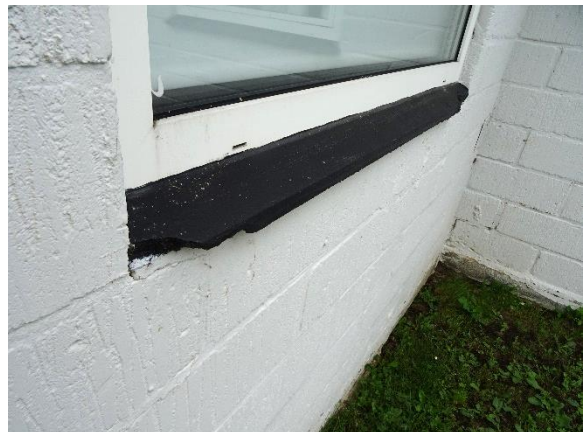
Sølbænk med skader

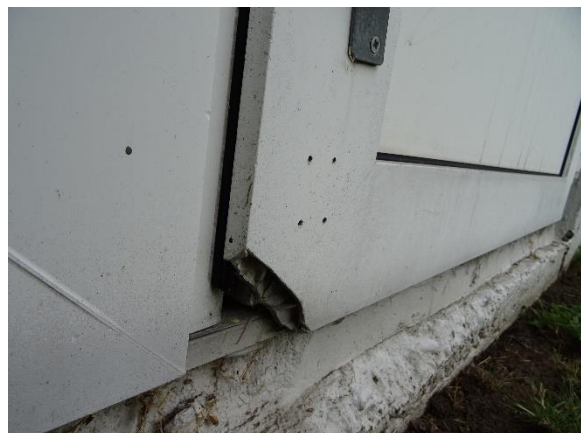
Skadet hjørne på plastdør

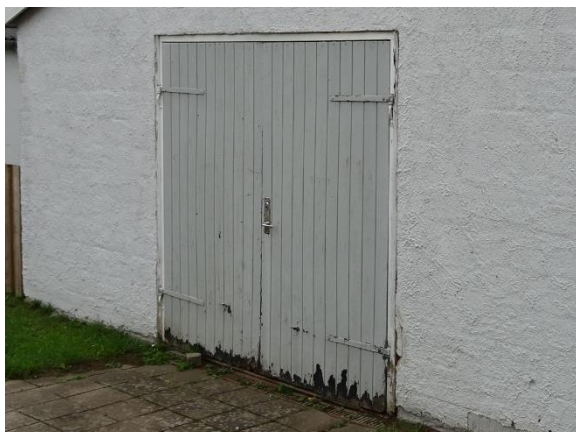
Stalddør i gavl med afskallende maling mod terræn

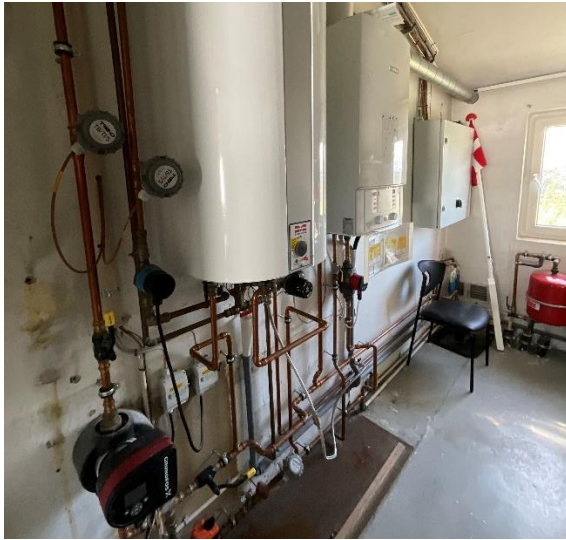
Teknik og Varmtvandsbeholder

Generelt er vandinstallationer velholdt og fungerende, uden synlige utætheder eller korrosion. Enkelte samlinger bærer præg af ælde, men er funktionsdygtige. Anlægget vurderes at have en restlevetid på 20-25 år.

| Aktivitet på bygningsdel | Ved.type | Prioritet | Int.val, år | Første år | Omkostning |
|---|---|---|---|---|---|
| Udskiftning af rørsystem til nyt i rustfrit stål eller alupex | Opret. | Middel | 30 | 2046 | 1.045.000 |

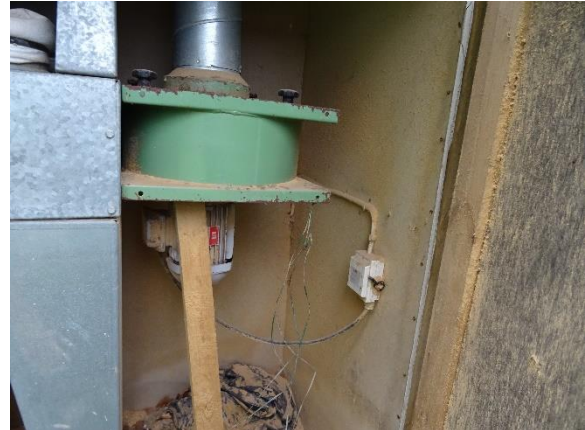
Spånsug i skur er støvet til.

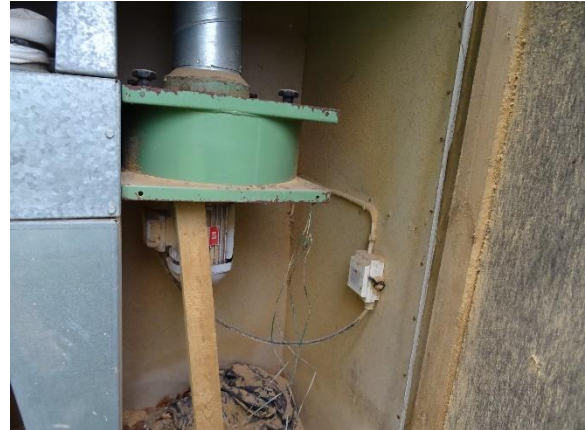
Spånsug i skur er støvet til.
