## Tilstandsvurdering og energiscreening

Brumbassen  
Nykær 42, 2605 Brøndby

29. januar 2025

Udarbejdet af: Anders Halkjær, Christian Rasmussen, Martin Fester, Jacob Christiansen, Christian Lundstrøm  
Kontrolleret af: Christian Lundstrøm  
Dato: 14.02.2025  
Version: 1  
Projekt nr.: 1024991, Tilstandsvurdering og energiscreening, Kommunale ejendomme i Brøndby kommune

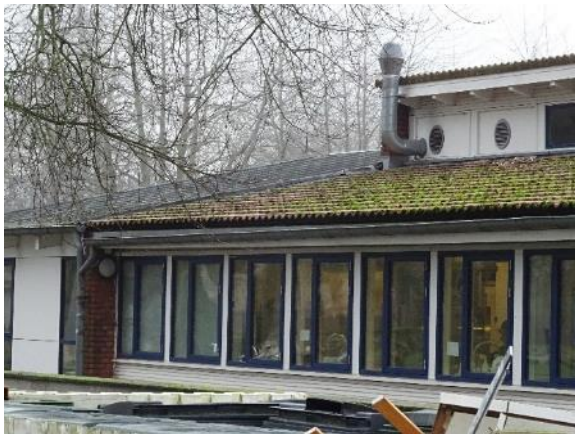
Mosbegrøninger på betontegl

Der er ikke registreret skader på taget eller meddelt om vandindtrængning eller set tegn herpå. Der er en del mosbegrøning pga. skygge og større træer, men ellers er det primært fuger i forbindelse med løskanter og sternbrædder, der kræver vedligehold som det første. Forventet levetid 45-55 år iht. levetider.dk.

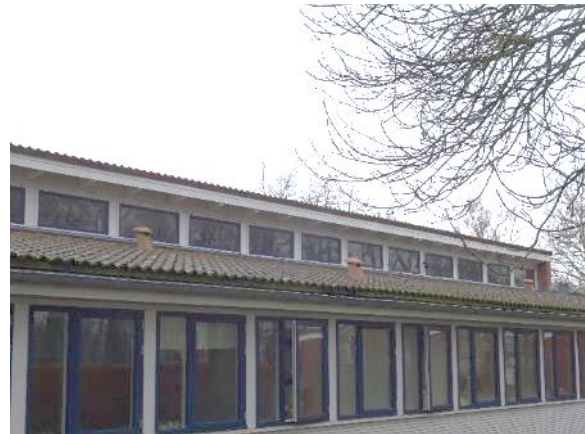
Østvendt tagflade på den nordligste bygning, hætter i pvc

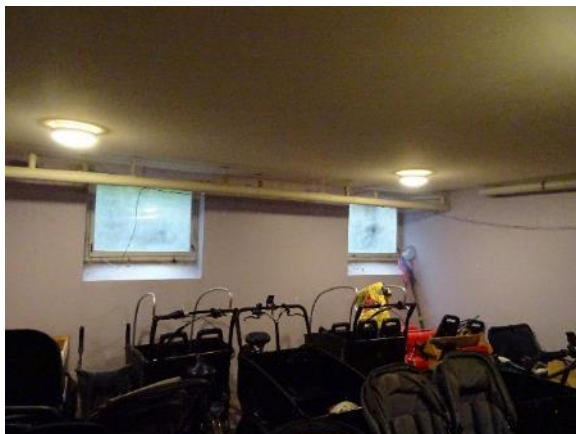
Kælder barnevognsdepot

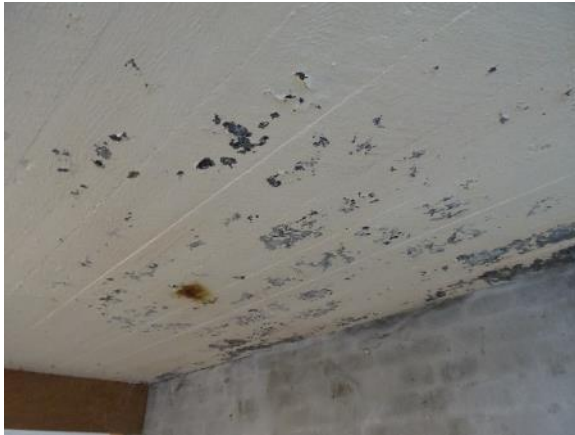
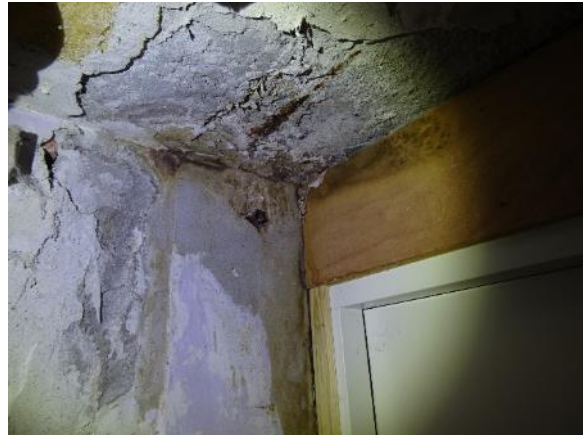
Gennemgang til kælder fra kælderrampe forløber som tunnel i knapt 3 meters udstrækning under pladsstøbt betondæk med membran på oversiden.

Dækket skal blotlægges og ny membran udlægges hvorefter betonskaderne og maling repareres.

| Aktivitet på bygningsdel | Ved.type | Prioritet | Int.val, år | Første år | Omkostning |
|---|---|---|---|---|---|
| Mur og loft omkring kælderindgang udbedres efter fugtskader | Opret. | Middel | Engangs | 2026 | 17.000 |

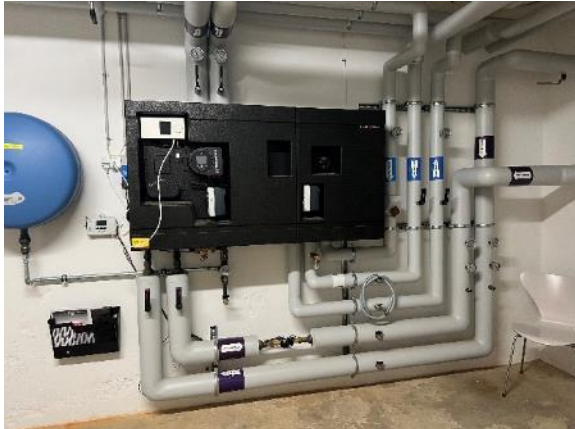
Ejendommen er forsynet med fjernvarme med unit nyinstalleret i Q4 2024. Forsyningsdelen er derfor som ny. Afløb fra overtryksventiler mangler dog at blive ført til gulvafløb i rummet. Mangel under garanti.

Ny fjernvarme unit med gennemstrøms brugsvand veksler og varme veksler.

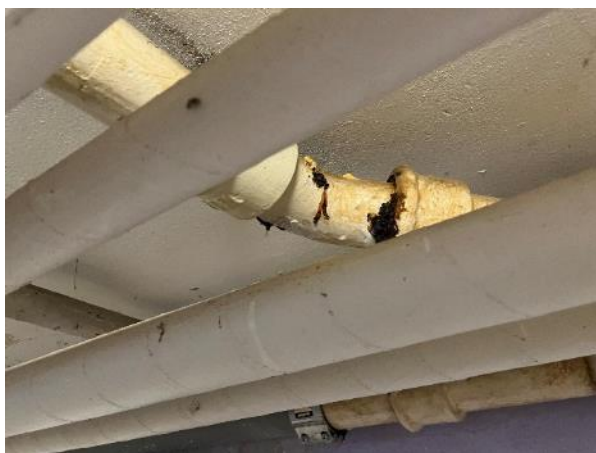
Ud blomstring på original støbejerns rør.

| Aktivitet på bygningsdel | Ved.type | Prioritet | Int.val, år | Første år | Omkostning |
|---|---|---|---|---|---|
| Synlige afløbs rør i støbejern med rust udskiftes 1-1 /til rustfast rør | Foreb. | Kritisk | 25 | 2027 | 140.000 |

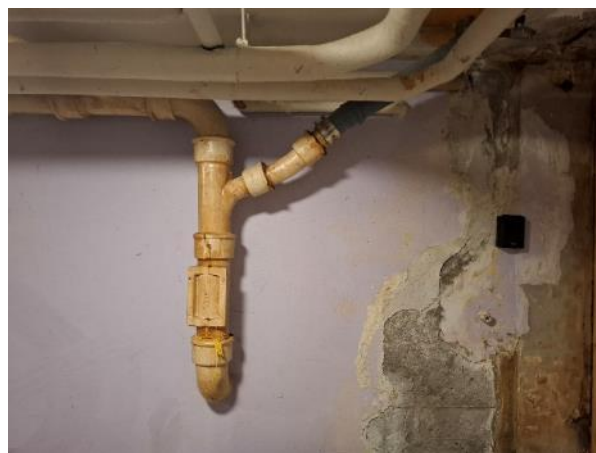
Skadet ved original støbejerns Samle muffe.

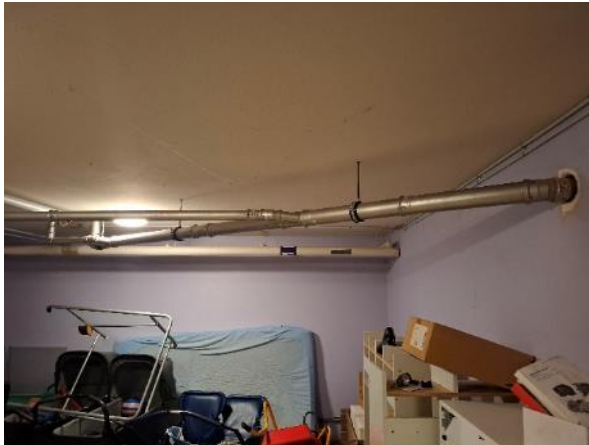
Ny installation Rustfast bøjning er samlingen ikke fuldfør til mufte stop.

Den rustfri installation er ligeledes i overordnet god stand, dog er der en enkelt vinkel, hvor samlingen ikke er fuldt indført i muffen.

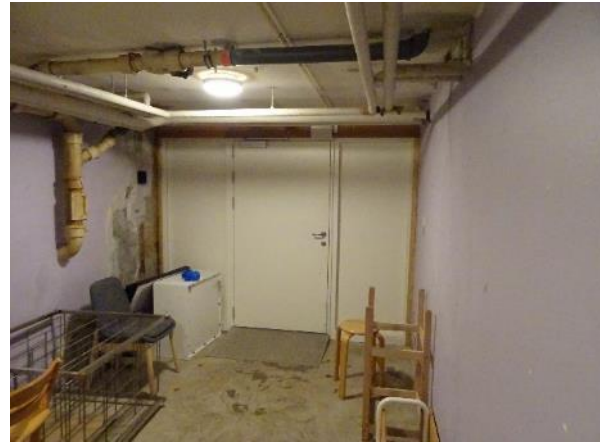
Dårlig stand Installation med bagfald efter nyt gulvafløb er efter monteret.

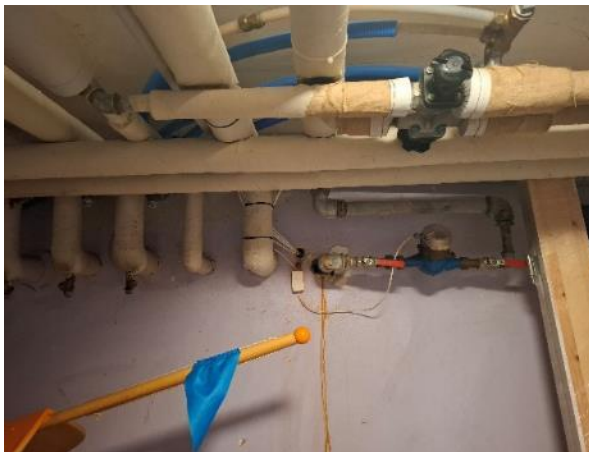
Forsyning til bygning 3, Væksthuset bimåler

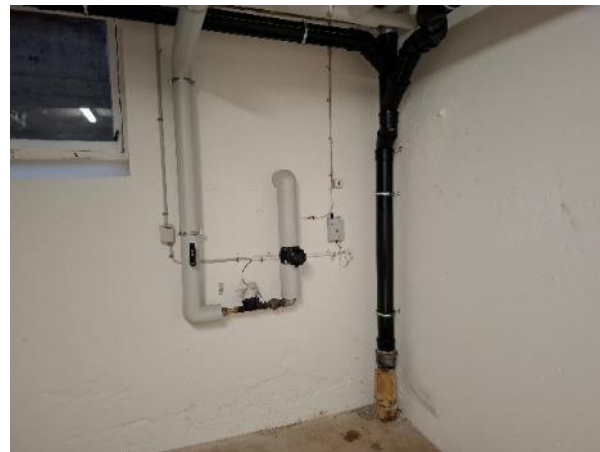
Nyere indført vand stikledning i Rustfrit stål.  
God stand.

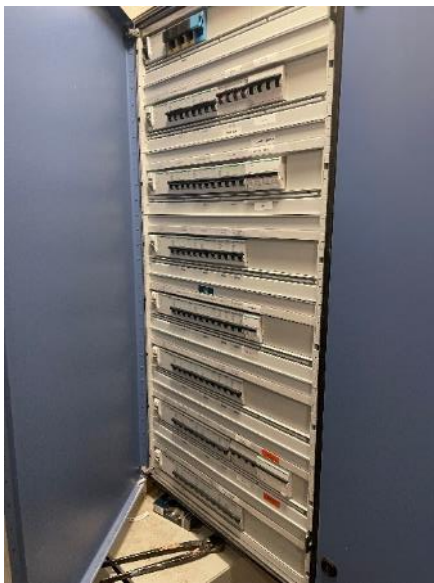
Tavle for den sydlige del af bygningen, med tavlemateriel af nyere årgang. (placeret sydligt i kælderen.

Opmærkning i den sydlige tavle er up to date, den nordlige er mangelfuld og skal opdateres.

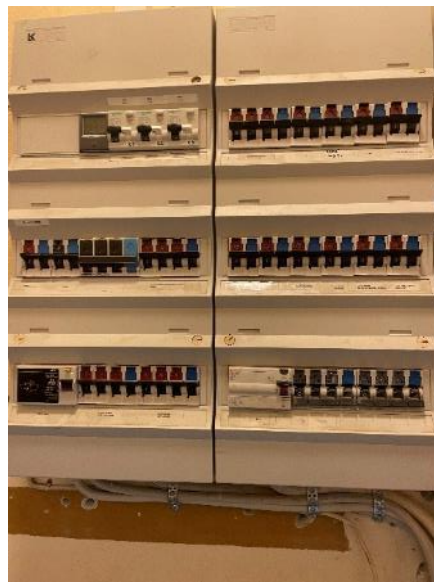
Tavle for den nordlige del af bygningen med tavlemateriel af forskellig årgang. (placeret midt i bygning i WC rum)

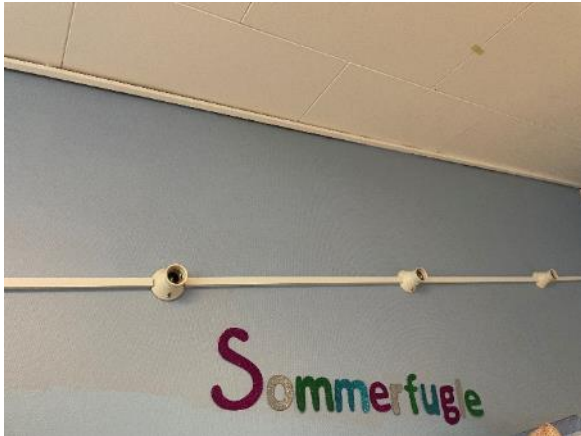
Ubrugte lampeudtag i pudsle/toilet rum, FARE for Elektrisk stød.

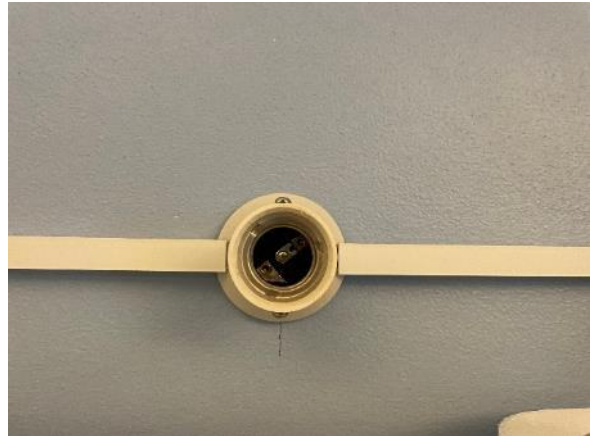
Ubrugte lampeudtag i pudsle/toilet rum, FARE for Elektrisk stød.

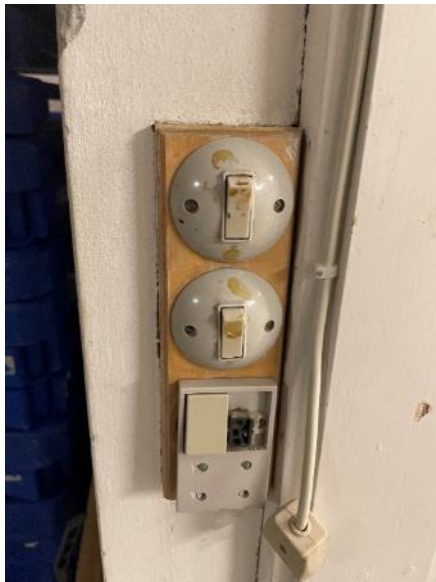
I kælderen er en del af installationen af ældre materialer (stikkontakter, afbryder og dåser).

Gammel installations materiale i kældervaskerum

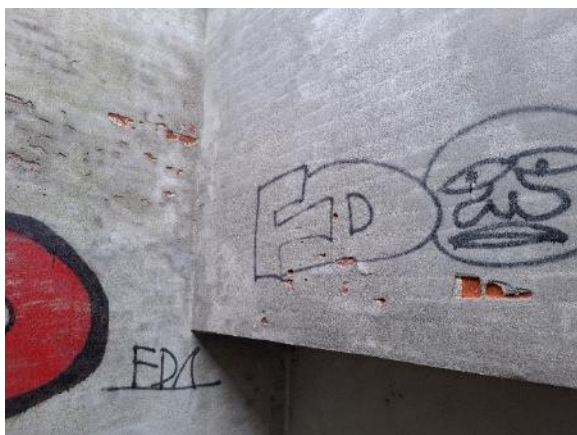
Begyndende afskalninger på pudsede flader

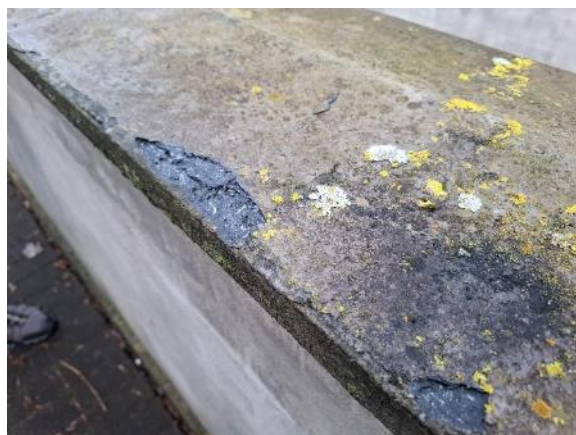
Delaminering af murafdækninger på støttemur

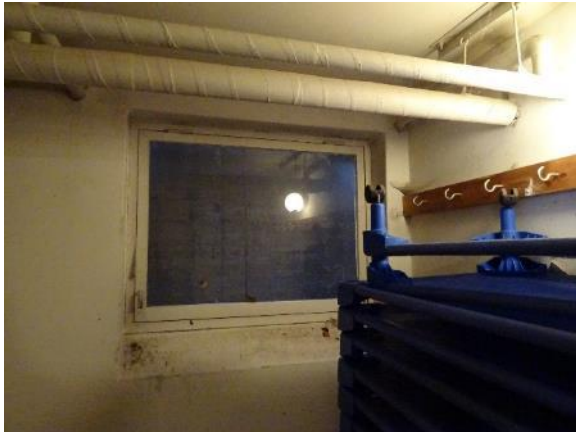
Vinduer i kælder er de oprindelige med et lag glas.

Et lags vindue i kælder

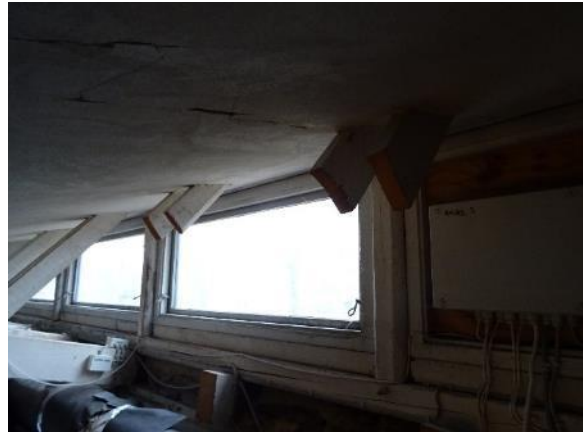
Højtsiddende vinduer over tag er med et lag glas, men kun mod indirekte opvarmet loftsrumsrum.

Højtsiddende vinduesbånd fra loft. Et lag glas

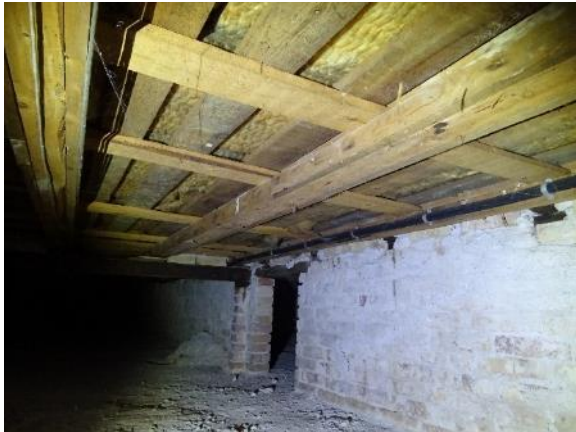
Krybekælderen kan derfor ikke efterisoleres uden betydelige forholdsregler om værnemidler, skæring af flugtveje i gulve, begrænsninger af arbejdstid. Med begrænsningerne i arbejdstid, krav til værnemidler etc. er efterisolering ikke rentabelt.

Underside af krybekælderdek

Der anbefales en samlet plan for krybekælder i forbindelse med fornyelse af installationer.

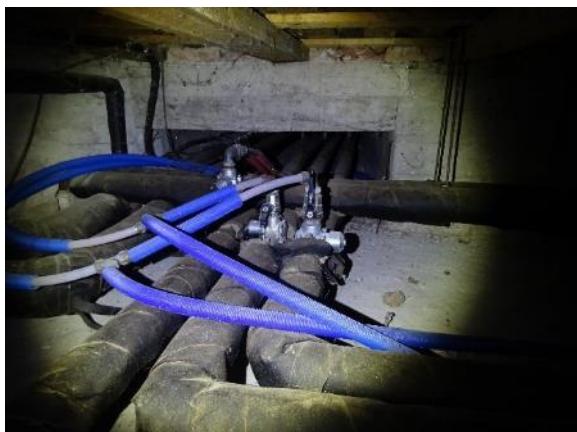
Temperatur i varmeanlæg ved besigtigelsen virker dog påfaldende høj trods en udetemperatur på omkring 5 °C. Dette kan skyldes hensyn til de ældre dele af radiatoranlægget, der i 1962 er lagt ud for 90/70 °C temperatursæt.

Varmerør og brugsvandsrør i krybekælder

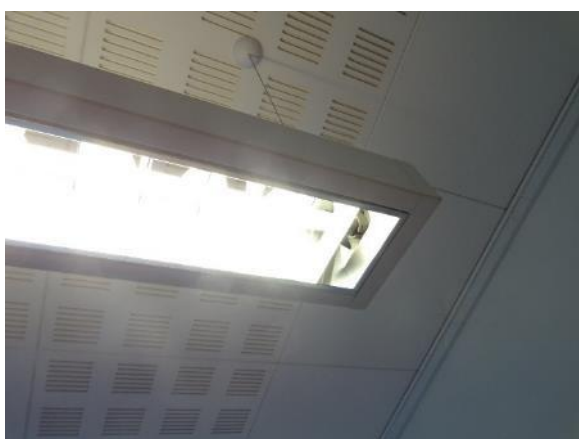
Belysning på stuer er overvejende lysstofrørsarmaturer med udgåede lysstofrør. I gange og den nordligste bygning er armaturer skiftet til LED. Der er installeret PIR følere i de fleste lokaler. Der er gennemgående lang tændingstid af lyset.

Armatur med konventionelt lysstofrør
