## Tilstandsvurdering og energiscreening

Silergården

Gurrelund 76, 2605 Brøndby

26. marts 2025

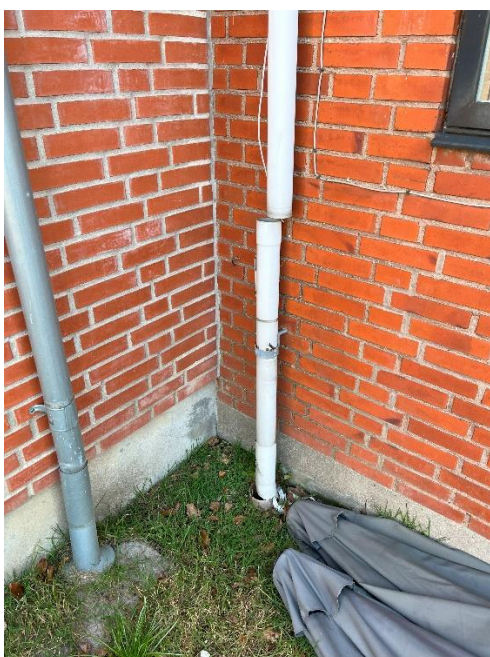
Nedløbsrør i plast, mangler samling og brøndkrave.

Nedløbsrør ud mod gård til ny bygning er placeret udsat og er påført skader fra slag og stød.

| Aktivitet på bygningsdel | Ved.type | Prioritet | Int.val, år | Første år | Omkostning |
|---|---|---|---|---|---|
| Tagrender og nedløb reparerer i forhold til bagfald, lunger og defekte samlinger. Midlertidigt inden tagudskiftning. | Opret. | Middel | Engangs | 2026 | 17.000 |

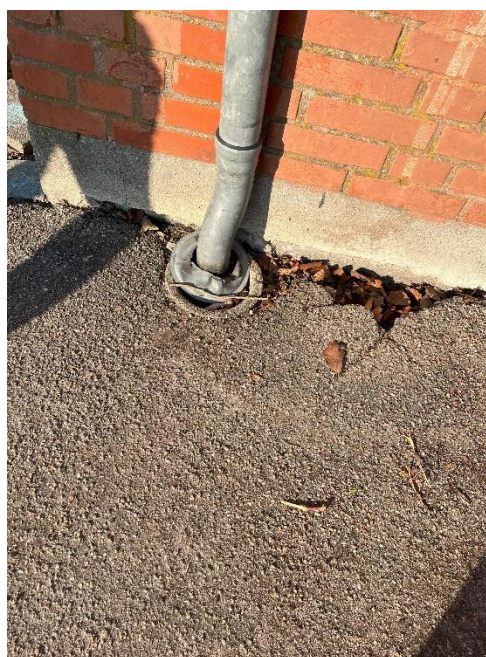
Nedløbsrør i stål, ødelagt brøndkrave.

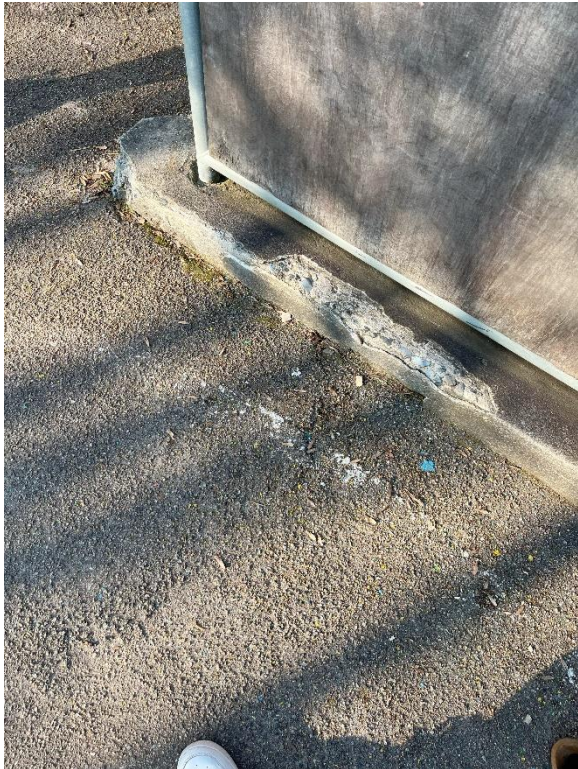
Kælderen opleves som tør og kun med kosmetiske skader. Omkring dør til kælderhals er der fugt og betonskader med afslag fra betonen.

Afslag fra sokkel til kælderhals

Det anbefales at gennemføre en inspektion af murværket ved kælderhalsen. Desuden er der behov for reparation af beskadigede teglsten rundt omkring på bygningen.

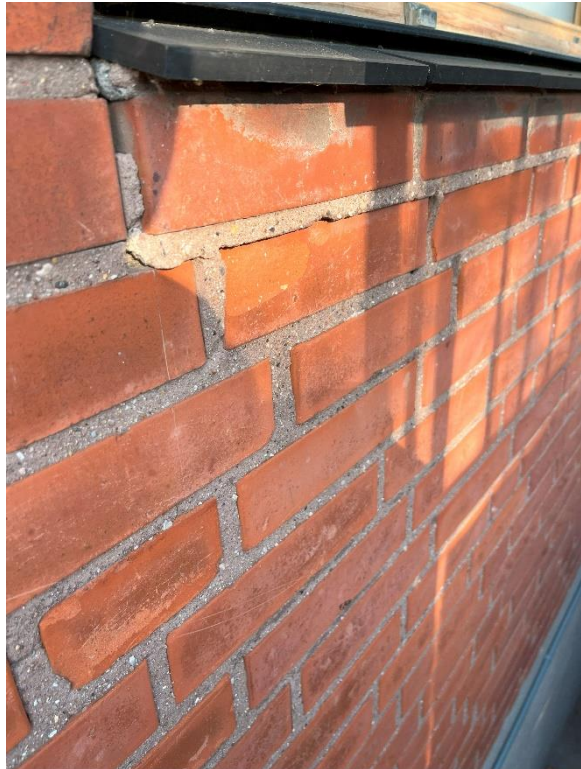
Teglsten bliver skubbet frem i murværk

Murværk fremstår stedvist i dårlig stand med skader på fuger og sten. Lette facadepartier ud mod gård er lettere medtaget af vejrliget. Sokler med kræver stedvise pudsreparationer.

| Aktivitet på bygningsdel | Ved.type | Prioritet | Int.val, år | Første år | Omkostning |
|---|---|---|---|---|---|
| Murværk, pletvis omfugning samt udskift af revnede sten. Anslået omfang og afsætningsbeløb | Opret. | Middel | Engangs | 2029 | 165.000 |

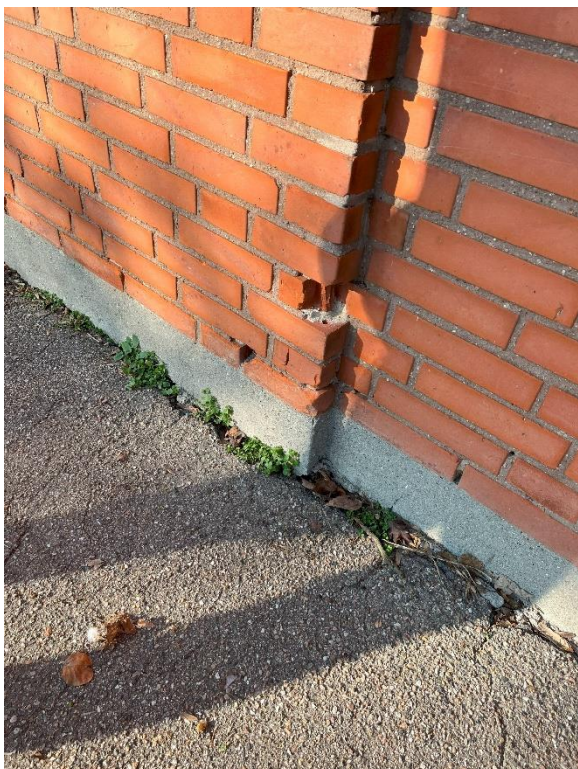
Skadede mursten

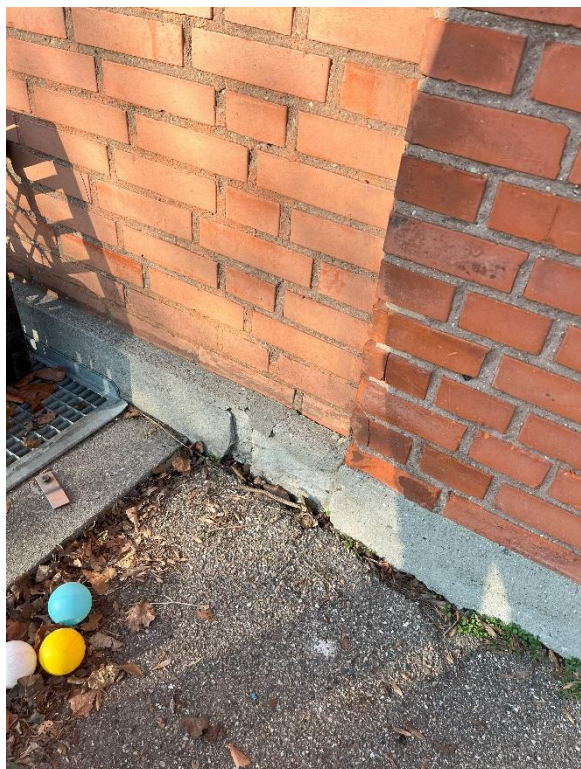
Pudsskade på sokkel

| Aktivitet på bygningsdel | Ved.type | Prioritet | Int.val, år | Første år | Omkostning |
|---|---|---|---|---|---|
| Sokkel, pudsreparation. Løst puds fjernes og sokkel genoppudses successivt | Foreb. | Normal | Engangs | 2027 | 95.000 |

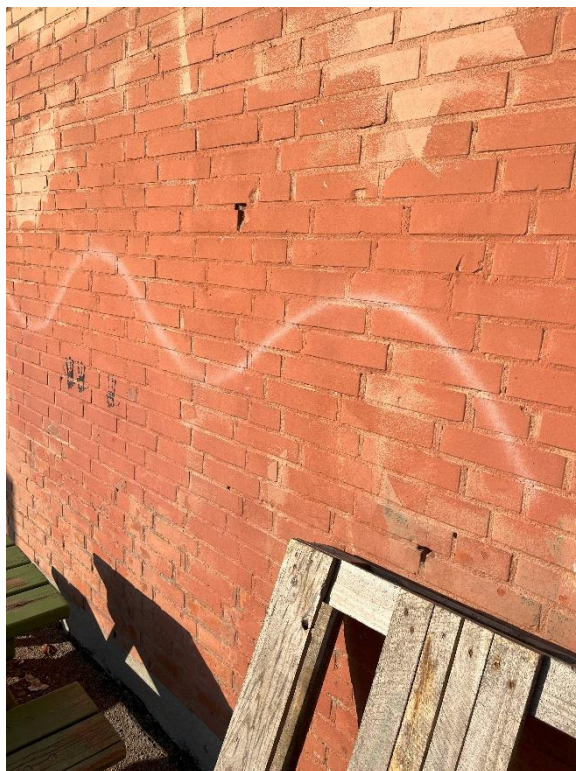
Murværk og teglsten med afslag

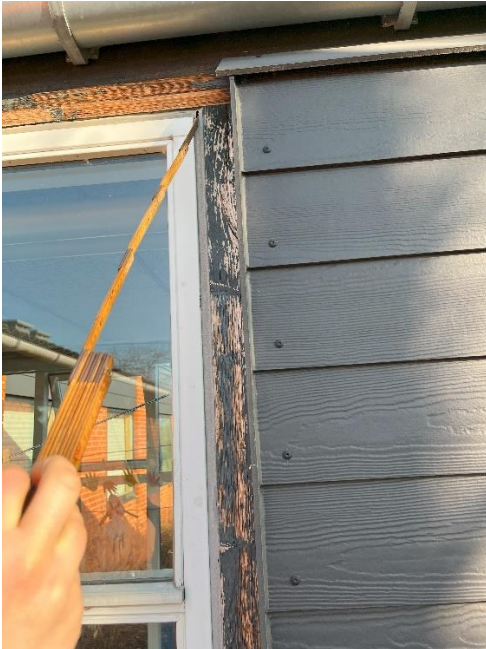
Mørnede vinduesfuger

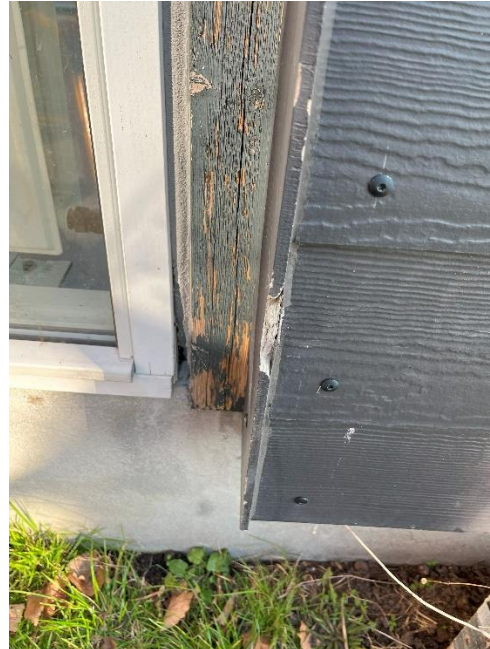
Slidte vindueskarme

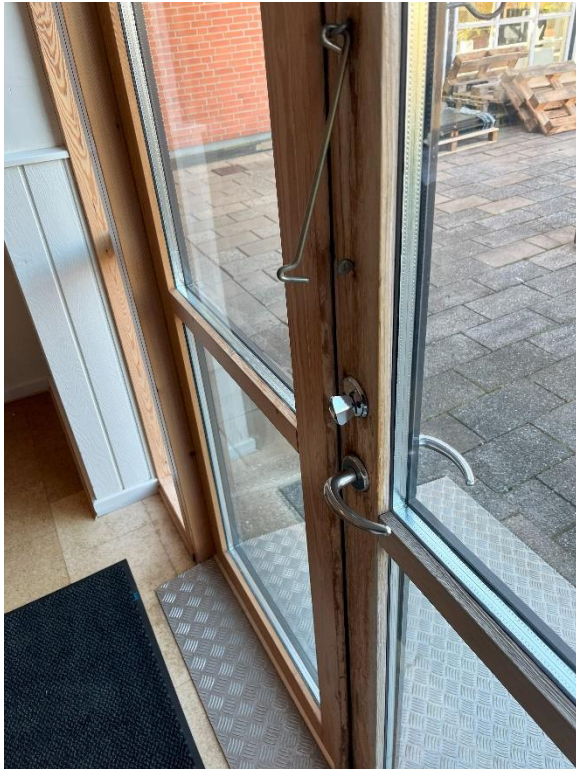
Døren lukker ikke tæt

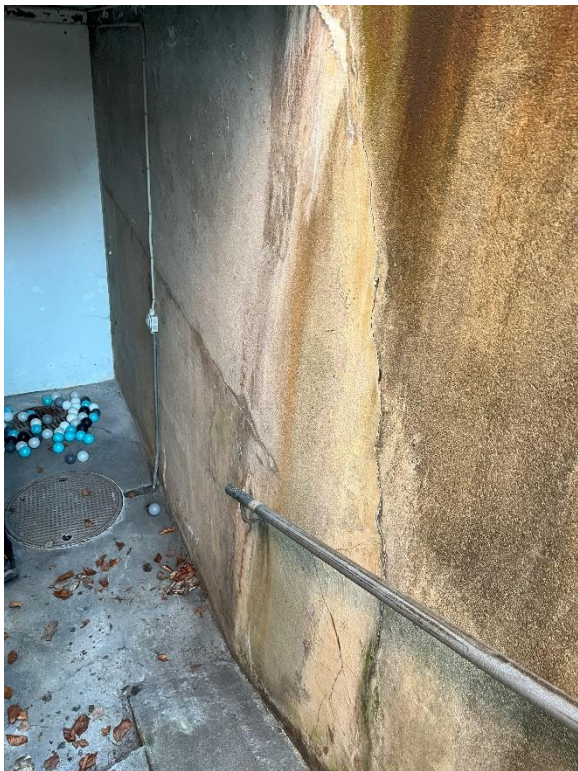
Revnedannelse på baggrund af korrosion i armering.

Støttemur og betondæk over kælderhalsen har flere skader forårsaget af vandindtrængning i betonen fra siden og ovenfra. Tætning og membraner er blevet utætte og giver kalkudfældninger. Der er også afskalning og revner, der indikerer korrosion af armering.

Det anbefales at der bliver taget en armeringsprøve af trappekernen for at bestemme omfang af korrosion.

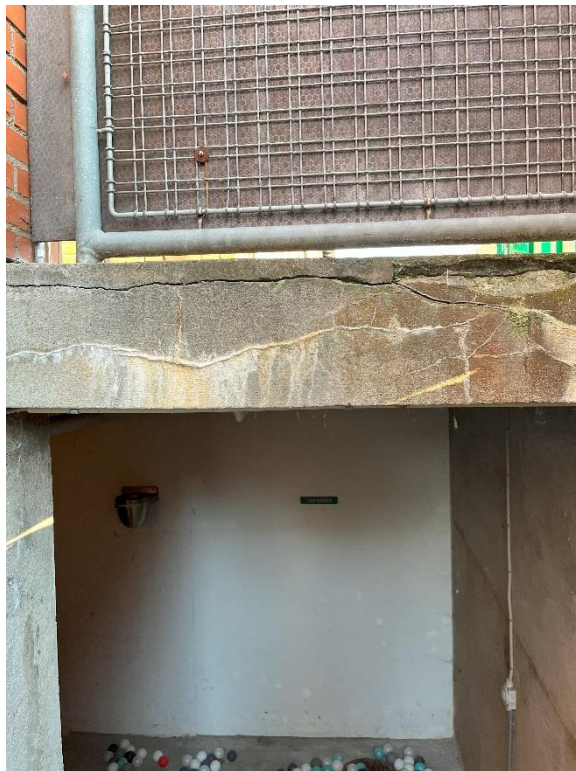
Delaminering/afskalning/revner, årsager er tørsaltning, utæt/manglende topmembran.

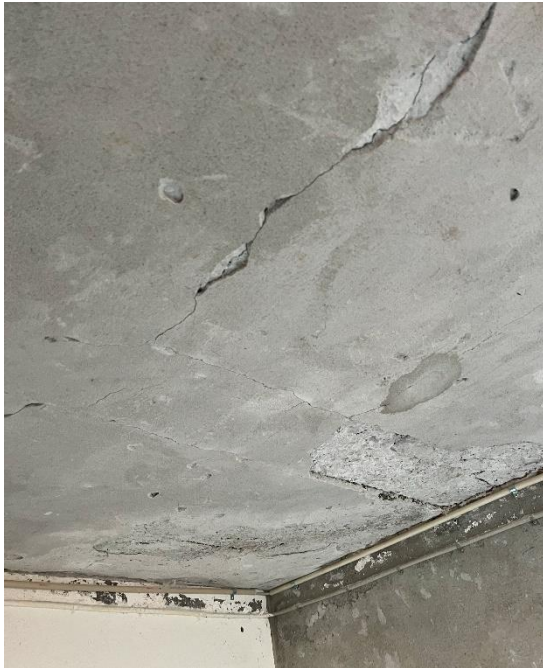
Afskalning af overflader grundet korrosion af armering.

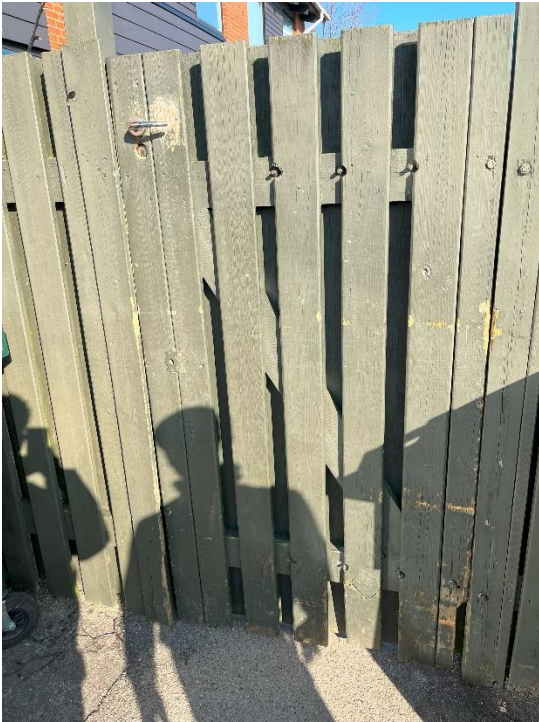
Flækket og slidte brædder på adgangsport

Det anbefales at der udskiftes skadede brædder på lågen som efterfølgende males med træbeskyttelse.

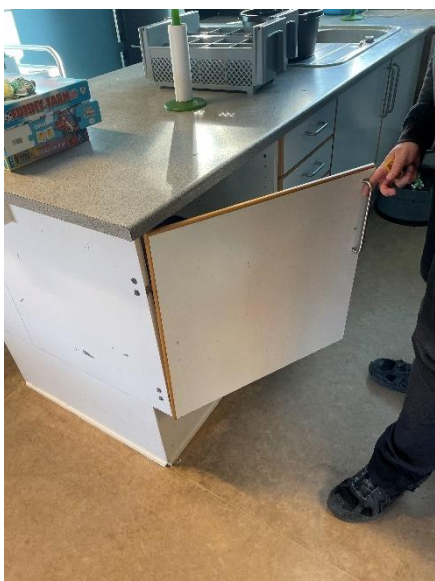
Låge der hænger i sekundære køkken

Det sekundære køkken har en del slitage og skader. Spørgsmålet er om det skal nedlægges.

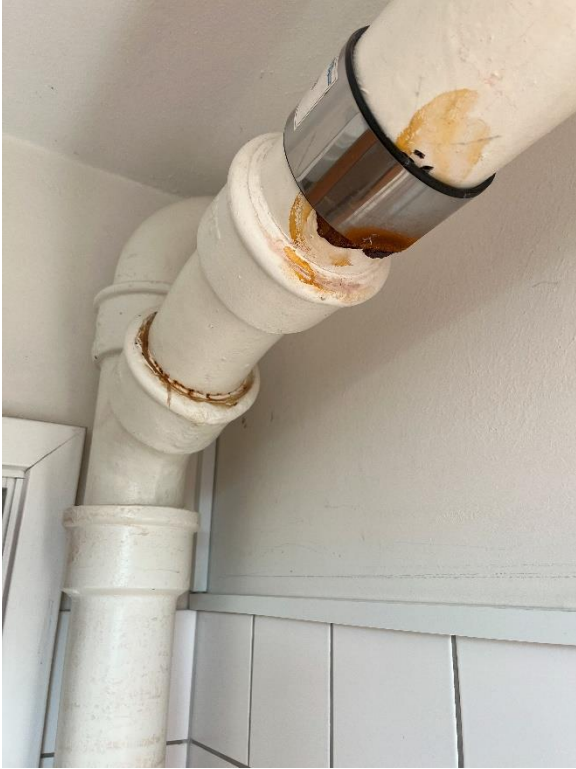
Utætheder/tæringer på afløbsrør

| Aktivitet på bygningsdel | Ved.type | Prioritet | Int.val, år | Første år | Omkostning |
|---|---|---|---|---|---|
| Gennemgang af defekte og døde rørstykker. Udskiftning af nedslidte rørstræk til rustfri afløbsrør. | Opret. | Normal | Engangs | 2026 | 37.000 |

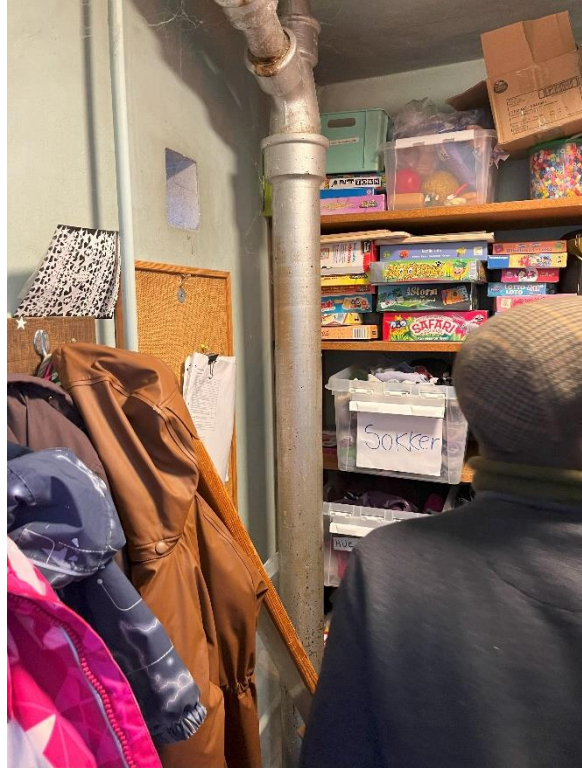
Afløb med blyholdig maling af tæring

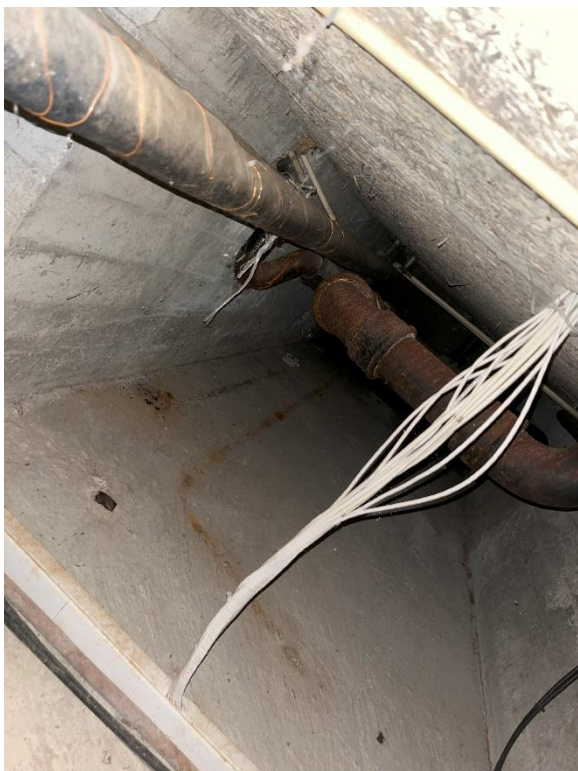
Utætheder/tæring på afløbsrør i rørkanal i kælder

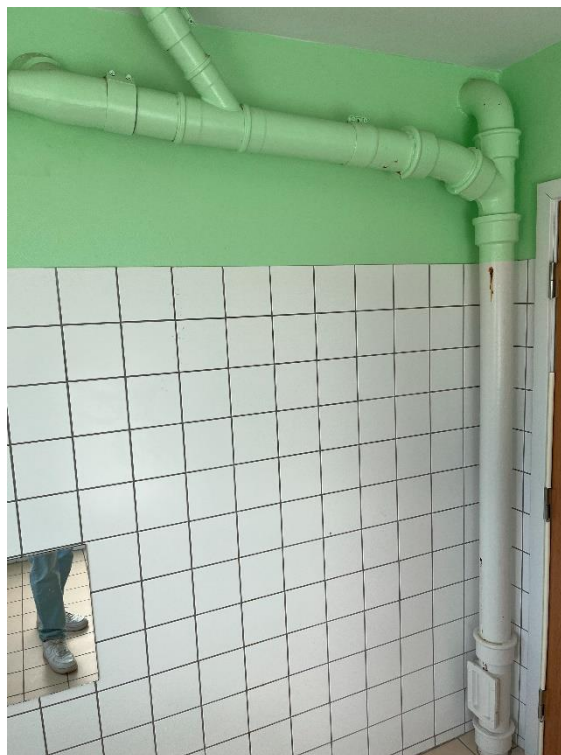
Rust sår på faldstamme

| Aktivitet på bygningsdel | Ved.type | Prioritet | Int.val, år | Første år | Omkostning |
|---|---|---|---|---|---|
| Udskiftning af afløbssystem i støbejern til rustfrit stål | Opret. | Normal | Engangs | 2030 | 400.000 |

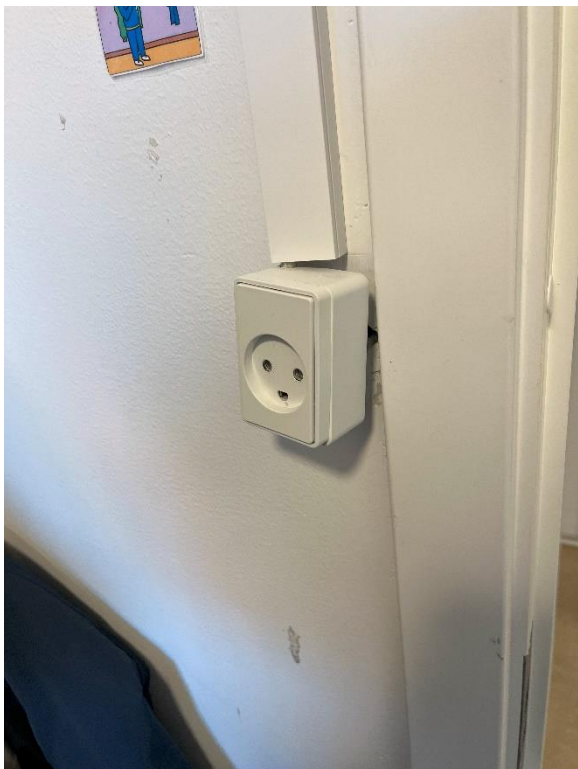
Løs stikdåse

| Aktivitet på bygningsdel | Ved.type | Prioritet | Int.val, år | Første år | Omkostning |
|---|---|---|---|---|---|
| El materiel, afbrydere og stikkontakter der er skadet eller i stykker udskiftes | Opret. | Middel | 20 | 2026 | 28.000 |

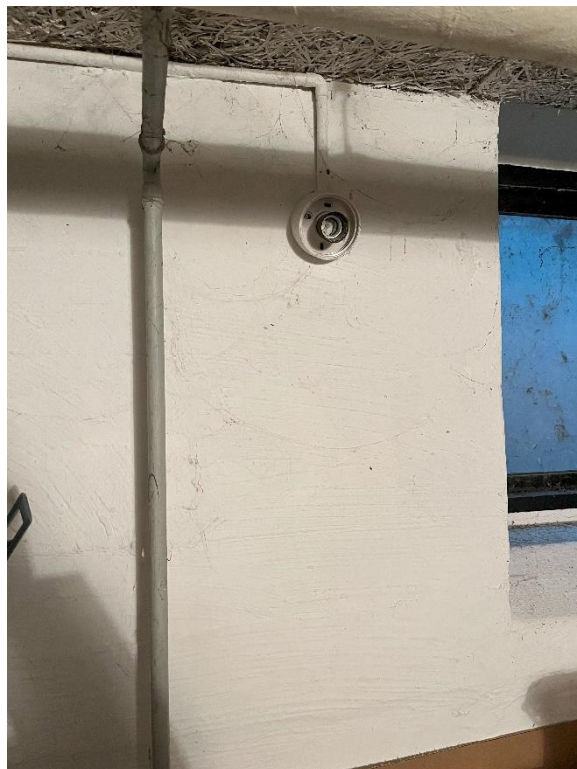
Blottet lysarmatur

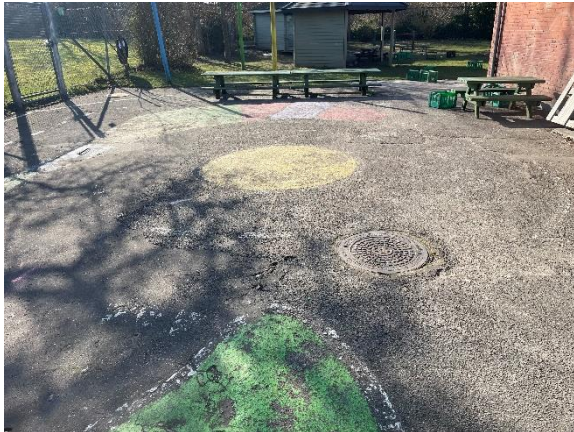
Asfalt øst for bygning

Asfalt er slidt og med revner, mindre huller og farvede felter er delvist slidt af.
