## Tilstandsvurdering og energiscreening

Hvidtjørnen  
Fuglemosen 18, 2605 Brøndby

21. marts 2025

Udarbejdet af: Anders Gjerum Halkjær og Lukas Larsen  
Kontrolleret af: Christian Lundstrøm  
Dato: 13.03.2025  
Version: 1  
Projekt nr.: 1024991, Tilstandsvurdering og energiscreening  
Kommunale ejendomme i Brøndby kommune

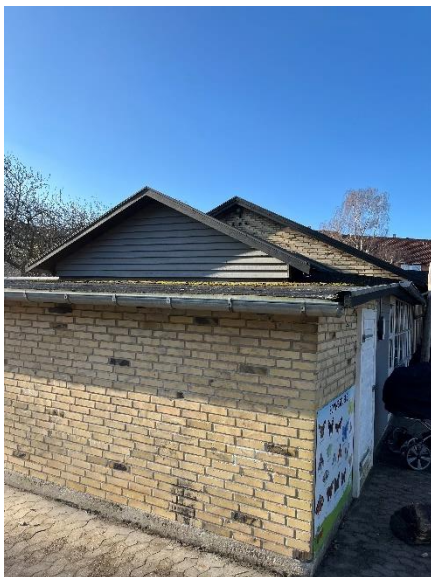
Mosbelagt tag på cykelskur

Der er ikke registreret skader eller meddelt om vandindtrængning eller set tegn herpå. Der er mosbe-  
groning på den flade tagkonstruktion til cykelskur og sternbræt, kun hvis det påvirker afvanding o.l. .  
Årstal for tagbelægninger for den oprindelige bygning er uvist. Tag på tilbygning er fra 2021. Forven-  
tet levetid på tage 25-35 år. Nedløbsrør ud mod gård til ny bygning er placeret udsat og er påført ska-  
der fra slag og stød.

Det anbefales, at der afrenses for mossamlinger i det omfang, det hæmmer afvanding eller giver an-  
ledning til utæthed. Tagbelægning udskiftes iht. forventet levetid. Sternbræt ud mod liggehal udskif-  
tes. Maling af sternbrædder. Montering af inddækning til udsat nedløbsrør.

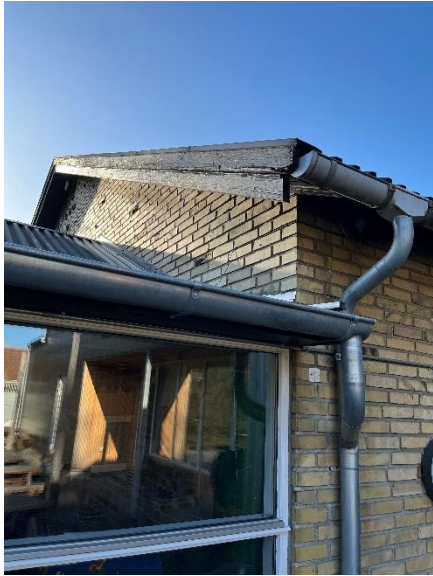
Sternbræt ud mod liggehal kræver vedligehold

| Aktivitet på bygningsdel | Ved.type | Prioritet | Int.val, år | Første år | Omkostning |
|---|---|---|---|---|---|
| Sternbrædder skiftes, 10 lbm | Opret. | Middel | Engangs | 2026 | 17.000 |
| Sternbrædder afrenses og malerbehandles, 30 lbm | Foreb. | Normal | 5 | 2028 | 17.000 |

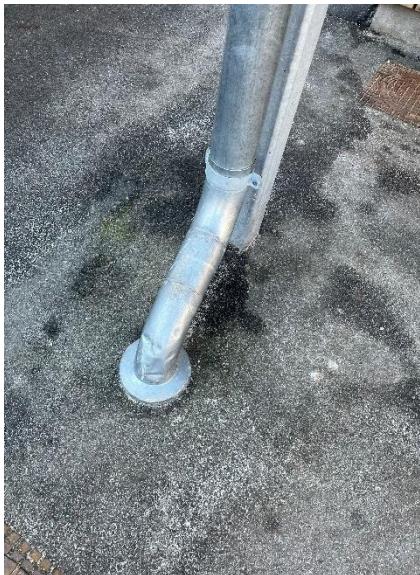
Udsat nedløbsrør til ny tilbygning

| Aktivitet på bygningsdel | Ved.type | Prioritet | Int.val, år | Første år | Omkostning |
|---|---|---|---|---|---|
| Beskyttelse af nedløbsrør ved inddækning/kasse eller lign. | Foreb. | Normal | Engangs | 2028 | 17.000 |

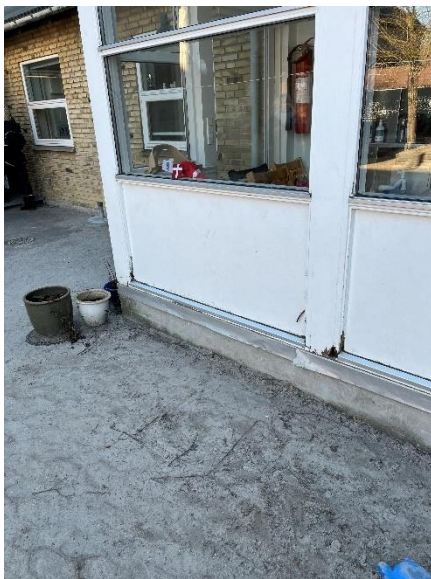
Råd i bærende stolpe i køkken karnap

Facader og gavle er primært udført i murværk og fremstår generelt i god til acceptabel stand bygningsalderen taget i betragtning. Lette facadepartier udover spiserum er ligeledes i god stand. I spiserummet buler gulv op, hvilket formodes at skyldes, at der er trængt vand ind i de underliggende lag grundet råd i den udvendige lette facade.

Den anbefales at renovere den lette facade samt udskifte gulvbelægning i spiserum efterfølgende når årsagen til skaden er udbedret. Underliggende lag inspiceres for omfang af skade og eventuelle beskadigede konstruktioner udskiftes. Maling af lette facadepartier.

| Aktivitet på bygningsdel | Ved.type | Prioritet | Int.val, år | Første år | Omkostning |
|---|---|---|---|---|---|
| Renovering af let facadeparti samt udskiftning af gulvbelægning til spiserum | Opret. | Kritisk | Engangs | 2026 | 77.000 |

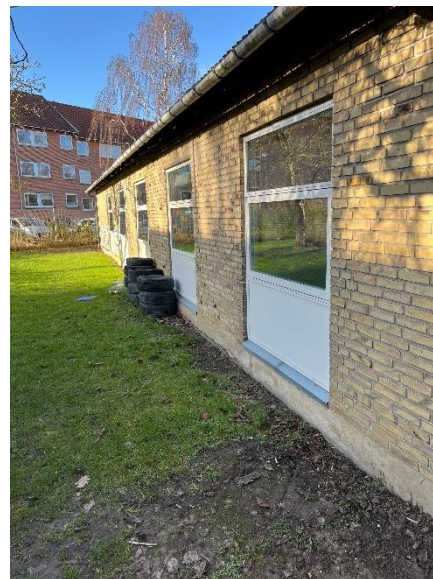
Afskallet puds på sokkel mod sydvest

Sokler har lettere pudsafskalninger og kræver vedligehold.

| Aktivitet på bygningsdel | Ved.type | Prioritet | Int.val, år | Første år | Omkostning |
|---|---|---|---|---|---|
| Sokkel, pudsreparation | Opret. | Lav | 10 | 2029 | 22.000 |

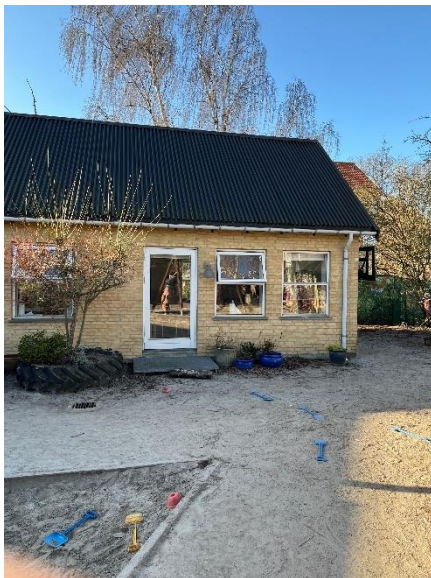
Tilbygning mod vest

Vinduer er generelt i god stand udført med to- og trelags energiruder med varm kant i hovedbygning og i ny tilbygning. Vinduer er udført med træ/aluminium. Herudover er der registreret termoruder i tilbygning mod vest samt i karnap til spiserum.

Det anbefales at udskifte alle eksisterende termoruder til nye med energiruder, energiklasse A. Se under energiscreening for rentabilitet.

| Aktivitet på bygningsdel | Ved.type | Prioritet | Int.val, år | Første år | Omkostning |
|---|---|---|---|---|---|
| Vindue med termoruder skiftes til nye med energiruder, energiklasse A | Opret. | Lav | 30 | 2028 | 165.000 |

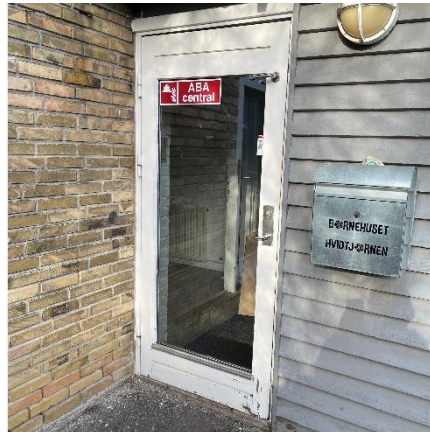
Dør i indgang til børnehus

Døre til indgangsparti i hovedbygning er udsat og viser tydelige tegn på slid.

Det anbefales at malerbehandle yderdøre til indgangsparti.

| Aktivitet på bygningsdel | Ved.type | Prioritet | Int.val, år | Første år | Omkostning |
|---|---|---|---|---|---|
| Afrensning og maling af yderdøre i indgangsparti | Foreb. | Normal | Engangs | 2028 | 14.000 |

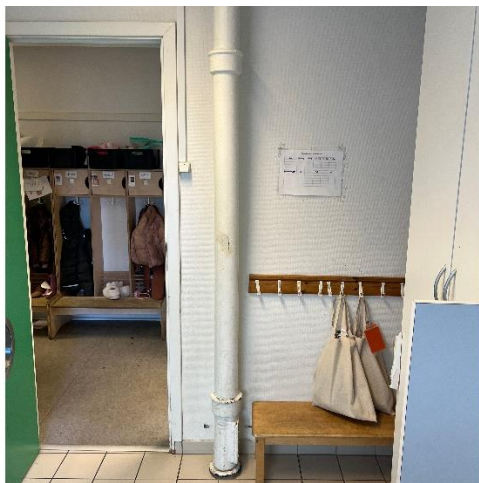
Faldstammer er udført i støbejern. Det skal bemærkes, at installationerne er belagt med blymaling.

Gammel støbejernsfaldstamme.

| Aktivitet på bygningsdel | Ved.type | Prioritet | Int.val, år | Første år | Omkostning |
|---|---|---|---|---|---|
| Synlige afløbs rør i støbejern med rust udskiftes 1-1 /til rustfast rør | Foreb. | Kritisk | 25 | 2027 | 25.000 |

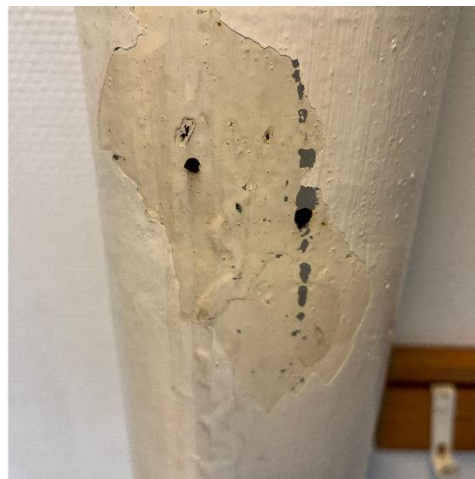
Her ses den overmalet blymaling, samt små tæring.

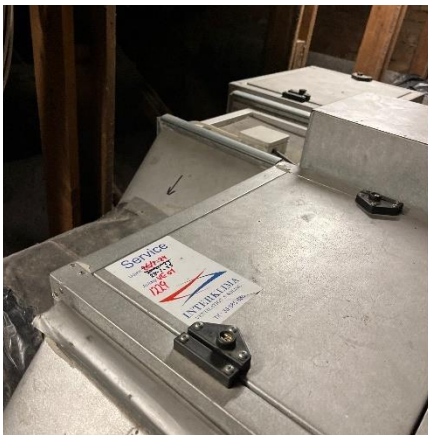
Ældre ventilationsanlæg på loft

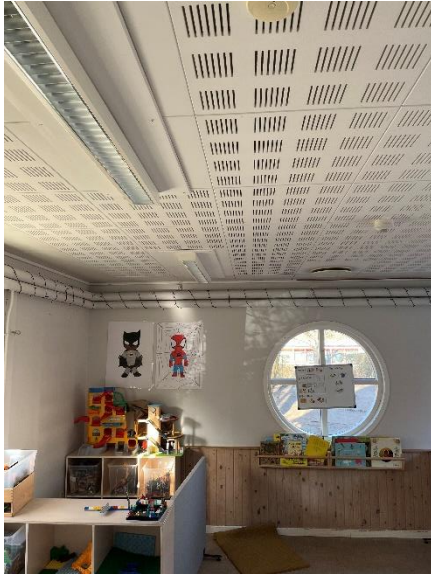
Belysning i ny tilbygning samt gangareal, ét enkelt legerum samt spisestue og køkken i den oprindelige bygning er med LED og sensor. Belysning i den oprindelige bygning er med ældre HF T5 lysrør monteret med sensor.

T5 lyskilde med HF-forkobling

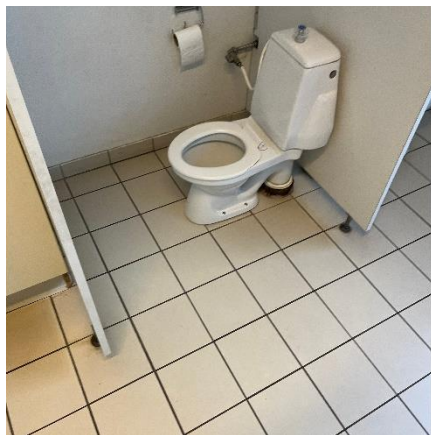
Toiletter i hovedbygning og tilbygning mod vest er ældre med et-skyl.

Toilet med et-skyl

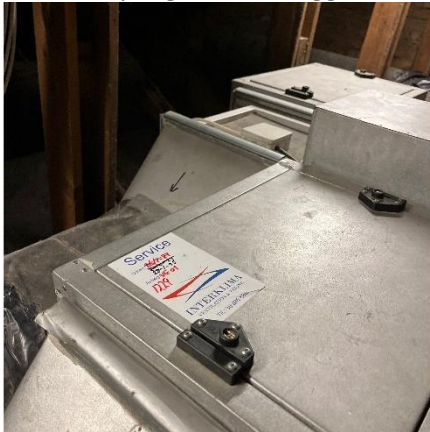
Der er et ældre ventilationsanlæg der betjener hovedbygning og tilbygning mod vest. Der er ikke registreret styring, men anlægget vurderes med ur funktion.

Anlæg over loft i hovedbygning
