# Tilstandsvurdering og energiscreening

Svanen  
Svanholm Allé 1, 2605 Brøndby

16. maj 2025

Udarbejdet af: Martin Fester  
Kontrolleret af: Nikolaj Klein, 2025-05-02  
Dato: 2025-05-16  
Version: 1  
Projekt nr.: 1024991, Tilstandsvurdering og energiscreening  
Kommunale ejendomme i Brøndby kommune

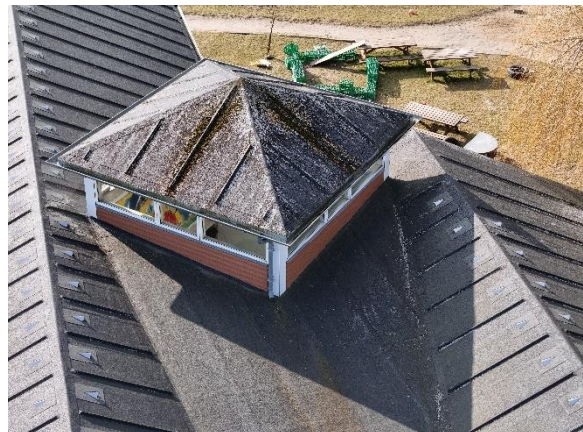
Tagflader. Utætheder observeret ved udløb fra skotrende er markeret med rødt.

Taget er med begyndende mosbegroning og der er konstateret vandindtrængning to steder hvor skotrendetaget mellem to tagflader løber ned i tagrende lige over samling i pappen.

| Aktivitet på bygningsdel | Ved.type | Prioritet | Int.val, år | Første år | Omkostning |
|---|---|---|---|---|---|
| Udskiftning af tagpap og tagplader ved 2 utætheder, samlet 10 m <sup>2</sup> | Opret. | Kritisk | 25 | 2026 | 55.000 |

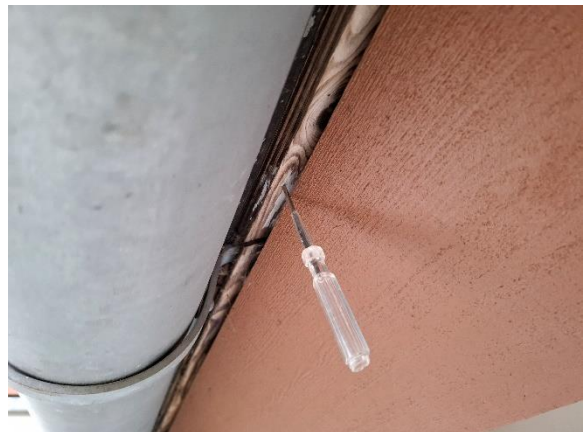
Vandet ledes fra skotrende ned over samling i pappen.

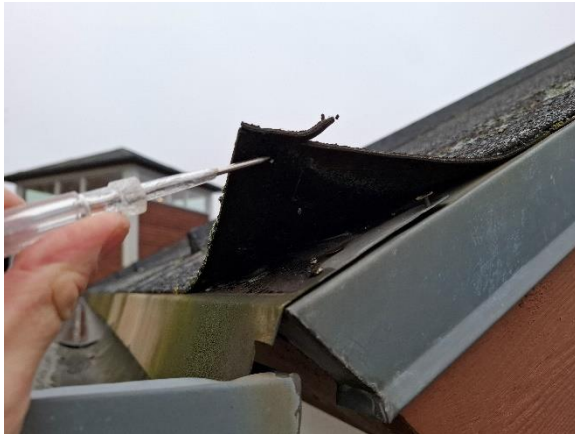
Opfugtede x-finér ved utæt samling.

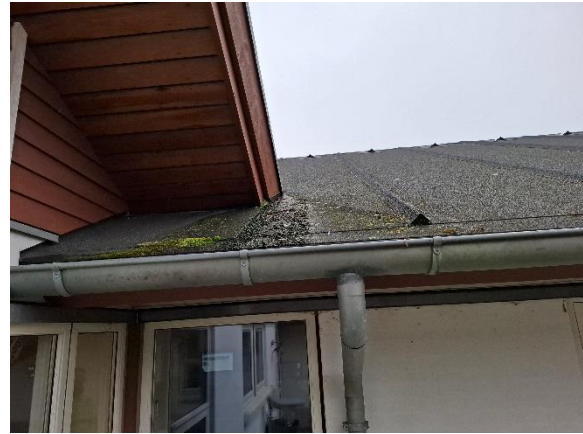
Tagpap er sluppet fra fodblik.

Pappen er observeret sluppet fra fodblik m.v. enkelte steder, hvor denne var tilgængelig ved bygningsgennemgangen. Det må forventes at være et generelt problem. Dette kan medføre indtrængende vand til undertagspladerne. Pappen vurderes at have udtjent sin levetid, hvorfor der anbefales udskiftning af papbelægning og montering af nye løskanter inden for 3 år. Utætheder anbefales udbedret straks og generelt at tagpap eftergås årligt.

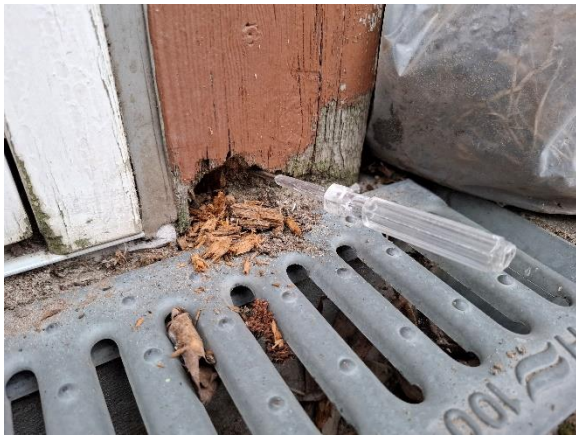
Træsøjler til terræn ved karnap til terrassen mod syd er nedbrudt mod terræn. Søjlerne anbefales udskiftet til uorganisk materiale.

| Aktivitet på bygningsdel | Ved.type | Prioritet | Int.val, år | Første år | Omkostning |
|---|---|---|---|---|---|
| Udskiftning af nederste del af hjørnesøjler på karnap til uorganisk materiale, 2 stk. af 2,3 lbm | Opret. | Kritisk | 20 | 2026 | 45.000 |

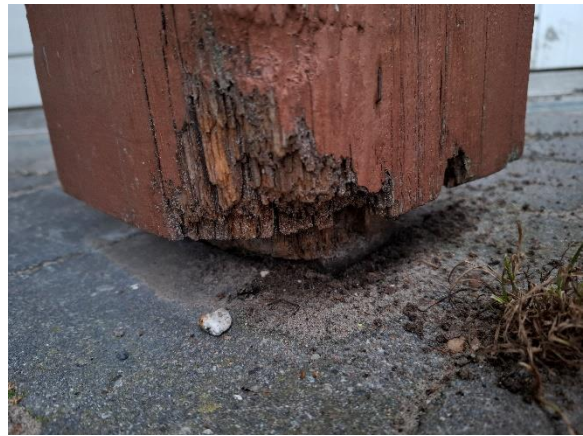
Søjler ved tagets overdækning mod syd fremstår med nedbrud i søjlefødder.

| Aktivitet på bygningsdel | Ved.type | Prioritet | Int.val, år | Første år | Omkostning |
|---|---|---|---|---|---|
| Udskiftning af søjlefødder ved udhæng mod syd til uorganisk materiale, 2 stk. | Opret. | Kritisk | Engangs | 2026 | 55.000 |

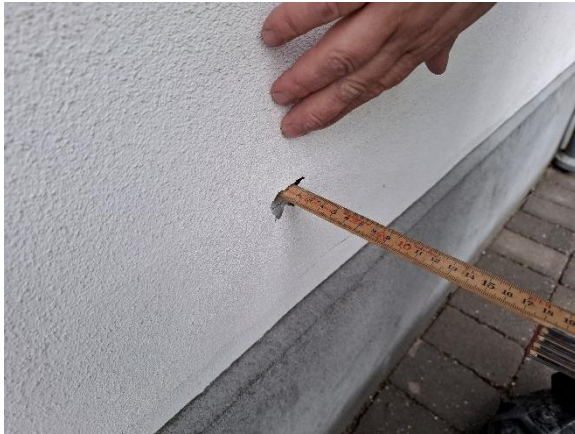
Facade hvor pudsen har sluppet væggen. Pudsen hænger 10 mm ud fra underlaget.

Bygningens facader er generelt i dårlig stand. Der ses afskallende puds og sokler med manglende vedhæftning til skalmuren. Årsagen kan være en kombination af manglende åndbarhed i maling og puds og opstigende grundfugt. Forholdet bør undersøges nærmere. Der er observeret rådskeader i træværk som går til terræn. Enkelte steder er der udført fuge mellem søjle og sokkel som er helt krakeleret. Fuger i terræn er generelt nedbrudt. Træværk fremstår generelt med begyndende afskallende maling.

| Aktivitet på bygningsdel | Ved.type | Prioritet | Int.val, år | Første år | Omkostning |
|---|---|---|---|---|---|
| Undersøgelse af årsag til afskallende puds på murede facader og sokler, 70 lbm | Opret. | Høj | Engangs | 2026 | 25.000 |
| Murereftergang med pudsreparationer, 30 m <sup>2</sup> | Opret. | Høj | 10 | 2026 | 45.000 |

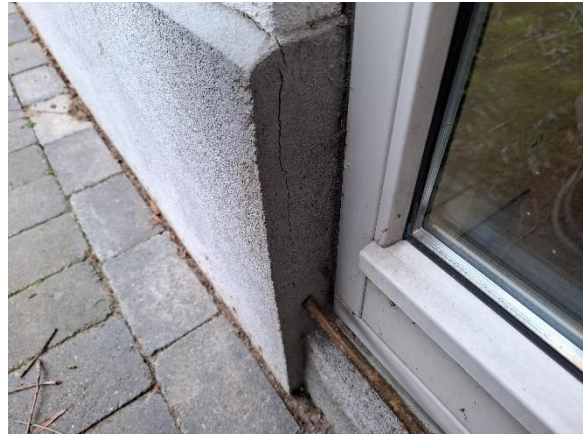
Sokkelpuds har sluppet underlaget flere steder.

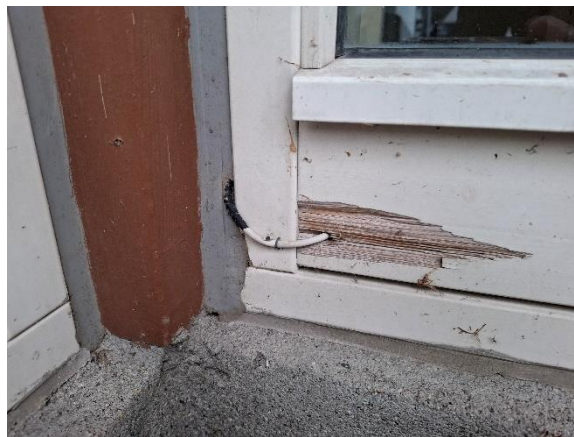
Elastiske fuger mod nord. Gennemføring har beskadiget vindueselement.

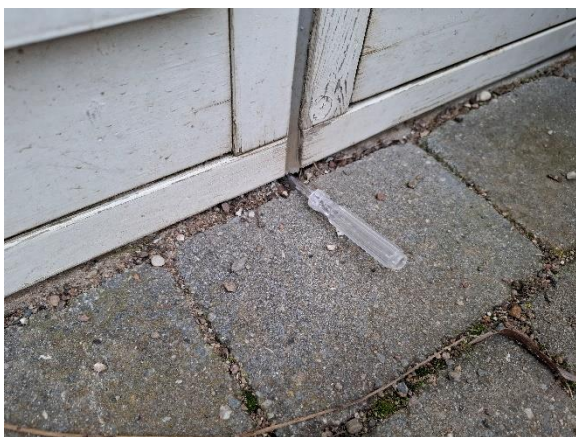
Fuge er væk grundet placering i terrænhøjde.

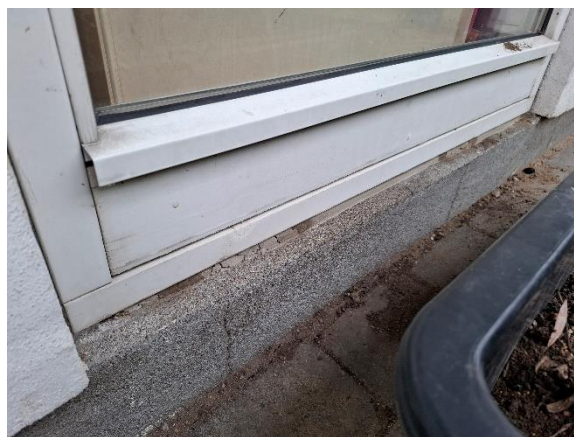
Krakeleret fuge under vindue mod øst

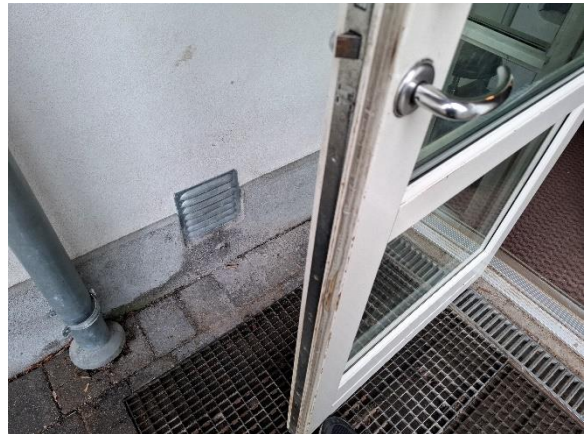
Dør med slidt tætningsliste

Dørene er generelt funktionsdygtige og i god stand. Der er begyndende afskalninger i maling og fuger og tætningslister er mangelfulde. Dørene vurderes at have en restlevetid på 20-25 år under forudsætning af rettidigt vedligehold i perioden.

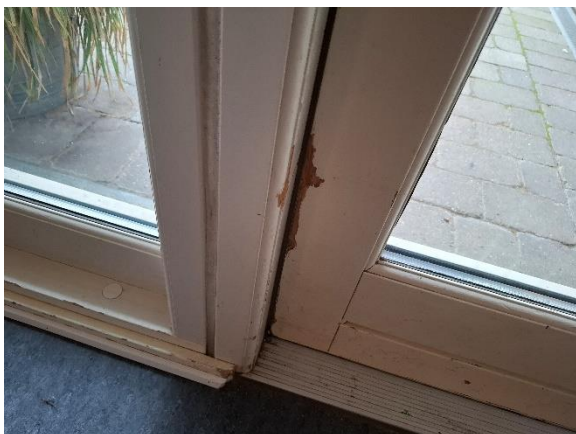
Slidt dørblad mod syd

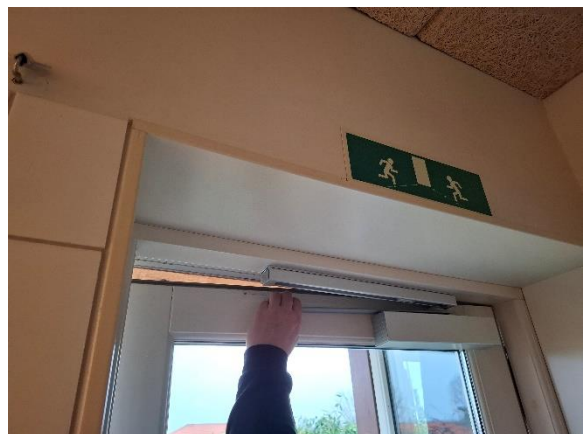
Frakoblet dørpumpe på dør mod øst

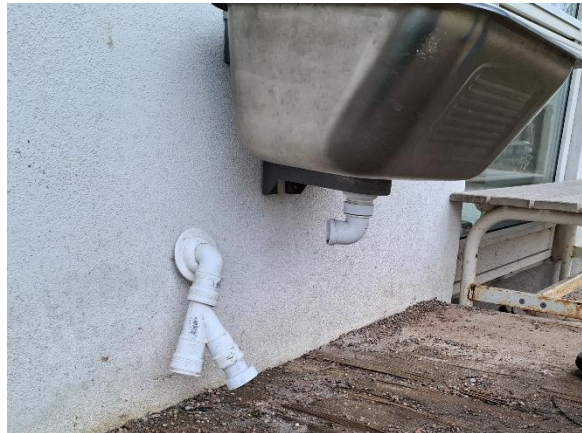
Manglende tilslutning af afløb til udevask.

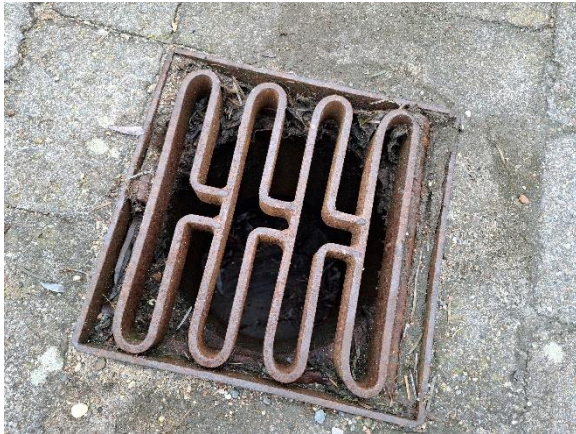
Overfladebrønd m. sandfang – Fyldt med materialer

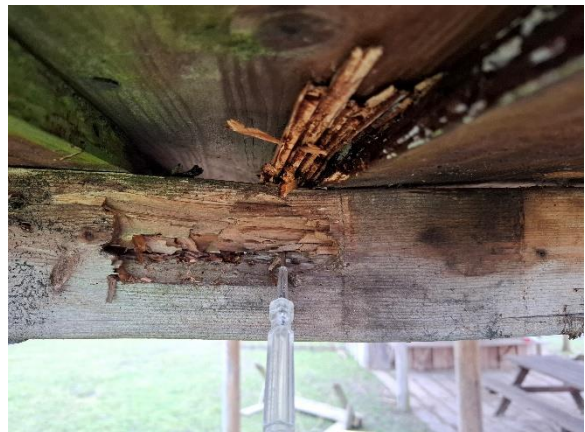
Overdækning – Meget svækket grundet råd
