| Plejecenteret Æblehaven - Bygning 6 | | | | | | |

# Plejecenteret Æblehaven, Beboelsesbygningerne

Fotobilag til budget af 04.10.2024

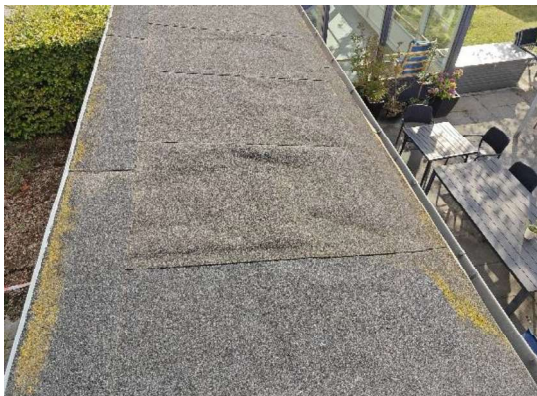
Dampbuler på mellembygning set fra bygning 6 mod bygning 8.

Mellem bygninger er lukkede gange ligeledes opbygget med tagpap på krydsfiner og fremstår i middel stand. Enkelte steder ses der dampbuler.

Dampbuler skal udbedres.

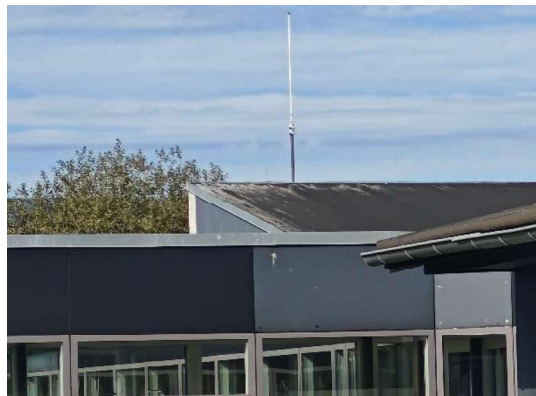
Belægninger på tag. Er dog kun observeret få steder.

Der ses få steder med belægninger på tagpappen og enkelte reparationer. Taget fremstår generelt i middel til god stand.

Løbende gennemgang og rens af tagpap da belægninger på tagpappen holder på fugt og dermed reducerer tagets levetid.

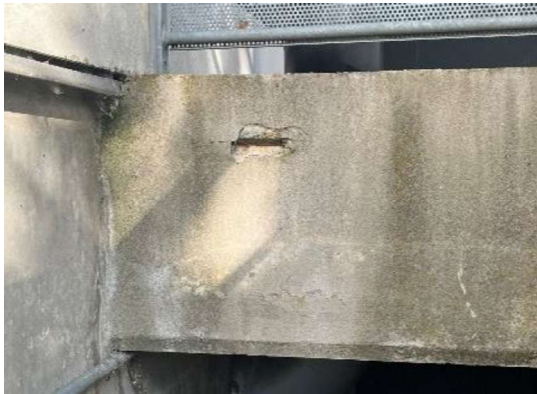
A: Dæk over kældertrappe, bygning 12

Der ses blottet armering på dæk over kældertrappe et enkelt sted, foto A.

Der bør ske en udbedring af betonskade ved trappen snarest, samt udskiftning af membran på dæk og behandling af dækoverfladen.

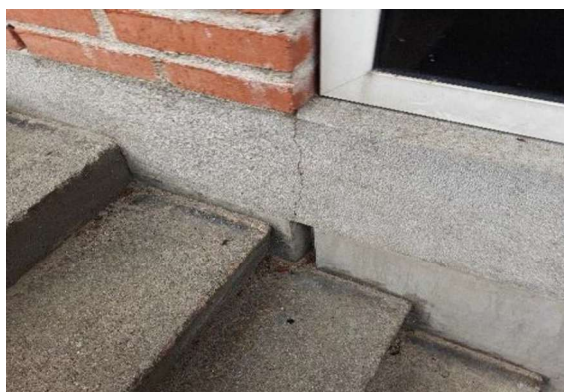
C: Kældervæg ved kældertrappe, bygning 12

Der ses revner i kælderydervægge på bygning 12, foto C. Revne ved kældertrappe er typisk sætningsskade i svagt punkt ved vindue. Årsagen til den skrå revne nederst på kælderydervæg, foto E, er svær at fastlægge, men vurderes ikke kritisk da den ikke ses andre steder.

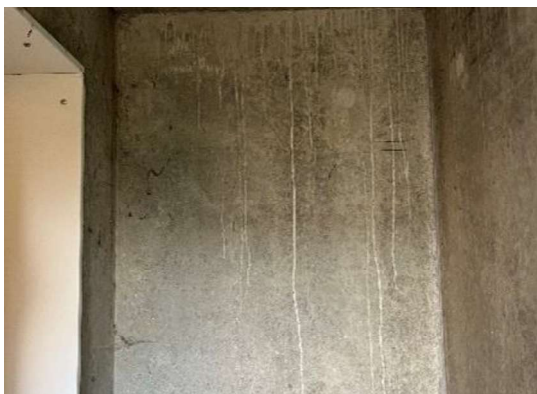
D: Kældervæg ved kældertrappe, bygning 12

Der ses vandindtrængning på væg ved kældertrappe, foto D. Årsagen vurderes at være nedbrudt membran på dækket over kældertrappen.

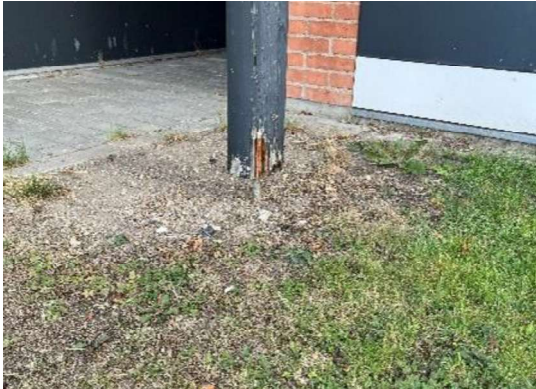
Træsøjle ved udhæng

Træsøjler til bæring af tag ses flere steder rådne i bunden og nogle steder står de meget tæt på terræn.

Træsøjler overfladebehandles og tilfælde med kraftige rådkader udskiftes.

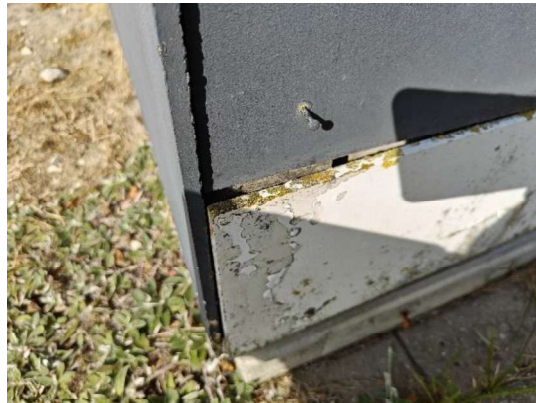
Facadeplade med afskallet maling bygning 12, løse skruer.

Facadeplader fremstår intakte med en del belægninger, og enkelte afskallinger rundt om på ejendommen.

Reparation af facadeplade på hjørne af bygning 12 ved kældernedgang.

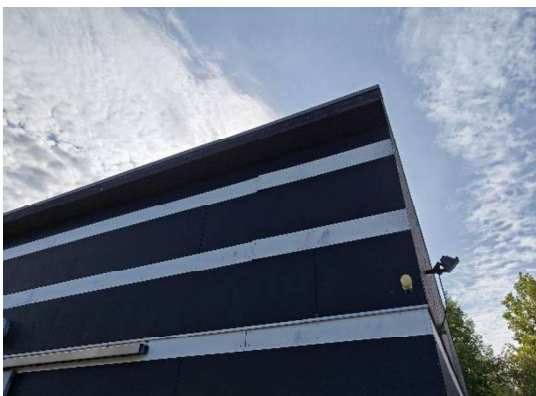
Løs facadeplade på maskinhus

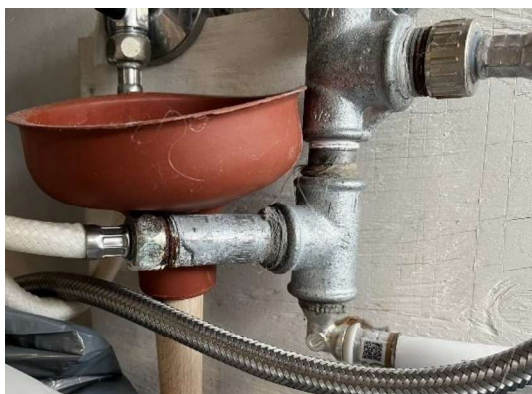
Synlige vandrør i galvaniserede stålør, med begyndende rust på gevind

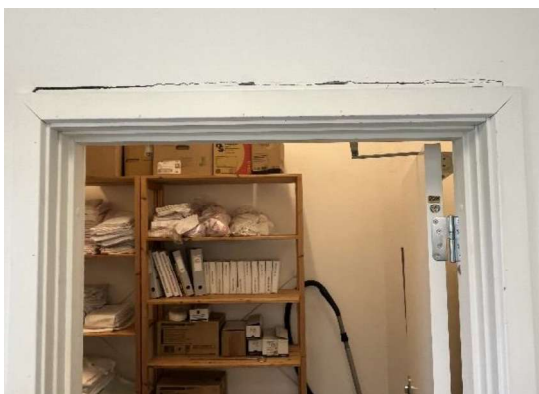
Vandret revne over dør

Der ses revner over døråbninger i vaskeri. Revnerne vurderes ikke at være en svækket overligger, da revnerne ikke ses ved vederlag. Årsag er svær at fastlægge, men et bud kan være at døråbningerne er udført højere end dørindfatningen og at udfyldningen har sluppet. Revnerne vurderes dermed at være rent kosmetiske.

Ingen tiltag.

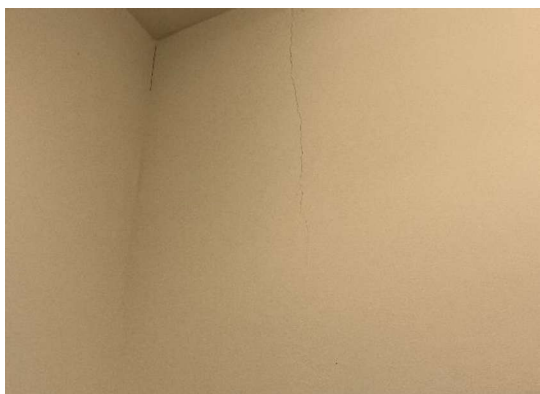
Lodret revne i vaskeri

Der ses lodrette revner i indervægge i vaskeri. Revner er meget lodrette og vurderes at være revner i fuger mellem elementer. Revner vurderes at være mindre svindrevner. Konstruktionsmæssigt vurderes revnerne ikke at være kritiske.

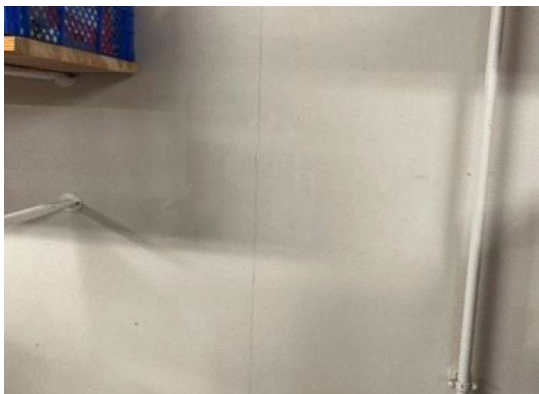
C: Kælderindervæg

Der ses revner i terrændæk og kældervægge. Indervægge i kælder er betonelementer. Revner i vægge ses meget lodrette og vurderes at være revner i fuger mellem elementer. Revner i kældervæg og terrændæk vurderes at stamme fra mindre svind. Konstruktionsmæssigt vurderes revnerne ikke at være kritiske.

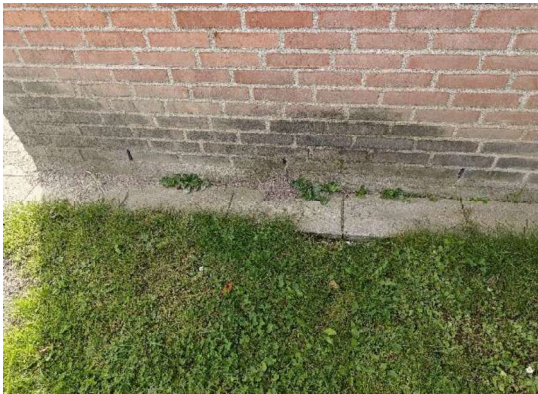
Studsuge med opfugtning af omkringliggende murværk

Evt. etablering af ny afvanding.

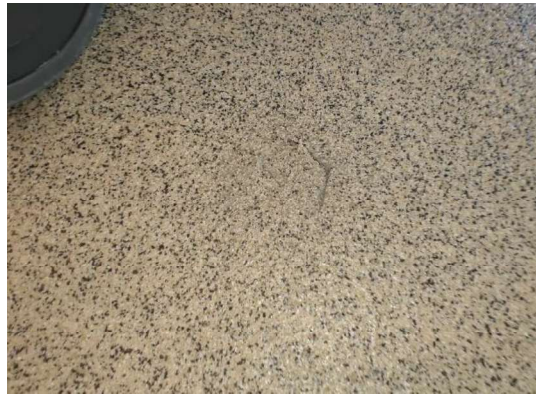
Revne i gulvbelægning

Overflader i køkkener og industrikøleskabe m.m. fremstår i middel stand, dog kunne der observeres revner i gulve, fliser med skader o.l.

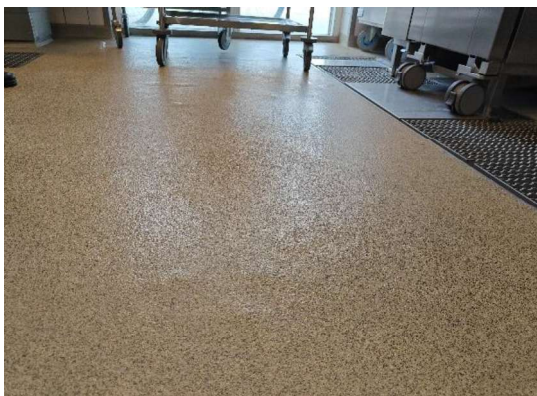
Buler i gulvbelægning

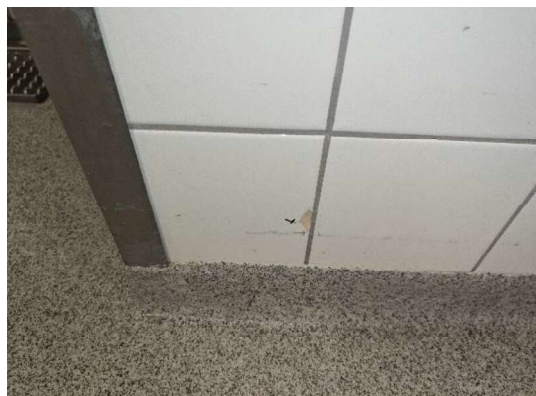
Flise med skade

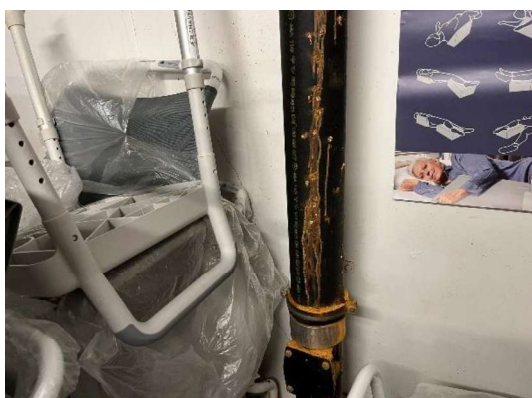
Faldstamme med renselem, og gennemtæring

Udskiftning af afløbsinstallation inkl. faldstammer.

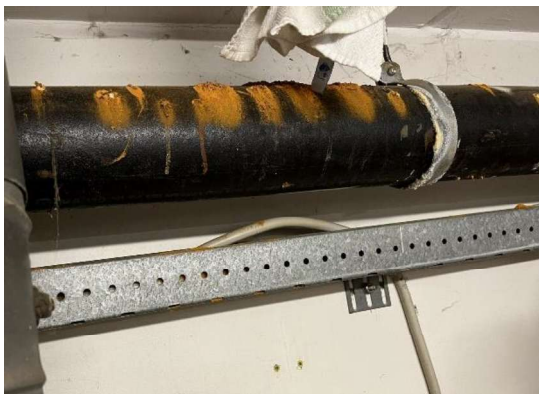
Afløbsrør under loft i kælder, gennemtæret

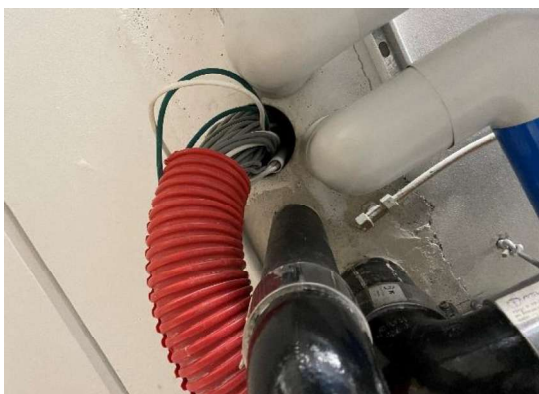
Etageadskillelse der mangler brandlukning.

Med forsat god servicering af installationerne kan de holde mange år endnu. Enkelte tiltag bør dog udføres. Installationer der gennemføres etageadskillelsen imellem kælder og stueetagen bør gennemgås og brandlukkes. Udtag og afbrydere i vægge bør gennemgås og fastgøres bedre/udskiftes hvor nødvendigt. Der bør foretages øget service af hovedtavlen, og på sigt bør den enten udskiftes eller renoveres. Der er også nogle energisparende tiltag der bør overvejes. Det bør overvejes at udskifte de resterende ældre belysningsarmaturer til LED-armaturer samt at etablere tidssvarende dagslysstyring af belysningsanlægget.

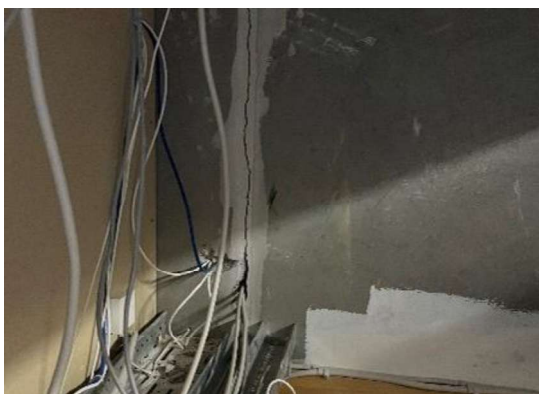
Indervæg loftsrum 1.sal (01)

Der ses kraftige revner i loftsrum hvor den ene (01) fortsætter ned på 1.sal. Revne 02 er afgrænset til loftsrummet. Indvendige vægge er let konstruktionsbeton. Begge revner er i elementfuger og vurderes derfor ikke at være kritiske konstruktionsmæssigt.

Ingen tiltag.

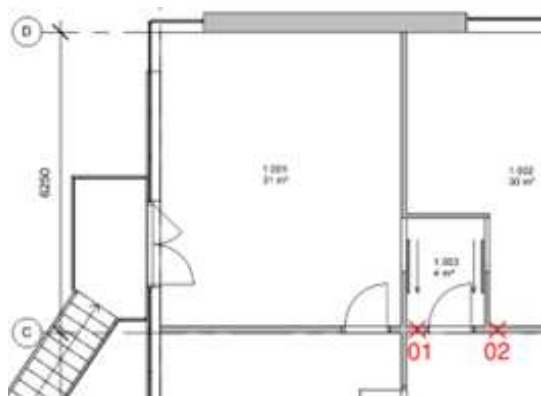
Indervæg 1.sal
