## Tilstandsvurdering og energiscreening

Himmel og Hav  
Resenlund 16, 2605 Brøndby

7. marts 2025

Udarbejdet af: Christian Lundstrøm  
Kontrolleret af: Nikolaj Klein  
Dato: 28.01.2025  
Version: 1  
Projekt nr.: 1024991, Tilstandsvurdering og energiscreening  
Kommunale ejendomme i Brøndby kommune

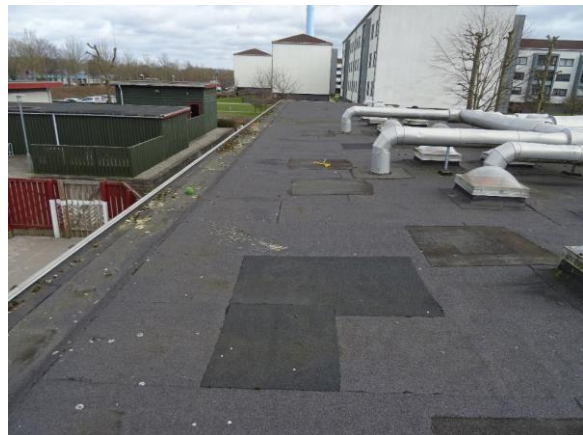
Tagpap med flere lapninger

Der er adskillige og store dampbuler i tagpappen som derfor har forøget risiko for utætheder. Den typiske årsag er damptryk fra indtrængt vand som muligvis er fanget mellem gammel og ny pap. Der er mange lapper og selve pappen har sprækker i bestrøningen. Fuger omkring gennemføringer er sprækkede eller begyndt at slippe. Tag bærer også præg af at det bliver brugt til ophold for lokale unge. Der anbefales en tilbundsgående undersøgelse af skadesomfanget og deraf løsningsforslag. Umiddelbart foreslås totalrenovering med ny tagkonstruktion.

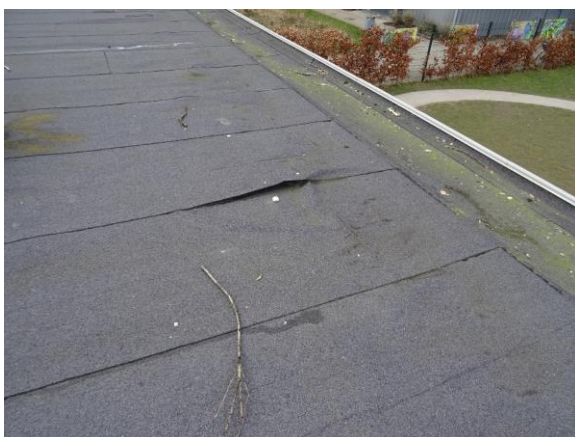
Svejsning der er gået op

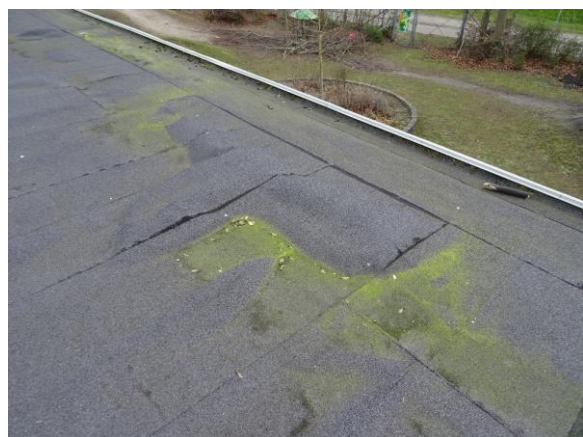
En af mange, store dampbuler

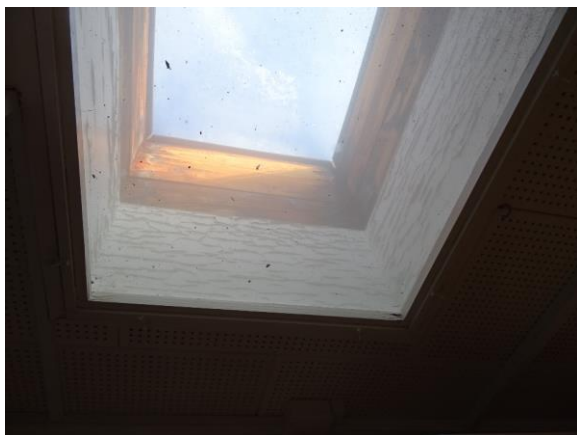
Ovenlyskuppe med fugtskjolder og sprækket maling i lysning

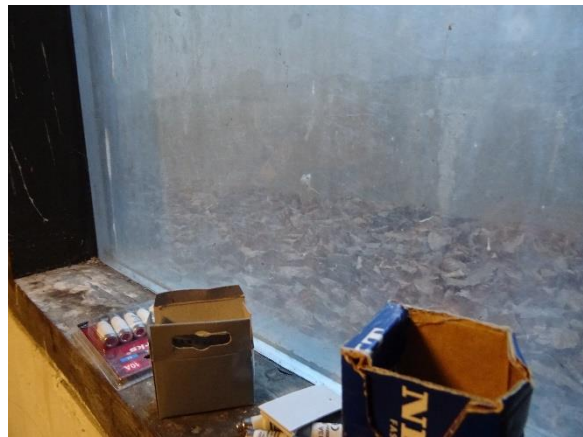
Lyskasse med blade

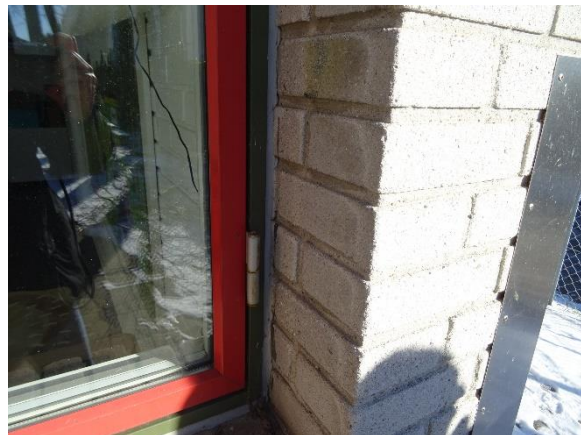
Indtørret fuge ved træ/alu vindue

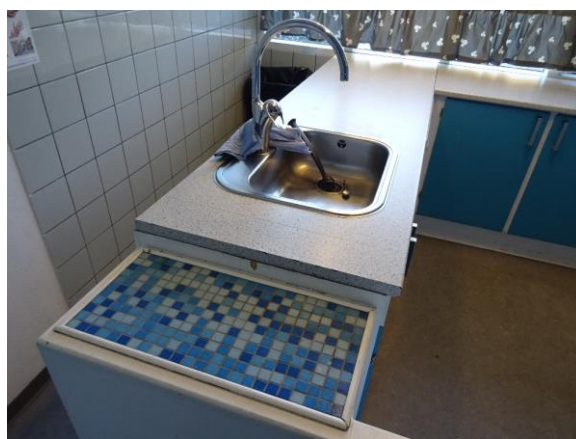
Anretterkøkken sydlig bygning

Sydlig bygning: Anretter køkken fremstår som om det ikke er i brug. Der er skuffer og møbler med afslag af laminat og blottet spånplade, revne mellem bordplader. Del af afstillerplads er med mosaikstifter.

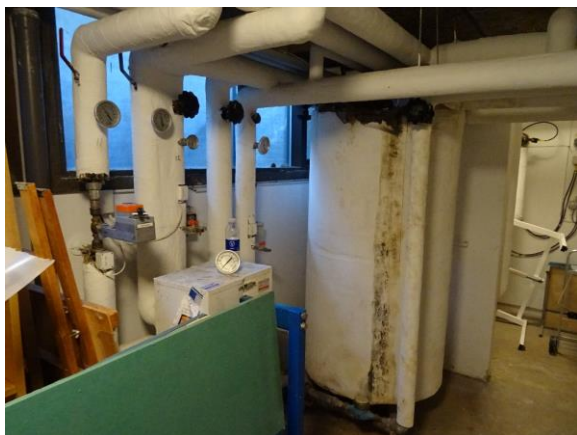
Vandskadedet beholder

Nordlig varmecentral. Generelt gamle komponenter, varmtvandsbeholder og isolering er bærer præg af vandskade. Der er ikke markeret med at der skulle være asbestholdig isolering, men det bør undersøges om der er asbest i noget af den gamle isolering.

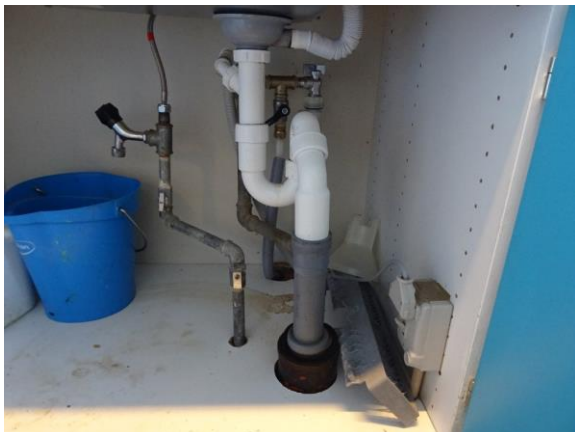
Rør under vask i galvaniseret stål

Primært i varmecentraler er der spor efter at rør er blevet skiftet pga. tæring eller vandskader. Når flere rørmaterialer begynder at blive blandet, stiger risikoen for tæring i den oprindelige installation. Der er derfor budgetteret med udskiftning af de resterende dele af den oprindelige rørinstallation.

| Aktivitet på bygningsdel | Ved.type | Prioritet | Int.val, år | Første år | Omkostning |
|---|---|---|---|---|---|
| Brugsvandsinstallation i bl.a. stål renovering til ny i rustfri eller alupex. Anslået tidspunkt, afhænger af omfang af tæring | Opret. | Middel | 40 | 2032 | 418.000 |

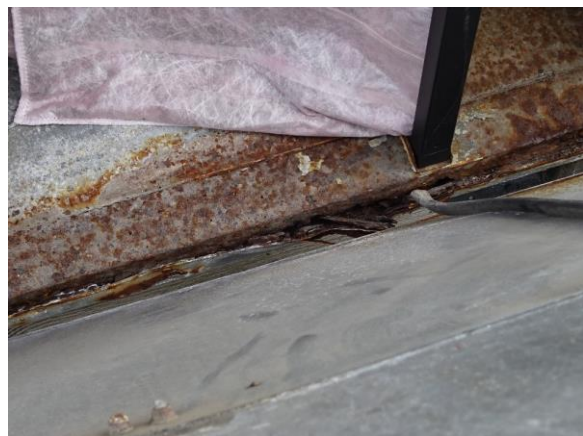
Anlæg er tæret op i bunden

De ældste anlæg er i dårlig til acceptabel stand. Aggregathus på midterbygning er tæret op og delaminerer i bunden, så inspektionsluge dårligt kan lukkes. Ventilatorer er også gamle centrifugalventilatorer med dårligere virkningsgrad. Nødvendigt at skifte hele anlægget.

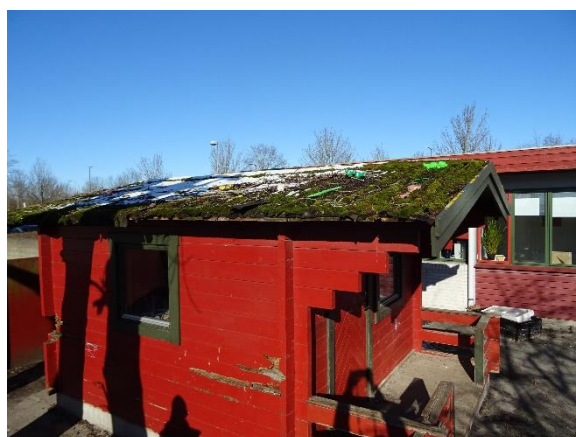
Bjælkehytte med nedslidt tag og træværk

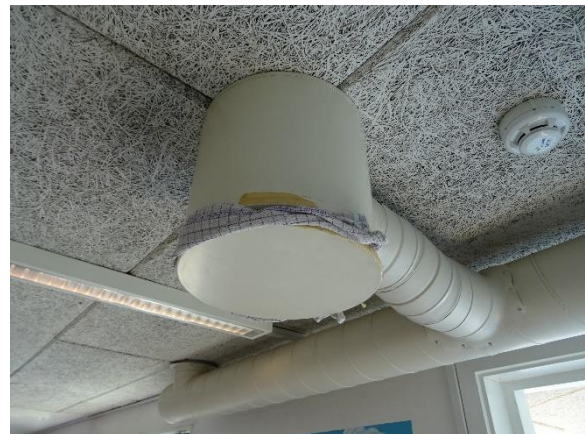
Armaturer tilstoppet med viskestykker
