## Tilstandsvurdering og energiscreening

Uglebo  
Strandesplanaden 99, 2605 Brøndby

29. januar 2025

Udarbejdet af: Christian Rasmussen, Christian Lundstrøm  
Kontrolleret af: Anders Rathje Kjær Lorentzen  
Dato: 28.01.2025, 31.07.2025  
Version: 1  
Projekt nr.: 1024991, Tilstandsvurdering og energiscreening  
Kommunale ejendomme i Brøndby kommune

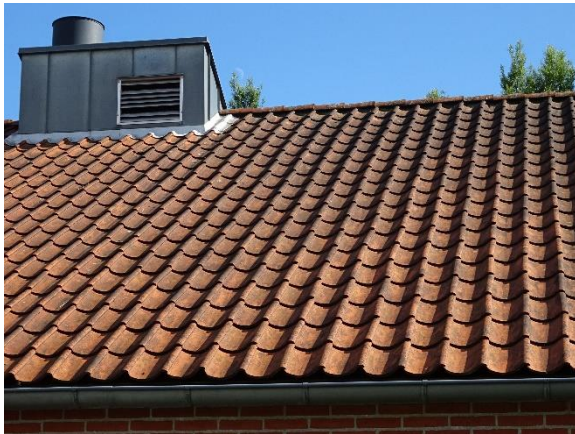
Tagflade og ventilationsskorsten

Der er ikke registreret skader på taget eller meddelt om vandindtrængning eller set tegn herpå. Dog ses at nogle tegl har forskubbet sig lidt med tiden. Der er kun misfarvning fra begroning og snavs på tegltaget som ikke har betydning for tagets levetid.

| Aktivitet på bygningsdel | Ved.type | Prioritet | Int.val, år | Første år | Omkostning |
|---|---|---|---|---|---|
| Tegltag gennemgang og justering af forskubbete tegl, udskiftning af evt. defekte tegl. | Opret. | Middel | 5 | 2028 | 17.000 |

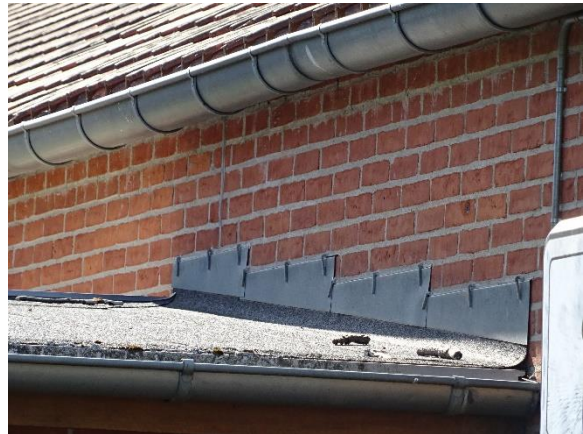
Fuge overgang

Ved løskanter er der elastiske fuger som er omkring forventet levetid og skal skiftes.

| Aktivitet på bygningsdel | Ved.type | Prioritet | Int.val, år | Første år | Omkostning |
|---|---|---|---|---|---|
| Fuge over løskant i overgang fra murværk til tagpap tag gås efter, 3 lbm | Opret. | Normal | 20 | 2030 | 15.000 |

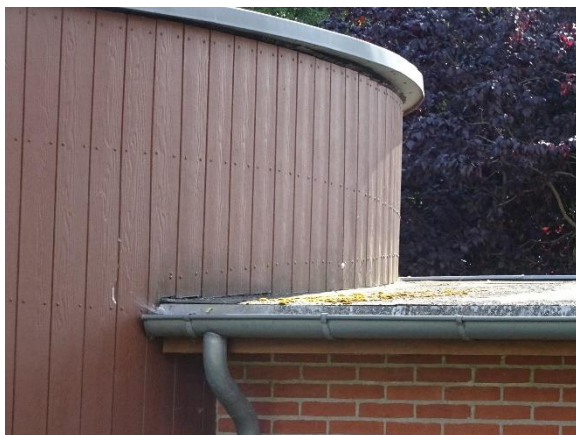
Tagpaptag forbindelsesgang, overgang

Tagpap på mellemgang og tønnebygning vurderes at have ca. 10-15 års restlevetid.

| Aktivitet på bygningsdel | Ved.type | Prioritet | Int.val, år | Første år | Omkostning |
|---|---|---|---|---|---|
| Tagpap på forbindelsesgang og tønnebygning udlægning af nyt lag ca. 100 m <sup>2</sup> | Opret. | Normal | 35 | 2038 | 121.000 |

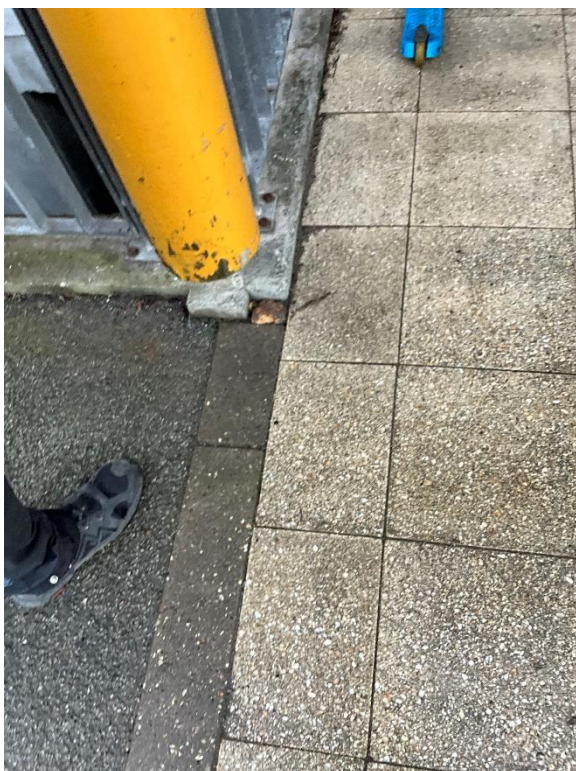
Søjle med mindre afskalning fra bunden

| Aktivitet på bygningsdel | Ved.type | Prioritet | Int.val, år | Første år | Omkostning |
|---|---|---|---|---|---|
| Limtræsdragere, bjælkeender og bærende søjler under tagudhæng og i facader malervedligeholdes og gennemgås for risiko for rådskader | Foreb. | Høj | 5 | 2026 | 17.000 |

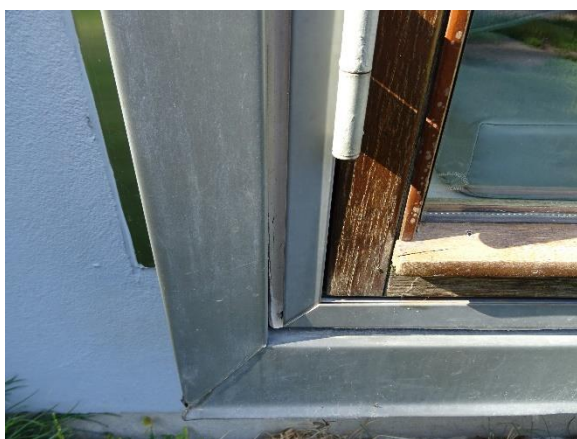
Sydvendte vinduer, trærammen bliver nedbrudt uden overfladebehandling

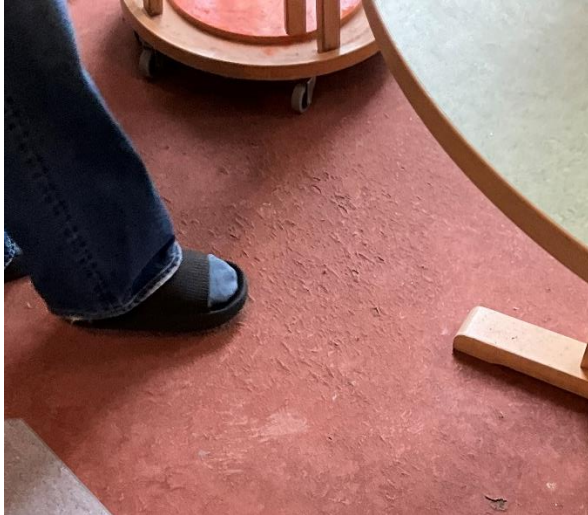
Linoleum med trykmærker

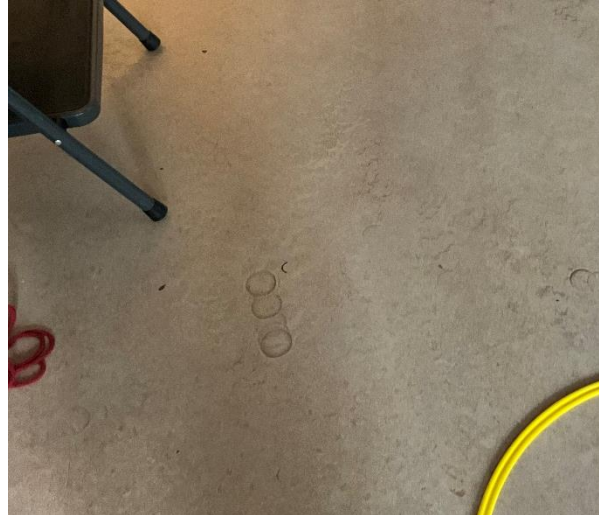
Linoleum med trykmærker

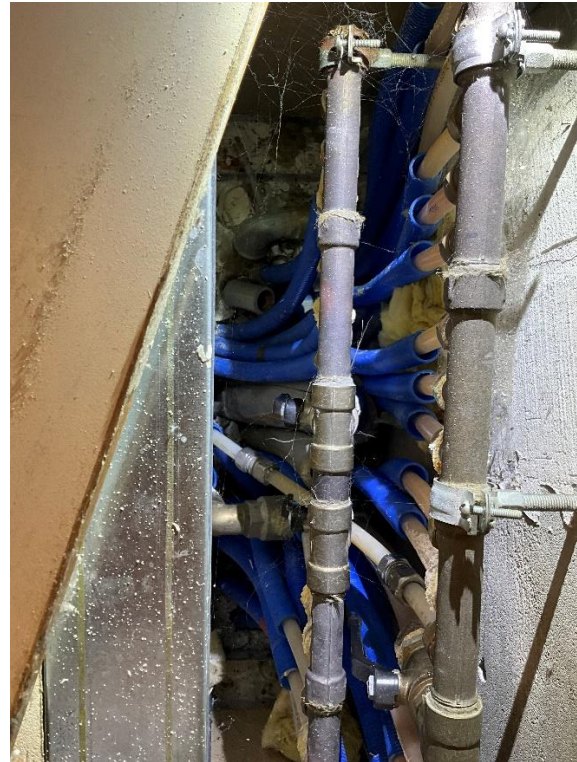
Fordelerrør for brugsvand. Ir og saltudblomstringer på flere omløbere.

Der er udblomstring af korrosionsprodukter omkring tilslutning til fordelerrør. Dette er kritisk da røret pludselig kan slippe såfremt en støttebøsning mister tilstrækkeligt styrke. Beholder fremstår ny uden bemærkninger, men er skiftet efter ca. 20 års levetid. Pumpe for varmt vand er skiftet i 2022 og har forventet 10-15 års restlevetid.

| Aktivitet på bygningsdel | Ved.type | Prioritet | Int.val, år | Første år | Omkostning |
|---|---|---|---|---|---|
| Fordelerrør og tilslutninger af pex rør med tegn på korrosion skiftes til nyt og opdateret løsning mht. korrosionsbestandighed f.eks. rødgods. | Opret. | Middel | Engangs | 2027 | 25.000 |

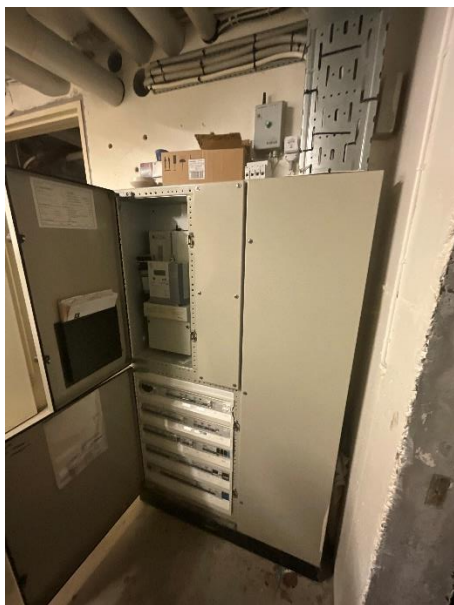
Hovedtavle og målerfelt

| Aktivitet på bygningsdel | Ved.type | Prioritet | Int.val, år | Første år | Omkostning |
|---|---|---|---|---|---|
| Eltavle med mangelfuld opmærkning, opmærkning og dokumentation udbedres | Opret. | Middel | Engangs | 2026 | 16.000 |

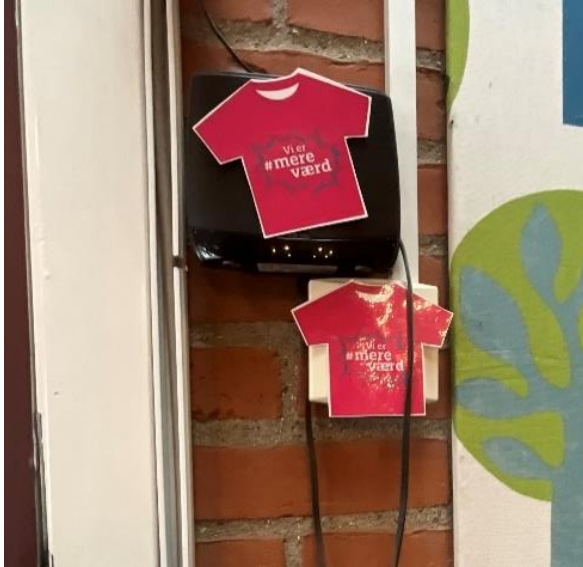
Rumføler dækket med opslag

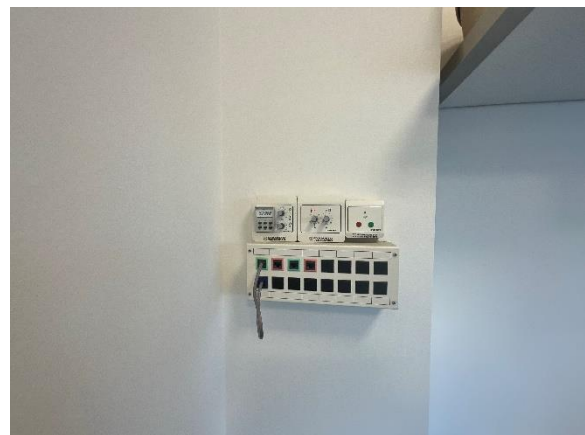
Ældre ventilatorstyring overstyret CTS

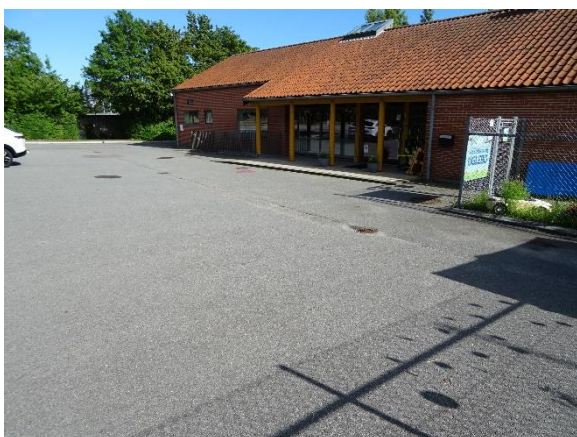
Ankomstareal, asfalt

Alle belægninger er fra opførelsen og nærmer sig behov for omlægninger eller reparationer. Der er flere revner og lapper i asfaltbelægningen.

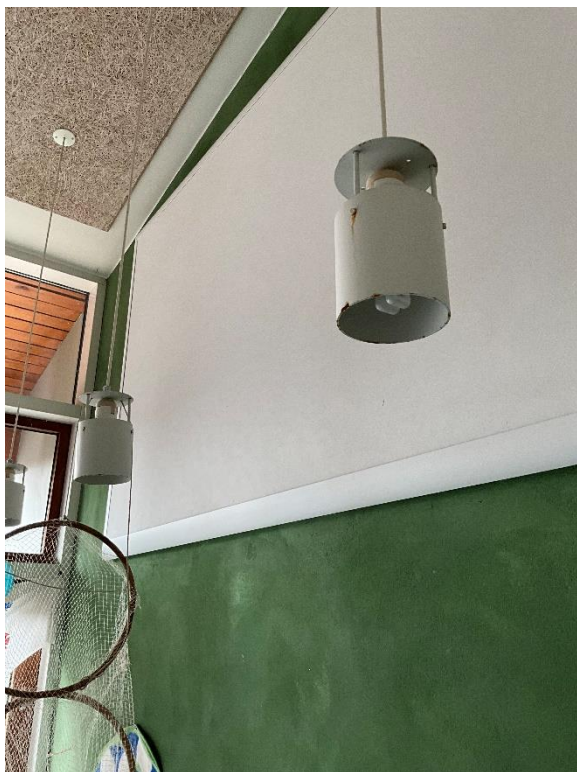
Belysningen i bygningen er delvist udskiftet til LED, men der er endnu i bl.a. gange og depot armaturer med kompaktlusstofrør som i dag er udgået af handlen.

Pendler med kompaktrør
