## Tilstandsvurdering og energiscreening

Glentebo  
Glentemosen 15, 2605 Brøndby

07. marts 2025

Udarbejdet af: Anders Halkjær  
Kontrolleret af: Christian Lundstrøm  
Dato: 07.03.2025  
Version: 1  
Projekt nr.: 1024991, Tilstandsvurdering og energiscreening  
Kommunale ejendomme i Brøndby kommune

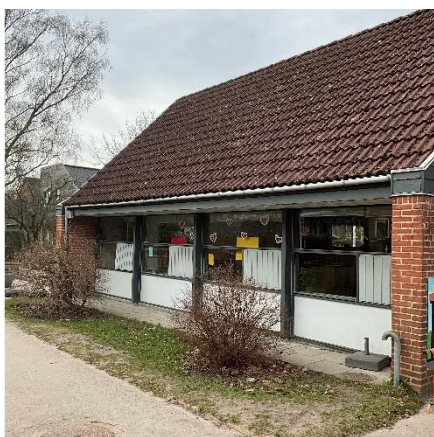
Mosbegrøning på hovedbygning

Der er ikke registreret skader eller meddelt om vandindtrængen eller set tegn herpå. Der er mosbe-groning på hovedbygning fra 1990. Tilbygning (liggehal) er fra 2015. Hertil er bygget til i 2021. Tagbe-lægninger er fra selvsamme årstal. Årstal for tagpap er dog uvist. Forventet levetider for tagbelæg-ninger er fastsat som følger; betontegl 50 år og undertag 30 år. Tagpap er fastsat til 30-40 år. Plast-tagrender på hovedbygning har bagflad flere steder, hvilket skal undersøges nærmere. Gavle er ud-ført i fibercement.

Det anbefales, at der afrenses for større mossamlinger i det omfang, det hæmmer afvanding eller gi-ver anledning til utæthed. Tagbelægning udskiftes iht. forventet levetid. Maling af vindskeder og tag-udhæng. Plasttagrender gennemgås for bagfald og oprettes. Herudover tjekkes om der er behov for etablering af tagnedløb til liggehal mod nordøst. Alternativt skal underliggende rør forbeholdt tag-nedløb demonteres og ny flise monteres.

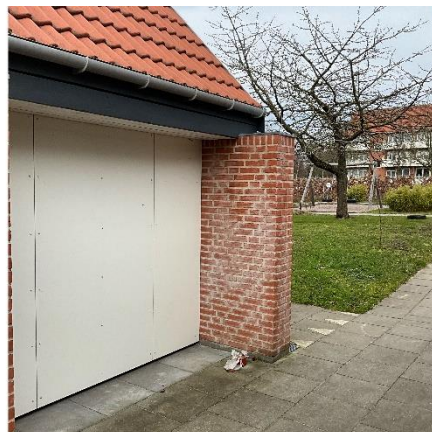
Fritliggende rør forbeholdt tagnedløb stikker op

| Aktivitet på bygningsdel | Ved.type | Prioritet | Int.val, år | Første år | Omkostning |
|---|---|---|---|---|---|
| Plasttagrender gennemgås for bagfald og oprettes. Herudover un-<br>dersøgelse om behov for etablering af tagnedløb til liggehal. Alter-<br>nativt skal underliggende rør forbeholdt tagnedløb demonteres og<br>ny flise monteres. | Foreb. | Middel | Engangs | 2026 | 28.000 |

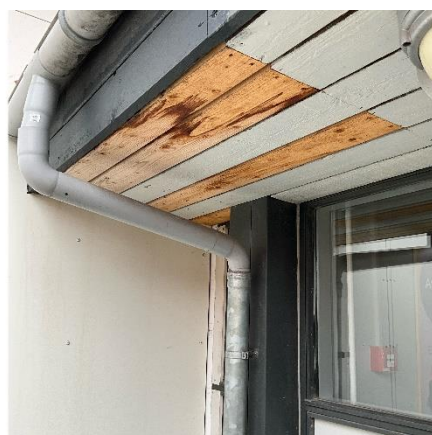
Manglende maling i tagudhæng hovedbygning

| Aktivitet på bygningsdel | Ved.type | Prioritet | Int.val, år | Første år | Omkostning |
|---|---|---|---|---|---|
| Vindskeder og tagudhæng afrenses og malerbehandles, 85 lbm | Foreb. | Normal | 5 | 2028 | 28.000 |

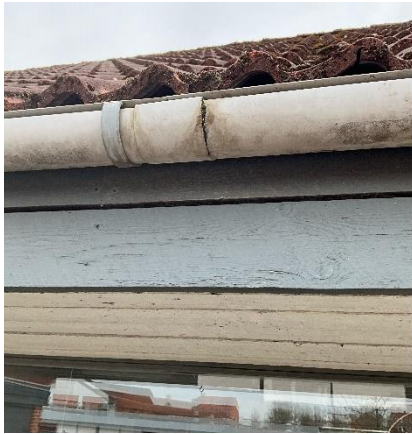
tæt samling i plasttagrende

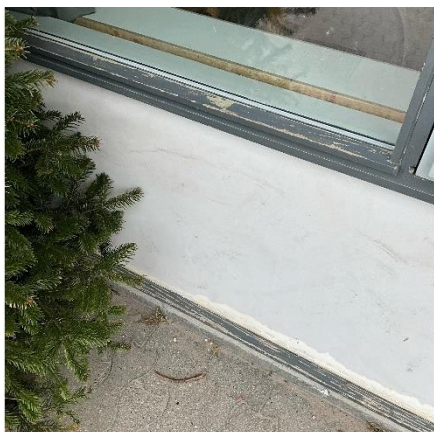
Let facade med afskallet maling

Murværk samt sokler fremstår generelt i god stand. Generelt mangler lette facadepartier maling og der er afskallede og slidte områder hvor træ er blotlagt.

Løbende vedligehold af sokler. Maling af lette facadepartier.

| Aktivitet på bygningsdel | Ved.type | Prioritet | Int.val, år | Første år | Omkostning |
|---|---|---|---|---|---|
| Maling af lette træ facadepartier & træ vinduer. Vinduer er med i malervedligehold indtil udskiftning til træ/alu. | Foreb. | Middel | 5 | 2026 | 55.000 |

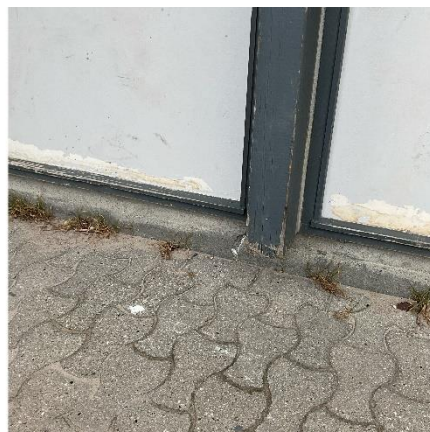
Nedslidt lodret bjælke

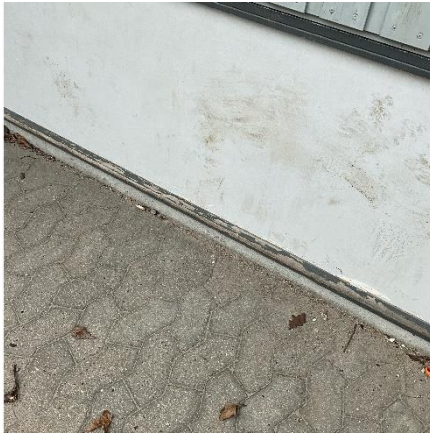
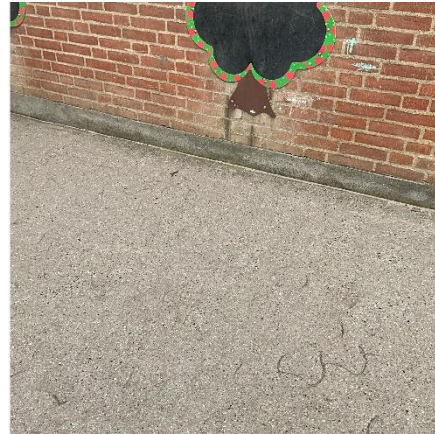
Sokkel under let facadeparti

Sokkel under murfacade

| Aktivitet på bygningsdel | Ved.type | Prioritet | Int.val, år | Første år | Omkostning |
|---|---|---|---|---|---|
| Sokkel, pudsreparation. Løst puds fjernes, revner udhugges og genoppudses | Opret. | Lav | 10 | 2032 | 15.000 |

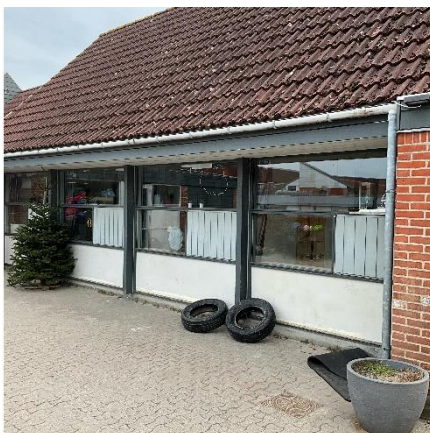
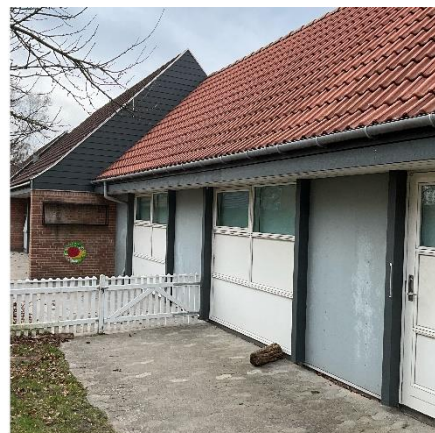
Vinduer i hovedbygning

Vinduer er generelt i god stand.

Det anbefales at udskifte termoruder i øvre facadepartier til nye energiruder, energiklasse A. Se beregning under screening.

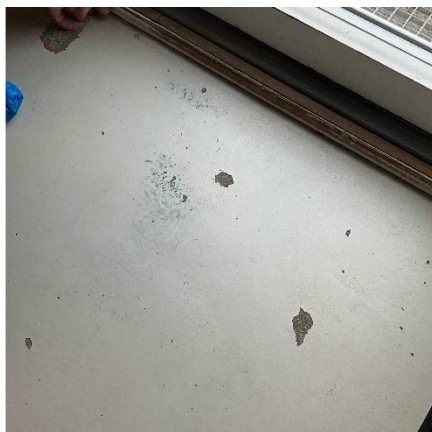
Afskallet maling på epoxygulv

Der er mindre afskalninger på epoxy gulve samt svindrevner i garderobe, dog ikke noget der vurderes at være kritisk, men det kan være u hensigtsmæssigt ved rengøring.

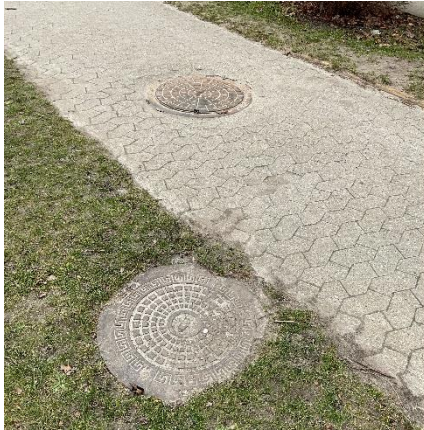
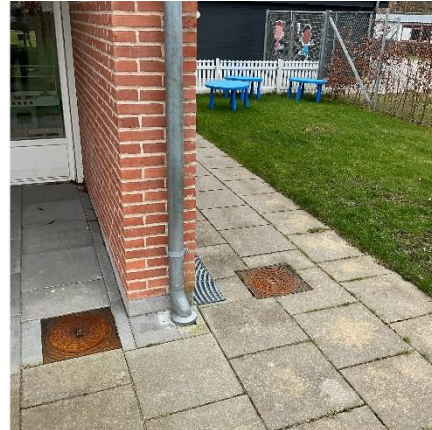
Kloakledninger er primært fra ejendommens opførelse i 1990. Forventet materiale er PVC. Der er ikke foretaget tilstandsvurdering af kloak, og der foreligger ikke tv-inspektionsrapport. Kloakledninger i jord er beton og har en alder, hvor tiltag er påkrævet.

Dæksler i terræn

TV-inspektion og spuling af kloakrør anbefales inkl. kortlægning af tanke og brønde.

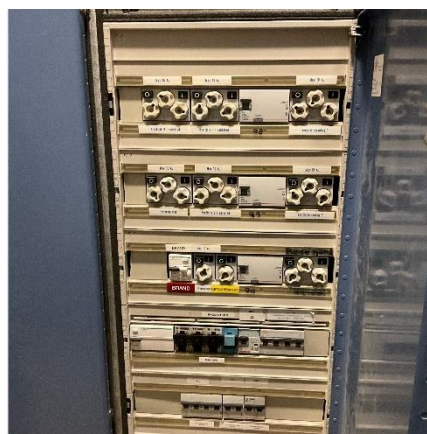
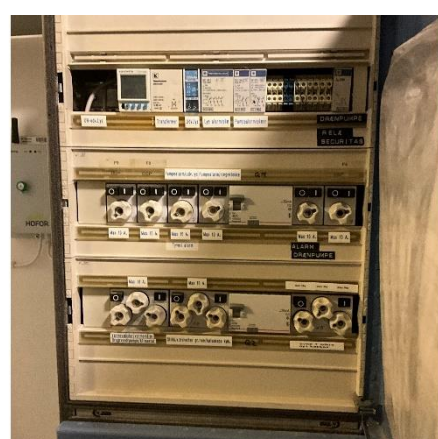
Afdækning mangler

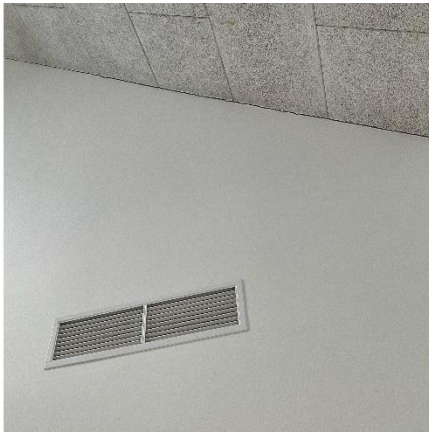
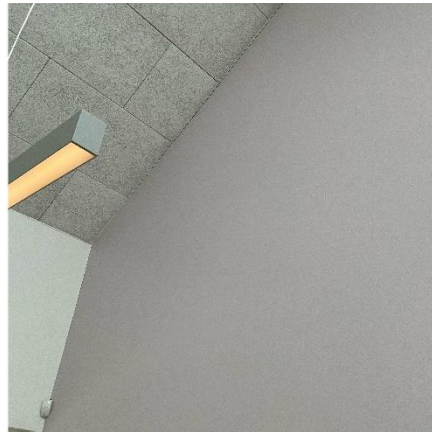
Samlinger mellem vægge og lofter i ny tilbygning.

Opståede revner ml. væg og loft.

Det anbefales at udbedre revner ml. væg og loft med en akrylfuge og efterfølgende med maling.

| Aktivitet på bygningsdel | Ved.type | Prioritet | Int.val, år | Første år | Omkostning |
|---|---|---|---|---|---|
| Udbedring revner ml. væg og loft med akrylfuge og efterfølgende maling | Opret. | Normal | Engangs | 2028 | 14.000 |

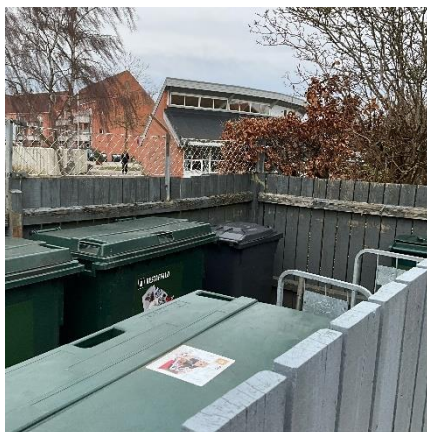
Nedbrudt træværk i affaldsø
