## Tilstandsvurdering og energiscreening

Påfuglen B  
Dyringparken 9, 2605 Brøndby

20. marts 2025

Udarbejdet af: Martin Fester  
Kontrolleret af: Christian Lundstrøm  
Dato: 26.03.2025  
Version: 1  
Projekt nr.: 1024991, Tilstandsvurdering og energiscreening  
Kommunale ejendomme i Brøndby kommune

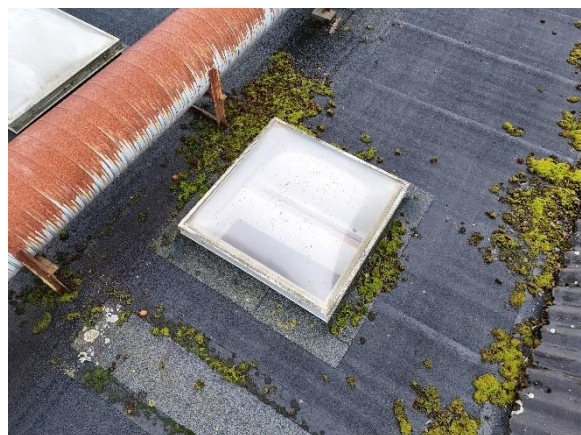
Bølgeeternitplader med mosbegroinger

Der er kun registreret revner på en enkelt eternitplade på tagryggen. Pladerne fremstår generelt tætte, dog med en del mosbegroninger. Tagbelægninger vurderes at have en restlevetid på 5-10 år.

Det anbefales at alle tagflader afrenses for mosbegroninger inkl. overfladebehandling af bølgeeternitplader samt gennemgang af tagrum for byggeaffald og udjævning af isoleringsmateriale. Der skal tages prøver inden, da der er risiko for asbeststøv i tagrummet. Det skal sikres at tagplader ikke drysser ned på isolering ved afrensningsprocessen ved udlægning af plastunderlag.

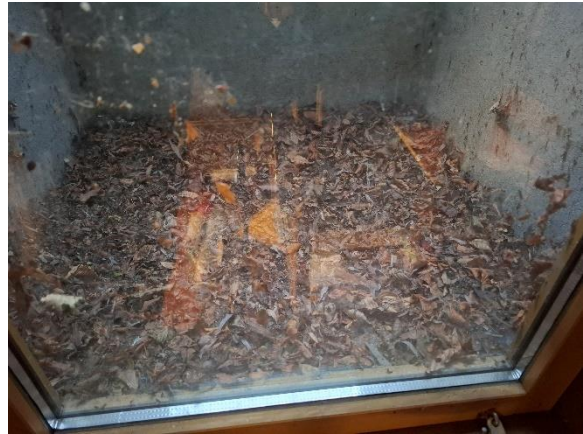
Manglende oprensning lyskasse

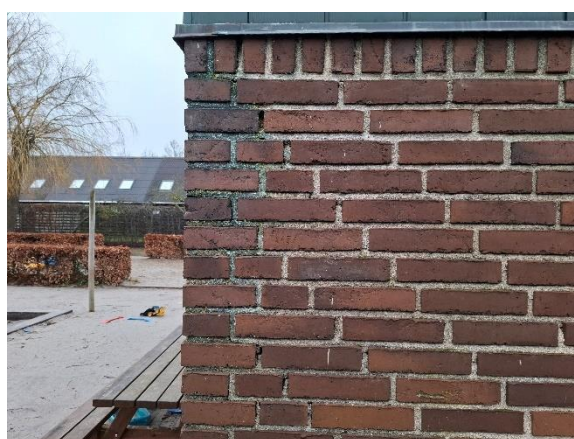
Mangelfulde fuger i murede facader

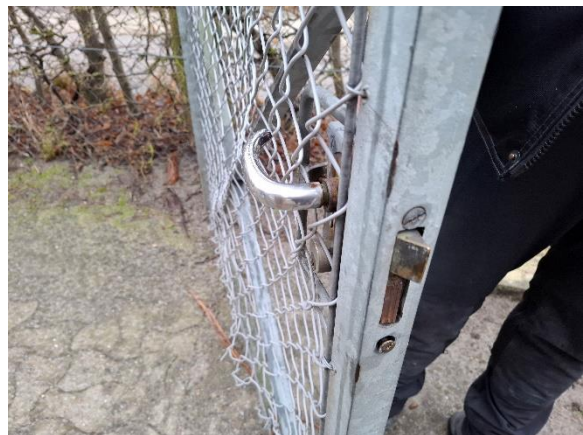
Defekt låsekasse på låge mod syd

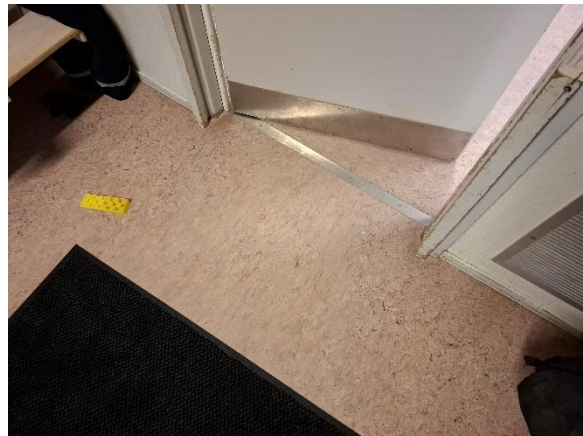
Slidte gulve omkring døre til fællesareal

Gulve fremstår generelt meget slidt i overflader og næsten alle gulve fremstår med mangelfulde svejsninger. Enkelte rum er gulve skiftet.

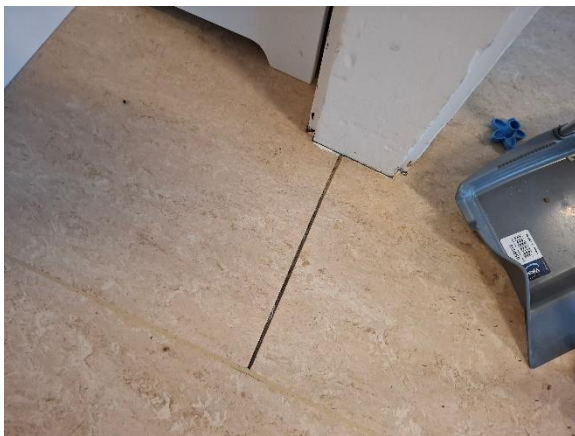
Manglende svejsning linoleumsgulv

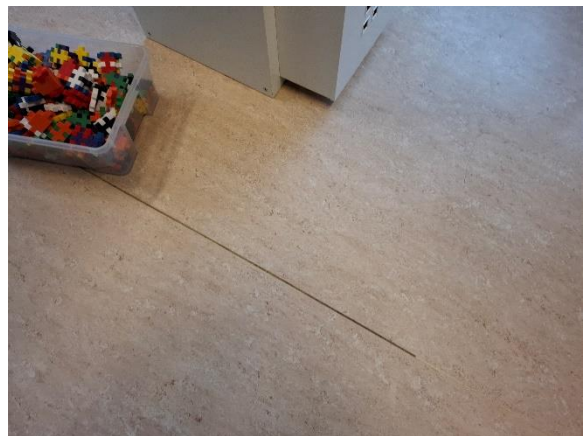
Manglende svejsning linoleumsgulv

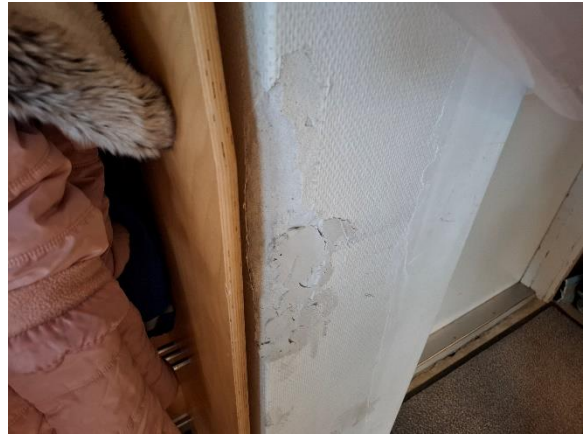
Skader på væg i barnevognsrum

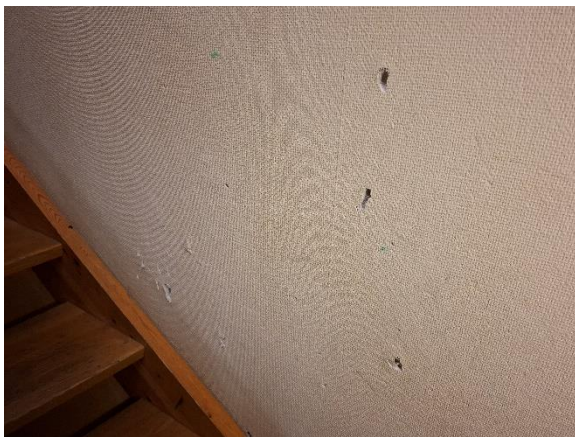
Skader på væg ved kældertrappe

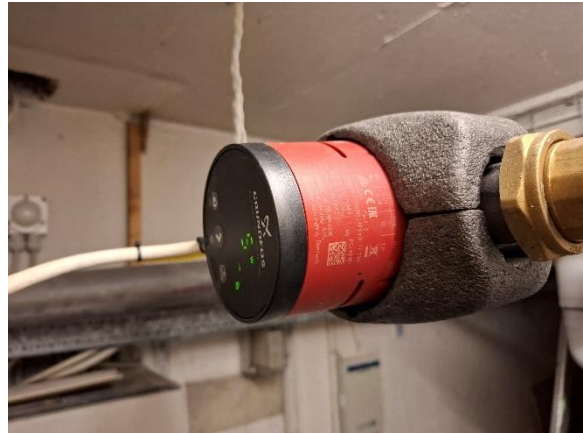
Brugsvandsinstallation med manglende isolering i varmecentral.

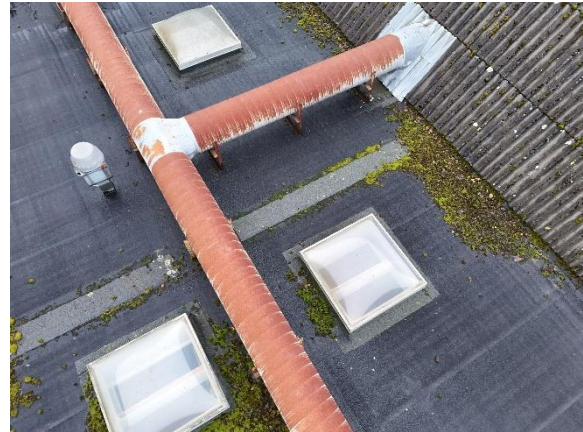
Kanaler over tag

Der har været udført service af Interklima på begge anlæg i 2024. Anlæggene fremstår i god stand. Ventilationskanaler på loft fremstår med isoleringsforhold i varierende stand. Kanaler i det fri over tag er med en del overfladerust.

| Aktivitet på bygningsdel | Ved.type | Prioritet | Int.val, år | Første år | Omkostning |
|---|---|---|---|---|---|
| Kanaler i det fri med rust udskiftes | Opret. | Middel | 20 | 2028 | 120.000 |

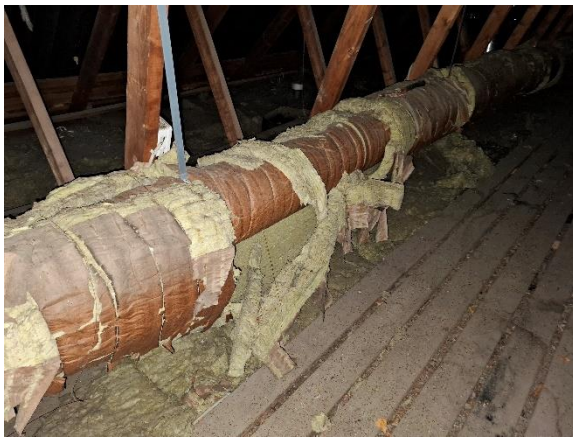
Ventilationskanaler i lofttrum, mangelfuld isolering

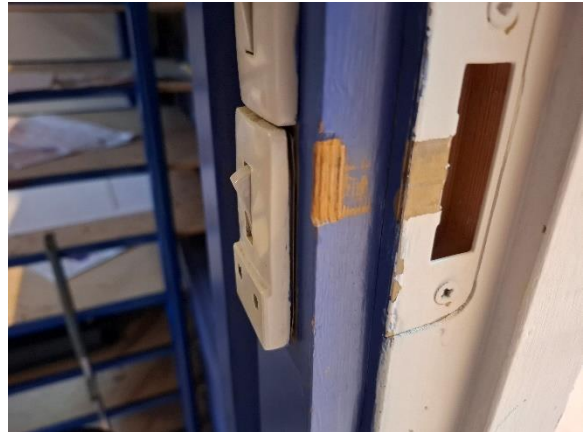
Ældre materialer – løstsiddende

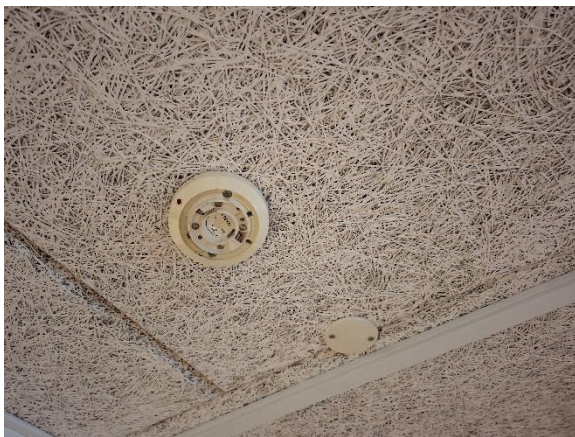
Underlag for montering af røgalarm. Røgalarm mangler.

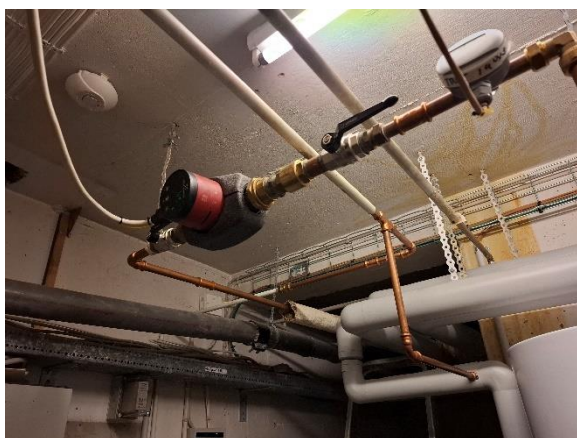
Brugsvandsinstallationer med synlig føring fremstår isoleret. Der mangler dog isolering på rørføring i varmecentral.

Manglende isolering på rørføring i varmecentral
