## Overslag renovering

| Langbjergskolen | | | | | | |

# Langbjergskolen

## Fotobilag til budget af 12.04.2024

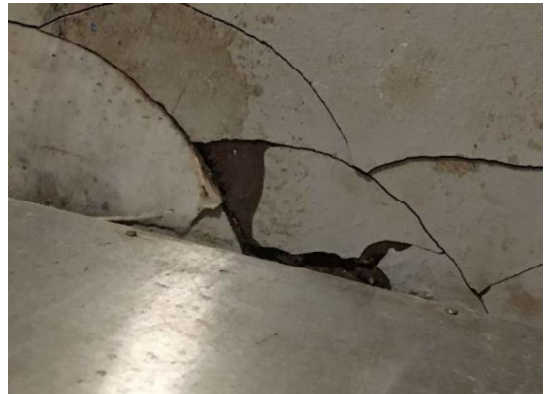
Kældergulv, betonslidlag

Generelt mange revner i både råbeton og betonslidlag.

Årsag til revner i kældergulv er ukendt. Svindrevner eller måske slagger. Af eksisterende tegningsmateriale fremgår det at det kapillarbrydende lag er 20 cm singels, men det vurderes, at der kan være anvendt slagger.

Renoveringstiltag afhænger af fund ved undersøgelser.

- Lille udgave: Afrensning og udlægning af klinker på alle gulve (der vil med tiden opstå en del revner igen)
- Mellem udgave: Afrensning og udførelse af nyt pudslag med skillelag til terrændæk, inkl. malerbehandling.
- Stor udgave: Nyt terrændæk inkl. isolering.

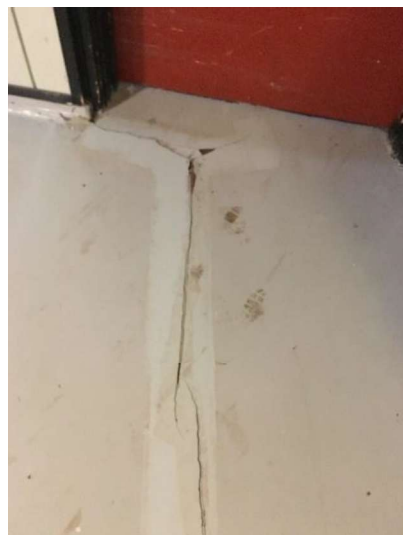
Kældergulv, råbeton

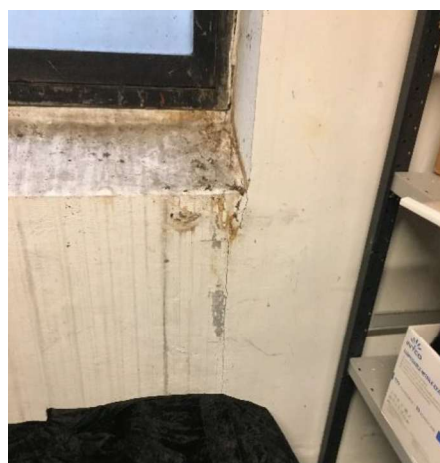
Gl. vandskade ved kældervindue

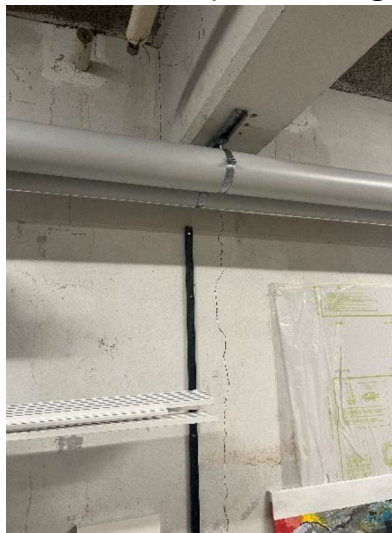
Kældervæg

Der er fundet flere svindrevner i kældervægge. Revnerne ses generelt ved bjælkevederlag. Konstruktionsmæssigt vurderes revnerne ikke at have betydning.

Konstruktionsmæssigt er ingen tiltag nødvendige.

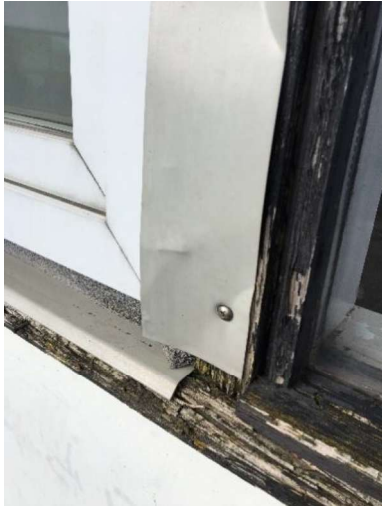
Vinduer er generelt meget nedslidt (malingslag) og rådskadet

Der er foretaget partiel udskiftning af vinduer gennem årene, men langt de fleste fremstår rådskadet, utætte og dårligt vedligeholdt.

De bør alle udskiftes.

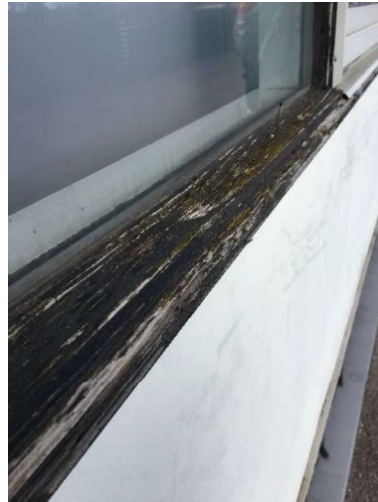
Vinduer er generelt meget nedslidt (malingslag) rådskadet

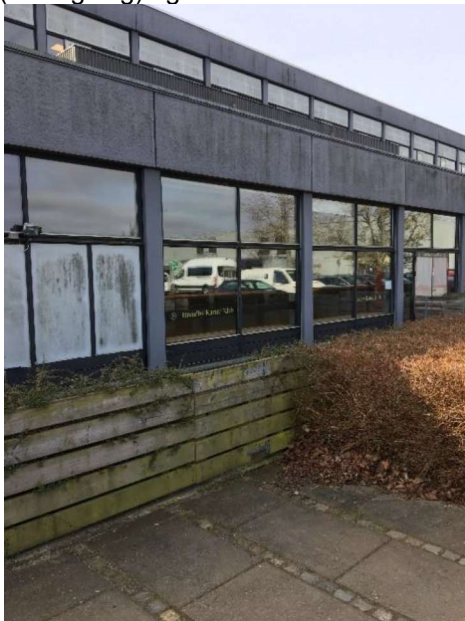
Alger på blændplader

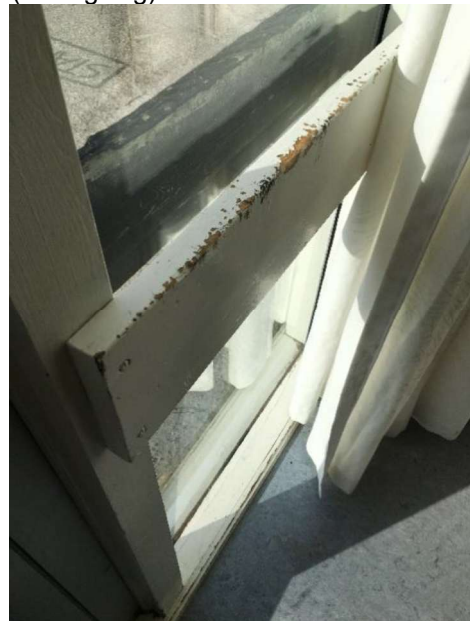
Stort slid på vinduer indvendigt

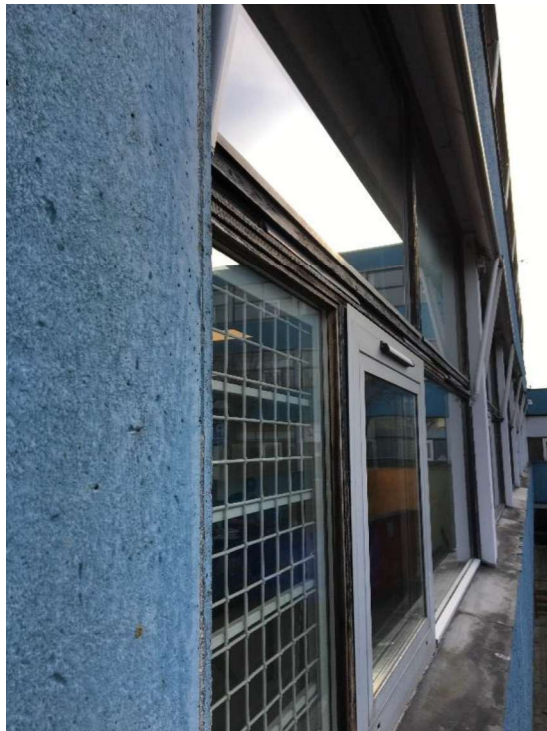
Rådskadet vindue

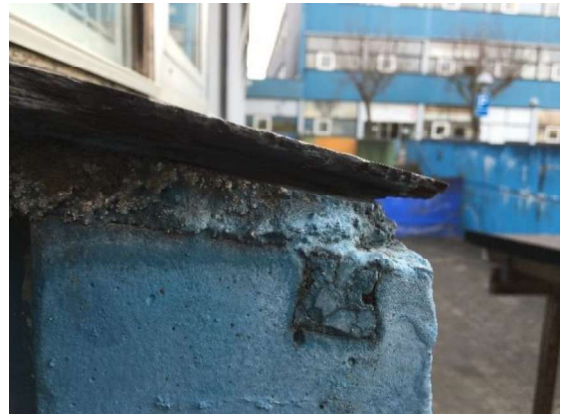
Sålbænk lagdelt og har mange skader.

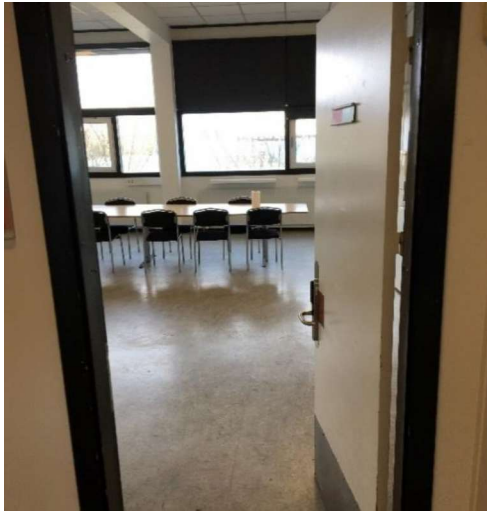
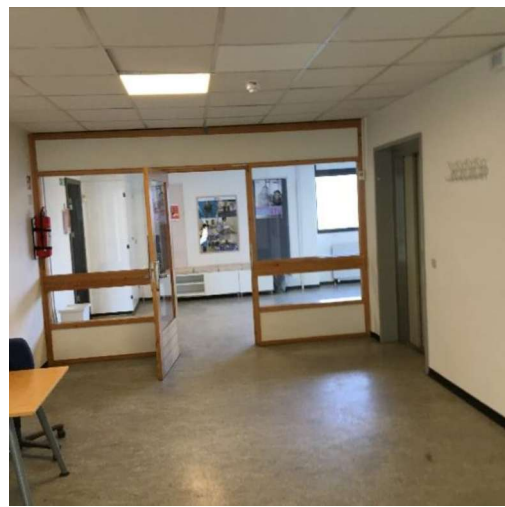
Indvendig dør, meget slidt

De bør alle udskiftes.

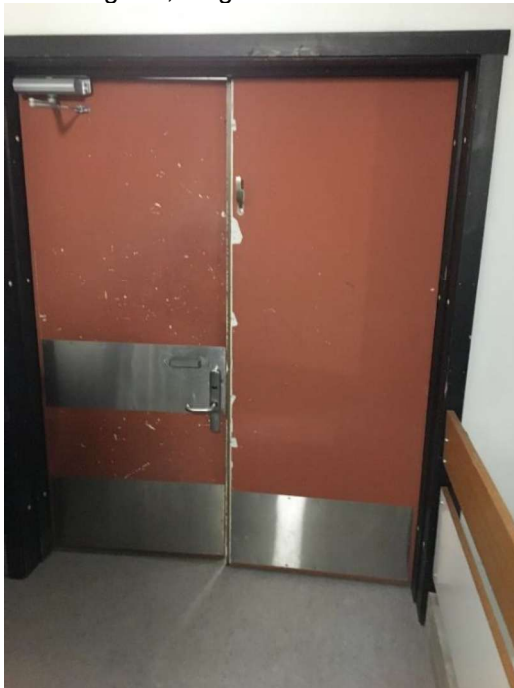
Indvendig dør, meget slidt

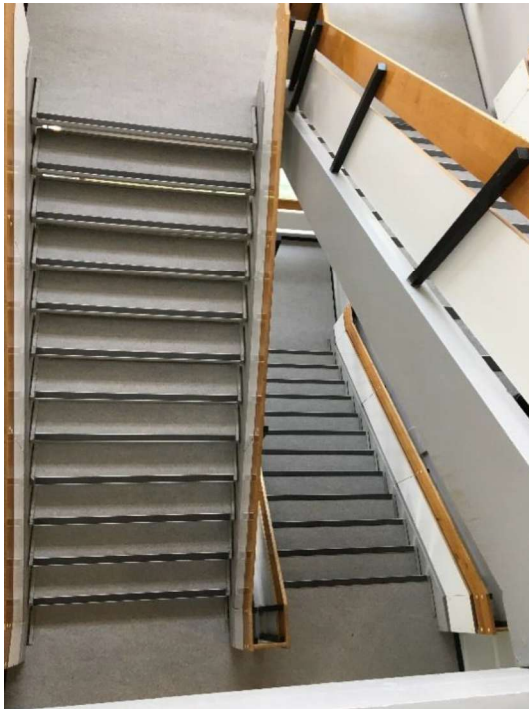
Indv. betontrappe, meget slidt.  
Konstruktioner er ok, men alle overflader bør skiftes/istandsættes.

Betontrapper bør istandsættes, og betontrapper og vanger flere steder udskiftes.

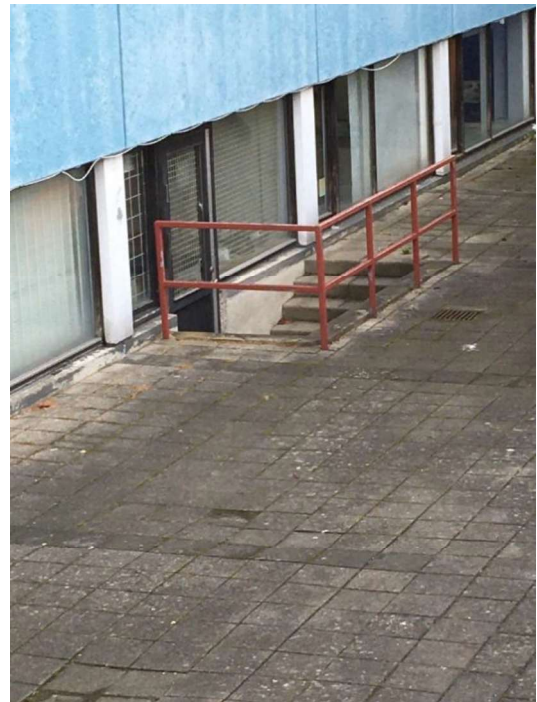
Udv. betontrappe, meget slidt.

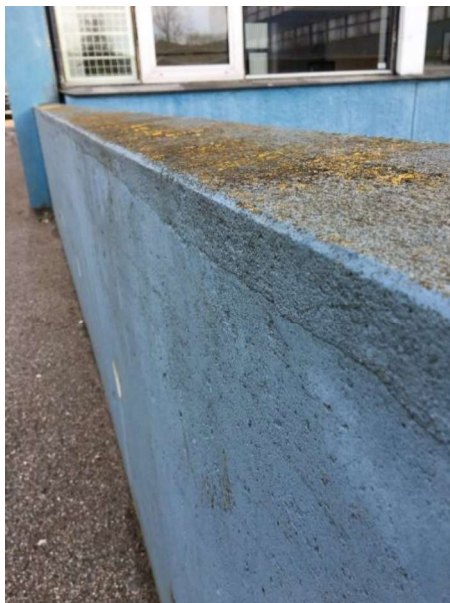
Vange mod lysgård nedbrudt, med mange revner og afskalninger.

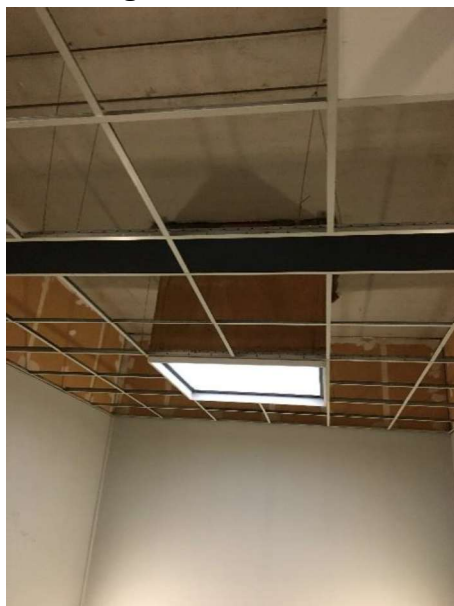
Loftplader fjernet

Lofter og gulve bør alle udskiftes.

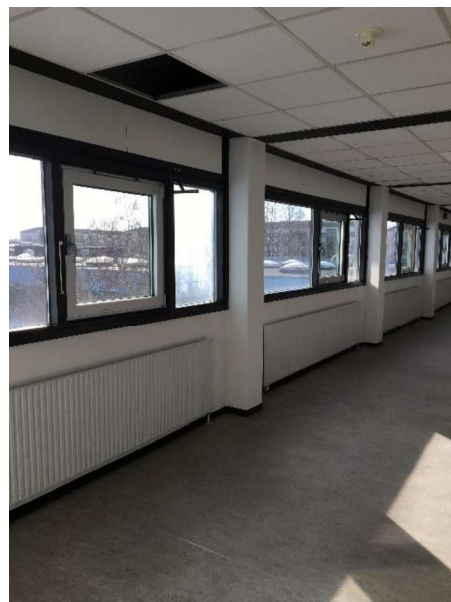
Systemlofter er slidte

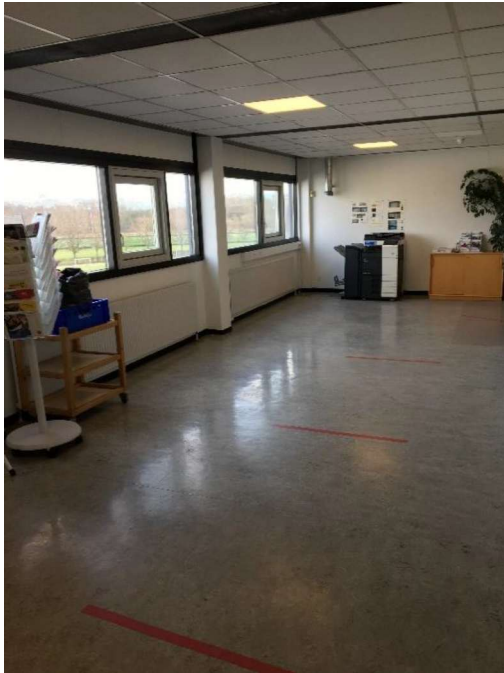
Gulvbelægning og lofter fremstår generelt meget slidte.

Lofter og gulvbeklædninger fremstår generelt meget slidte og utidssvarende. Dertil kommer at udskiftning af lofter og gulve må forventes at skulle udskiftes i forbindelse med sanering af bygningerne.

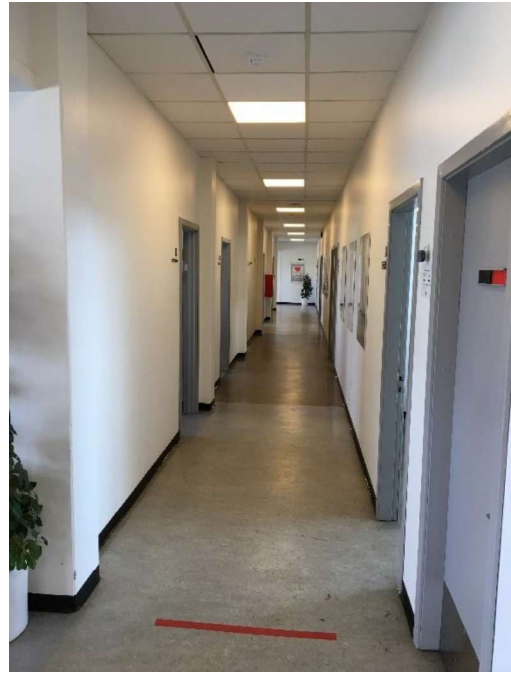
Gulvbelægning og lofter fremstår generelt meget slidte.

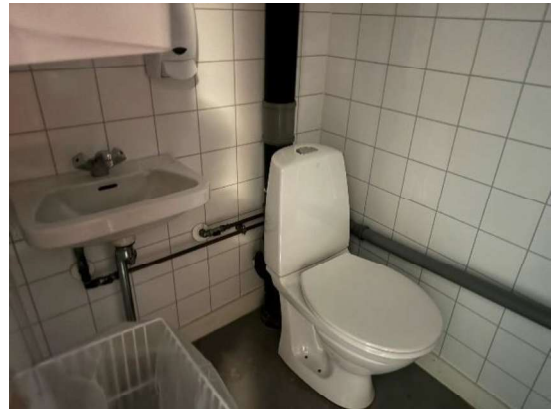
Toiletter, er generelt utidssvarende med synlige installationer og fremstår slidte.

Toiletrum / baderum er utidssvarende. Hvorvidt der er utætheder i gulvbelægningen kunne ikke konstateres.

De bør alle renoveres

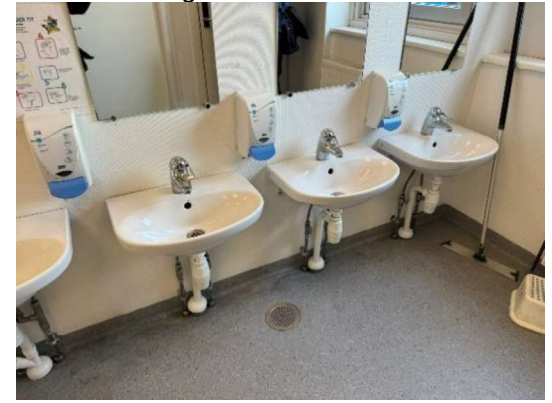
Toiletrum børnehage

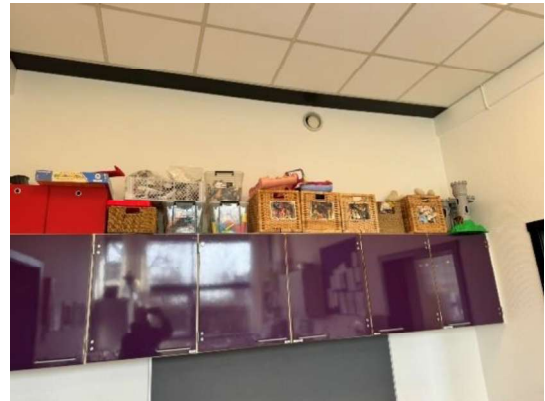
Køkken i børnehave fremstår meget slidt

Køkken er utidssvarende og slidt. Malede overflader er ikke rengøringsvenlige i samme grad som f.eks. fliser eller stål.

Køkken bør renoveres.

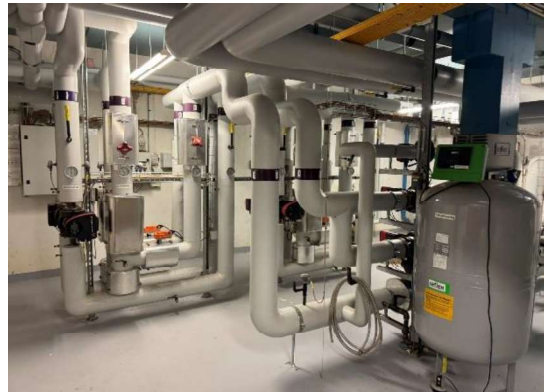
Varmecentral istandsat i nyere tid.  
Varmtvandsbeholder er fra 2020.

Varmecentral fremstår nyistandsat med ny varmtvandsbeholder, rørføring med ny isolering. Pumper etc. Hovedledninger i kælder fremstår overordnet, som de oprindelige. Opført som skolen etapevis er bygget. Der er lavet nye afgreninger og partielle udskiftninger. Rørføring er

Varmeanlæg udskiftes. Varmecentral bibeholdes i videst muligt omfang.

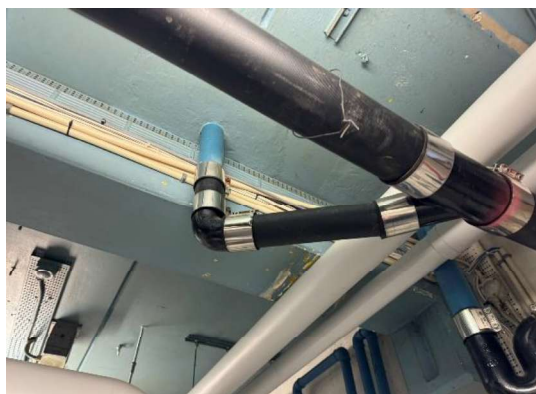
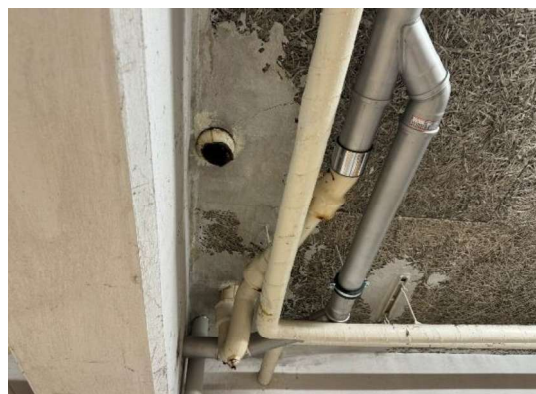
Partiel udskiftning i støbejern (SML).

Partiel udskiftning af original faldstamme i støbejern til rustfrie afløbsrør.

Komplet udskiftning af afløbsinstallation inkl. faldstammer.

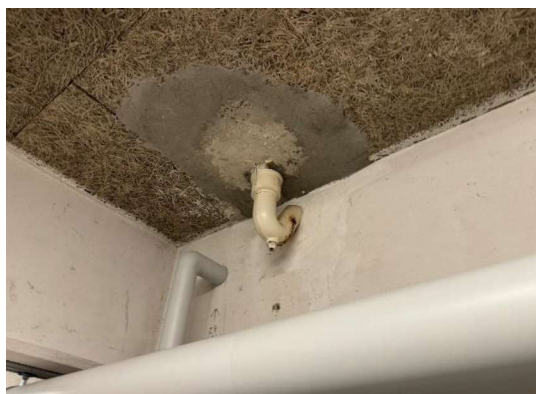
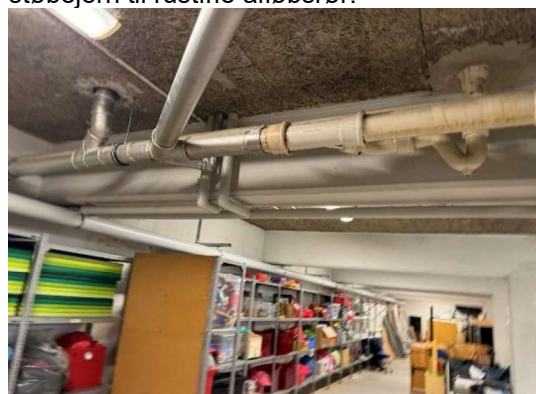
Oprindelig vandlås i støbejern med tæring.

Partiel udskiftning af original faldstamme i støbejern til rustfrie afløbsrør.

Afløbs- og faldstammer er oprindeligt udført i ældre støbejernsrør. Der er lavet mange partielle udskiftninger, som er udført i forskellige materialer herunder rustfrie afløbsrør og plast. Der kunne ses tæring på de oprindelige støbejernsrør og gennemføringer i etageadskillelser.

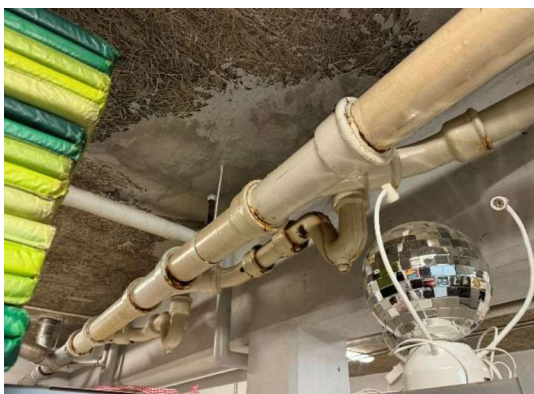
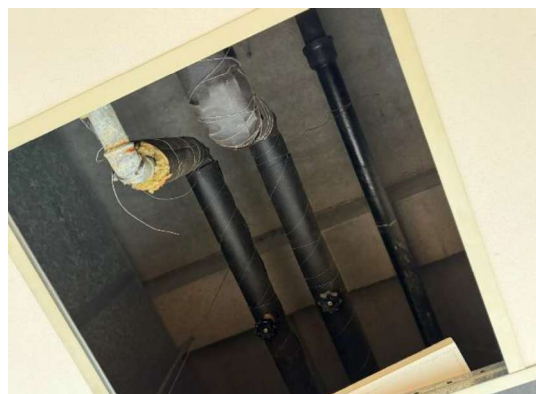
Oprindeligt afløbsrør i støbejern med tæring. Oprindeligt afløbsrør over nedhængt loft.

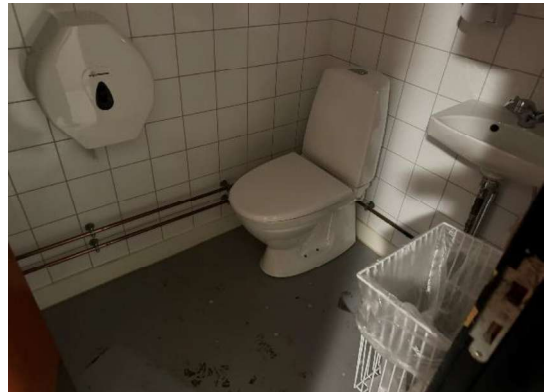
Koblingsledninger udført i kobber

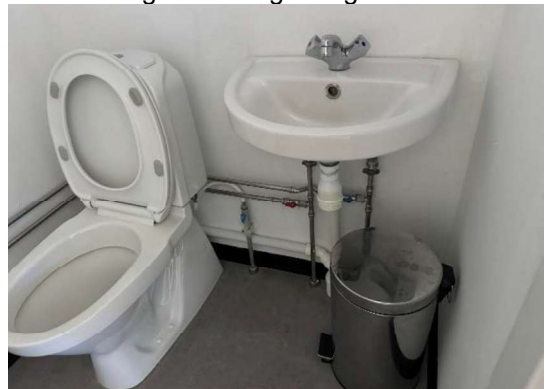
Koblingsledninger på toiletet udført i rustfrie stålrør med pressfittings

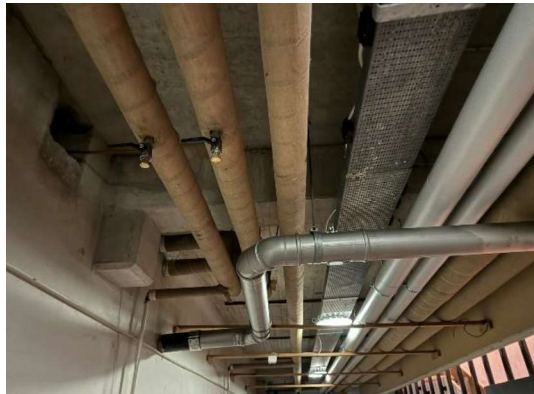
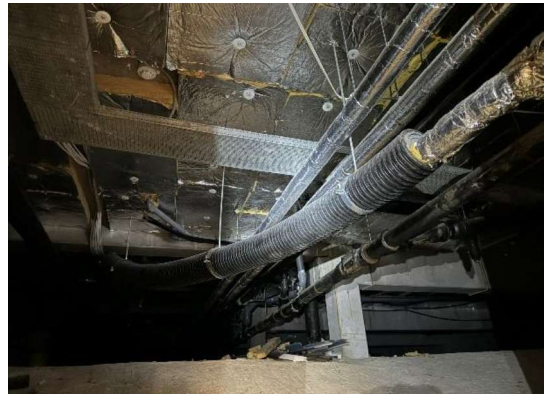
Vandledninger i kælder med afgrening i kobber Rørføring i krybekælder

Bygninger er bygget etapevis fra 1970. Hovedledninger er generelt de oprindelige galvaniserede stålrør udført med nye afgreninger og partielle udskiftninger i forskellige materiale, herunder kobber, PEX og rustfrie stålrør.

Det øger risikoen for korrosion med blanding af materialer. Der registreret begyndende tæring flere steder. En vandledning med reparationsklemme.

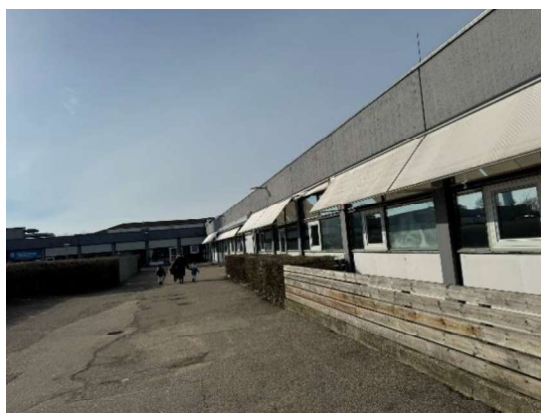
Mange revner i asfaltbelægning

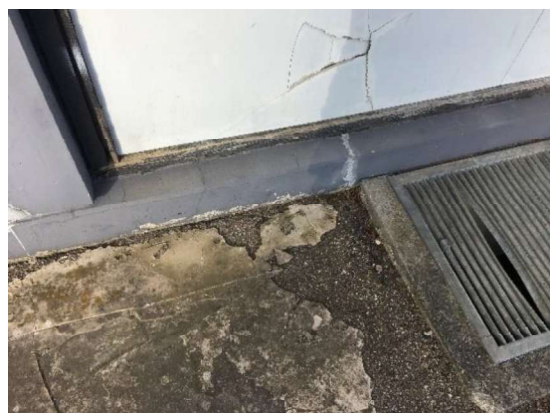
Slidt asfaltbelægning

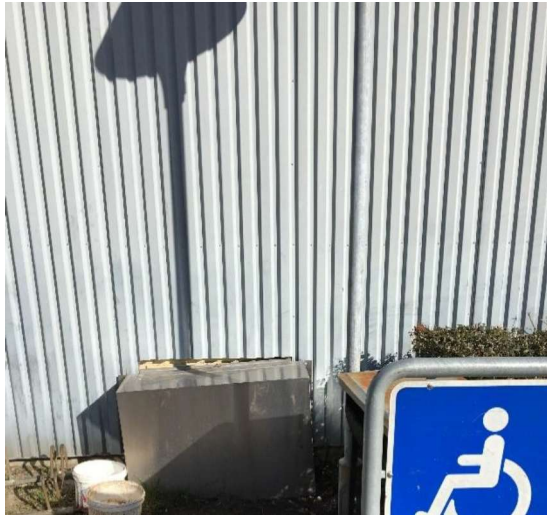
Stålfacade fremstår slidt med mange buler og falmet maling.

Facader fremstår slidte og med mange skader.

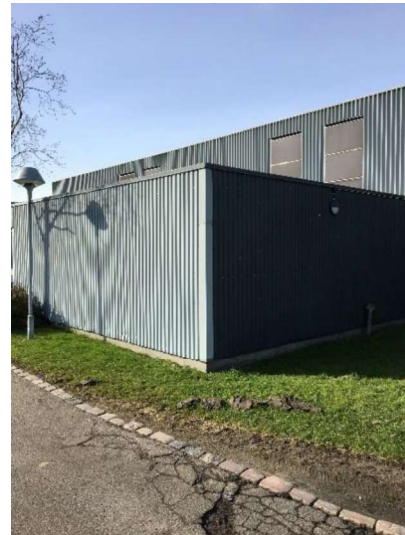
Stålfacade fremstår slidt med mange buler og falmet maling.

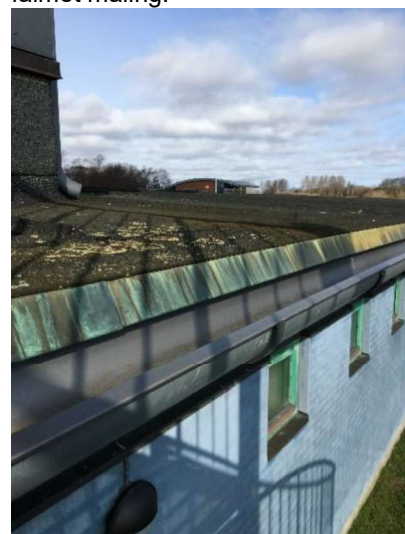
Filtset murværk på tilbygning.

Filtsete murstensfacader vurderes at være i god stand.

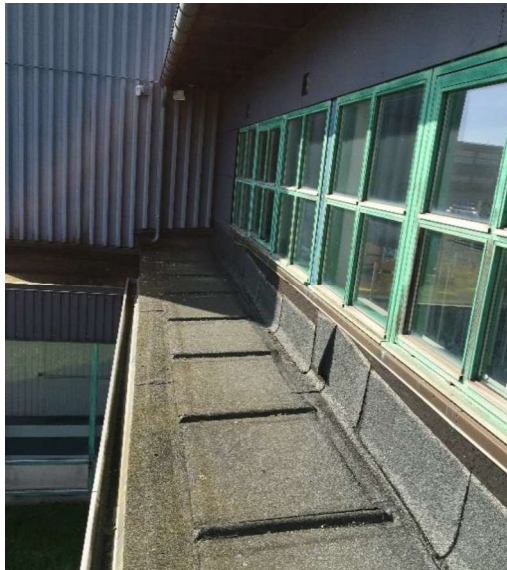
Rådskadet vinduer

Vinduer er generelt meget slidte og rådskadet.

Alle vinduer bør skiftes.

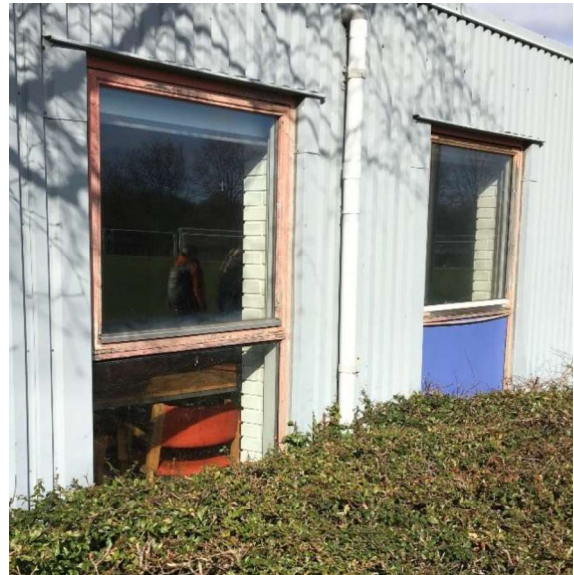
Rådskadet vinduer

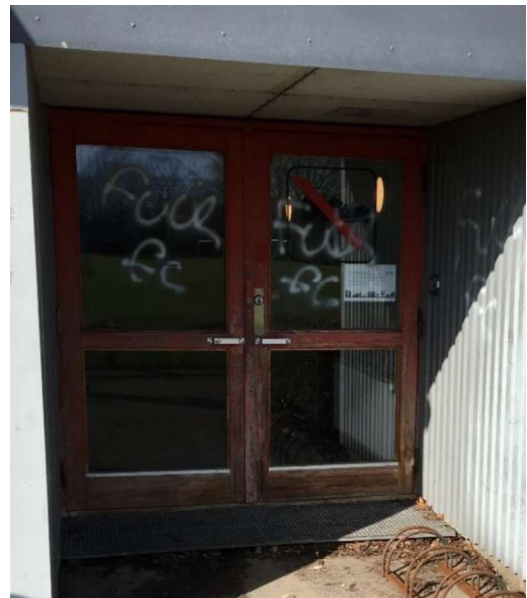
Indgangsdør meget slidt

Døre er generelt meget slidte og rådskadet.

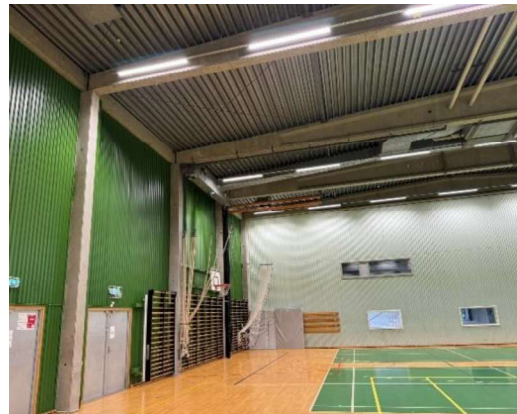
Gulv og lofter i tilbygninger er slidte

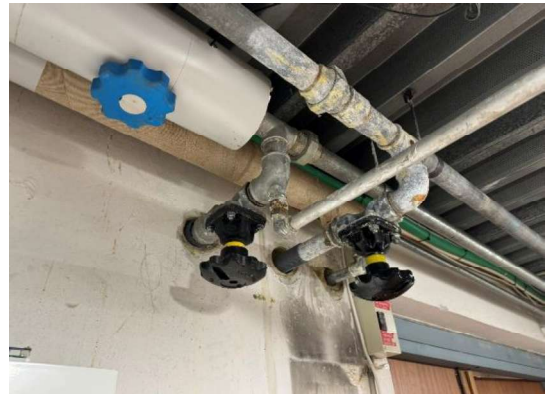
Rørføring med nyere isolering og begyndende tæring.

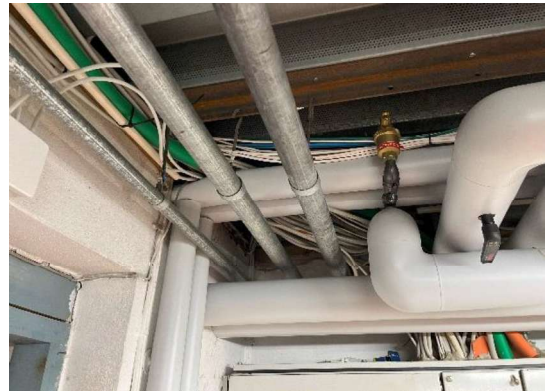
Der er generelt mangler på føringsveje i hallen.

for en kortere årrække. Og da der flere steder slet ikke er udført ordentlige føringsveje, bør der også her startes helt forfra. Det kræver store arbejder at få løftet installationerne op i en god, lovlig og forsvarlig nutidig stand. Udskiftning af alle installationer er prissat i budgettet.

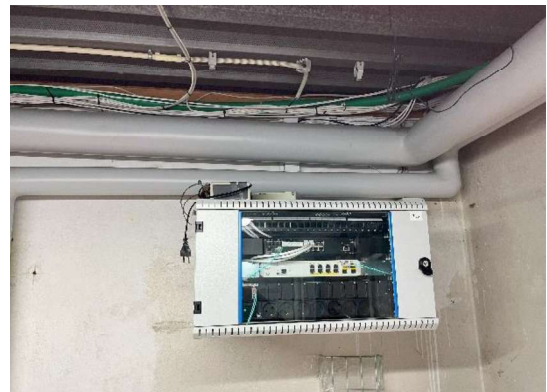
Krydsfelt i varmecentralen, også her uden ordentlige føringsveje.

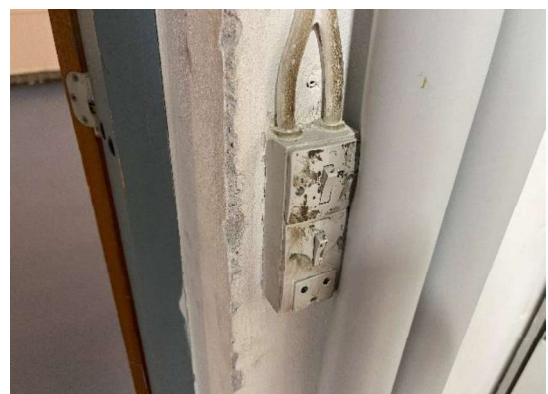
Der anvendes stadig gamle minitangent afbrydere og stikkontakter i hallen.

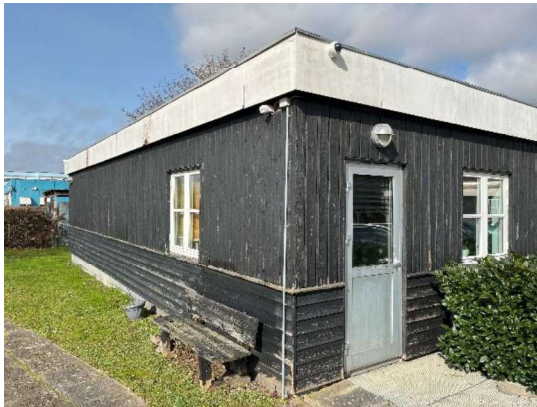
Facader kan ikke istandsættes. De skal skiftes

Facader er beklædt med malerbehandlet træ. De er i meget dårlig stand med mange utætheder, og rådskadet træ.

Facader kan ikke renoveres. De skal udskiftes helt.

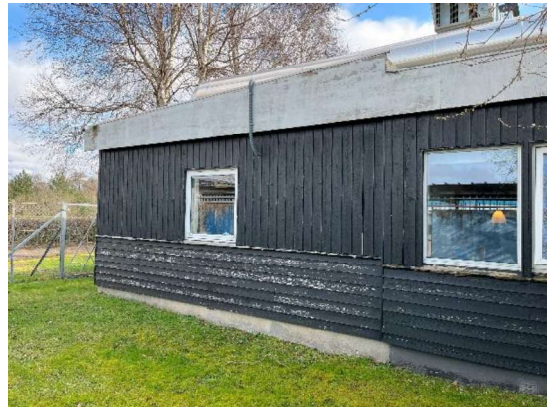
Facader kan ikke istandsættes. De skal skiftes

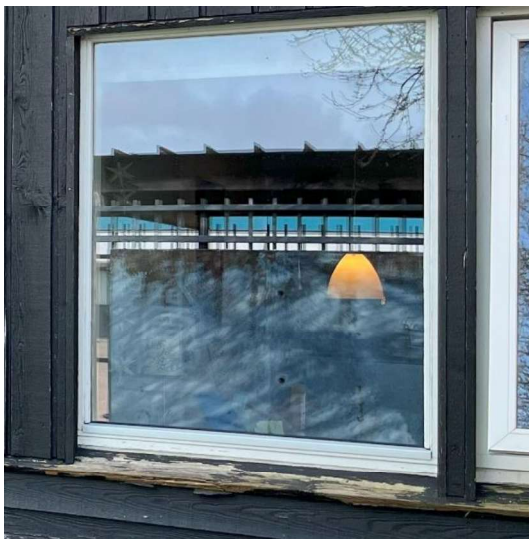
Rådskadet vindue

Vinduer er rådskadet og fremstår i meget dårlig stand.

Alle vinduer bør skiftes.

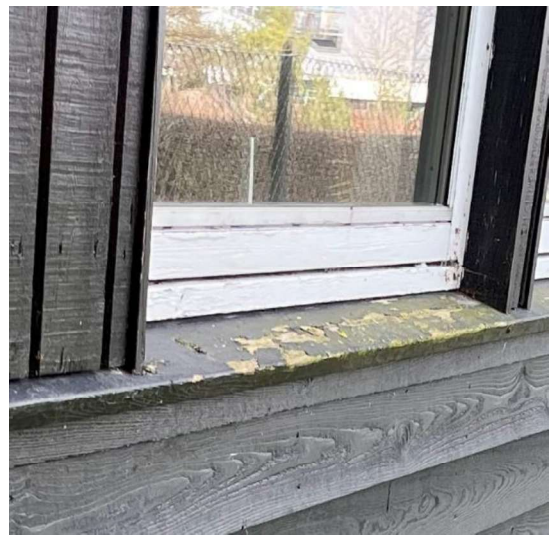
Rådskadet vindue

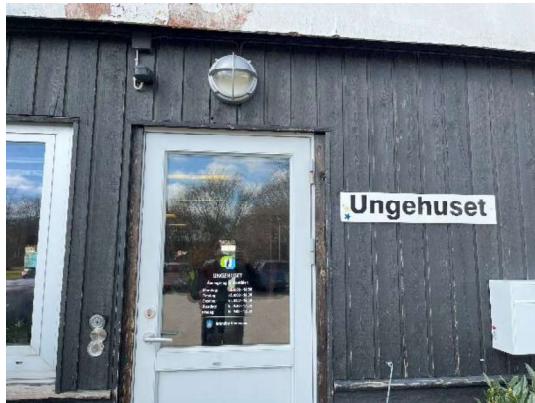
Rådskadet dør

Døre er rådskadet og fremstår i meget dårlig stand.

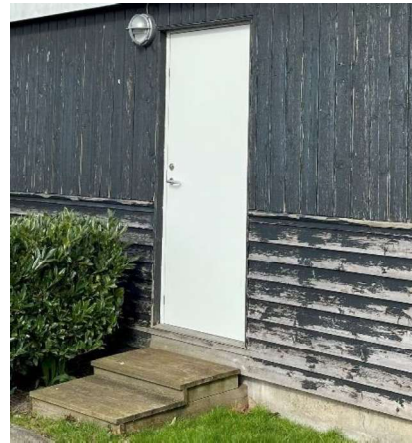
Rådskadet dør

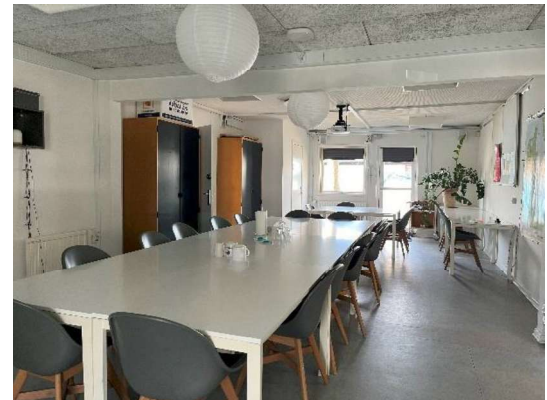
Gulvbelægning er meget slidt. Gulve er meget fjedrende at gå på.

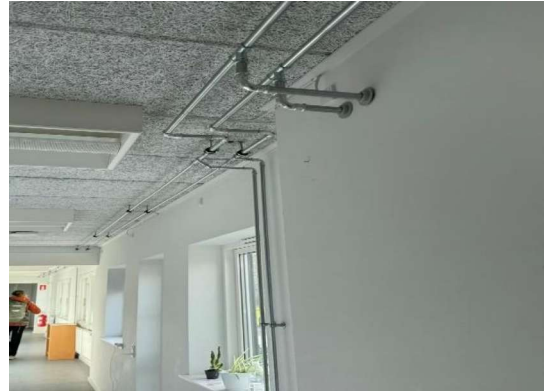
Varmesystem udført i forzinkede stålrør med pressfittings. Rørføring er uisoleret.

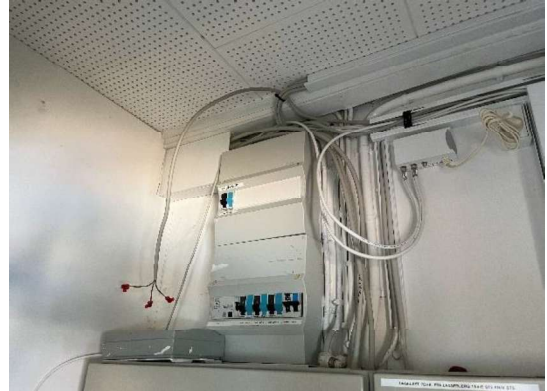
Ejendomstavle udvidelser, og løse installationer med frie samlinger.

Overordnet set, er der desværre blevet hold fast i for mange af de oprindelige installationer, som er nedslidte. Det betyder at en komplet renovering af installationerne bør udføres inden for en kortere årrække. Og da der flere steder ikke er udført ordentlige føringsveje, bør der også her startes helt forfra. Det kræver store arbejder at få løftet installationerne op i en god, lovlig og forsvarlig nutidig stand. Udskiftning af alle installationer er prissat i budgettet.

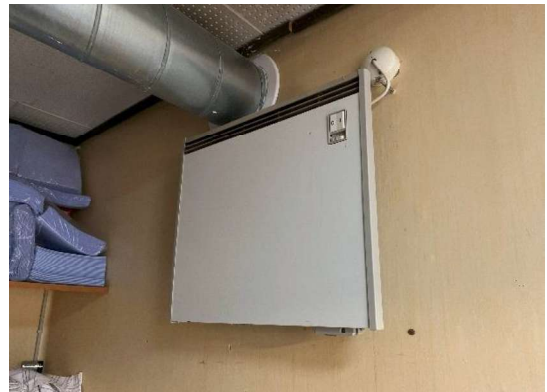
Gammelt el-panel til opvarmning af depot.

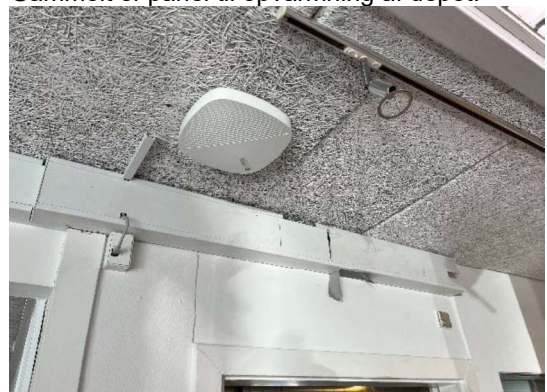
Installationskanal med defekt låg under loft, som er tilpasset af flere omgange. Samt halogenspot på lysskinne, uden lyskilde.
