# Tilstandsvurdering og energiscreening

Materielgården  
Brøndby Møllevej 10, 2605 Brøndby

26. maj 2025

Udarbejdet af: Christian Lundstrøm  
Kontrolleret af: Mikkel Holst Sørensen  
Dato: 26.05.2025  
Version: 1  
Projekt nr.: 1024991, Tilstandsvurdering og energiscreening  
Kommunale ejendomme i Brøndby kommune

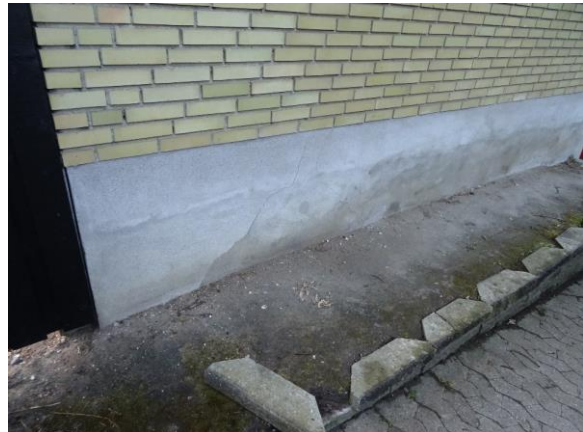
Løs, skruk sokkelpuds kontorbygning nordøst

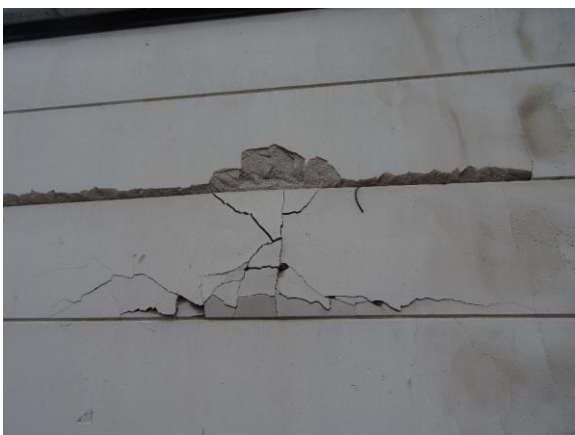
Skadet Siporex element, saltlager

Ud for saltlageret er der skader på betonelementerne som enten skyldes at lageret har været for overfyldt og presset mod facaderne eller at betonelementerne er blevet påkørt.

| Aktivitet på bygningsdel | Ved.type | Prioritet | Int.val, år | Første år | Omkostning |
|---|---|---|---|---|---|
| Saltlager, skadede Siporex facadeelementer repareres, 2 stk. afsætningsbeløb da skadeomfang er usikkert. | Opret. | Middel | Engangs | 2026 | 33.000 |

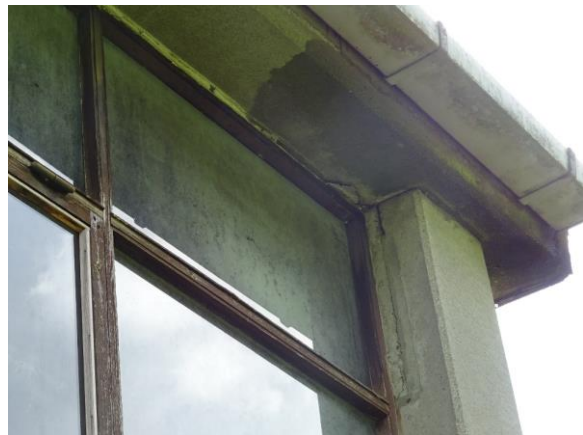
Meget nedslidte vinduer fra 1973, værkstedsbygning

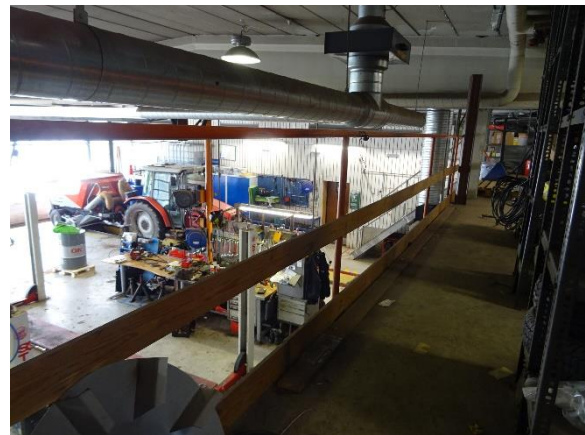
Rækværk på værksted, mezzanin. Kun 90 cm

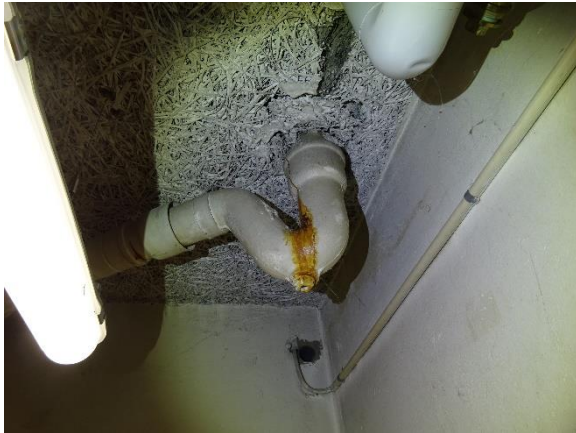
Vandlås i støbejern, der er tæret

De tærede eller revnede dele af afløbsinstallationer skal påregnes udskiftet snarligt.

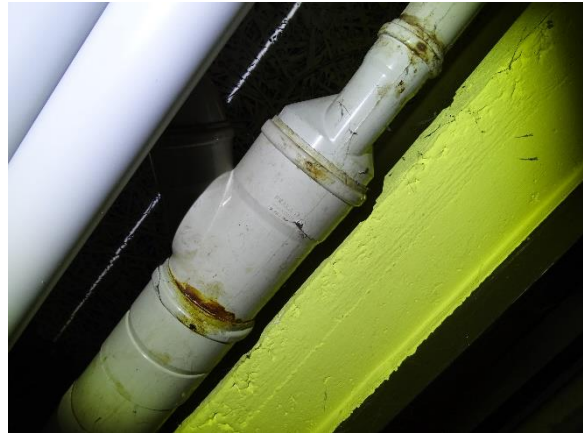
Plast afløbsledning der lækker i samlinger

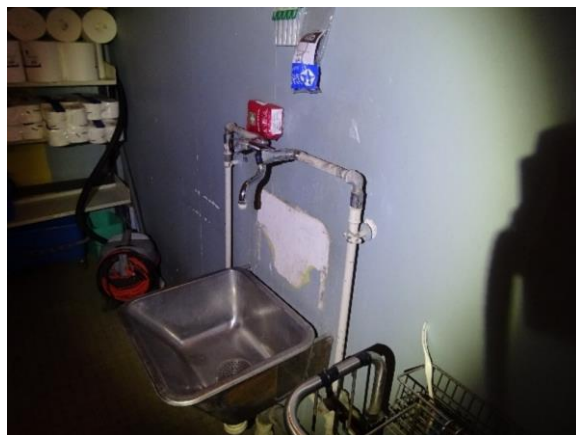
Oprindelige vandrør og armatur

De udskiftede rør i rustfrit stål er i god stand, men for de tilbageværende rør i galvaniseret stål ses flere tegn på at de er nedslidt, specielt i værkstedbygningen, men også i kontorbygningen er der pletvist rust fra nært forestående gennemtæring.

| Aktivitet på bygningsdel | Ved.type | Prioritet | Int.val, år | Første år | Omkostning |
|---|---|---|---|---|---|
| Kontorbygning, sidste galvaniserede stålrør skiftes til rustfri eller alupex, 40 lbm anslået. | Opret. | Normal | 30 | 2030 | 80.000 |

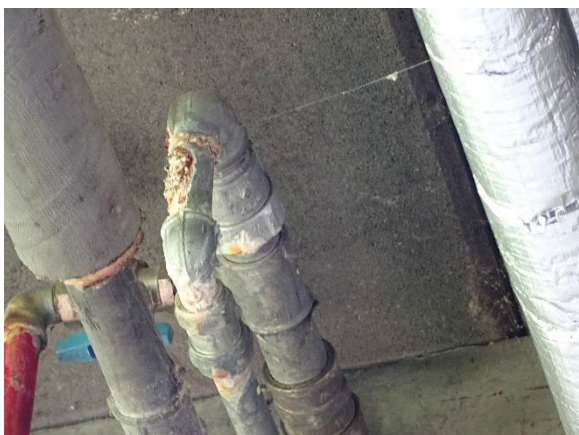
Sår på varmtvandsrør i overgang til cirkulationsledning værksted

| Aktivitet på bygningsdel | Ved.type | Prioritet | Int.val, år | Første år | Omkostning |
|---|---|---|---|---|---|
| Værkstedsbygning, hovedfordeling og sidste koblingsrør i galvaniserede stålrør skiftes til nye i rustfri eller alupex og isoleres på varme rør. 120 lbm | Opret. | Høj | Engangs | 2026 | 240.000 |

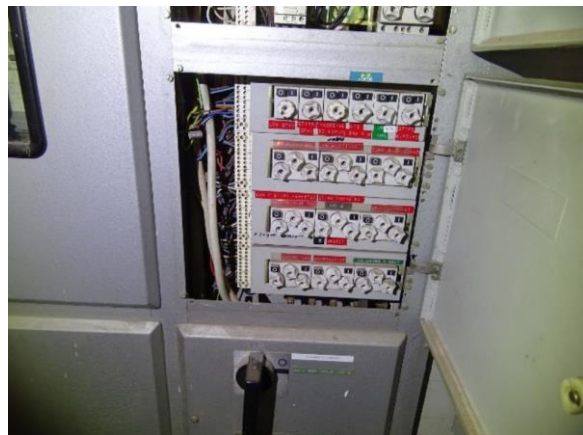
Del af hovedtavle værksted

Eltavlen i værkstedsbygningen er i meget dårlig stand med berøringsfare i stort set alle dele af tavlen, mangelfuld opmærkning og umiddelbart også utilstrækkeligt dækket med omkring opgjort 30 grupper uden HPFI-relæer. Tavlen er i værste fald livsfarlig.

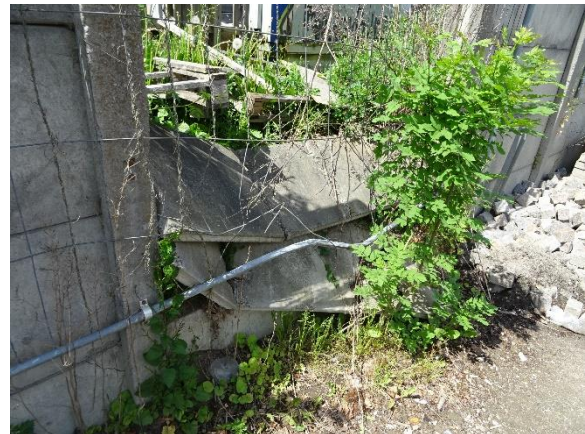
Beton perimeterhegn, ødelagt og lukket med byggepladshegn

| Aktivitet på bygningsdel | Ved.type | Prioritet | Int.val, år | Første år | Omkostning |
|---|---|---|---|---|---|
| Perimeterhegn, udbedring af skadede betonelementer, anslået omfang. Listepriis 3.000 kr./sektion ekskl. montering. | Opret. | Normal | Engangs | 2026 | 66.000 |

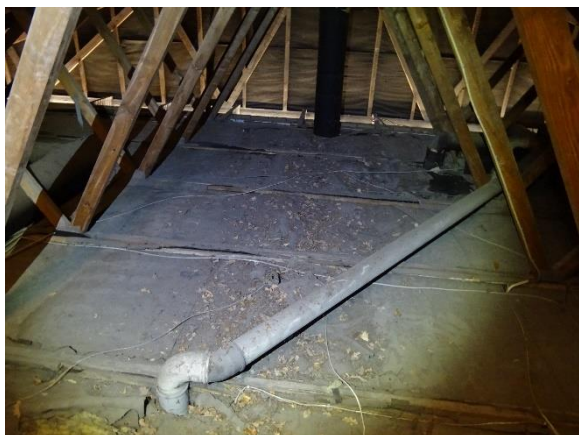
Isoleringsstanden er bygningerne er meget ringe, og vingemåtterne må sammen med vandskader og sammentrykning regnes som så godt som ingen isolering.

Loft med vingemåtter kontorbygning
