# Tilstandsvurdering og energiscreening

Møllehuset  
Brøndby Møllevej 35, 2605 Brøndby

17. September 2025

Udarbejdet af: Anders Gjerum Halkjær  
Kontrolleret af: Diana Georgeta Bratbo, Claudia Schulz  
Dato: 17.09.2025  
Version: 1  
Projekt nr.: 1024991, Tilstandsvurdering og energiscreening  
Kommunale ejendomme i Brøndby kommune

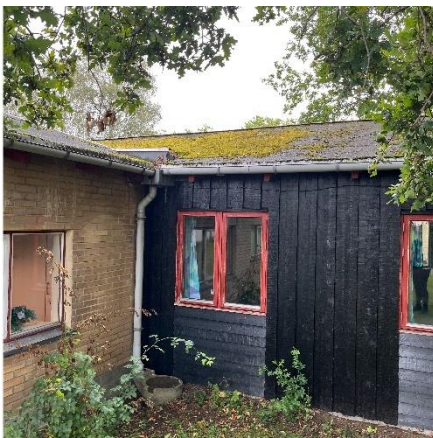
B4 Tagpap m. mosbegrøning

Tagpap vurderes at være fra 1989, hvor henholdsvis tilbygningen til bygning B4 og mellembbygningen blev opført. Da den forventede levetid for tagpap er ca. 35 år, må det forventes, at tagdækningen skal udskiftes inden for en nær fremtid.

| Aktivitet på bygningsdel | Ved.type | Prioritet | Int.val, år | Første år | Omkostning |
|---|---|---|---|---|---|
| B4 Tagpap skiftes til nyt iht. forventet levetid. Ca 397 m <sup>2</sup> | Opret. | Normal | 35 | 2026 | 943.000 |

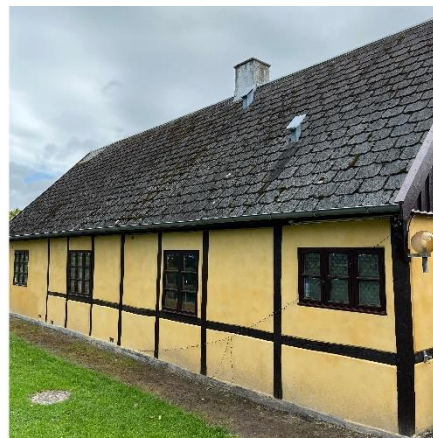
B6 Fibercement m. mosbegrøning

Fibercement tag og bølgeeternittag for hhv. B6 og B7 er vurderet fra samme årstal, men med en forventet levetid på 30 år. Fibercement indeholder muligvis asbest.

| Aktivitet på bygningsdel | Ved.type | Prioritet | Int.val, år | Første år | Omkostning |
|---|---|---|---|---|---|
| B6 Knækkede eternittagplader skiftes til nye 3 stk. | Opret. | Normal | Engangs | 2026 | 15.000 |

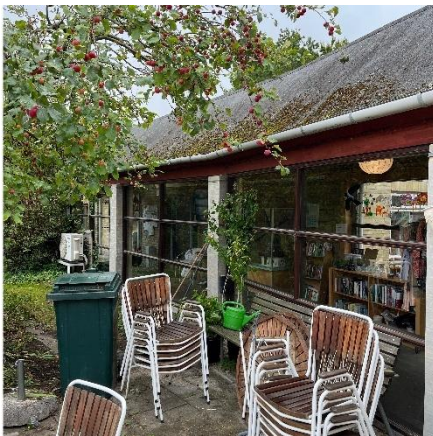
Ml. bygning Tagpap m. mosbegrøning

| Aktivitet på bygningsdel | Ved.type | Prioritet | Int.val, år | Første år | Omkostning |
|---|---|---|---|---|---|
| B4+6 forbindelsesgang Tagpap skiftes til nyt iht. forventet levetid. Ca 60 m <sup>2</sup> | Opret. | Normal | 35 | 2028 | 149.000 |

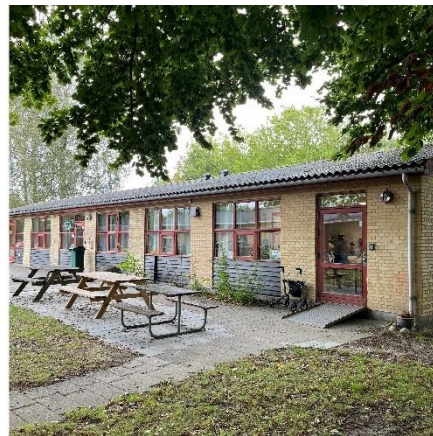
B7 Bølgeeternit tag

| Aktivitet på bygningsdel | Ved.type | Prioritet | Int.val, år | Første år | Omkostning |
|---|---|---|---|---|---|
| B7 Fibercement herunder asbest. 214 m <sup>2</sup> | Opret. | Normal | 40 | 2026 | 528.000 |

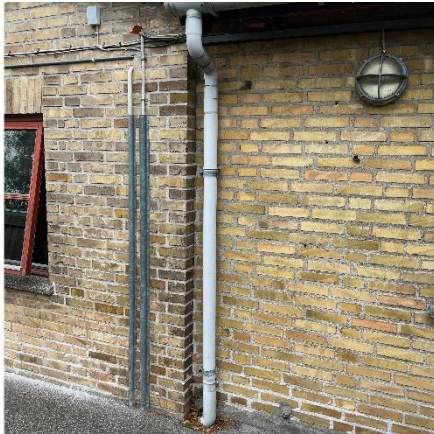
B4 Tagrender og nedløbsrør i plast

Tagrender og nedløbsrør formodes at være mere end 35 år, hvorfor disse ligeledes må betragtes at skulle skiftes inden for en nær fremtid.

| Aktivitet på bygningsdel | Ved.type | Prioritet | Int.val, år | Første år | Omkostning |
|---|---|---|---|---|---|
| B4 Tagrender i plast og nedløbsrør i plast og zink skiftes til nyt iht. forventet levetid. Ca 55 lbm | Opret. | Normal | 35 | 2026 | 66.000 |

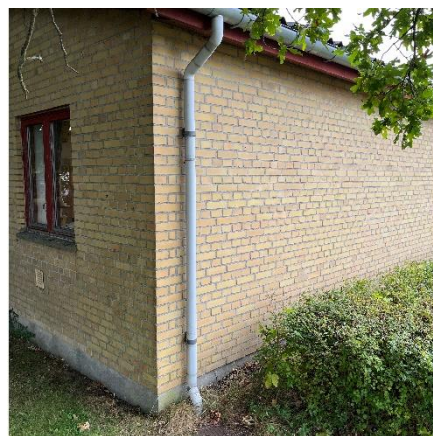
B7 Tagrende zink og nedløbsrør i plast

| Aktivitet på bygningsdel | Ved.type | Prioritet | Int.val, år | Første år | Omkostning |
|---|---|---|---|---|---|
| B7 Nedløb i plast skiftes til nye. Ca. 12 lbm | Opret. | Normal | 40 | 2026 | 16.000 |
| B7 Tagrender i zink skiftes til nye iht. forventet levetid. Ca 55 lbm | Opret. | Normal | 40 | 2040 | 20.000 |

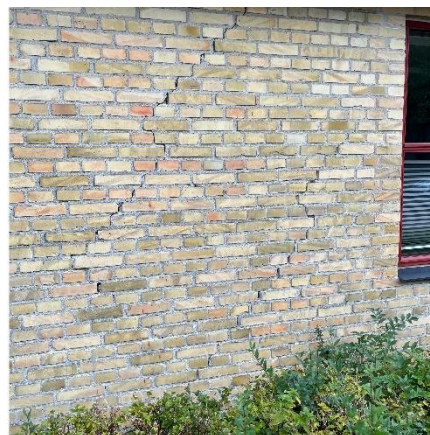
B7 Alvorlige sætningsskader på murfacade m. Brøndby Møllevej

På sokkel af B4 er der registreret afskalninger af puds. Der er konstateret flere alvorlige sætningsskader i facaden for B7, hvilket kan være tegn på bevægelser i fundamenter eller underliggende jordforhold. Skadernes omfang vurderes som kritisk, og der bør foretages en nærmere bygningsteknisk undersøgelse med henblik på at klarlægge årsagen og udarbejde en egnet udbedringsstrategi.

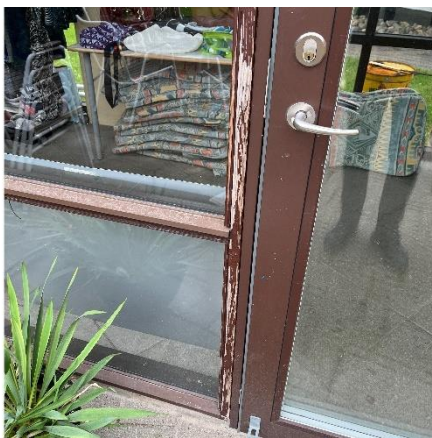
Ml. bygning m. manglende malervedligehold

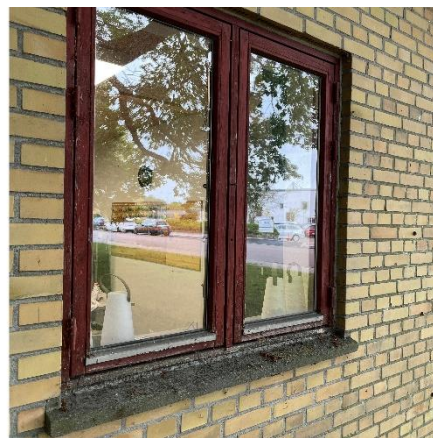
B7 Manglende malervedligehold

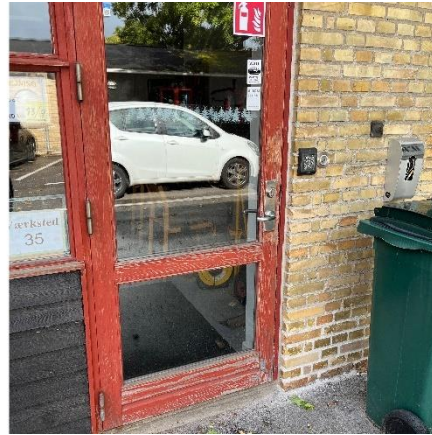
B7 Manglende malervedligehold

De udvendige døre fremstår generelt i god stand med fuld funktionalitet og uden væsentlige skader. Der er dog registreret manglende eller utilstrækkelig malervedligeholdelse på enkelte døre tilhørende B4, mellembygningen samt B7. Det kan på sigt medføre nedbrydning af overfladebehandling og øget risiko for fugtpåvirkning og materialeforringelse.

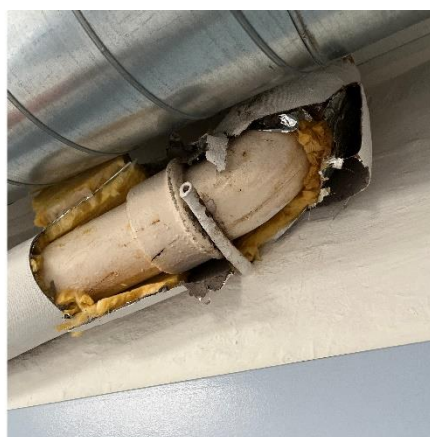
Det er observeret, at der sker vandindtrængning i rum B4 – Grupperum 0.020, hvor vand drypper ned fra kloakudluftningen. Ved besigtigelse blev der konstateret synligt vand på gulvet, hvilket bekræfter aktiv lækage. Det er oplyst, at tidligere forsøg på at identificere skaden ikke har afklaret den præcise årsag. Baseret på observationerne vurderes det, at der er tale om vand, der trænger ind oppefra – formentlig via en utæthed i taggennemføringen omkring kloakudluftningen.

B4 Utæt rør i grupperum 0.020

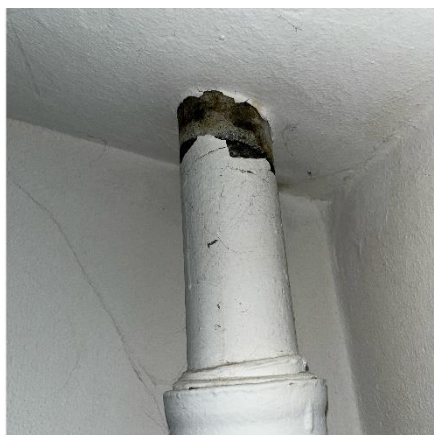
B4 Faldstamme formodentlig m. blymaling

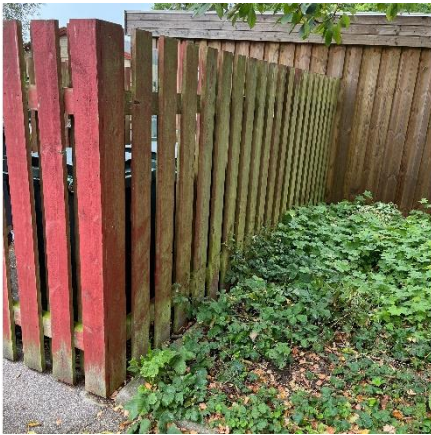
Manglende vedligehold af rækværk

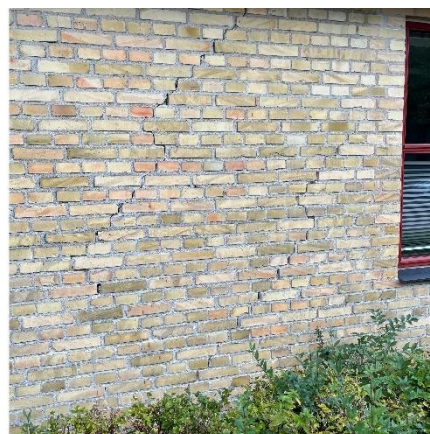
B7 Alvorlige sætningsskader på murfacade m.  
Brøndby Møllevvej

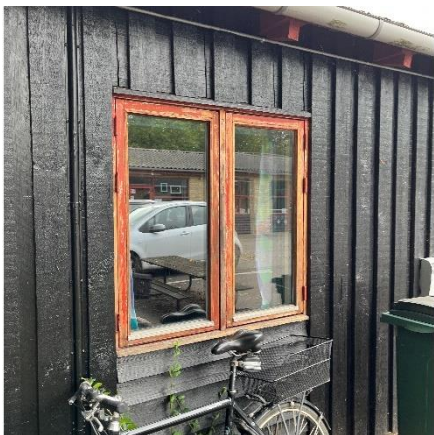
B4 Manglende malervedligehold af vinduesrammer

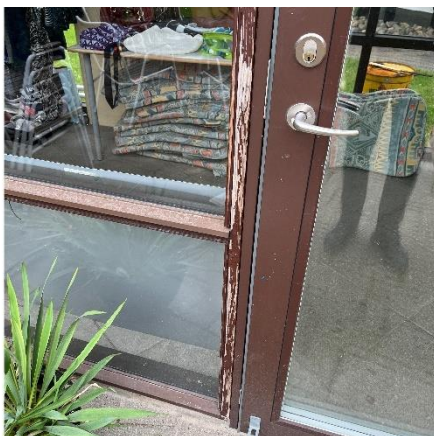
M1. bygning Manglende malervedligehold

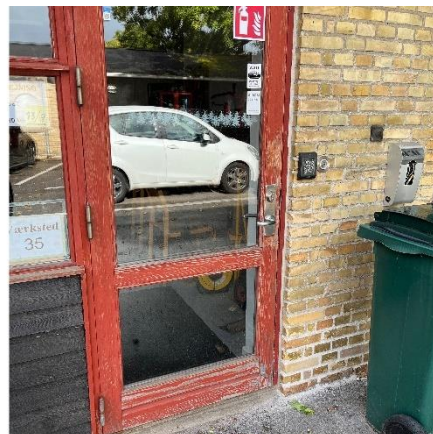
B7 Manglende malervedligehold
