# Tilstandsvurdering og energiscreening

Nørregård  
Horsedammen 42, 2605 Brøndby

27. juni 2025

Udarbejdet af: Martin Hinsch Kristensen og Martin Fester  
Kontrolleret af: Claudia Schulz, Christian Lundstrøm, Diana Georgeta Bratbo  
Dato: 27.06.2025  
Version: 1  
Projekt nr.: 1024991, Tilstandsvurdering og energiscreening  
Kommunale ejendomme i Brøndby kommune

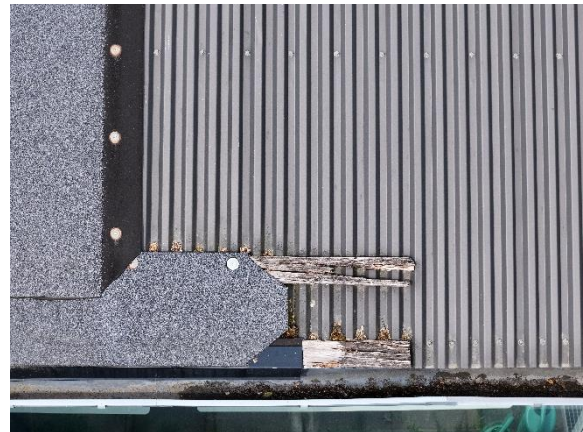
Ståltrapezplader monteret direkte på eternitskifer. Der ses nedbøjning i tagfladerne.

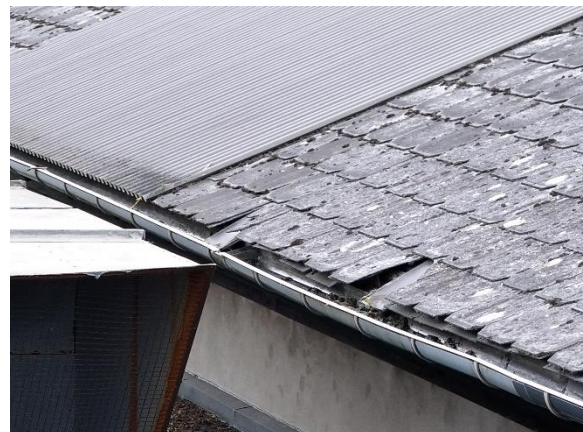
Blottede trælister og manglende rygning ved overgang mellem ståltag og tagpaptag.

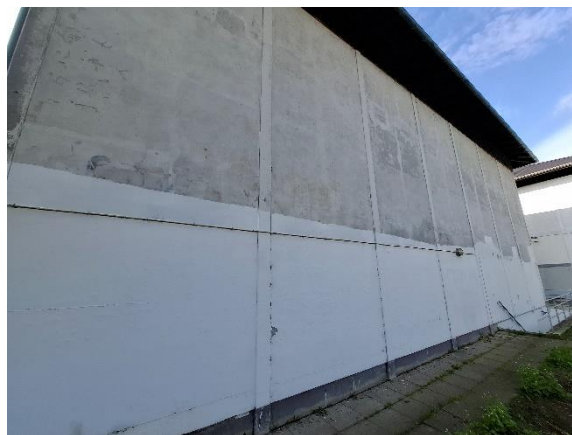
Skiferbeklædning er udsat i sokkelhøjde. Flere er revnet og der ses partielle udskiftninger.

Skiferbeklædning på svømmehal er revnet flere steder og der ses partielle udskiftninger. Murede facader er kun malet 1/3 op fra terræn. Maling skaller af enkelte steder. Træbeklædning er generelt med afskallende maling.

| Løbende udskiftning af eternitskiferbeklædning, 20 m <sup>2</sup> med forventede skader | Opret. | Middel | 5 | 2030 | 17.000 |

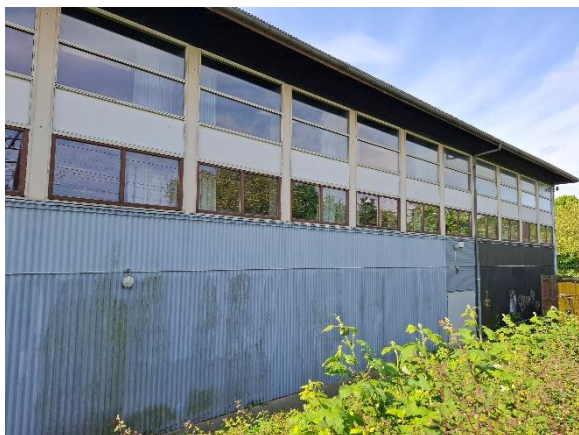
Murede facader på svømmehallen er kun malet 1/3 op fra terræn. Maling skaller af enkelte steder.

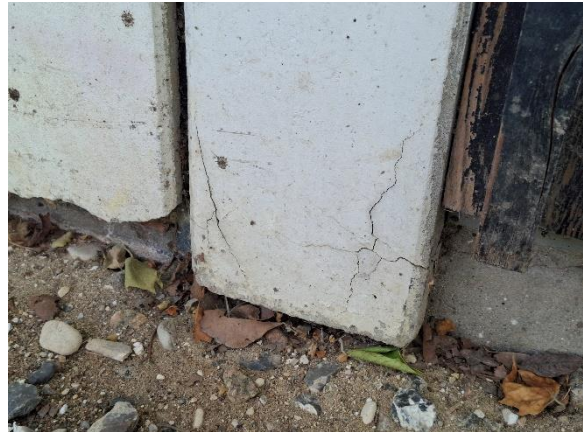
Der ses begyndende afskalninger på betonsandwichelementers nederste hjørnert.

| Udbedringer af betonskader på sandwichelementer og søjler. | Opret. | Høj | 10 | 2028 | 88.000 |

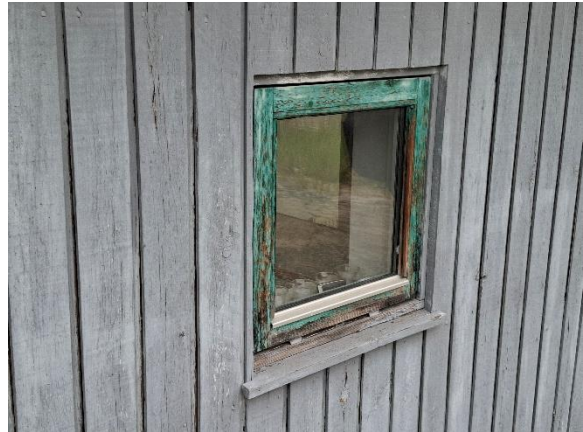
Glasbånd krakleret og manglende på vinduer i multihuset.

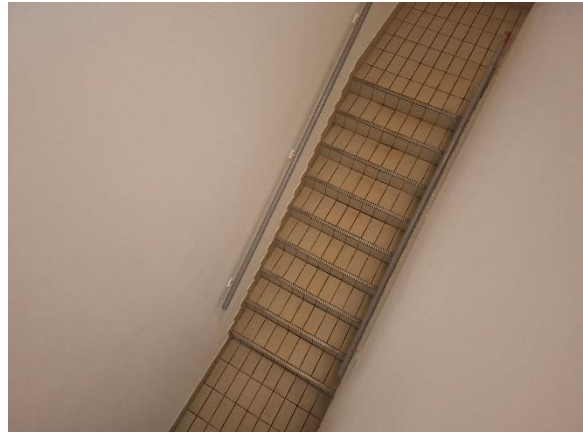
Trappe til 1. sal i svømmehal. Der er afslag i fliseforkanter.

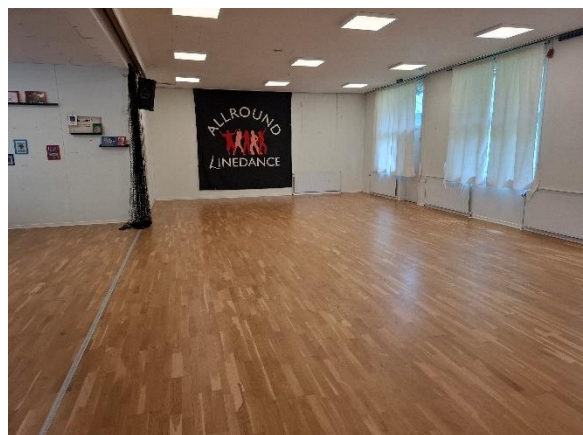
Sildebensparket med fuger op til 10 mm mellem stavene.

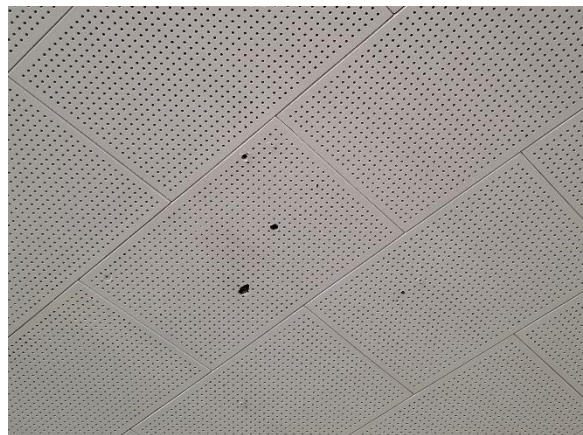
Systemlofter i ungdomsklubben ligger ujævnt

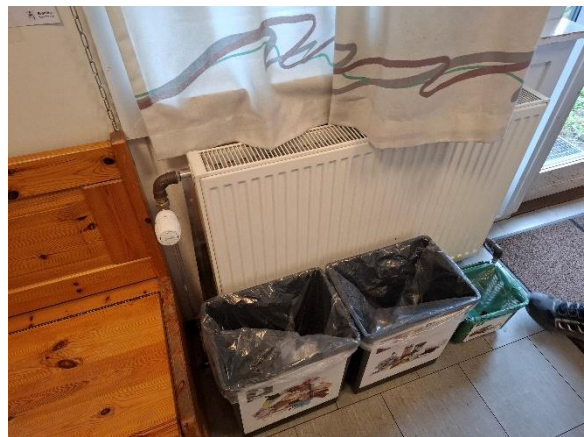
Udskiftet radiator. Fungerer ikke optimalt når spande spærrer konvektion.

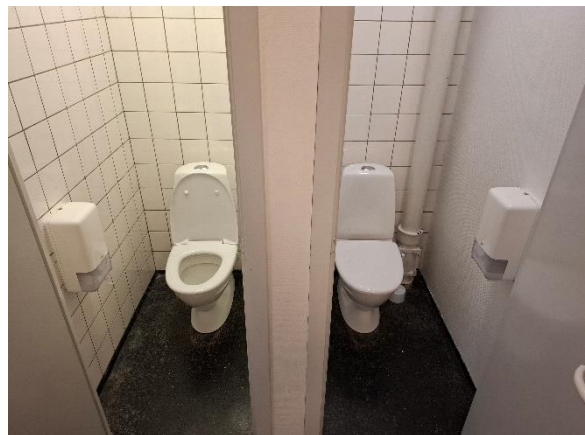
Små reparationer af afløbsrør kunne findes flere steder

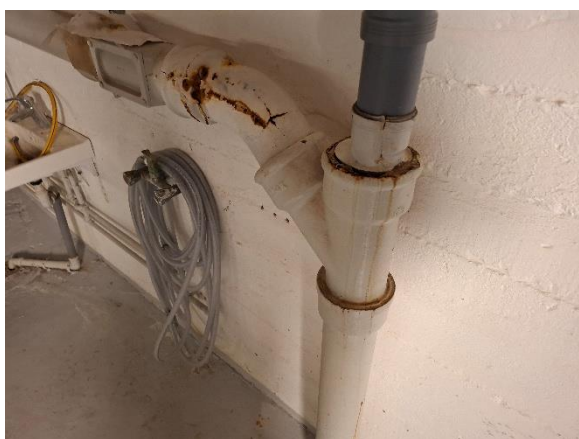
Opsvulmning af mængeringsring og tæringer på rør

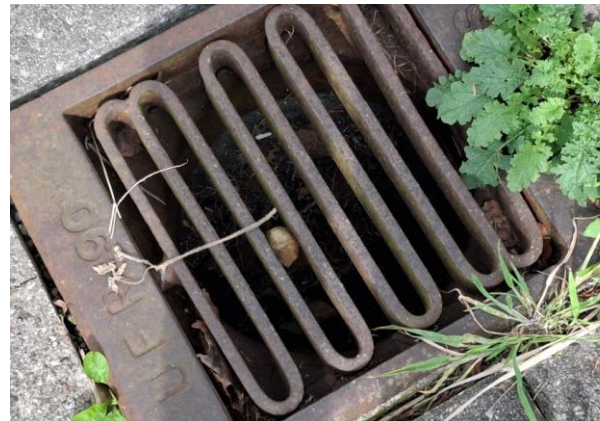
Grusfyldt kloak

Det eksisterende kloakafløb er funktionelt udygtig, hvilket kan medføre vandophobning og strukturelle skader på fortove og omkringliggende belægninger ved nedbør.

Der anbefales en tv-inspektion til kortlægning af den præcise tilstand og prioritering af indsats omkring udbedring før der skal yderligere skader som tilfører ekstra udgift til udbedringen.

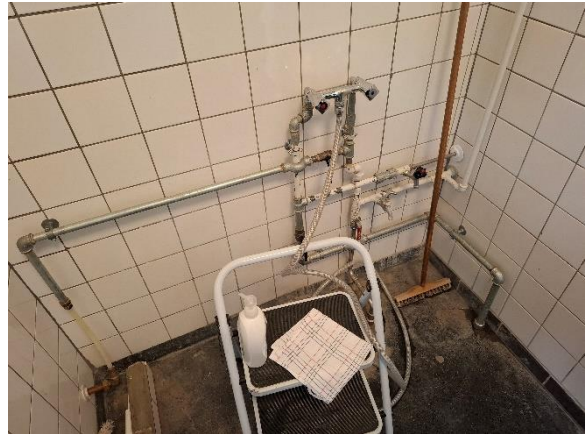
Grov tæring af overflade på vand stikledning

Galvaniserede rørinstallationer er flere steder meget slidte og har længe været udskiftningsmodne. Tilsætning af rustfrit stål og andre materialer virker yderligere nedbrydende på de oprindelige stålrør. Den resterende installation bør udskiftes da flere problemer med tæring, vandskader og tryktab kan forventes.

| Aktivitet på bygningsdel | Ved.type | Prioritet | Int.val, år | Første år | Omkostning |
|---|---|---|---|---|---|
| Vandinstallation på resterende del af ejendommen ekskl. svømme-Foreb. hal og idræt. Skiftes til rustfrie rør. | | Middel | Engangs | 2027 | 5.610.000 |

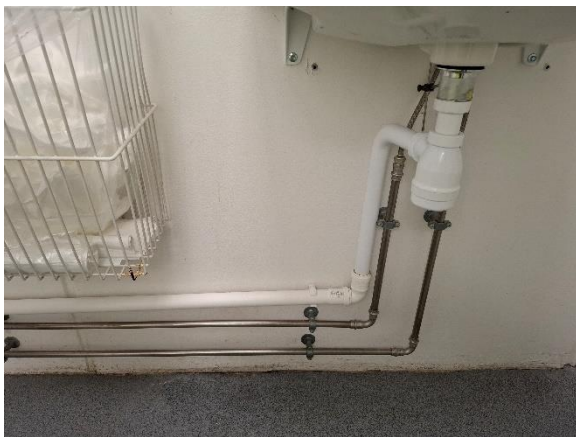
Flere generationer af materialer samlet ét sted.

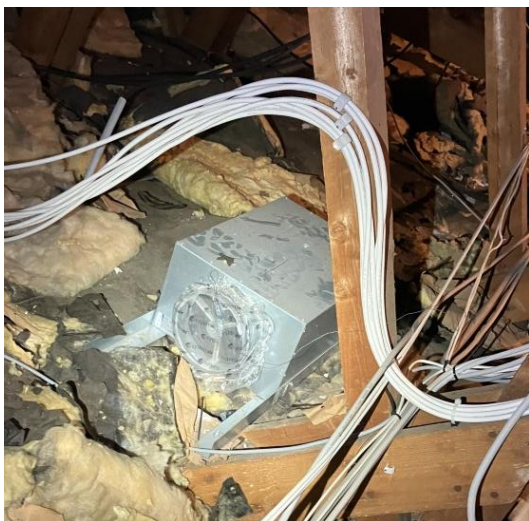
Flere armaturer installeret i loft, men ikke tilsluttet.

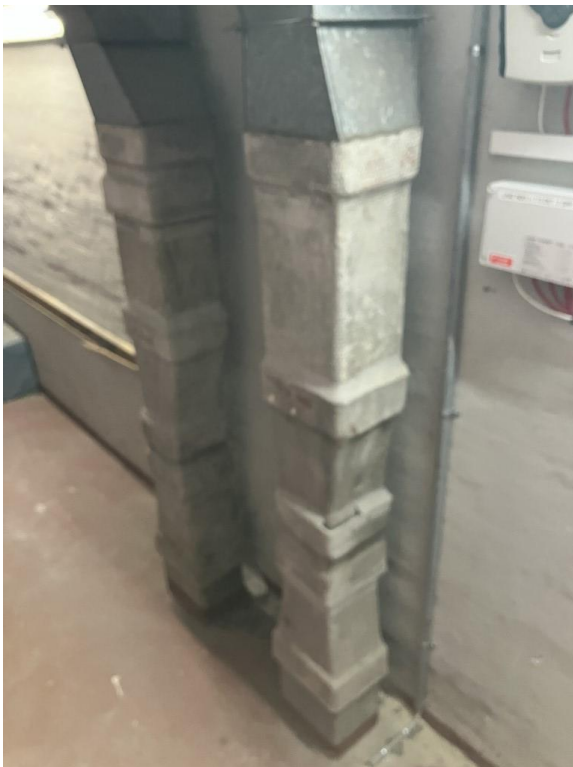
Installation i multihus der suger fra ukendt sted og ventilerer til loft. Det blev forsøgt at spore punktsug men uden held.

| Aktivitet på bygningsdel | Ved.type | Prioritet | Int.val, år | Første år | Omkostning |
|---|---|---|---|---|---|
| Ventilation gennemgang, udbedring af mangler, afpropning af kanaler der udgør varmetab, fugtskader og brandfare. Afsætningsbeløb. | Opret. | Kritisk | Engangs | 2026 | 550.000 |

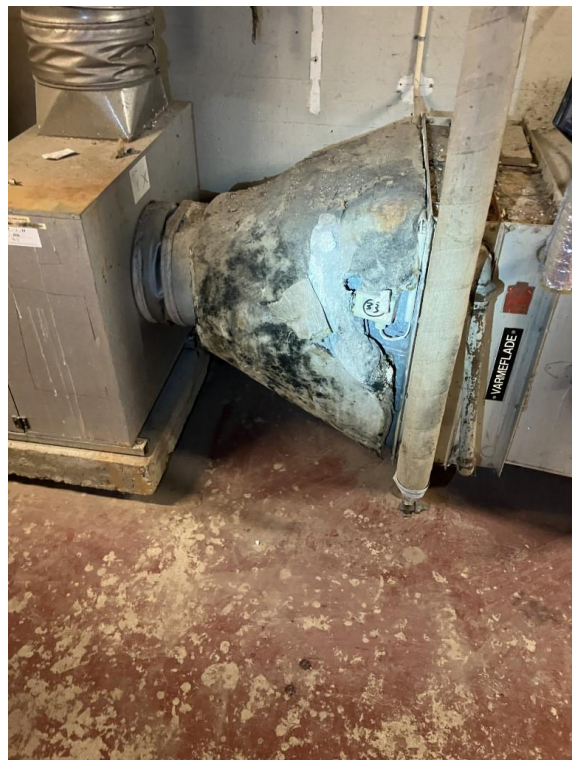
Kanalstræk i eternit, sandsynligvis asbestholdig

Ejendommens ældre ventilationssystemer, aggregater, kanaler m.v. fremstår slidt og mangelfulde. Der er kanalstræk tilbage i eternit som formentlig indeholder asbest. Fleksible overgange/manchetter på kanalsystemer kan også indeholde asbest.

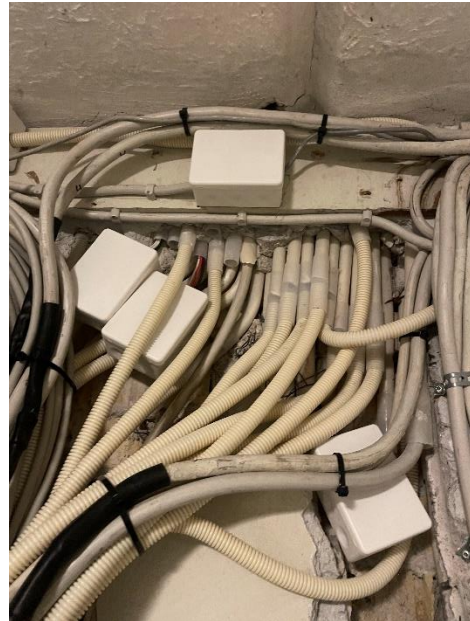
Ulovlige installationer og samlinger over tavle i kælder.

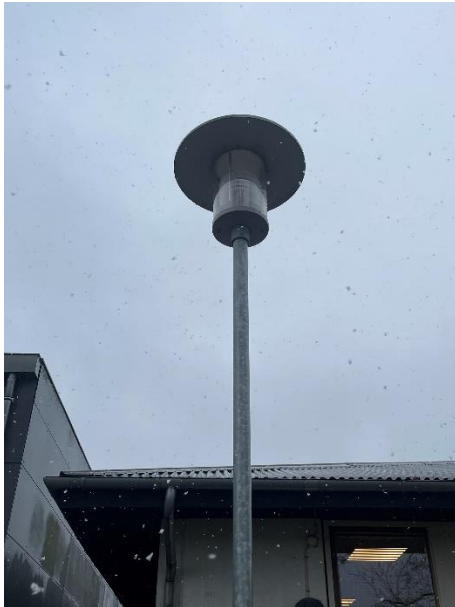
Ældre installationer der ikke er i brug bør fjernes

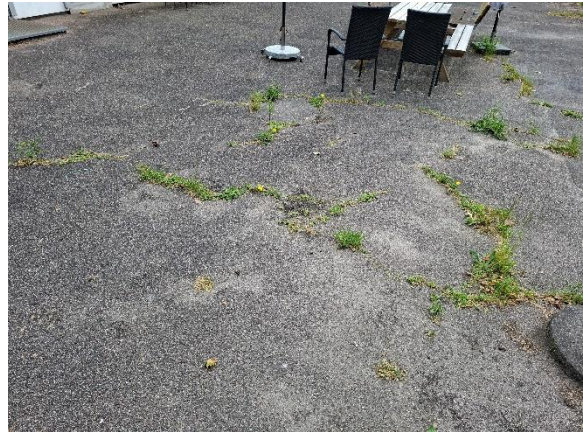
Asfaltbelægninger med revner og lunger

Asfaltbelægninger er generelt med mange revner og lunker der er vækster i revnerne i gården. Slidlaget anbefales udskiftet inden for 5 år.

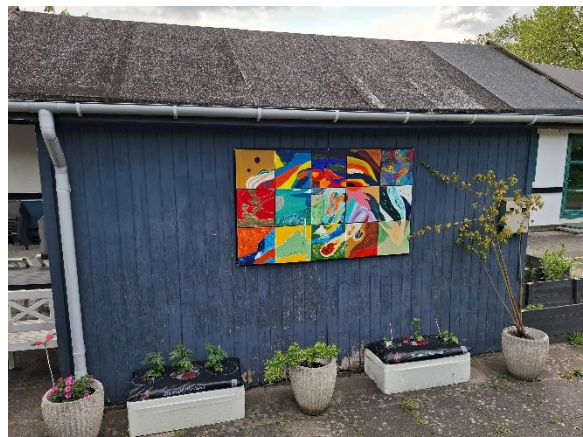
Plankeværk med afskalninger i malingen

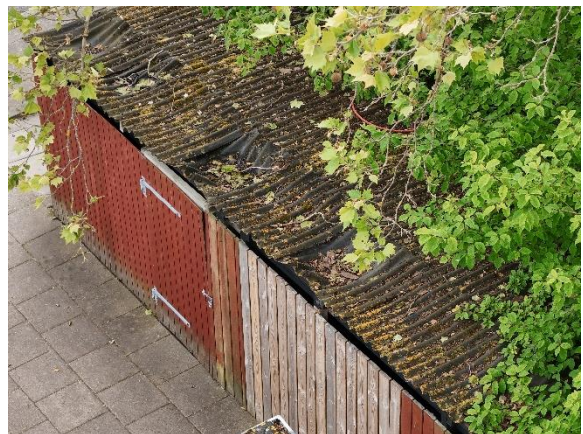
Skur med bølgeeternitplader med stor nedbøjning. Afvanding fra pladerne er ikke mulig.
