## Tilstandsvurdering og energiscreening

Urinalbygning ved boldbaner  
Tavlestien 2, 2605 Brøndby

14. oktober 2025

Udarbejdet af: Jacob Skov Christiansen  
Kontrolleret af: Martin Hinsch Kristensen  
Dato: 14.10.2025  
Version: 1  
Projekt nr.: 1024991, Tilstandsvurdering og energiscreening  
Kommunale ejendomme i Brøndby kommune

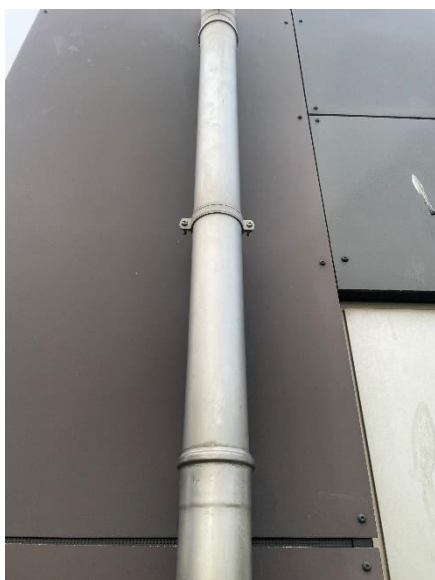
Tagrende nedløb på bagsiden af bygningen

Taget var ikke til at inspicere men der var ikke tegn på utætheder eller skader. Tagrender er af galvaniseret stål og i god stand.

| Aktivitet på bygningsdel | Ved.type | Prioritet | Int.val, år | Første år | Omkostning |
|---|---|---|---|---|---|
| Udskiftning af tagrende/nedløbs system efter forventet levetid, ca. 8 lbm | Opret. | Normal | 35 | 2040 | 17.000 |

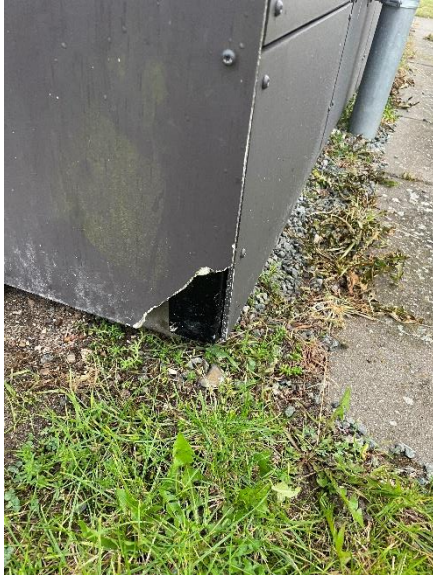
Ødelagt hjørne af facadebeklædningen

Der er enkelte skader / afslag på fibercementplade / grafittig angreb på facadens fire sider, dog i forskellig grad

| Aktivitet på bygningsdel | Ved.type | Prioritet | Int.val, år | Første år | Omkostning |
|---|---|---|---|---|---|
| Udskiftning af beskadiget facade plader samt rengøring for mosbelægning og graffiti | Opret. | Høj | Engangs | 2026 | 35.000 |

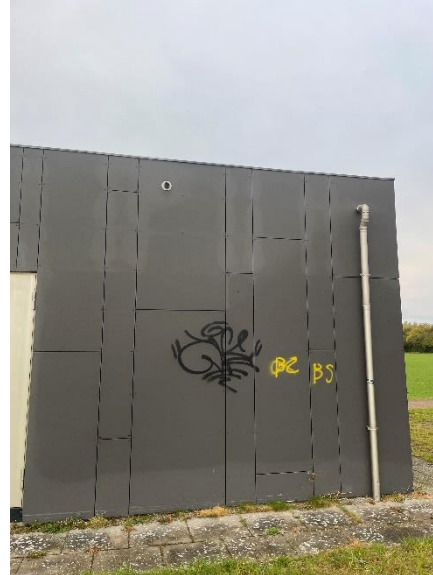
Graffiti på bagside af bygning

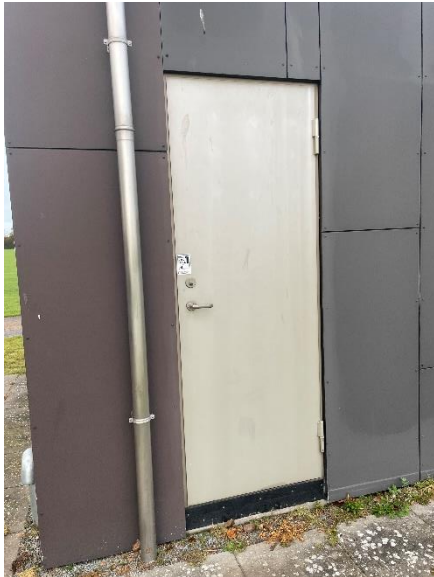
Teknikrums dør

Ingen tegn på skader eller slid.

| Aktivitet på bygningsdel | Ved.type | Prioritet | Int.val, år | Første år | Omkostning |
|---|---|---|---|---|---|
| Udskiftning af øvrige døre efter forventet levetid, 3 stk. | Opret. | Normal | 20 | 2035 | 75.000 |

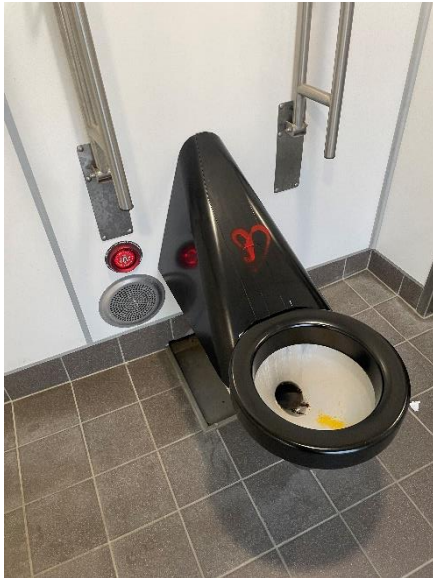
Handicap toilet

Toiletterne bærer præg af manglende vedligehold og der findes graffiti maling spredt på installationer.

| Aktivitet på bygningsdel | Ved.type | Prioritet | Int.val, år | Første år | Omkostning |
|---|---|---|---|---|---|
| Udskiftning af WC efter forventet levetid, 3 stk. | Opret. | Lav | 15 | 2030 | 30.000 |
| Udskift af håndvaskanordning med sæbedispenser og håndtørker, 3 stk. | Opret. | Lav | 15 | 2030 | 58.000 |

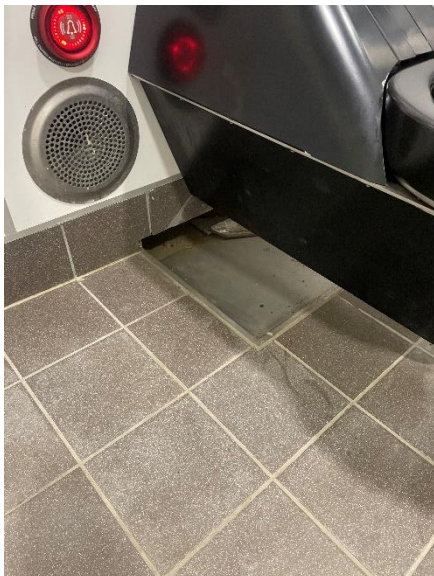
Afløb under toilettet

Ingen skader eller tegn på tilstopning.

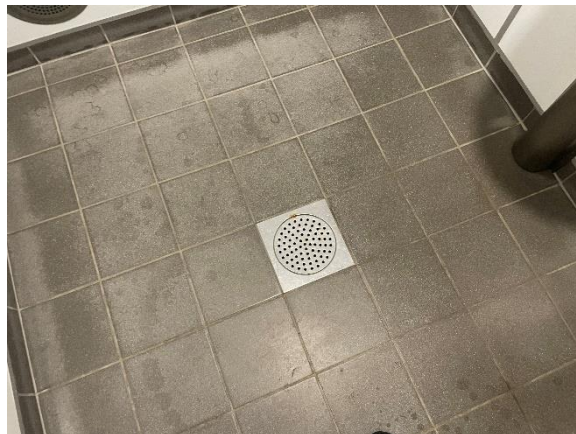
Gulv afløb ved pissoir

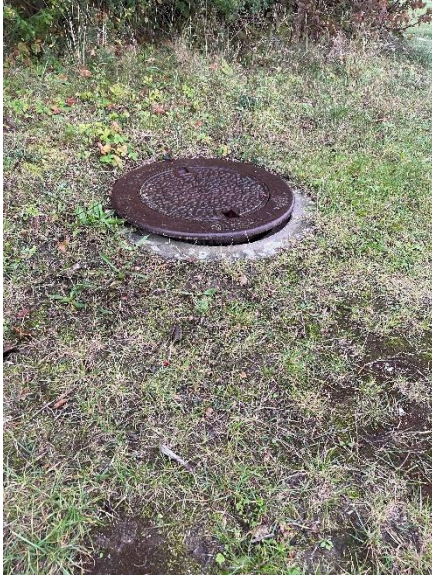
Dækselkarm til kloak ligger løst på topring

Der bør udføres TV-inspektion og tilretning af kloak dæksel.

Manglende korrekt udførelse af dækselkarm og topring på kloak brønd giver færdselsadgang for rotter.

| Aktivitet på bygningsdel | Ved.type | Prioritet | Int.val, år | Første år | Omkostning |
|---|---|---|---|---|---|
| Udskiftning/genmontering af dækselkarm. Pris ved udskiftning | Foreb. | Kritisk | Engangs | 2026 | 15.000 |

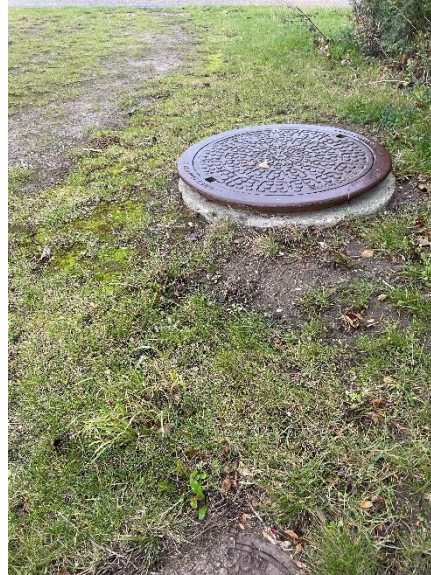
Topring og karm ikke korrekt udført

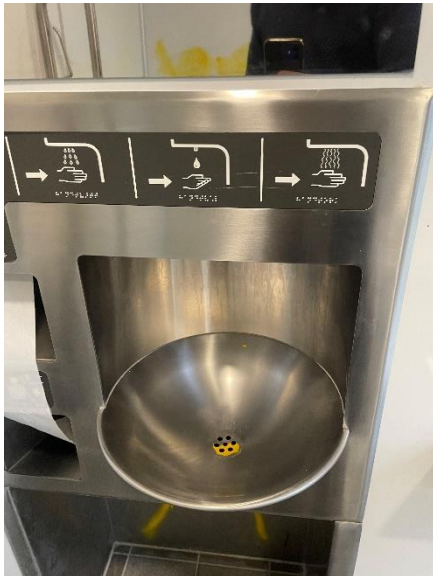
Automatisk vand-armatur indbygget med sæbe dispenser og håndtørrer

Står i brugt men pæn stand. Der er spor af graffiti. Braille mærkater står uden beskadigelse.

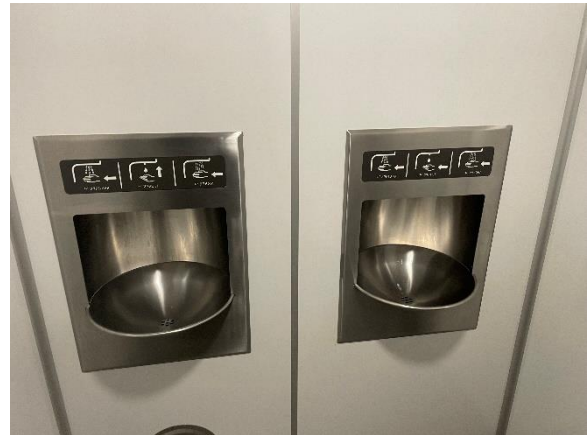
Automatisk vand-armatur; med indbygget sæbe dispenser og håndtørrer

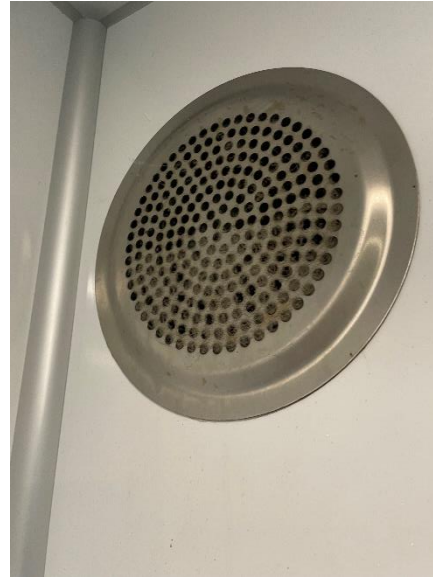
Udluftningsrist indvendigt

Rist indvendigt bør renses.

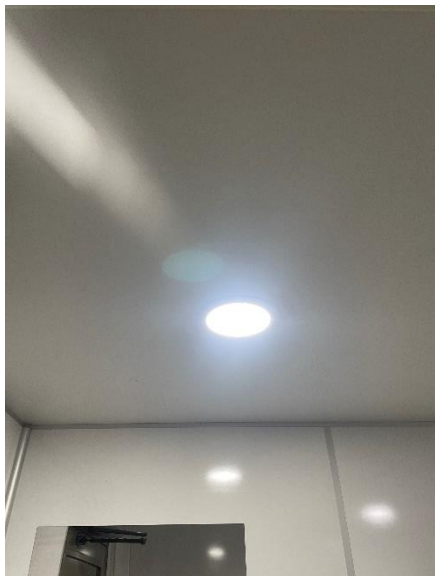
Indvendig LED belysning

Det kunne ikke på dagen bekræftes om sensorstyringen udvendigt virker, men indvendigt er den i funktion.

| Aktivitet på bygningsdel | Ved.type | Prioritet | Int.val, år | Første år | Omkostning |
|---|---|---|---|---|---|
| Udskiftning af belysning efter forventet levetid, 6 armaturer/spots | Opret. | Lav | 15 | 2030 | 14.000 |

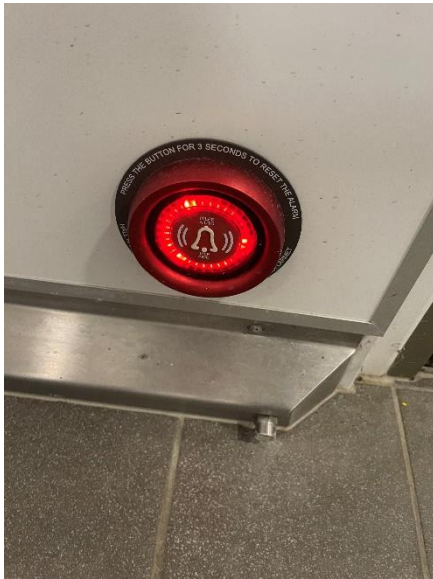
Alarmtryk på handicaptoilettet

Automatikken har ikke skader og er funktionsdygtig, bør udskiftes efter forventet levetid som typisk er omkring 15-20 år. Dvs. 5-10 års restlevetid før større opdateringer.

| Aktivitet på bygningsdel | Ved.type | Prioritet | Int.val, år | Første år | Omkostning |
|---|---|---|---|---|---|
| Udskiftning af alarmsystem på handicap toilet, efter forventet levetid | Opret. | Høj | 15 | 2035 | 20.000 |

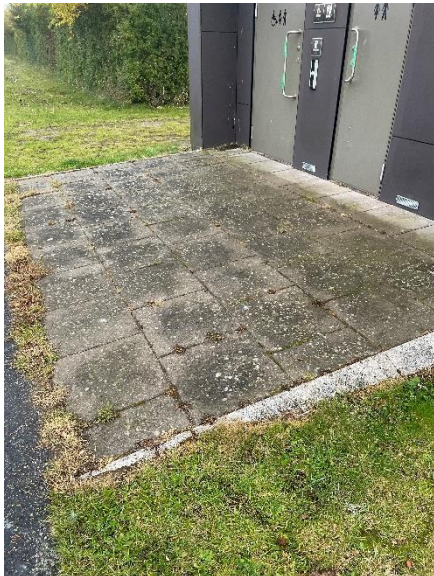
Belægningen set fra indgangs siden

Der vokser ukrudt op igennem flisefugerne og der er observeret enkelte lunger i belægningen, men det er meget småt.

| Aktivitet på bygningsdel | Ved.type | Prioritet | Int.val, år | Første år | Omkostning |
|---|---|---|---|---|---|
| Opretning af enkelte lunger i belægningen samt fjernelse af ukrudt | Opret. | Lav | 20 | 2026 | 15.000 |
