# Tilstandsvurdering og energiscreening

Stadionhal  
Brøndby Stadion 8, 2605 Brøndby

18. september 2025

Udarbejdet af: Martin Fester og Martin Hinsch Kristensen  
Kontrolleret af: Anders Rathje Kjær Lorentzen, Claudia Schulz  
Dato: 18.09.2025  
Version: 1  
Projekt nr.: 1024991, Tilstandsvurdering og energiscreening  
Kommunale ejendomme i Brøndby kommune

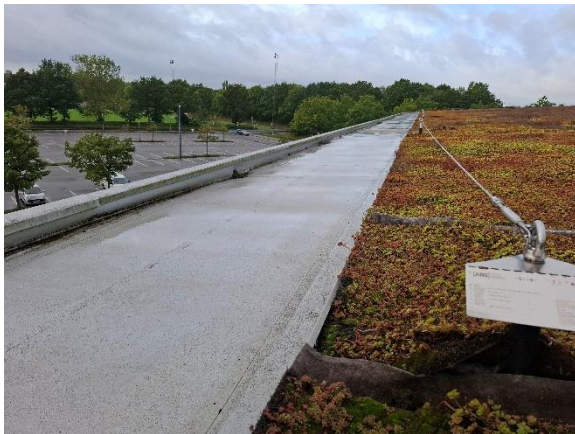
Øverste tagflade.

Der ses mosbegrøninger omkring fliser til forankring af nedløb over nedre tagflader. Tagflader er generelt i god stand og må forventes at have en restlevetid på 30-35 år. Ovenlys vurderes at have en restlevetid på 25-30 år.

| Aktivitet på bygningsdel | Ved.type | Prioritet | Int.val, år | Første år | Omkostning |
|---|---|---|---|---|---|
| Udskiftning af ovenlysvinduer, 9 stk. | Opret. | Normal | 40 | 2051 | 286.000 |

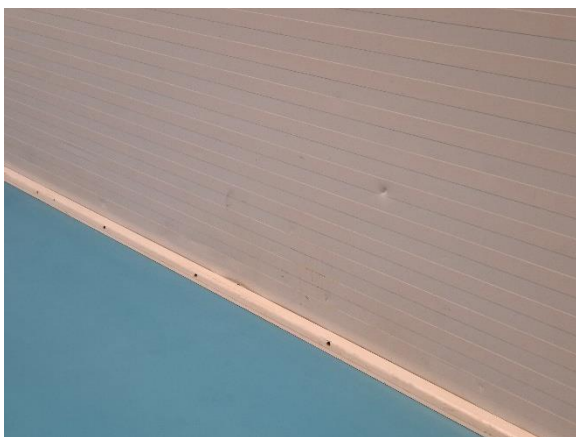
Mindre skader på indvendige flader

Væggene er uden større mangler. Der er mindre skrammer og buler i alubeklædningen ud- og ind-  
vendigt.

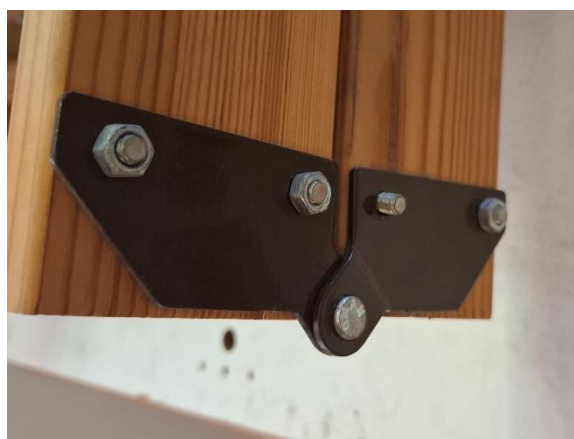
Der mangler møtrik på begge sider af loftstrappe til teknikloft.

Trapper er generelt uden mangler. Loftstrappe til teknikloft mangler møtrik på begge sider af samlebeslag.

| Aktivitet på bygningsdel | Ved.type | Prioritet | Int.val, år | Første år | Omkostning |
|---|---|---|---|---|---|
| Eftergang af loftstrappe og fasthørelse af beslag | Foreb. | Høj | Engangs | 2026 | 15.000 |

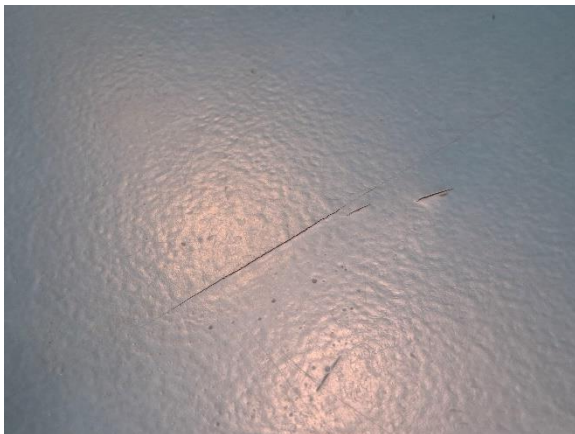
Revner i sportsgulv ved hovedindgang.

Sportsgulv i salen er generelt i god stand. I hjørnet mod indgangen er der sprækker i overfladen et enkelt sted. I gangen til omklædningsrum er gulvbelægningen med buler. Linoleumsbelægninger på 1. salen er uden mangler. Gulvene vurderes at have en restlevetid på 30-40 år.

| Aktivitet på bygningsdel | Ved.type | Prioritet | Int.val, år | Første år | Omkostning |
|---|---|---|---|---|---|
| Gennemgang af sportsgulv med reparation af buler og revner, 5 m <sup>2</sup> | Opret. | Middel | Engangs | 2026 | 22.000 |

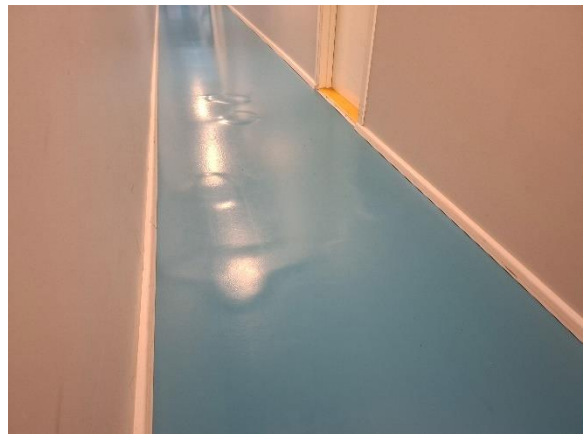
Buler og manglende vedhæftning af sportsgulv ved gang til omklædning.

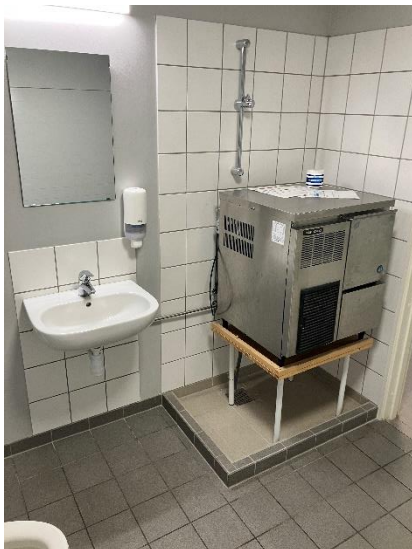
Der blev under besigtigelsen konstateret at en ismaskine stod installeret på det tilstødende handicaptolet med puslerums faciliteter. Det synes - selvom det er uden for denne rapports beskæftigelsesområde - umiddelbart at være imod standard for god hygiejne.

Ismaskine installeret på tilstødende handicaptolet og puslerum.

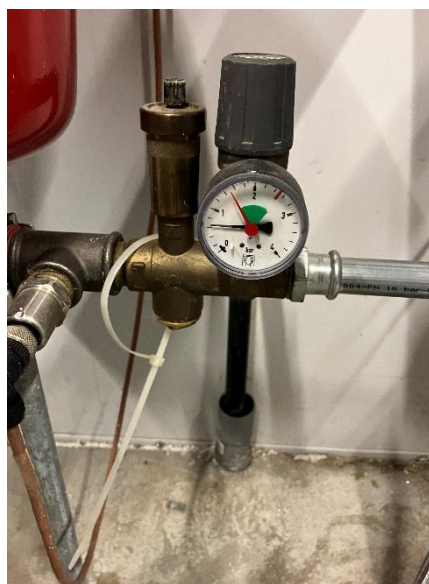
Varmeanlægget stod med meget for lavt tryk. Min. 1,5 bar

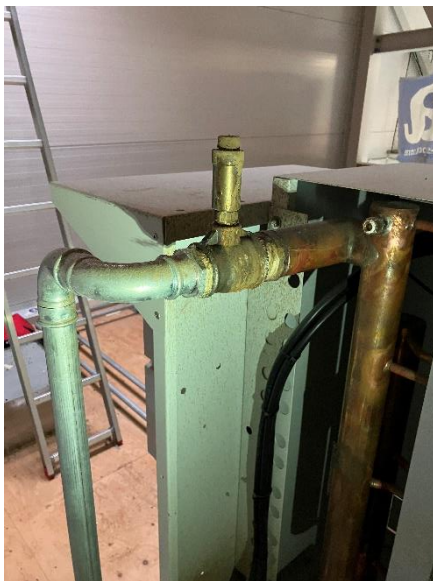
Automatudlufter på kaloriefere formentligt ude af funktion

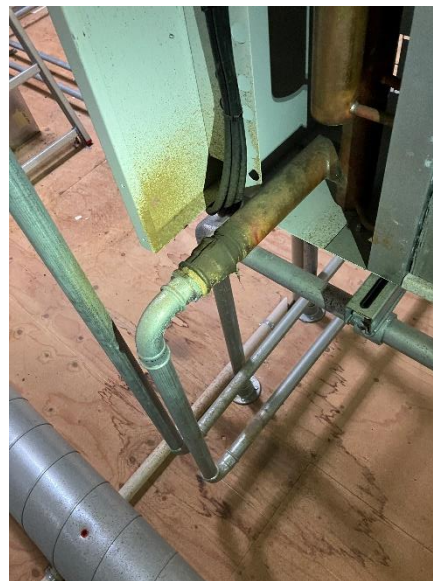
Plamager fra vand på gulv fra udlufter.

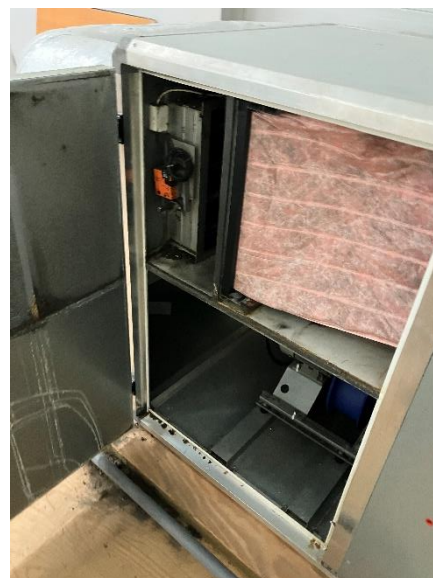
Mangler overordnet rengøring

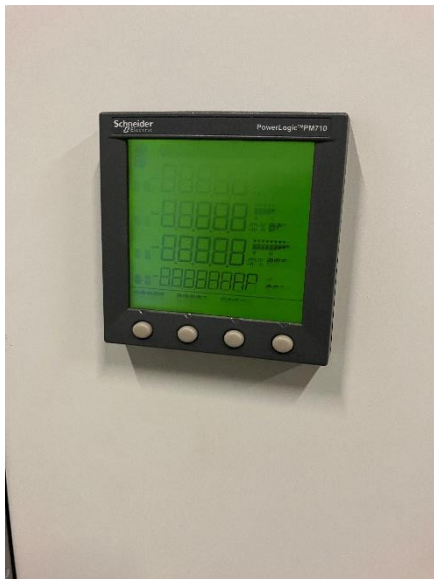
Power logic PM710 fungerer ikke.

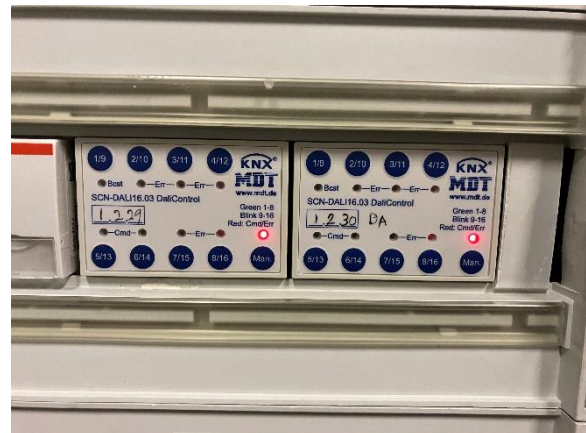
Dali/KNX fejlmelding

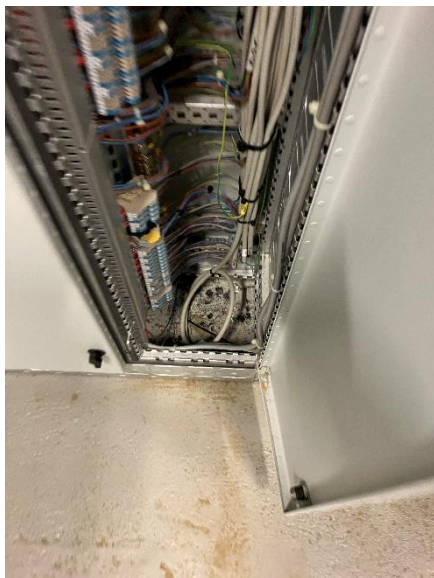
Tavler mangler rengøring

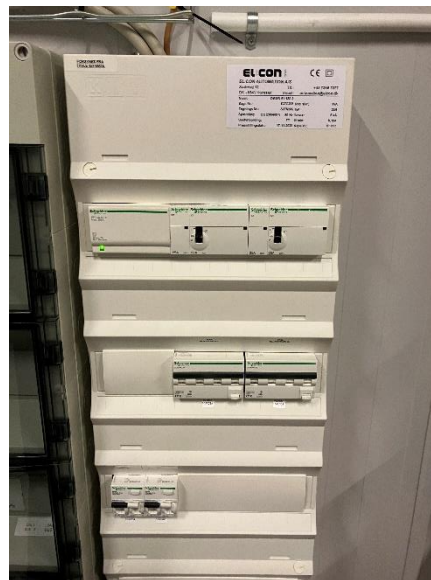
Tavle mangler opmærkning

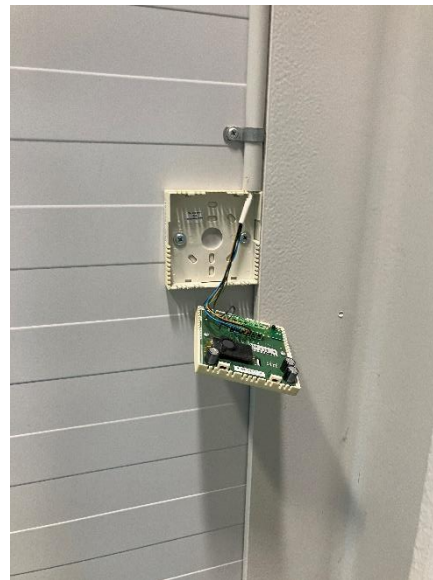
Sensor rumføler rykket af væggen

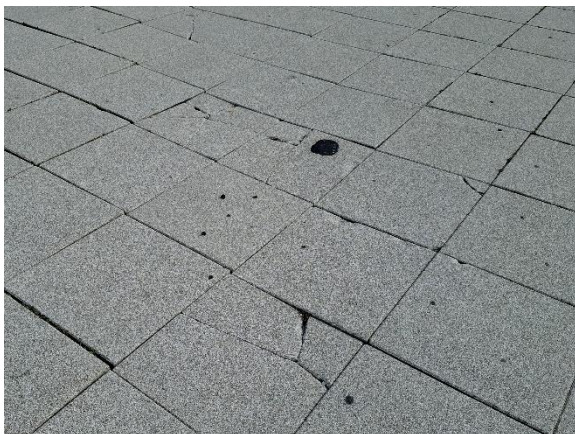
Knækkede betonfliser mod nord
