## Tilstandsvurdering og energiscreening

Midlergården  
Nybovej 22, 2605 Brøndby

02. juni 2025

Udarbejdet af: Martin Fester  
Kontrolleret af: NIKL  
Dato: 26.06.2025  
Version: 1  
Projekt nr.: 1024991, Tilstandsvurdering og energiscreening  
Kommunale ejendomme i Brøndby kommune

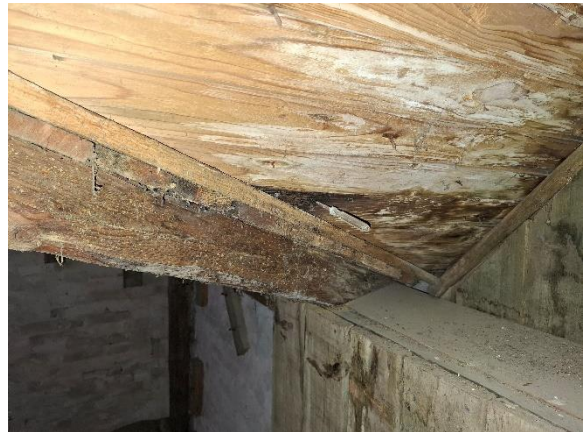
Utæthed i skotrende mod gårdens sydvestlige hjørne har forårsaget opfugtet og nedbrudt træværk.

Taget er med utætheder omkring flere af skotrenderne. Et enkelt sted har dette medført at det underliggende træværk er opfugtet. Det anbefales og at begge skotrender tættes straks og at skadesomfanget kortlægges. Der er kraftige mosbegrøninger mod nord, hvor der også ses en del blade i tagrummet hvilket tyder på utæthed eller dyr i konstruktionen. Vindskeder og udhæng er med nedbrudt træværk.

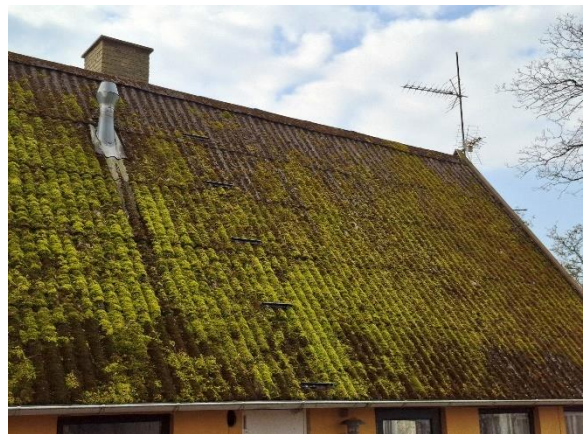
Spor efter utæthed i skotrende mod øst

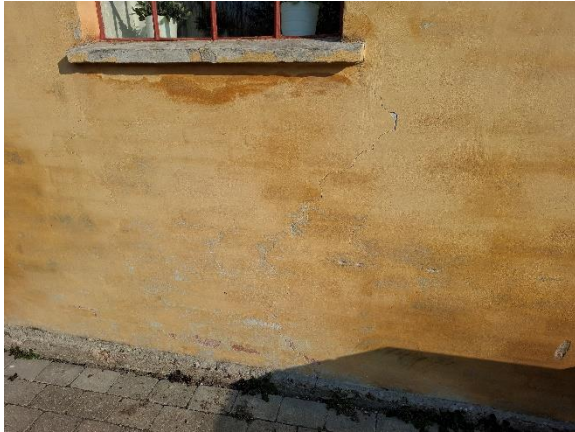
Revner i facade og tegn på opfugtning

Der ses generelt sætningsskader omkring vinduer på de udvendige facader. Der er fugtplamager på pudsede flader på forhusets udvendige facader. Der er afskallende puds på baghusets udvendige facader.

| Aktivitet på bygningsdel | Ved.type | Prioritet | Int.val, år | Første år | Omkostning |
|---|---|---|---|---|---|
| Murværk, reparation og armering af revner, 10 stk. | Opret. | Middel | 10 | 2027 | 25.000 |

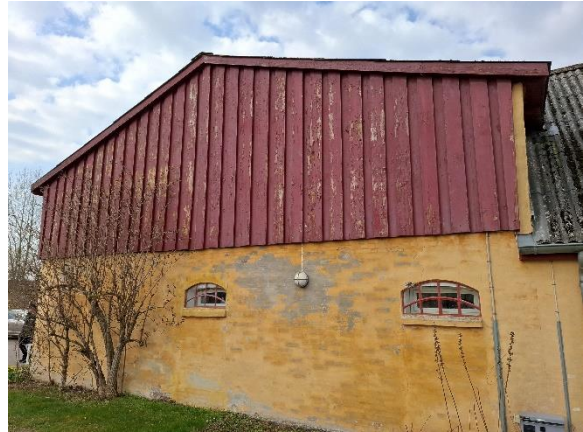
Afskallende maling på træbeklædning og opfugtet puds.

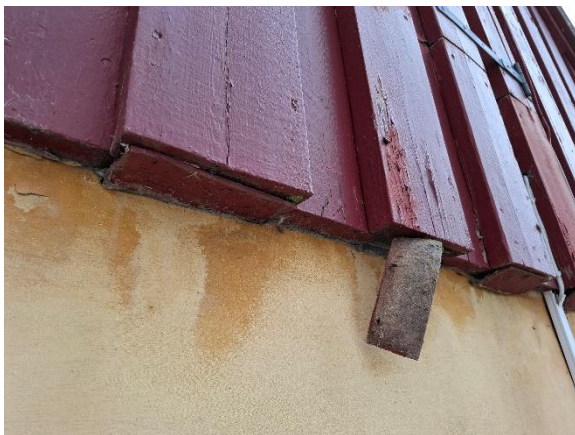
Ventilering af loftrumets facadebeklædning er tillukket med masonitplader. Flere af disse er faldet af.

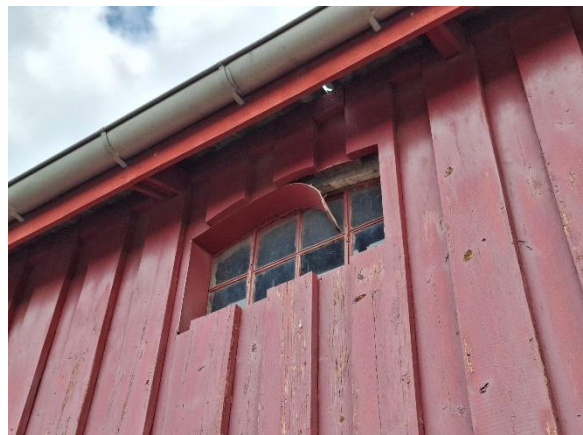
Sålbænke og lysninger ved vinduer i tremplens træbeklædning er udført med masonitplader. Disse er alle helt eller delvist faldet af.

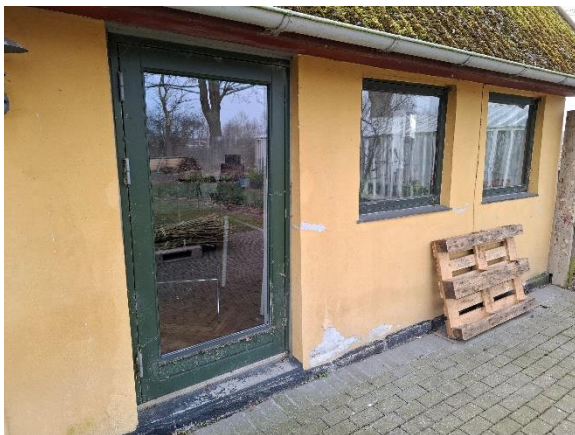
Puds med afskalninger på baghus

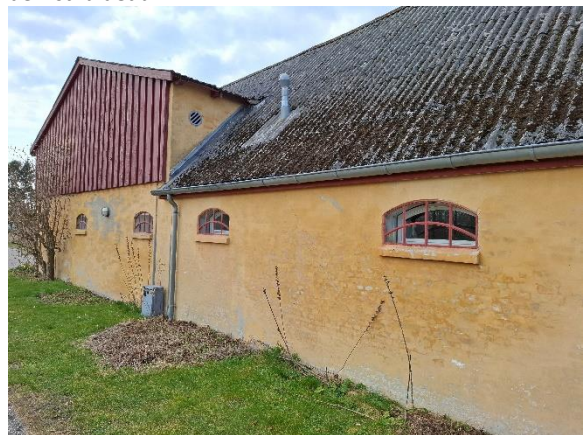
Terræn er ført over sokkel mod vest

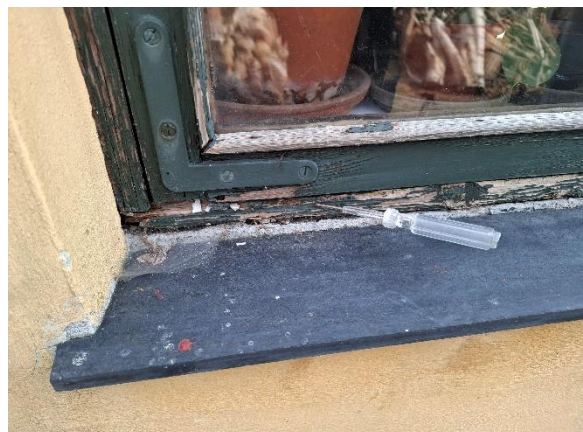
Trævindue på baghuset med 2 enkeltlags ruder er med nedbrydning i træværket.

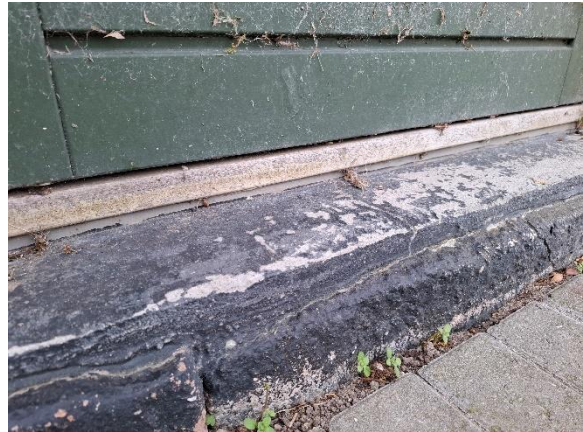
Fuge under dør i baghus mod nord mangler vedhæftning.

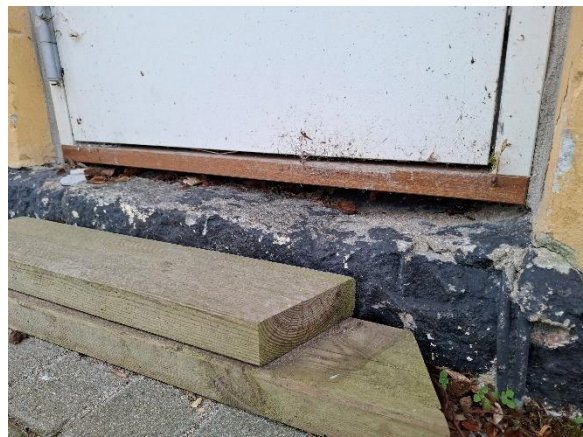
Dør fra 2013 til teknikrum er udført uden bundfuge.

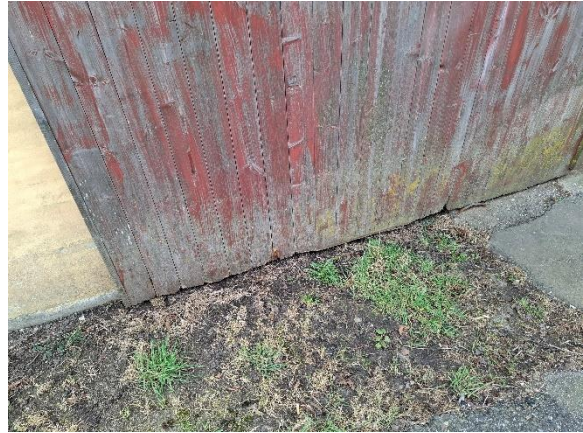
Slid på skydeport

Skydeport til garage er med nedbrudt træværk nederst og afskallende maling samt rustne skinner og hjul.

| Aktivitet på bygningsdel | Ved.type | Prioritet | Int.val, år | Første år | Omkostning |
|---|---|---|---|---|---|
| Udskiftning af træ og rustbehandling af skinnesystem på skydeport på garage | Opret. | Middel | 20 | 2026 | 66.000 |

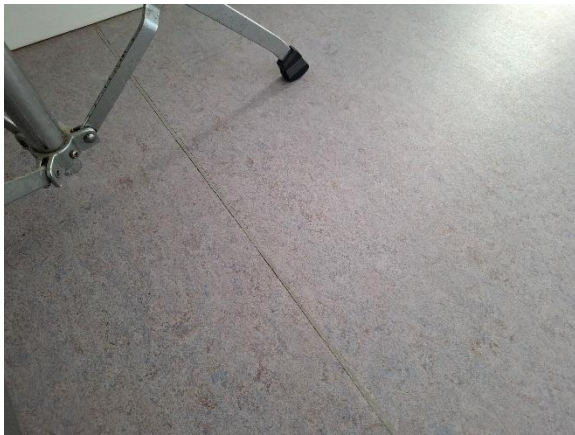
Svejsefuger slipper på linoleumsgulv i forhuset.

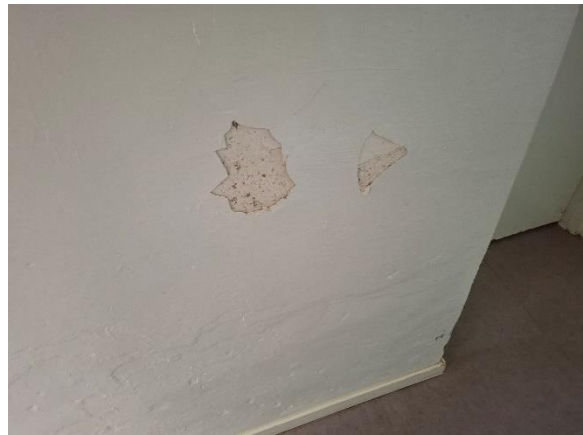
Afskallende puds på ydervæg i forhus.

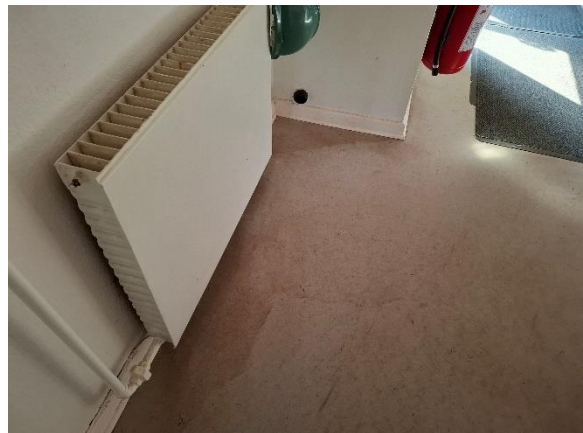
Slidt linoleum i baghus

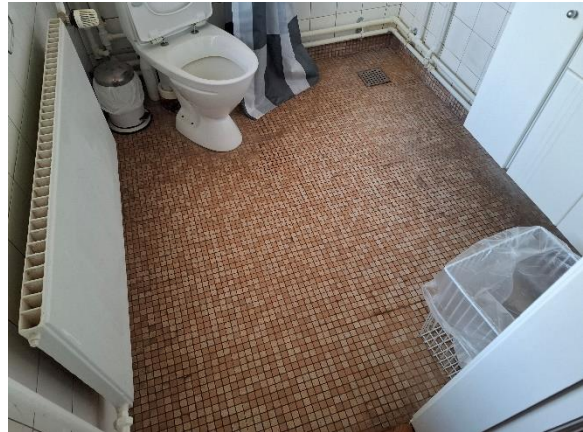
Slidt mosaikflisegulv i toiletrum i baghus

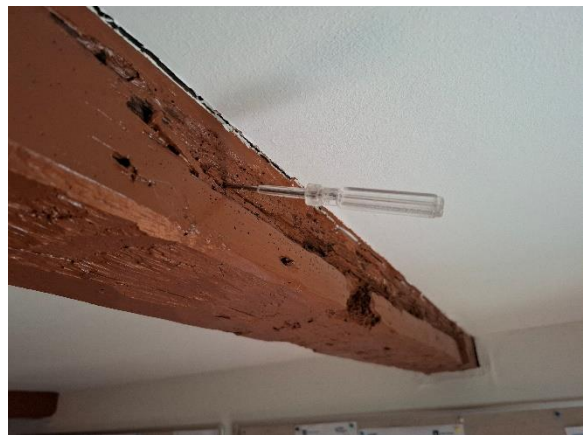
Bjælke i kontor i baghusets østvendte kontor er medtaget efter tidligere angreb af borebiller. Bjælkens bæreevne bør undersøges og bjælken udskiftes om nødvendigt.

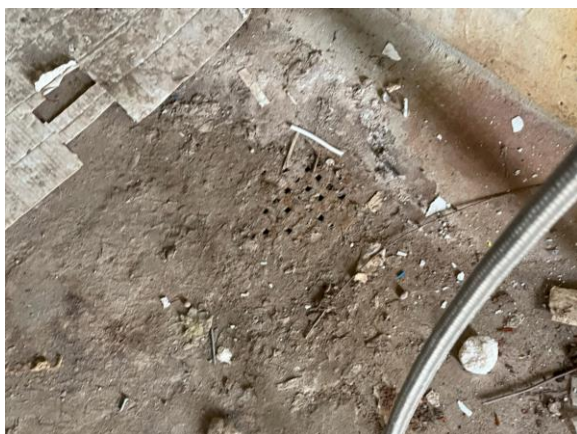
Stoppet gulv afløb

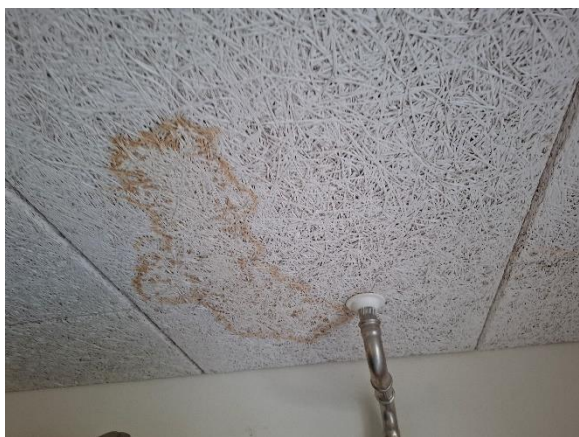
Plamage på loft tyder på utæthed i rørinstallation til slangevinde bør undersøges nærmere.

| Aktivitet på bygningsdel | Ved.type | Prioritet | Int.val, år | Første år | Omkostning |
|---|---|---|---|---|---|
| Undersøgelse af vandskadet loftplade ved slangevinde i østlængen. | Foreb. | Middel | engangs | 2026 | 11.000 |

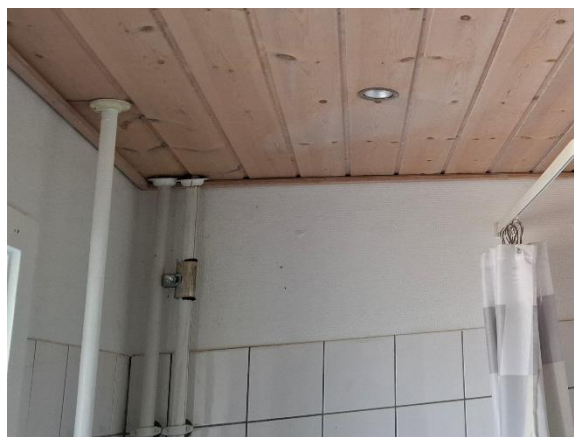
Midlertidig bandagemuffe på vandrør i baderum i baghus tyder på at installationen trænger til udskiftning.

| Aktivitet på bygningsdel | Ved.type | Prioritet | Int.val, år | Første år | Omkostning |
|---|---|---|---|---|---|
| Udskiftning af rørsystem i baghus til nyt i rustfrit stål eller alupex | Opret. | Middel | 30 | 2027 | 250.000 |

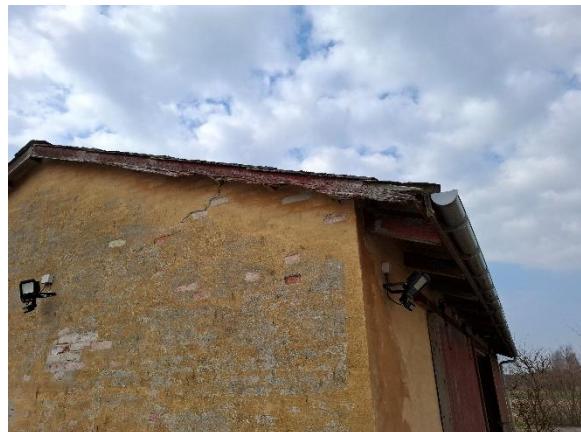
Garage med sætningsrevner og vindskede med nedbrudt træværk.

Garagebygningen har en del revner i pudsen udvendigt og nedbrudte fuger ved sokkel. Udvendigt træværk på tagkonstruktion er nedbrudt og trænger til udskiftning. Der ses knækkede og hullede eternitplader, hvilket institutionen skal være OBS på i forbindelse med oplag i garagen, idet asbeststøv kan drysse ned på de oplagrede materialer og materiel.

| Aktivitet på bygningsdel | Ved.type | Prioritet | Int.val, år | Første år | Omkostning |
|---|---|---|---|---|---|
| Udbedring af sætningsrevner, fuger og pudsede flader på garage | Opret. | Høj | 10 | 2027 | 55.000 |

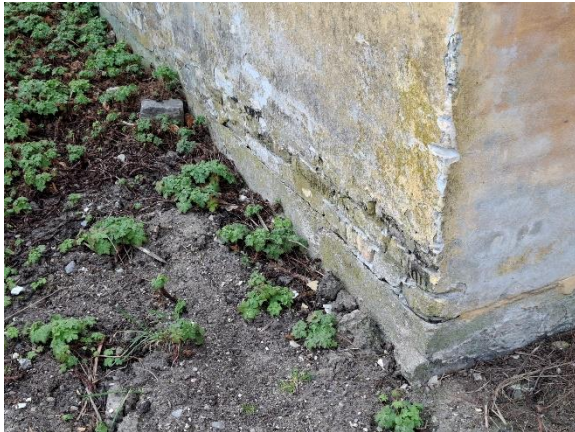
Murværk på garage med afskallende puds og fuger, hvor facaden er opfugtet.

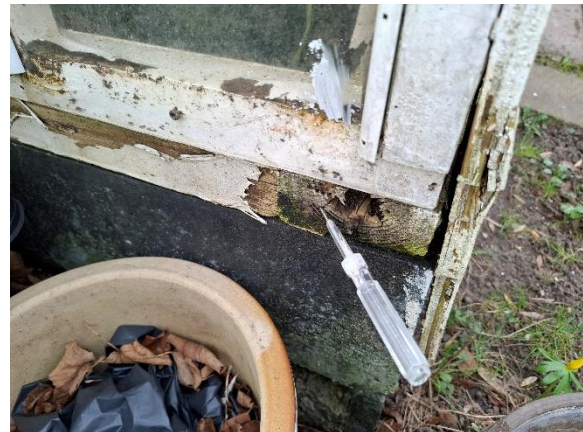
Nedbrudt træværk i drivhus. Krydsfinerplader er delamineret flere steder.

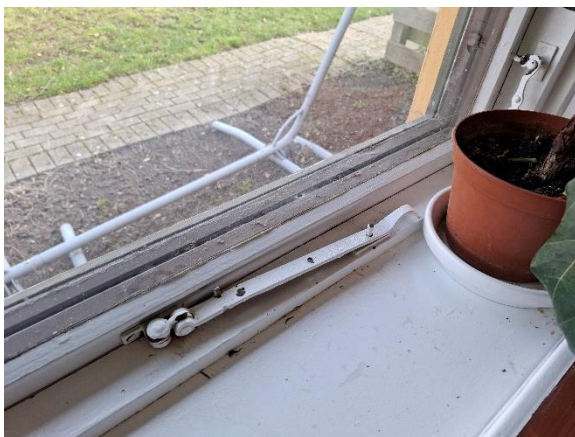
Gamle vinduer med 2 lag enkeltlags glas.

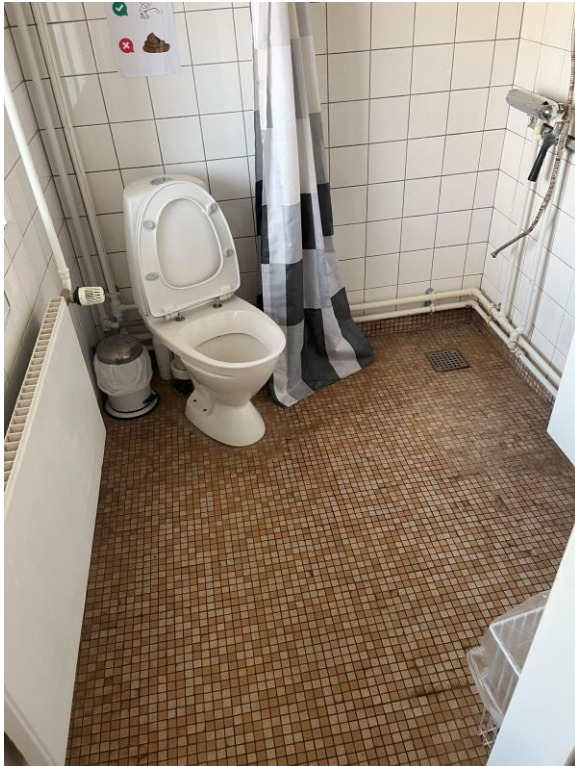
Defekt bruser
