## Tilstandsvurdering og energiscreening

Kærdammen  
Lysedammen 42, 2605 Brøndby

4. marts 2025

Udarbejdet af: Christian Lundstrøm  
Kontrolleret af: Lars Erik Dworak  
Dato: 04.03.2025  
Version: 1  
Projekt nr.: 1024991, Tilstandsvurdering og energiscreening  
Kommunale ejendomme i Brøndby kommune

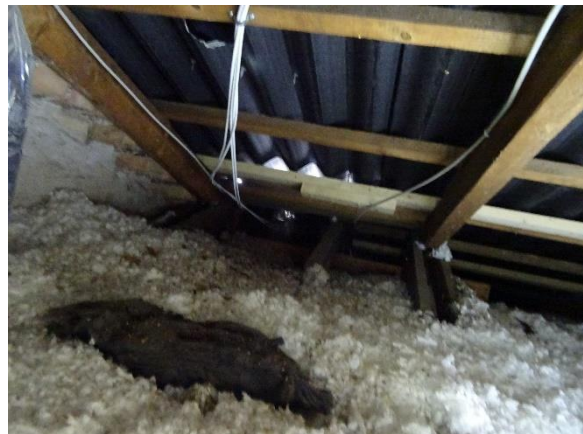
Opfugtet område på loft. + midlertidig lap

Tagrum over opfugtet loft

Tag på hovedbygninger er i god stand. Der er dog en mindre vandindtrængning i overgangen mellem de to tagflader og fugtskjold i loftet på stuen. Tagpap på liggehal er fra år 2000 med en forventet restlevetid på 10-20 år.

| Aktivitet på bygningsdel | Ved.type | Prioritet | Int.val, år | Første år | Omkostning |
|---|---|---|---|---|---|
| Vandindtrængning fra tag på stue ved køkken undersøges. Inddækning er i bly som ved samme lejlighed kan erstattes. | Opret. | Høj | Engangs | 2026 | 25.000 |

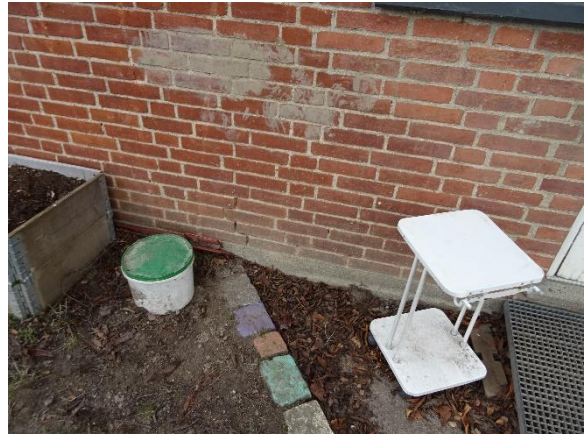
Mindre revne i murværk mod legeplads

Hovedbygninger er der en del studs fuger som mangler, Alle fuger skal gennemgås for skader. Mindre sætningsrevne fører ca. 3 skifter op hvor der mangler fuge.

| Aktivitet på bygningsdel | Ved.type | Prioritet | Int.val, år | Første år | Omkostning |
|---|---|---|---|---|---|
| Murværk og sokkel gennemgås af murer og mindre skader på fuger udkradses og efterfyldes med mørtel | Opret. | Normal | 10 | 2028 | 17.000 |

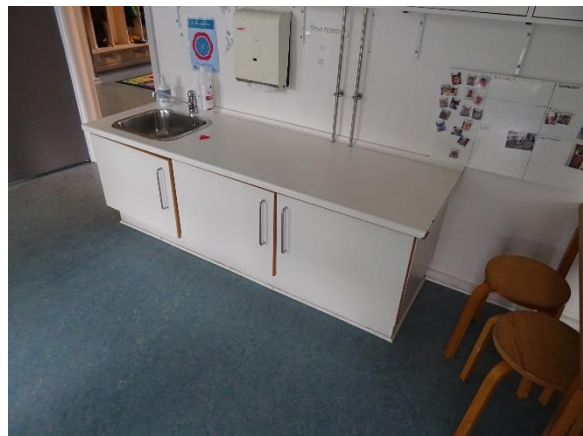
Bryggers / grovkøkken

Bryggerskøkken er meget slidt med skjoldede låger, låger der hænger, laksskader m.v. Fremtiden for dette køkken bør overvejes. Der er i budget indarbejdet 1:1 udskiftning.

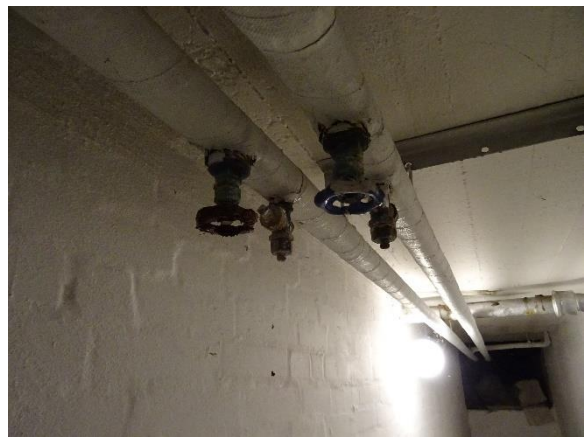
Ventiler i kælder, der er næsten tæret op

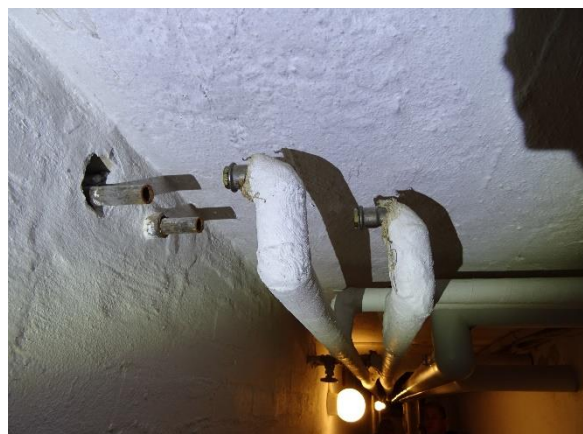
Afskåret rør i væg og døde rørender.

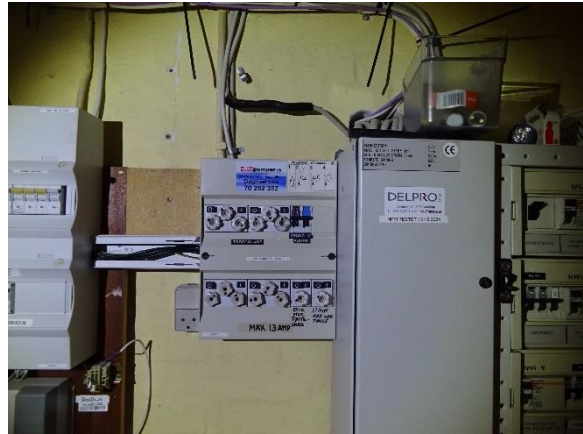
Undertavle ved hovedtavle i kælder

Opmærkning af de ældre tavler er mangelfuld og flere grupper er helt uopmærkede hvilket ikke lever op til kravene for en eltavle. Derudover er tavle acceptabel, men gives en restlevetid på 10-15 år indtil udskiftning til ny med automatsikringer. Afbrydere og stikkontakter kan skiftes når de bliver nedslidt, da modellen stadig sælges til ældre installationer.

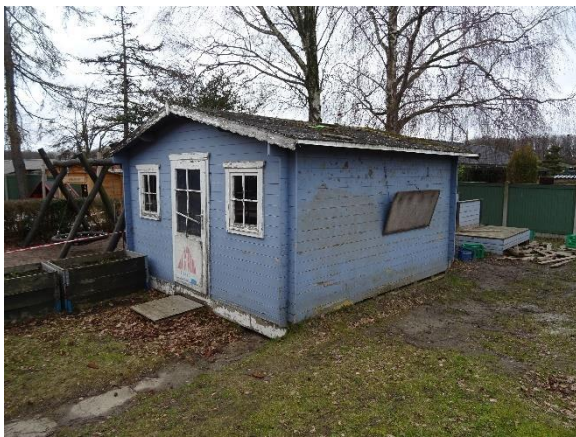
Bygning 4 "Bjælkehytten"

| Aktivitet på bygningsdel | Ved.type | Prioritet | Int.val, år | Første år | Omkostning |
|---|---|---|---|---|---|
| Legehus BBR B4 vest for bygning renoveres, døre, vinduer, rådskadet træ og tagpap skiftes | Opret. | Høj | Engangs | 2026 | 28.000 |

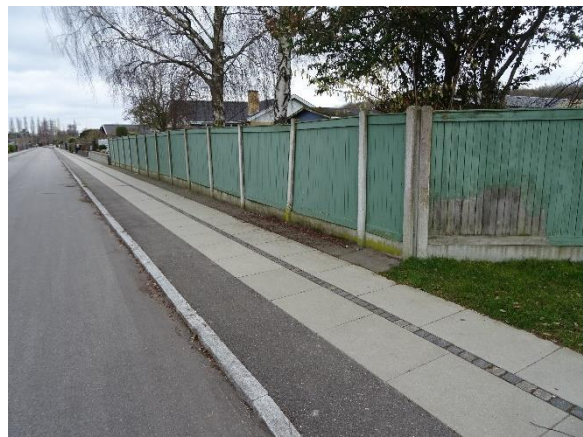
Perimeterhegn

Perimeterhegn kræver gennemgang og der blev konstateret en betonsøjle som, muligvis efter påkørselsskade, hælder ind mod og kan vælte indover legeplads. Resten af hegnet kræver gennemgang af tømmer, udskiftning af nedslidte brædder og løbende malervedligehold.
