## Tilstandsvurdering og energiscreening

Fuglemosen  
Fuglemosen 20, 2605 Brøndby

28. marts 2025

Udarbejdet af: Anders Halkjær  
Kontrolleret af: Christian Lundstrøm  
Dato: 28.03.2025  
Version: 1  
Projekt nr.: 1024991, Tilstandsvurdering og energiscreening  
Kommunale ejendomme i Brøndby kommune

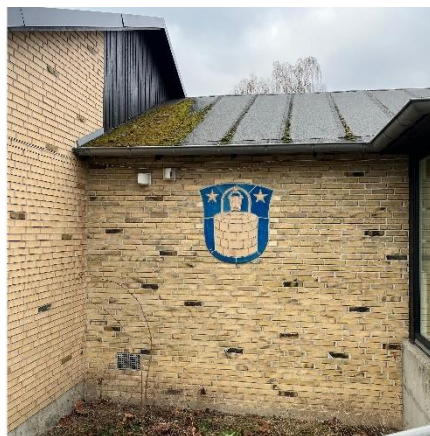
Mosbegrøninger på tagflade mod øst

Der er ikke registreret skader eller meddelt om vandindtrængning eller set tegn herpå. Der er mosbe-  
groning flere steder og sternbrædder, der kræver vedligehold. Årstal for tagbelægninger er ukendt.  
Forventet restlevetid 25-35 år. Nedløbsrør mod gård er tæret og brudt, hvilket giver risiko for, at  
vand løber ned ad facade.

Det anbefales, at der afrenses for større mossamlinger i det omfang, det hæmmer afvanding eller gi-  
ver anledning til utæthed. Tagbelægning udskiftes iht. forventet levetid. Maling af sternbrædder.  
Montering af nyt nedløbsrør.

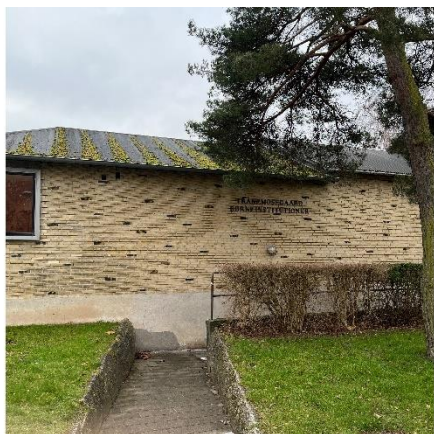
Mosbegrøning på tagflade mod nord bl.a. pga. bevoksning

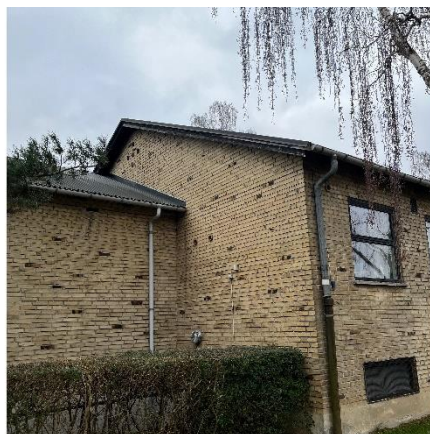
Sternbrædder mod SØ

| Aktivitet på bygningsdel | Ved.type | Prioritet | Int.val, år | Første år | Omkostning |
|---|---|---|---|---|---|
| Sternbrædder afrenses og malerbehandles, 20 lbm | Foreb. | Middel | 5 | 2026 | 17.000 |

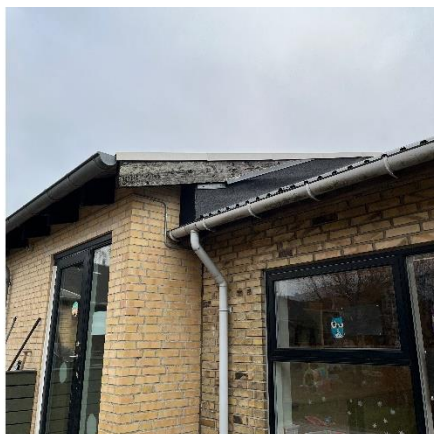
Sternbrædder mod syd

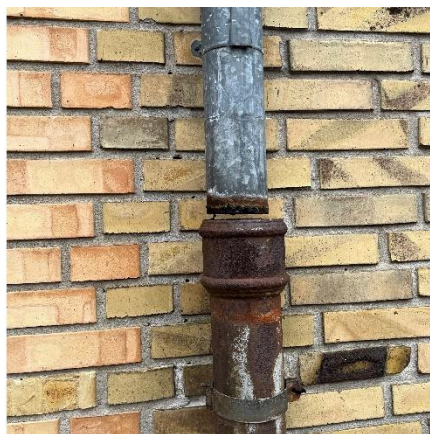
Brudt samt tæret nedløbsrør ved bygning mod NV

| Aktivitet på bygningsdel | Ved.type | Prioritet | Int.val, år | Første år | Omkostning |
|---|---|---|---|---|---|
| Nedløbsrør skiftes til nyt af samme type | Opret. | Høj | Engangs | 2026 | 17.000 |

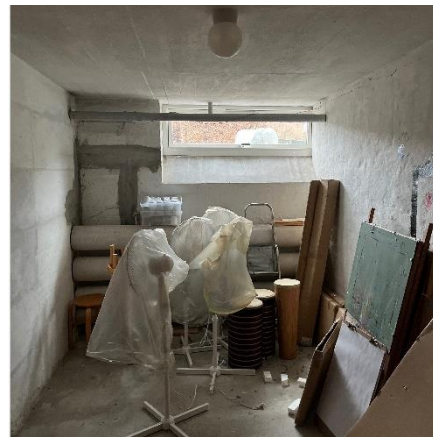
Kælderrum ud mod gård

Det oplyses, at der indsiver grundvand, men at kælderen generelt er tør.  
Kælderen opleves ligeledes som tør, og vedligehold af overflader vurderes primært af æstetiske  
grunde.

Det bør undersøges nærmere, om indsivning af grundvand kan forhindres, så kælder fremadrettet  
kan bevares tør.

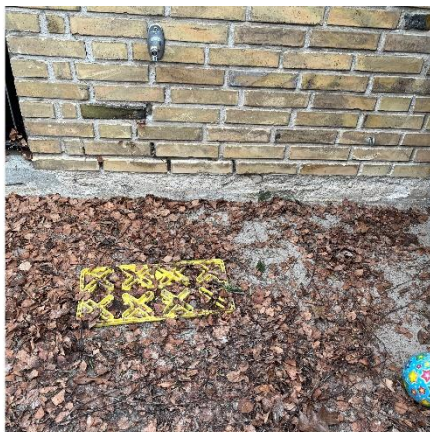
Facade mod SV mod gård, beskadiget sokkel

Fremstår generelt i god til acceptabel stand og bygningens alder taget i betragtning. Murværk i gavl mod syd er beskadiget grundet påkørsel med gokarts. Lette facadepartier og tilbygning er i god stand. Sokler mangler generelt vedligehold, og flere steder er sokkel forsøgt udbedret, men hvor puds er løs, og hvor revner og sprækker er tydelige.

| Aktivitet på bygningsdel | Ved.type | Prioritet | Int.val, år | Første år | Omkostning |
|---|---|---|---|---|---|
| Sokkel, pudsreparation. Løst puds fjernes, revner udhugges og genoppudses | Opret. | Lav | 10 | 2029 | 44.000 |

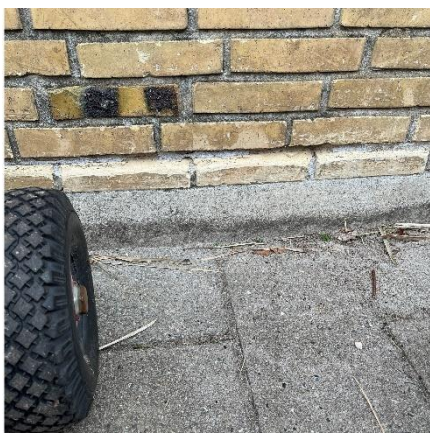
Beskadiget murværk i gavl mod syd

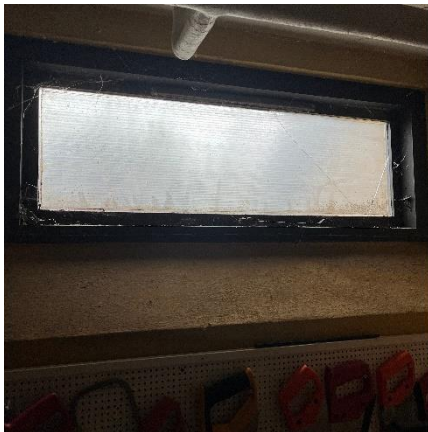
Vinduer i kælder mod NV er udført i træramme med et-lags glas og tolags energiruder med varm kant mod SV. Vinduer er med træ og træ/alu. Glas i et enkelt af etlags vinduerne er revnet.

Vindue i kælder med revnet etlags glas

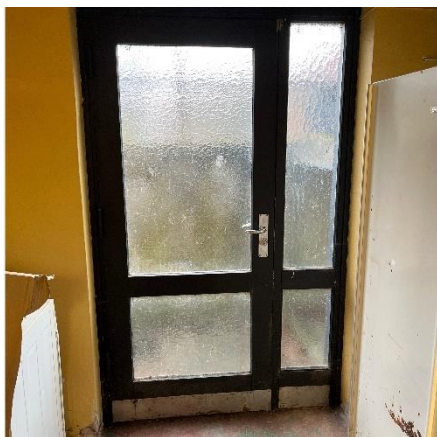
Yderdør i kælder med etlag glas

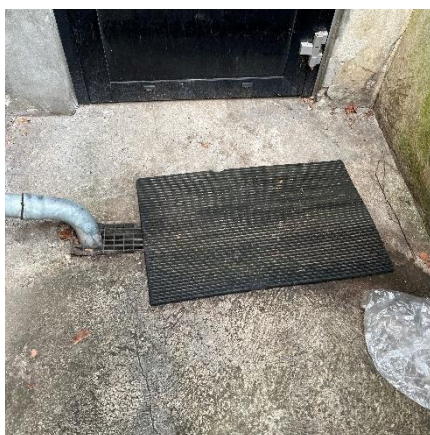
Måtte forhindrer, at vand kan sive ned i afløb

Kælderrampe har skader i betonen, som potentielt på sigt kan medføre faldulykker. Det vurderes dog ikke på nuværende tidspunkt at være til fare. Beton på støttemur er afskallet flere steder. Det anbefales, at der udføres løbende vedligehold. På sigt hovedrenoveres støttemur med fornyelse eller tilføjelse af vandtæt membran. Måtte forhindrer vand i at løbe ned i afløb.

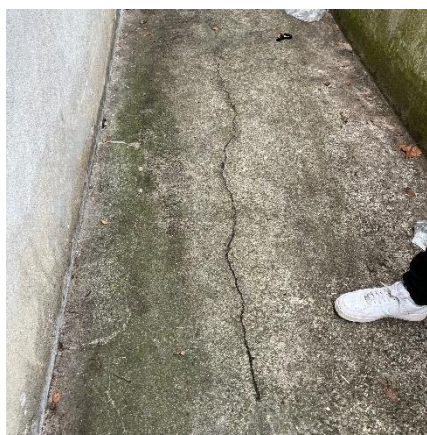
Revne i betonrampe

Der anbefales et løbende vedligehold. Revne i beton vurderes umiddelbart ikke at have indflydelse på indsivning af grundvand, men bør undersøges nærmere som nævnt i punkt 4.2 og udbedres da vand og frost fører til yderligere nedbrydning og skader på betonen. Gulvmåtte forhindrer, at vand kan løbe ned i afløb.

| Aktivitet på bygningsdel | Ved.type | Prioritet | Int.val, år | Første år | Omkostning |
|---|---|---|---|---|---|
| Reparation af betonrampe samt revne. Revne skæres op og alt løs beton fjernes før nye udfyldning med beton. | Foreb. | Normal | Engangs | 2030 | 30.000 |

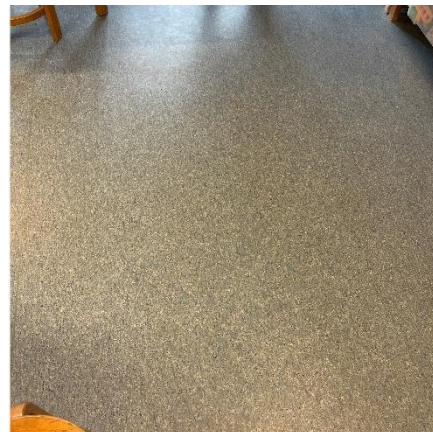
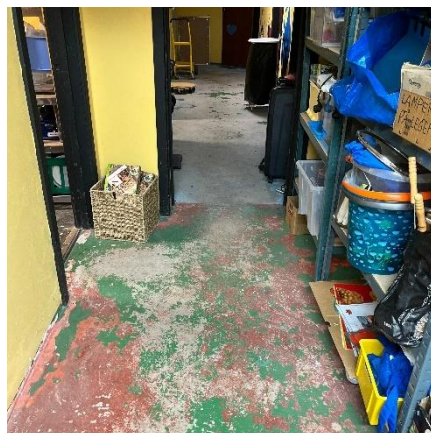
Afskallet maling på kældergulv

Gennemgående er gulvbelægninger i god stand. Slidt maling på kældergulve er primært af æstetisk karakter.

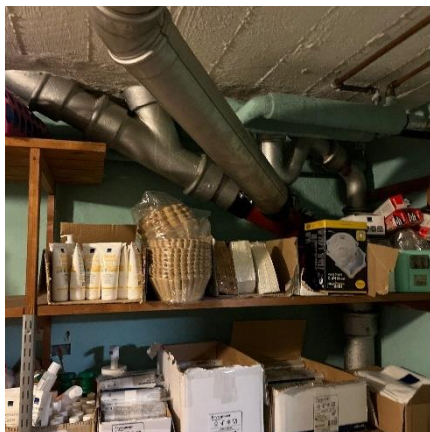
Det skal bemærkes, at støbejernsfaldstammer er malet med blyholdig maling samt i samlinger.

Afløbsrør med blyholdig maling

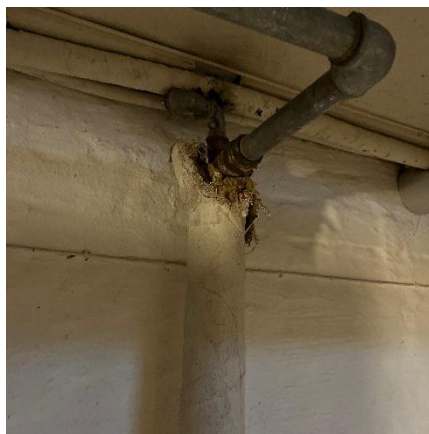
Brudt isolering ved samling

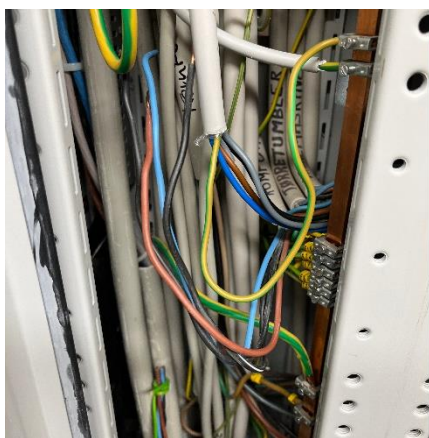
Blotlagte ledere i tavle. Låge stod åben.

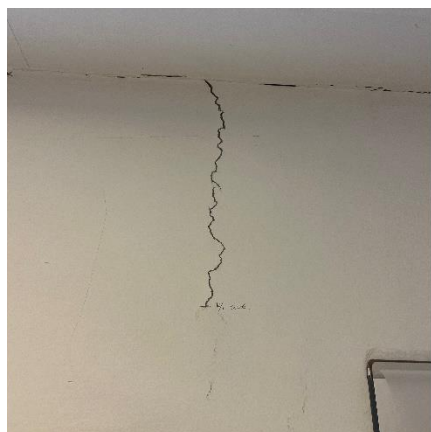
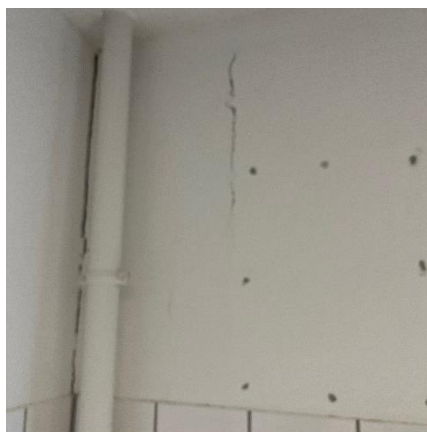
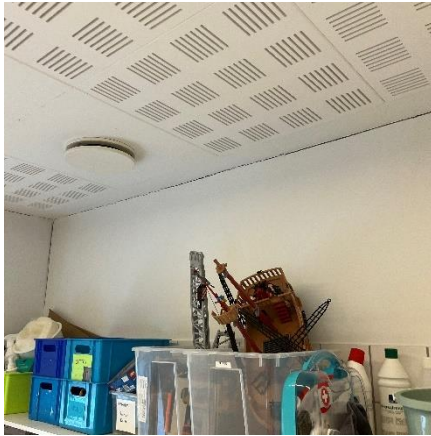
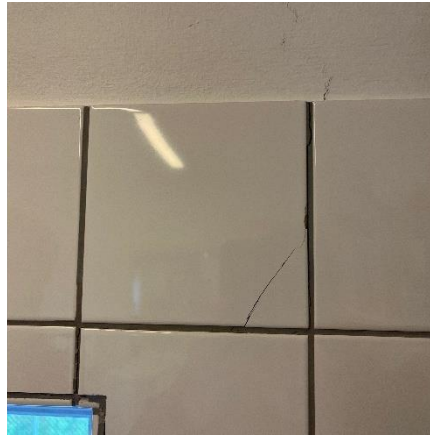
Revne i væg/loft samt klinker på toilet i NV-bygning dateret for observation 10/1-2006. Revner bør undersøges nærmere og udbedres hvis de er stabile.

| Aktivitet på bygningsdel | Ved.type | Prioritet | Int.val, år | Første år | Omkostning |
|---|---|---|---|---|---|
| Udbedring af revner i vægge og gipsloft samt klinker i toiletrum i NV bygning | Foreb. | Middel | Engangs | 2030 | 39.000 |

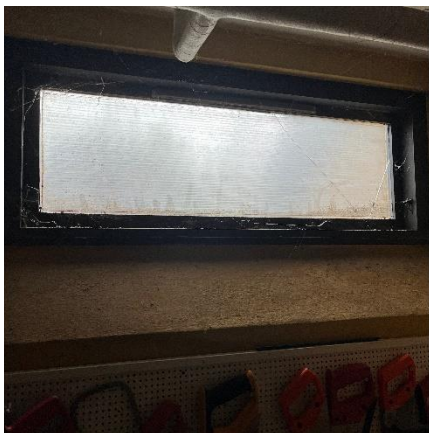
Vinduer i kælder med etlags glas samt vinduer med termoruder i stueetage i NV bygning.

Vindue med etlags glas i kælder

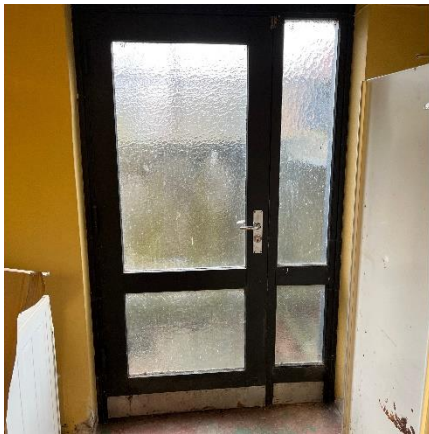
Dør i kælder samt dør til trapperum i stueetage er med etlags glas.

Dør i kælder med etlags glas

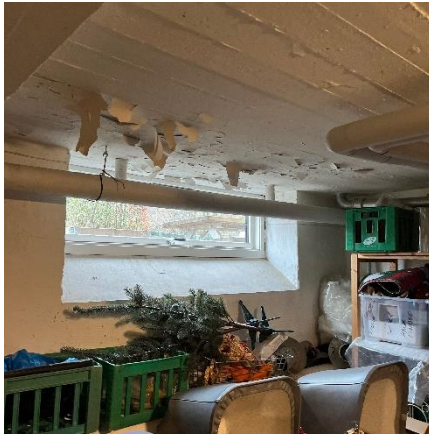
Dæk mod kælder er uisolaret.

Kælderloft ud mod gård

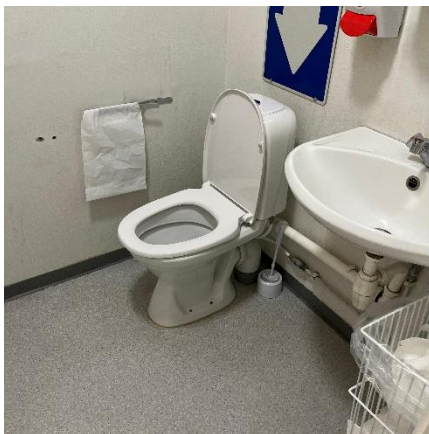
Toiletter er ældre med et skyl.  
Håndvaskarmaturer er med to-greb.

Personalettoilet med et-skyl

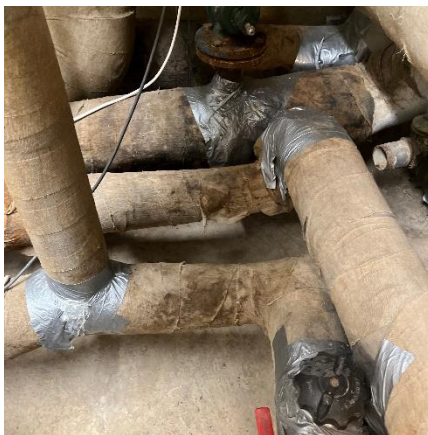
Rørisoleringer er ældre og i dårlig stand i ingeniørgang i kælder.

Rørisolering i teknikgang
