# Tilstandsvurdering og energiscreening

Kulturhuset Kilden  
Nygårds Plads 31, 2605 Brøndby

05. november 2025

Udarbejdet af: Christian Lundstrøm  
Kontrolleret af: Anders Rathje Kjær Lorentzen, Claudia Schulz  
Dato: 05.11.2025  
Version: 1  
Projekt nr.: 1024991, Tilstandsvurdering og energiscreening  
Kommunale ejendomme i Brøndby kommune

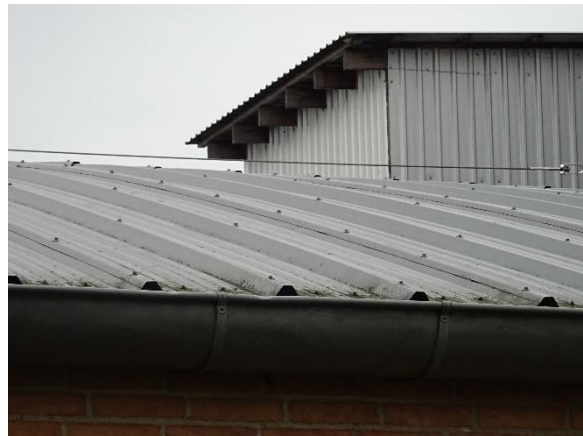
Ståltag på kulturhuset nord

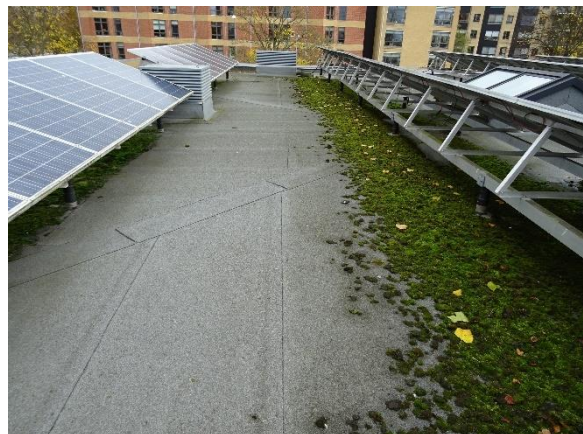
Tagpap og mos under solceller

Tage er i acceptabel stand, der er ikke meldt om vandindtrængning og heller ikke synlige skader. Under solpaneler er der kraftig mosbegrøning som bør begrænses da det kan hæmme afvanding af taget og nedsætte tagets levetid.

| Aktivitet på bygningsdel | Ved.type | Prioritet | Int.val, år | Første år | Omkostning |
|---|---|---|---|---|---|
| Tagpap over bibliotek oprensning af mos under solceller | Foreb. | Middel | 10 | 2027 | 14.000 |

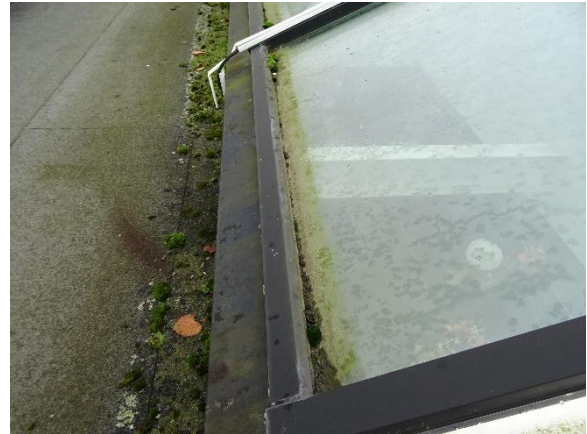
Problemer med dræning og afløb fra rytterlys

Rytterlys lider under at de ikke kan dræne fra den nederste del af ruderne. Der samles derfor skidt på denne del af glasset og det belaster topforseglingen ekstra med risiko for vandindtrængning på sigt. Det oplyses at der er problemer med solafskærmningen på rytterlyset over foyeren.

| Aktivitet på bygningsdel | Ved.type | Prioritet | Int.val, år | Første år | Omkostning |
|---|---|---|---|---|---|
| Rytterlys rensning og gennemgang evt. udskiftning topforsegling. Løsning af drænproblem. 12 stk. + 32 lbm | Foreb. | Middel | 10 | 2026 | 20.000 |

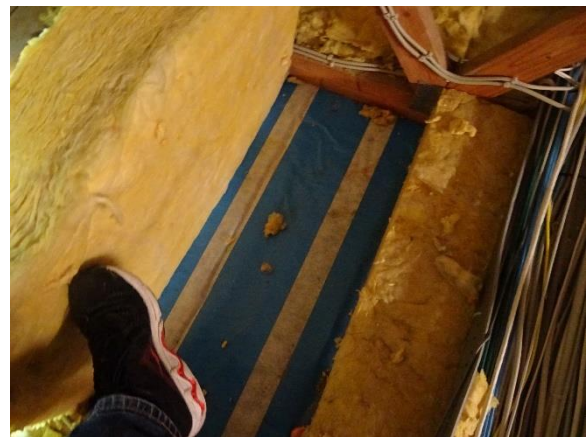
Hygrodiode dampspærre

I den oprindelige tagopbygning er der også mod uudnyttede tagrum anvendt Hygrodiode som dampspærre. Der er tale om forkert anvendelse af produktet som anvendes i uventilerede tage og kræver solpåvirkning for sommerudtørring. Det er muligt at den høje temperatur i tagrummet kan få det til at fungere. Der ser ikke ud til at være opstået problemer pga. af det, men det bør holdes under observation at der ikke opstår fugtproblemer.

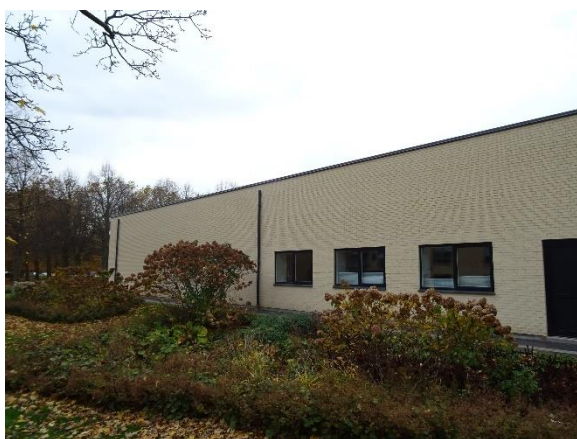
Bibliotek fra 2012

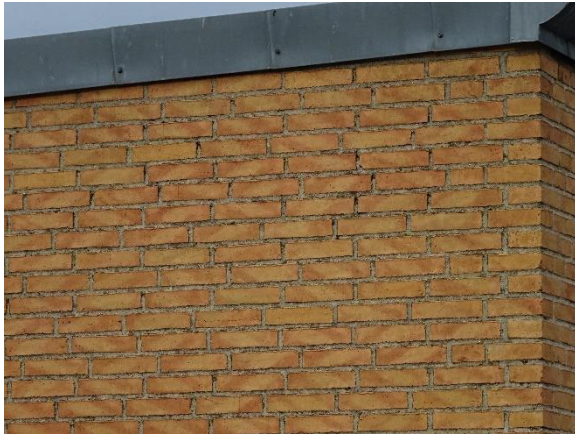
Murværk over tag, sydgavl, mindre skader på fuger

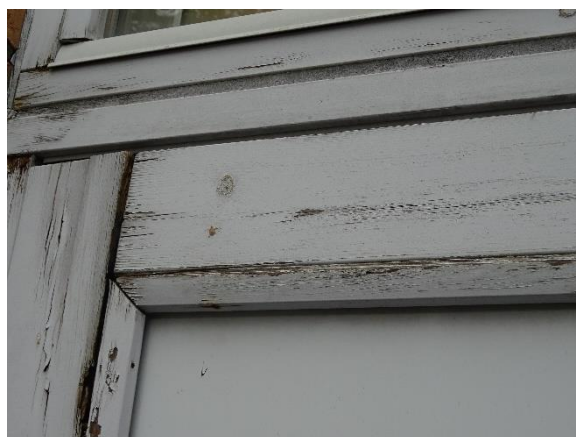
Skader på udgang fra sal

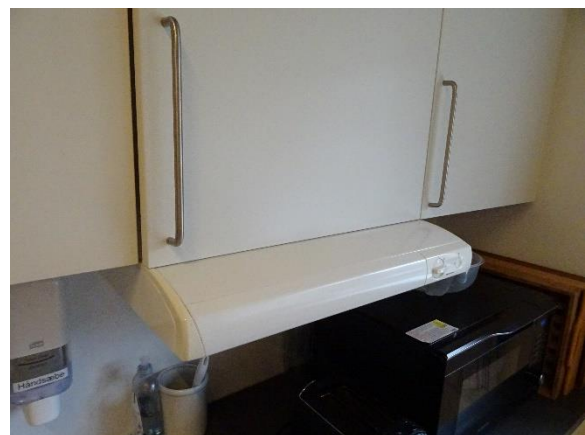
Laminat er skrabet af kanter

Låge hænger mod emhætte

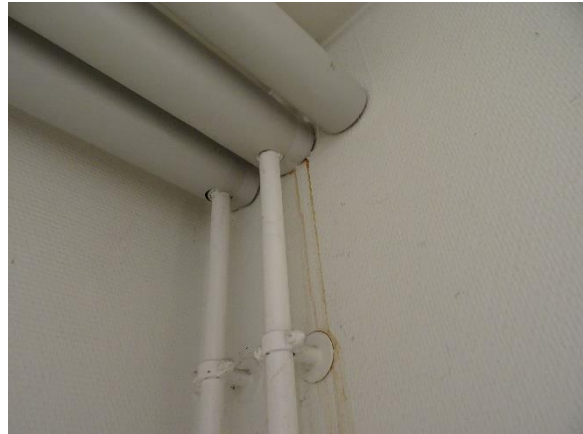
Galvaniserede rør kulturhus, løbere på væg fra tæring

Der ses flere tegn på begyndende tæring af rørene i kulturhuset, i form af rørudskiftninger og rust løbere på vægge efter udsivning fra tærede rør. Dette indikerer at installationens restlevetid er begrænset, anslået til 5-10 år.

| Aktivitet på bygningsdel | Ved.type | Prioritet | Int.val, år | Første år | Omkostning |
|---|---|---|---|---|---|
| Vandinstallation i galvaniserede rør samlet udskiftning inkl. messing fittings i rustfri installation, 250 lbm inkl. isolering og PVC folie | Opret. | Middel | 35 | 2028 | 650.000 |

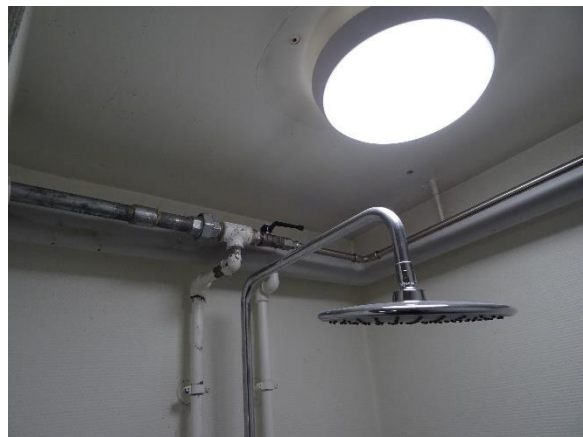
Reparation / knopskydning fra galvaniseret til rustfri

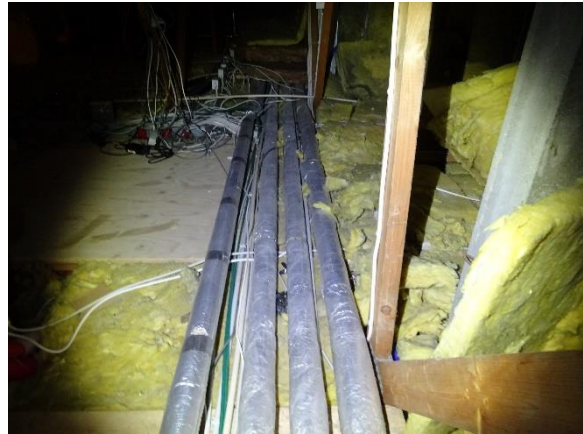
Kabelrod på loft over køkkener

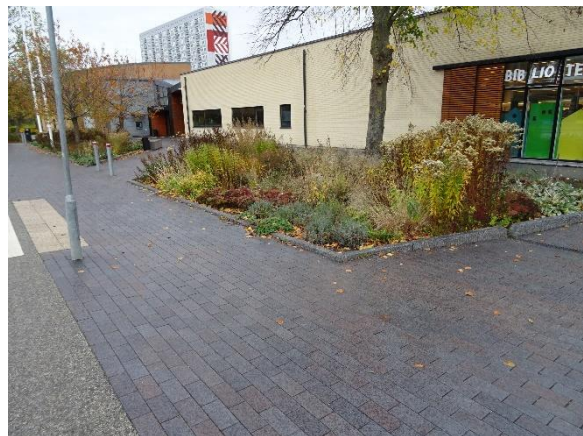
Beton holmegårdssten med rodopskud og lunker

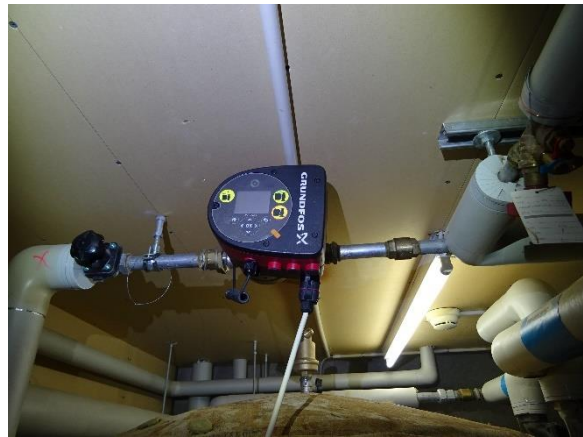
Pumpe og rørstrøm uisolaret

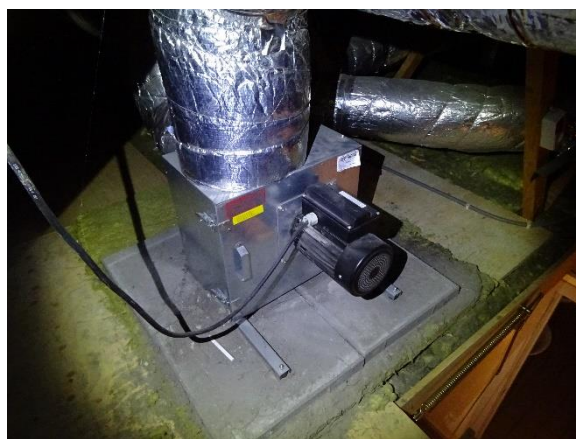
Boksventilatorer er tilbage fra opførelsen i 1999 og frem til 2010. De er ikke styret over CTS samt med mindre effektive F-hjul ventilatorer.

Boksventilator på loft

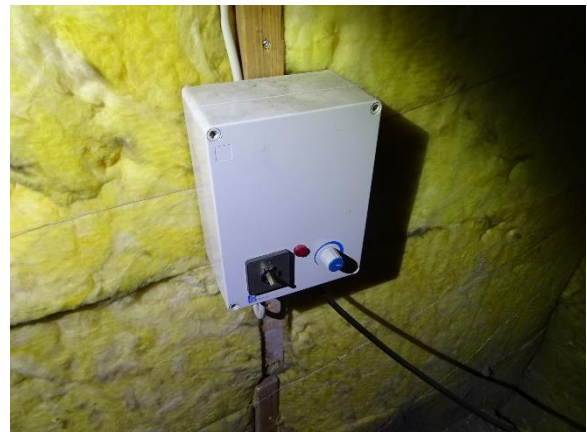
Styring udsugning, fast hastighed uden tidsstyring
