# Tilstandsvurdering og energiscreening

Horsedammen  
Horsedammen 38 A-B, 2605 Brøndby

09. april 2025

Udarbejdet af: Anders Halkjær  
Kontrolleret af: Nikolaj Klein  
Dato: 09.04.2025  
Version: 1  
Projekt nr.: 1024991, Tilstandsvurdering og energiscreening  
Kommunale ejendomme i Brøndby kommune

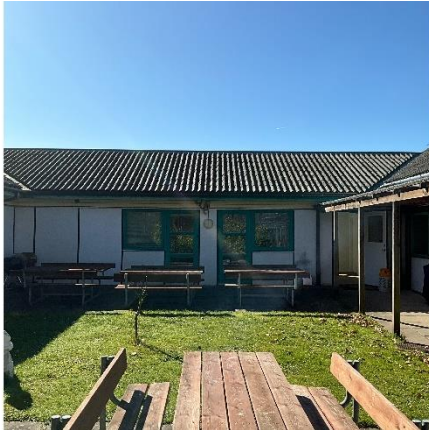
Eternittag

Der er ikke registreret skader eller meddelt om vandindtrængning eller set tegn herpå. Der er mosbe-  
groning på dele af tagkonstruktionen. Årstal for tagkonstruktion er vurderet fra 2016. Forventet leve-  
tid på eternittag i alt 30-50 år. Tagrender og nedløbsrør i plast er i god stand, vurderet udført fra  
samme årstal. Sternbrædder, vindskeder og gavlbeklædning i træ er ikke vedligeholdt.

Det anbefales, at der afrenses for mossamlinger i det omfang, det hæmmer afvanding eller giver anledning til utæthed. Tagrende og nedløbsrør skiftes til nye iht. forventet restlevetid ud. Sternbrædder, vindskeder og gavlbeklædning i træ afrenses og males. Udhængsbeklædning i træ oliebehandles.

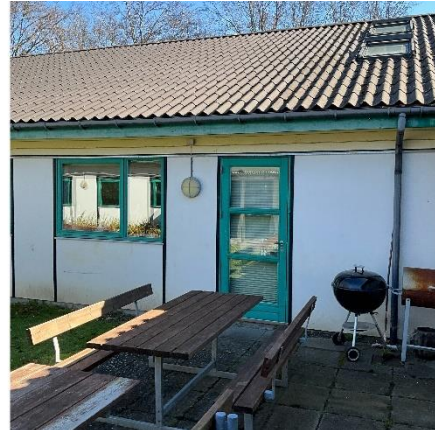
Tagrender i plast og sternbrædder.

| Aktivitet på bygningsdel | Ved.type | Prioritet | Int.val, år | Første år | Omkostning |
|---|---|---|---|---|---|
| Tagrender og nedløb udskiftes til nye i samme materiale som eksisterende 115 lbm | Opret. | Lav | 35 | 2045 | 127.000 |

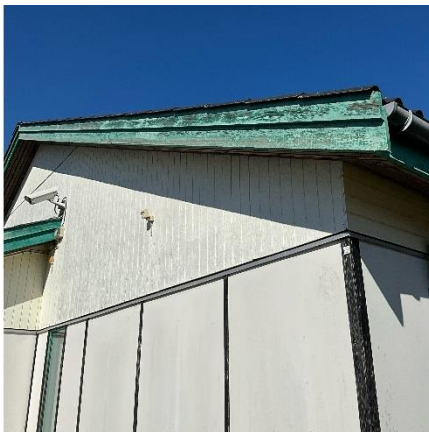
Manglende malervedligehold af vindskede og gavle

| Aktivitet på bygningsdel | Ved.type | Prioritet | Int.val, år | Første år | Omkostning |
|---|---|---|---|---|---|
| Vindskeder afrenses og malerbehandles 110 lbm | Foreb. | Høj | 5 | 2026 | 55.000 |
| Gavlbeklædning og beklædning af træ over vinduer afrenses og malerbehandles | Foreb. | Høj | 5 | 2026 | 50.000 |

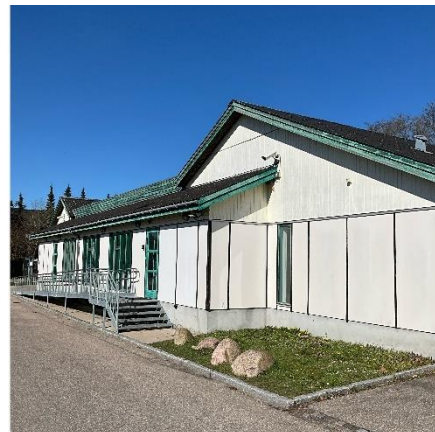
Generel misvedligeholdt facade.

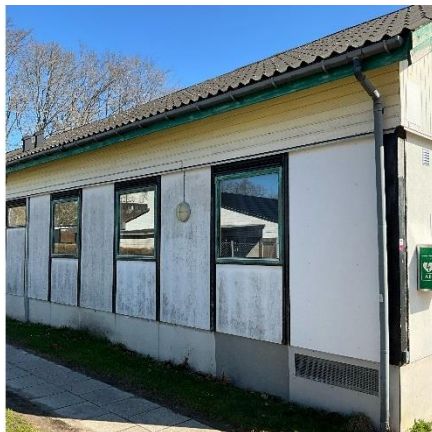
Sokkel i fibercement, facade i fibercement med lister i samlinger.

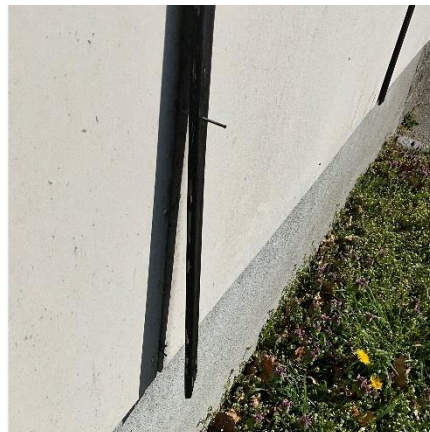
Facade liste sluppet. Pudset sokkel.

Facaden bærer præg af at være misvedligeholdt. Facade er ikke vedligeholdt og mangler afrensning for alger mm. Dæklister af træ mangler fastgørelse. Tilstand for skruer og bagbeklædning på sokkel bør gennemgås.

Det anbefales at dækningslister delvis udskiftes, hvor de er nedbrudt. Resterende malerbehandles. Facader af fibercementplader afrenses og malerbehandles. Gavlbeklædning og bånd over vinduer afrenses og malerbehandles.

| Aktivitet på bygningsdel | Ved.type | Prioritet | Int.val, år | Første år | Omkostning |
|---|---|---|---|---|---|
| Dækningslister af træ fastgøres med klamper eller søm og enkelte udskiftes til nye. Herudover maling | Opret. | Høj | Engangs | 2026 | 25.000 |

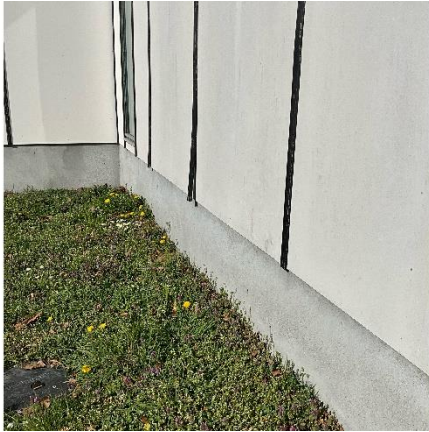
Pudset sokkel, facade i fibercement med lister i samlinger.

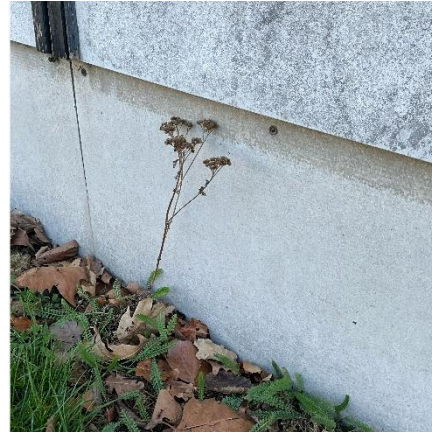
Sokkel i fibercement

| Aktivitet på bygningsdel | Ved.type | Prioritet | Int.val, år | Første år | Omkostning |
|---|---|---|---|---|---|
| Gennemgang af tilstand af skruer og bagbeklædning til fibercementplader i sokler | Opret. | Middel | 5 | 2029 | 21.000 |

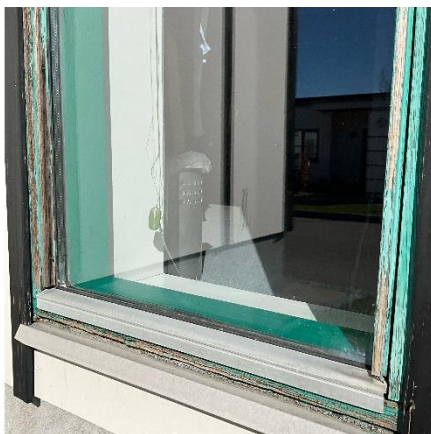
Rådramt vindue

Vinduer er generelt med manglende vedligehold herunder malerbehandling. Enkelte vinduer er med råd og utætte elastiske fuger.

| Aktivitet på bygningsdel | Ved.type | Prioritet | Int.val, år | Første år | Omkostning |
|---|---|---|---|---|---|
| Udskiftning af enkelte vinduer med råd | Opret. | Høj | Engangs | 2026 | 20.000 |

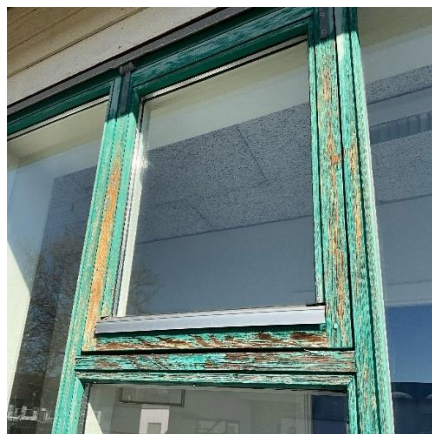
Manglende malerbehandling

| Aktivitet på bygningsdel | Ved.type | Prioritet | Int.val, år | Første år | Omkostning |
|---|---|---|---|---|---|
| Afrensning og maling af trævinduer | Foreb. | Høj | 5 | 2026 | 61.000 |

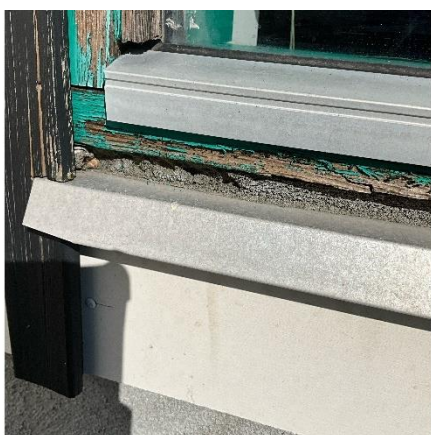
Utæt fuge i bundkarm

| Aktivitet på bygningsdel | Ved.type | Prioritet | Int.val, år | Første år | Omkostning |
|---|---|---|---|---|---|
| Gennemgang og vurdering af tilstand for tætningslister vinduer/døre | Opret. | Høj | Engangs | 2026 | 14.000 |

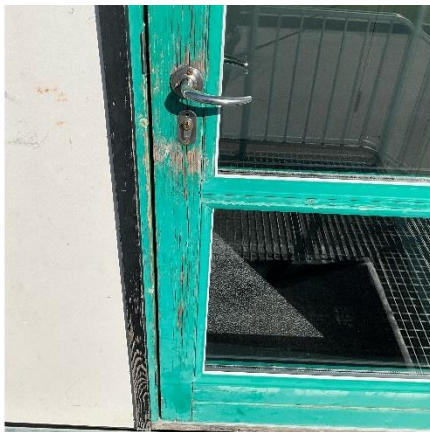
Malerbehandling mangler

Yderdøre er generelt med manglende vedligehold herunder malerbehandling.

Det anbefales at yderdøre afrenses og males. Tætningslister gennemgås og tilstand vurderes. Yderdøre skiftes til nye iht forventede levetid.

| Aktivitet på bygningsdel | Ved.type | Prioritet | Int.val, år | Første år | Omkostning |
|---|---|---|---|---|---|
| Afrensning og maling af trædøre | Foreb. | Høj | 5 | 2026 | 16.000 |

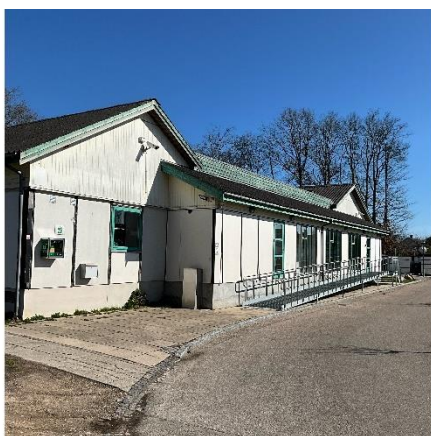
Kørestolsrampe til indgangsparti

Rampe er i god stand.

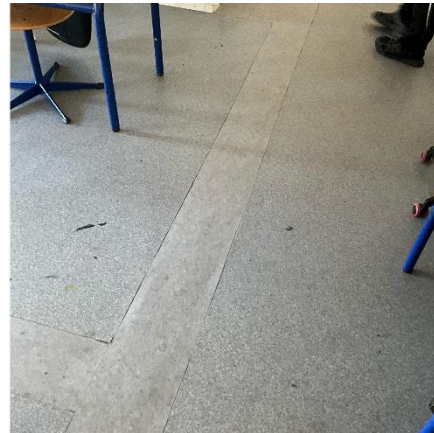
Brudte svejsninger i linoleumsgulv

Gulve er generelt i god stand. På kunstværksted er linoleumsgulve med brudte svejsninger. Dækningsliste til dørtrin mangler.

| Aktivitet på bygningsdel | Ved.type | Prioritet | Int.val, år | Første år | Omkostning |
|---|---|---|---|---|---|
| Nedslidte og ødelagte svejsninger i linoleumsgulve erstattes successivt med nye | Opret. | Middel | Engangs | 2026 | 16.000 |

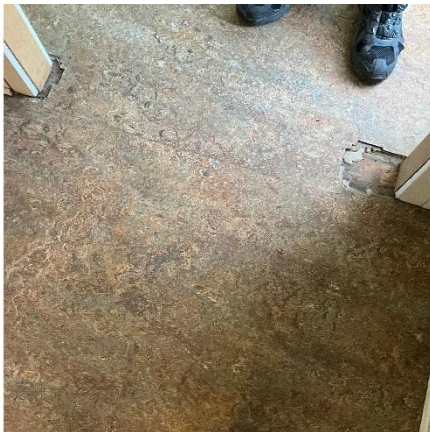
Dækliste til dørtrin mangler

| Aktivitet på bygningsdel | Ved.type | Prioritet | Int.val, år | Første år | Omkostning |
|---|---|---|---|---|---|
| Montering af dækplade til dørtrin mellem depot og gang | Opret. | Normal | Engangs | 2026 | 14.000 |

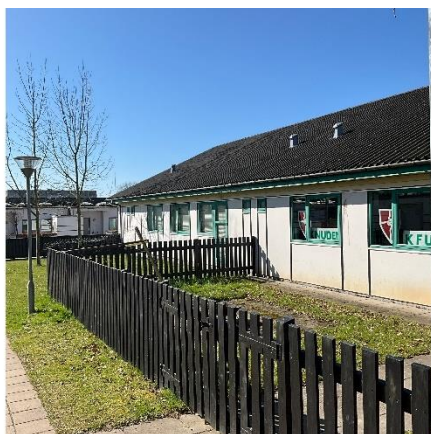
Malet rækværk

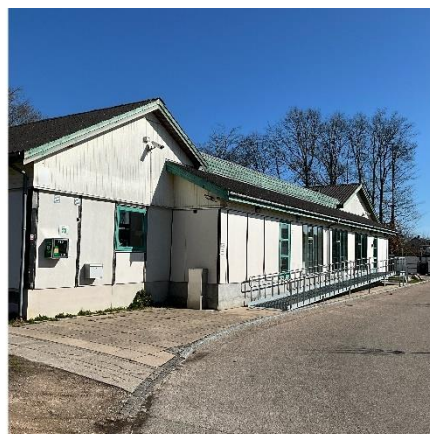
Knækket flisebelægning
