## Tilstandsvurdering og energiscreening

Tranemosegård  
Bygaden 35, 2605 Brøndby

5. marts 2025

Udarbejdet af: Anders Halkjær  
Kontrolleret af: Christian Lundstrøm  
Dato: 26.03.2025  
Version: 1  
Projekt nr.: 1024991, Tilstandsvurdering og energiscreening  
Kommunale ejendomme i Brøndby kommune

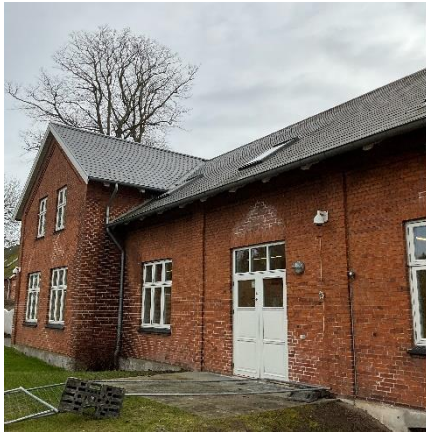
Skifertag hovedbygning

Der er ikke registreret skader eller meddelt om vandindtrængen eller set tegn herpå. Tag, tagrender mv. vurderes generelt i god stand.

Det anbefales at der afrenses for større mossamlinger i det omfang, det hæmmer afvanding eller giver anledning til utæthed. Tagbelægning udskiftes iht. forventet levetid. Gummiring ikke fastgjort korrekt, kan evt. skyldes at tagnedløb skal renses. Udbedring af overgang mellem nedløbsrør og kloakrør.

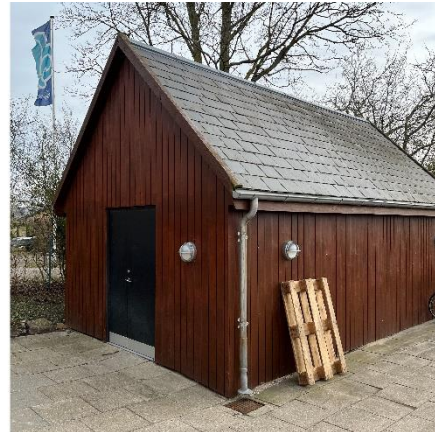
Årstal for tagkonstruktion er uvist. Forventet levetid for skifertag er fastsat til 80 år. Der er mosbe-  
groning på udhus fra 1991. Tag er vurderet fra samme årstal. Tagrender er udført i zink og nedløbsrør  
med zink & galvaniseret stål. Tagrender og nedløbsrør til udhus er udført med plast og galvaniseret  
stål.

Skifertag udhus

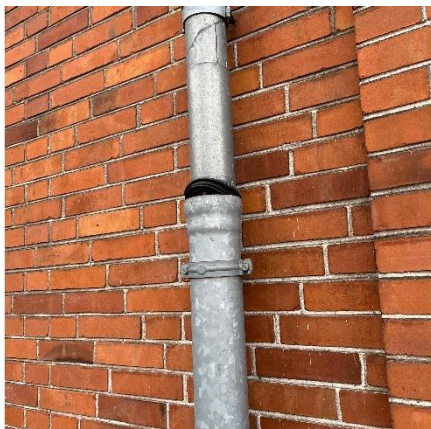
Gummiring ikke monteret korrekt

| Aktivitet på bygningsdel | Ved.type | Prioritet | Int.val, år | Første år | Omkostning |
|---|---|---|---|---|---|
| Rens af tagrender og nedløb samt korrekt fastgørelse af gummiringe. Udbedring af overgang mellem nedløbsrør og kloakrør | Opret. | Middel | Engangs | 2026 | 17.000 |

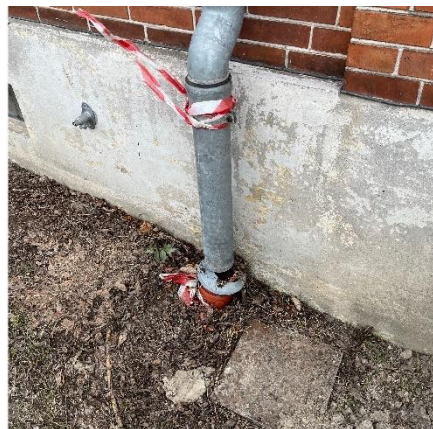
Uafsluttet overgang mellem nedløbsrør og kloakrør

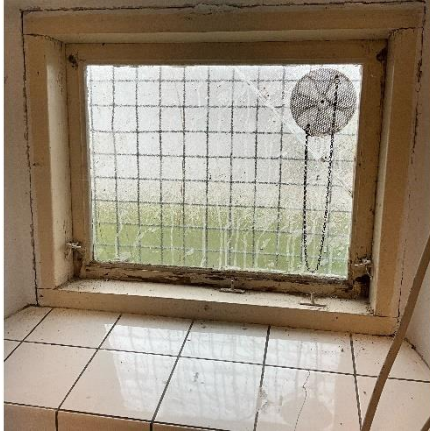
Etlags vinduer i kælder

Vinduer i kælder er udført med etlag glas og er i dårlig stand. Brandgennemføringer i vægge og etageadskillelser bør gennemgås mhp. korrekt udførelse. Kælderen opleves tør.

Vinduer med etlag glas i kælder foreslås udskiftet til nye med energiruder, energiklasse A. Brandgennemføringer i vægge og etageadskillelser skal undersøges om korrekt udførsel.

| Aktivitet på bygningsdel | Ved.type | Prioritet | Int.val, år | Første år | Omkostning |
|---|---|---|---|---|---|
| Vinduer med etlag glas i kælder skiftes til nye med energiruder | Opret. | Middel | Engangs | 2028 | 28.000 |

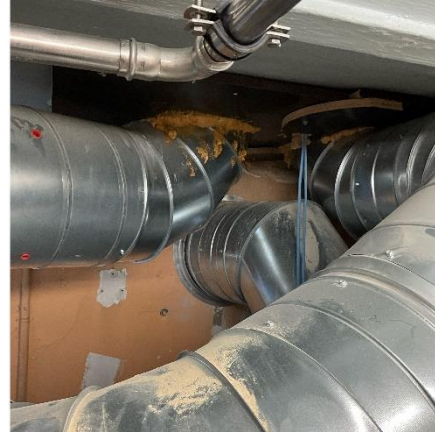
Gennemføring tætnet med skum

| Aktivitet på bygningsdel | Ved.type | Prioritet | Int.val, år | Første år | Omkostning |
|---|---|---|---|---|---|
| Undersøgelse af korrekt udførte brandgennemføringer i vægge og etageadskillelser i kælder | Foreb. | Høj | Engangs | 2026 | 14.000 |

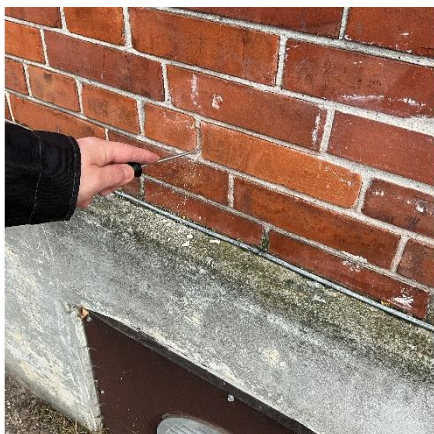
Løse fuger i murkonstruktion

Murværk har stedvist løse og porøse fuger.

Det anbefales generelt vedligehold af puds på sokkel. Udkradsning og efterfølgende fugning af facade. Omfang undersøges inden igangsætning. Maling af skur. Træværk vedligeholdes løbende ved malerbehandling.

| Aktivitet på bygningsdel | Ved.type | Prioritet | Int.val, år | Første år | Omkostning |
|---|---|---|---|---|---|
| Porøse og udvaskede fuger i murværk udfræses og erstattes med ny mørtel | Opret. | Middel | Engangs | 2027 | 347.000 |

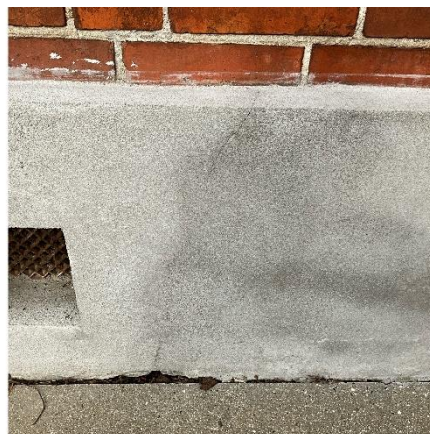
Revnet pudsreparation

Sokler mangler generelt vedligehold og flere steder er sokkel forsøgt udbedret, men hvor puds er løs, og revner og sprækker er synlige. Fuger er flere steder nedslidt. Skur er uden maling.

| Aktivitet på bygningsdel | Ved.type | Prioritet | Int.val, år | Første år | Omkostning |
|---|---|---|---|---|---|
| Sokkel, pudsreparation | Opret. | Middel | 10 | 2026 | 44.000 |

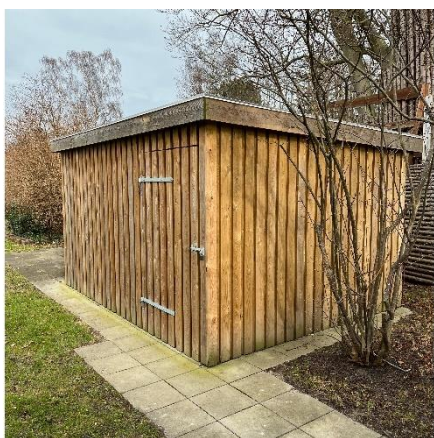
Skur i baghave mangler malerbehandling

| Aktivitet på bygningsdel | Ved.type | Prioritet | Int.val, år | Første år | Omkostning |
|---|---|---|---|---|---|
| Maling af skur i baghave | Opret. | Lav | 8 | 2028 | 15.000 |

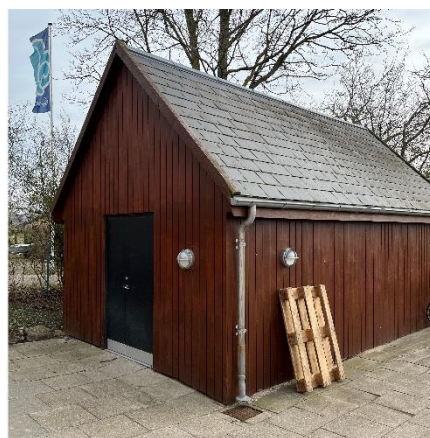
Malet udhus

| Aktivitet på bygningsdel | Ved.type | Prioritet | Int.val, år | Første år | Omkostning |
|---|---|---|---|---|---|
| Maling udhus | Opret. | Lav | 8 | 2030 | 15.000 |

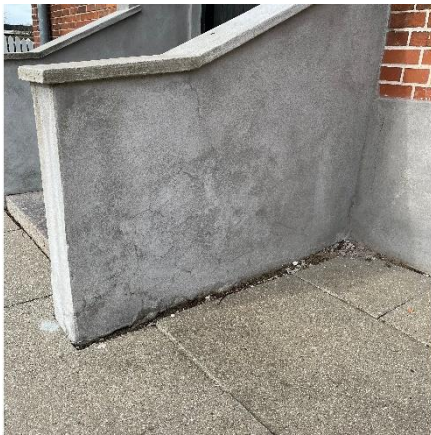
Revnet puds på trappe mure

Trapper er i god stand. Puds på støttemure er revnet. Gelænder udført med træ mangler maling og der er nedbrydning på den øverste del af håndlisten.

Pudsreparation af støttemure. Maling af træværk til gelænder.

| Aktivitet på bygningsdel | Ved.type | Prioritet | Int.val, år | Første år | Omkostning |
|---|---|---|---|---|---|
| Puds støttemure | Opret. | Middel | 10 | 2026 | 11.000 |

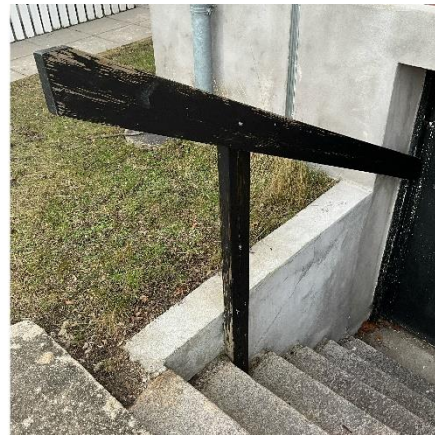
Afskallet maling og råd på gelænder ved trappenedgang

| Aktivitet på bygningsdel | Ved.type | Prioritet | Int.val, år | Første år | Omkostning |
|---|---|---|---|---|---|
| Maling af træværk til gelænder | Opret. | Lav | 5 | 2026 | 14.000 |

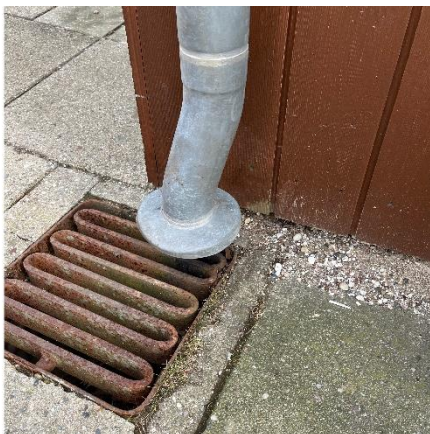
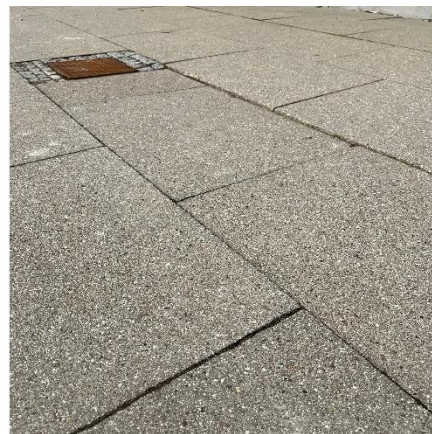
Der er ikke foretaget tilstandsvurdering af kloak, og der foreligger ikke tv-inspektionsrapport. Kloakledninger i jord er beton og har en alder, hvor tiltag er påkrævet.

Forventet levetid af betonledninger er 50 år som er overskredet. Det anbefales at der udføres TV-inspektion og spuling af kloakrør inkl. kortlægning af tanke og brønde.

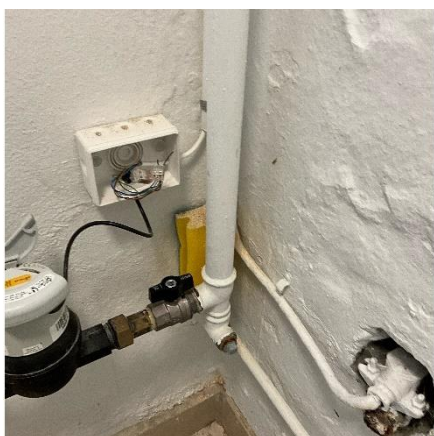
Dæksel til membrandåse mangler

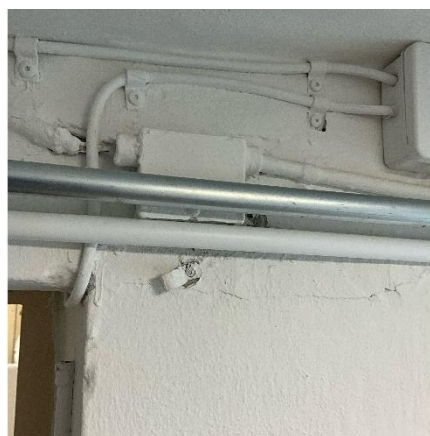
Rør ført ulovligt foran elldåse

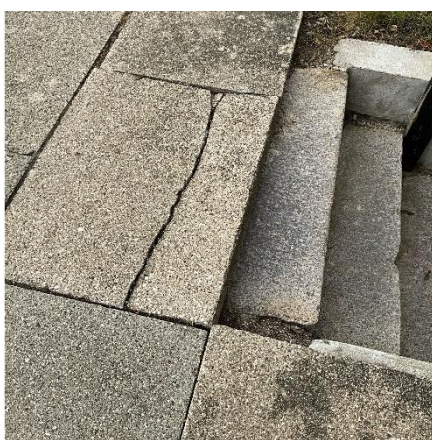
Revnet flise ved trappenedgang

Fliser har kun mindre skader og lunker. Der er noteret en revnet flise ved trappenedgang og nogle lunker opstået i flisebelægning mellem liggehal og udhus. Disse kan oprettes efter behov.

Det anbefales opretning af lunker for at undgå vandsamlinger. Flisebelægning tages op og der graves ud til kloakledning. Ledning føres frem til afløbsbrønd og kobles på ved udhus. Der ligges et lag stabilgrus nederst, og et tyndt lag brolæggergrus øverst, hvorefter fliser lægges. Revnet flise skiftes til ny.

| Aktivitet på bygningsdel | Ved.type | Prioritet | Int.val, år | Første år | Omkostning |
|---|---|---|---|---|---|
| Revnet flise ved trappenedgang skiftes til ny | Opret. | Middel | Engangs | 2026 | 13.000 |

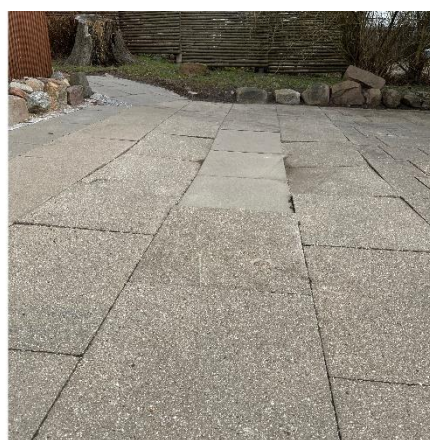
Lunker i fortovsfliser
