## Tilstandsvurdering og energiscreening

Mariehønen

Tranehaven 31, 2605 Brøndby

20. Marts 2025

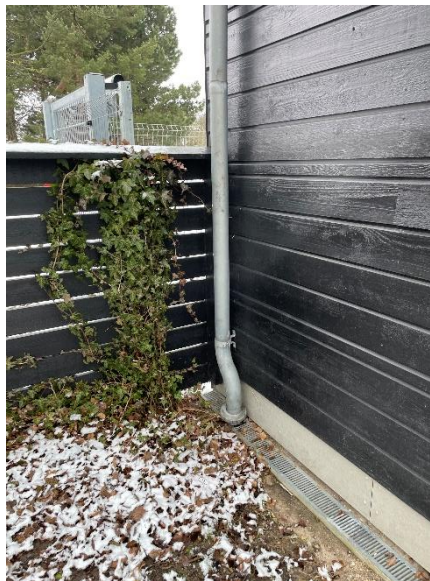
Tagrende ved vejsiden

Der er noteret tagnedløb er afvander på terræn og ikke er ført til afløb eller rende.

| Aktivitet på bygningsdel | Ved.type | Prioritet | Int.val, år | Første år | Omkostning |
|---|---|---|---|---|---|
| Opretning af tagrender og nedløb, lunke, bagfald og afvanding på terræn gås efter | Opret. | Normal | Engangs | 2026 | 11.000 |

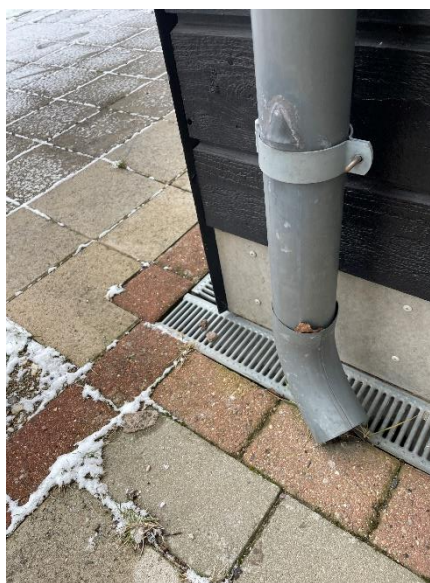
Sokkelplade bag nedløbsrør

Facade og sokkel vurderes til at være i god stand med mindre malerskader.

| Aktivitet på bygningsdel | Ved.type | Prioritet | Int.val, år | Første år | Omkostning |
|---|---|---|---|---|---|
| Malerreparation og forebyggende malervedligehold af træ facadebeklædning, samt algebehandling af nordgavlen, ca. 155 m <sup>2</sup> brutto | Foreb. | Middel | 5 | 2028 | 72.000 |

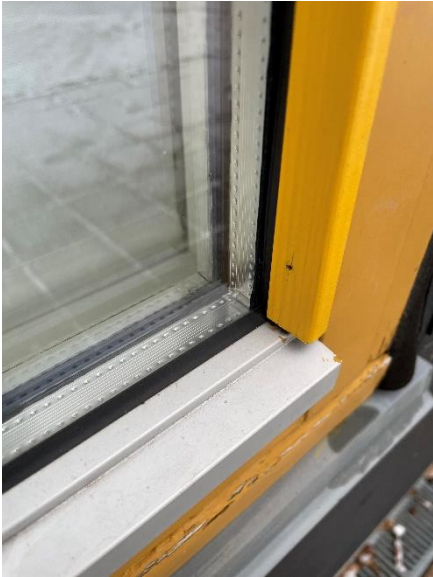
Billede af 2 lag termorude med kold kant og slidt ramme

| Aktivitet på bygningsdel | Ved.type | Prioritet | Int.val, år | Første år | Omkostning |
|---|---|---|---|---|---|
| Udskiftning af vinduer med termoruder, til energiruder samme rammestruktur som eksisterende med alu ramme | Opret. | Normal | Engangs | 2042 | 220.000 |

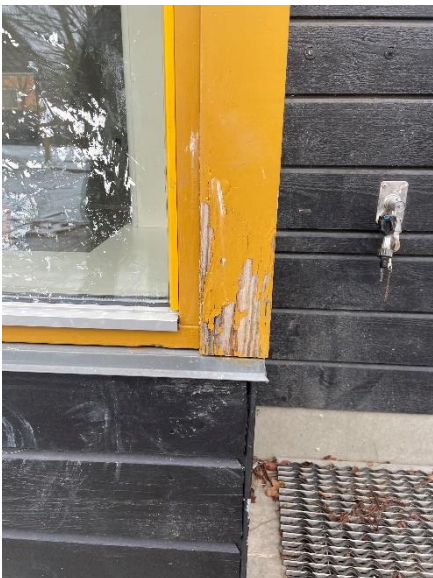
Standen af rammen er generelt slidt i bunden

Vinduer bræger præg af slitage og 20 års påvirkning fra vejrliget, specielt i bundkarmen ses der malerskader og afskalning i forskellig grader.

| Aktivitet på bygningsdel | Ved.type | Prioritet | Int.val, år | Første år | Omkostning |
|---|---|---|---|---|---|
| Malervedligehold af trævinduer, løs maling afrenses og vinduer males 2 gange | Foreb. | Høj | 5 | 2026 | 28.000 |

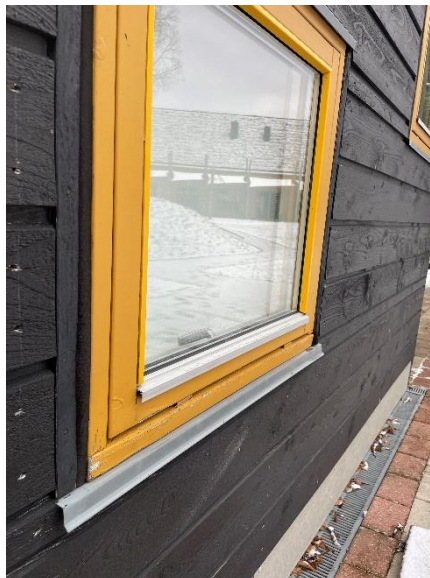
Standen af rammen er generelt slidt i bunden

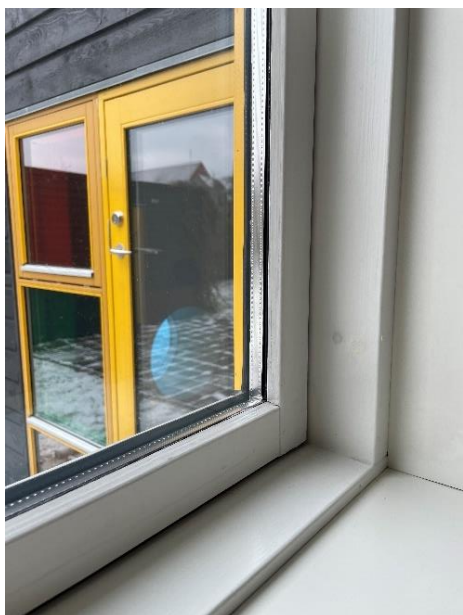
Termorude kold kant

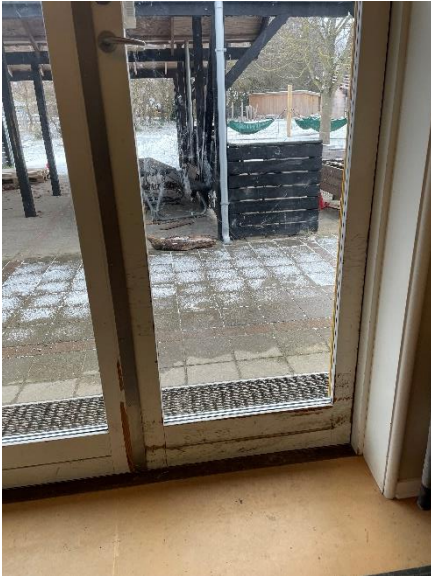
Glasdør er meget slidt i bunden af rammen

Dørene med rudepartier i har som vinduerne meget slitage på rammen i bunden efter års brug. Både indvendig og udvendig.

| Aktivitet på bygningsdel | Ved.type | Prioritet | Int.val, år | Første år | Omkostning |
|---|---|---|---|---|---|
| Malervedligeholdelse af trædøre antal 4-5 stk, en massiv dør. | Foreb. | Høj | 10 | 2026 | 17.000 |

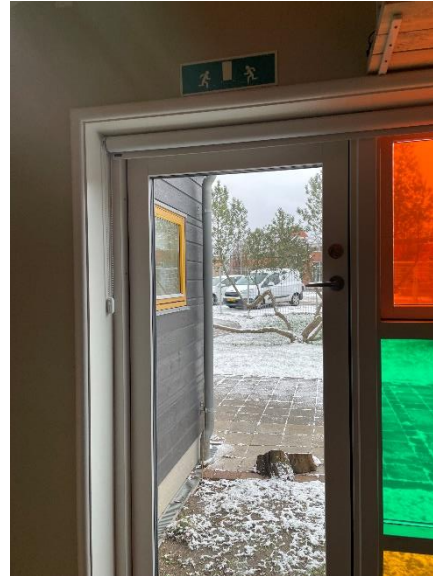
Rude er 2 lags termoruder med kold kant

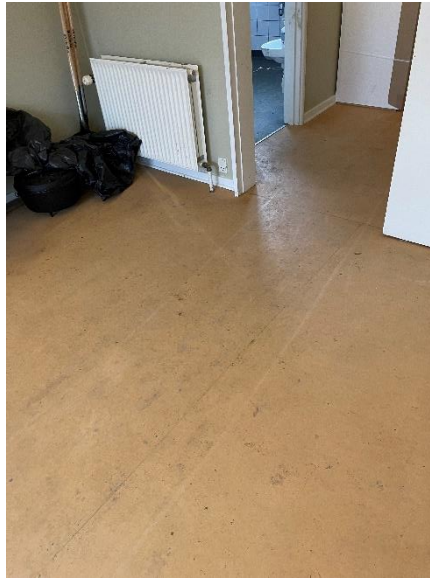
Linoleumsgulv har præg af beskidt fodtøj slider på det

Linoleumsgulve viser slidtegn af beskidt udendørs fodtøj.

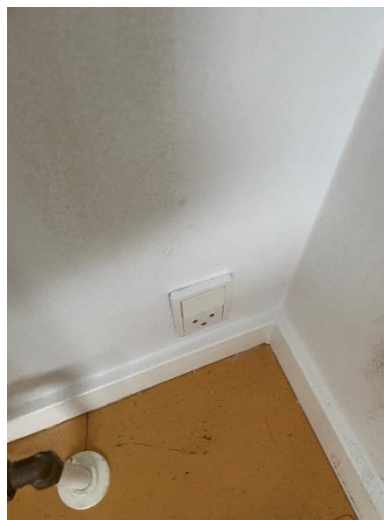
Væggene er flere steder slidt og beskidte

Vægoverflader har malerskader men ellers intakt.

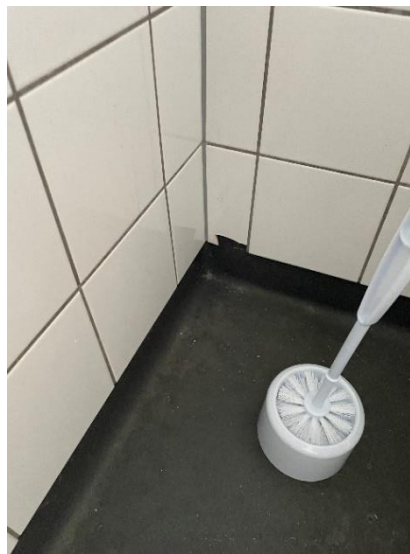
Beskadiget vægflise på toilet

Der er enkelte skader på vægfliser og gulvet har præg af beskidt fodtøj.

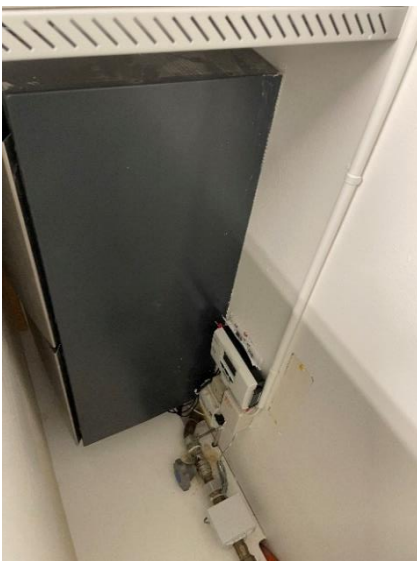
Varmer installationen er sammen med eltavlen gemt bag en let opskruet væg så man ikke kan komme til uden værktøj. Denne skal fjernes eller gøre aftagelig uden værktøj for tilgængelighed til daglig drift og service.

Varmer installation gemt bag opskruet let væg

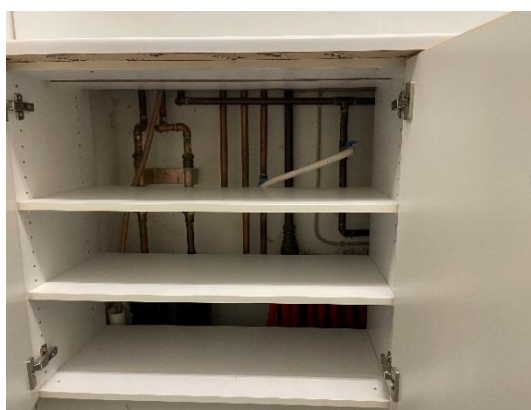
Varmerørsinstallation gemt bag opskruet let væg

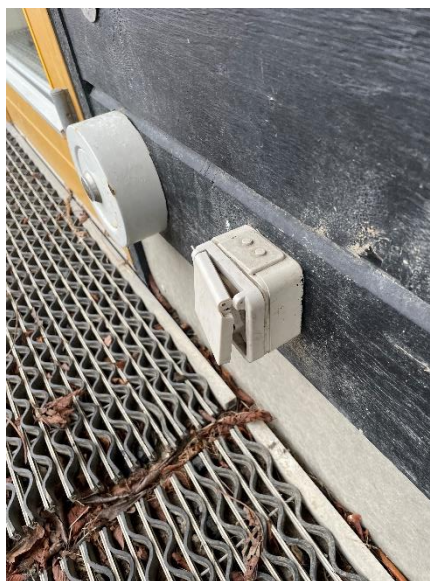
Beskadiget udendørs stikkontakt ved hoveddør

Der er skader på udendørs stikkontakt.

Det anbefales at udskifte installationsmateriel ved skader.

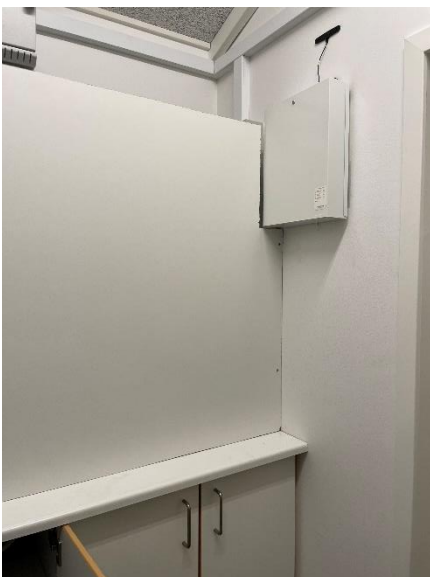
Dele af belysningen i bygningen er udskiftet til nyere LED belysning mens 60% endnu er ældre belysning med kompaktrør, spolerør og halogenlamper.  
Installationsmaterialet fra bygningens opførelse.  
Tavle med 90% materiale fra bygningens opførelse. Tavle placeret bag en vægindsats som forhindrer adgang til tavlen uden værktøj.

Vægindsats som dækker for tavle.

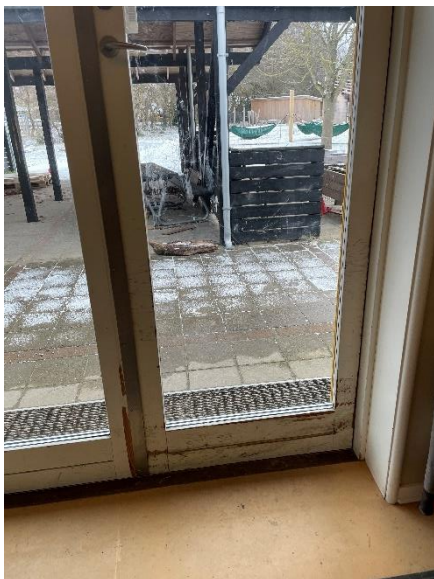
Dørparti med tydelig slidtage på overflade
