## Tilstandsvurdering og energiscreening

Pilegården  
Korsdalsvej 136C, 2605 Brøndby

21. oktober 2025

Udarbejdet af: Christian Lundstrøm  
Kontrolleret af: Anders Rathje Kjær Lorentzen, Claudia Schulz  
Dato: 21.10.2025  
Version: 1  
Projekt nr.: 1024991, Tilstandsvurdering og energiscreening  
Kommunale ejendomme i Brøndby kommune

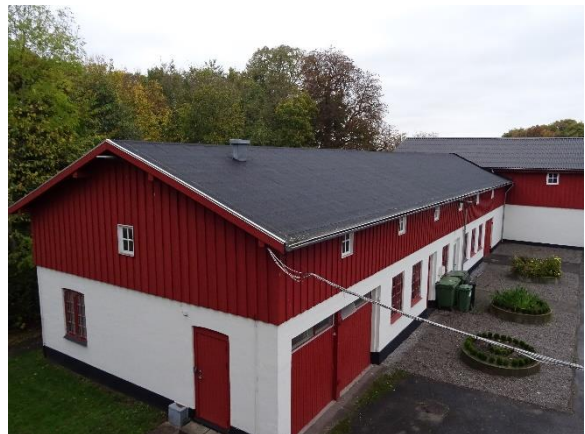
Tag på vestre længe og trempelbeklædning. Ved historiske skråfoto ligner det også at denne længe har fået tagrenovering før 2017.

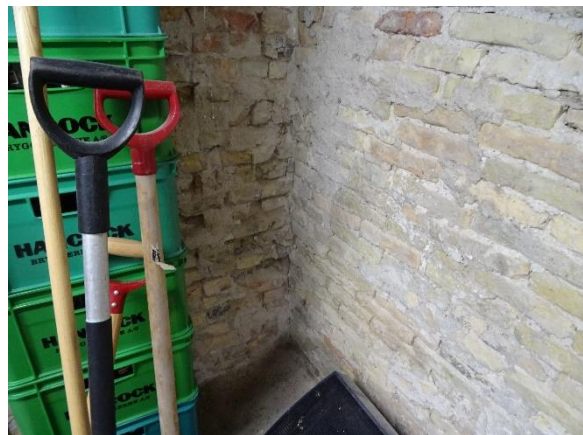
Kældervæg

Kælderen fremstår som om den har været hårdt fugtplaget. Murværket har fugtskader, sten og fuger er porøse, hvilket er årsagen til den etablerede drænplade og ventilatorer. Det anbefales at kælderen holdes under observation for om de udførte tiltag har hjulpet tilstrækkeligt og hvis de har virket, kan der foretages en overordnet renovering. Umiddelbart står kælderen ikke som meget opfugtet længere.

| Aktivitet på bygningsdel | Ved.type | Prioritet | Int.val, år | Første år | Omkostning |
|---|---|---|---|---|---|
| Kælder afrensning og renovering af kældervægge. Udbedring af fuger og behandlign med renoveringspuds, 220 m <sup>2</sup> | Opret. | Normal | Engangs | 2026 | 380.000 |

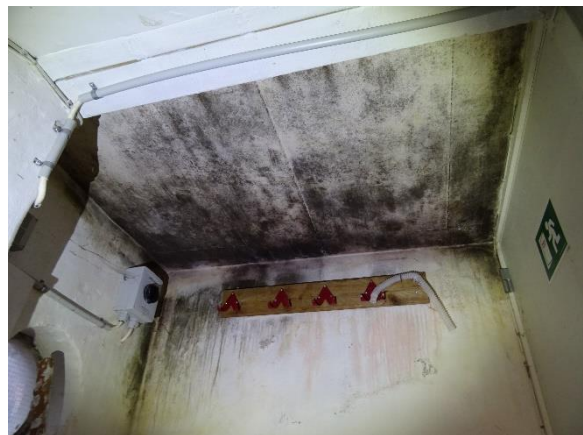
Mulig skimmelvækst i loft under hovedtrappe

Et område under hovedtrappen ser ud til at være ramt af skimmelsvamp, hvilket bør undersøges nærmere og afrenses.

| Aktivitet på bygningsdel | Ved.type | Prioritet | Int.val, år | Første år | Omkostning |
|---|---|---|---|---|---|
| Skimmel nedrensning i kælder under trappen | Opret. | Høj | Engangs | 2026 | 15.000 |

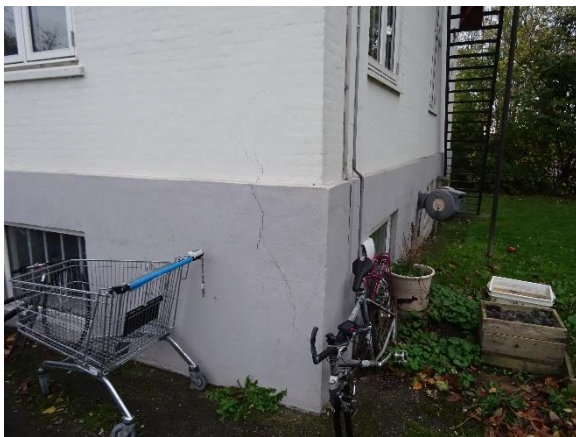
Mindre revne på nordvest hjørne

Maling på murværket fremstår også som udført for nyligt, da overfladen står intakt og uden skader af betydning. Der er enkelte finere revner i puds, men udelukkende af kosmetisk karakter.

| Pudsede facader afvaskes, gennemgås for pudsskader og malerbehandles med silikatmaling, ca. 600 m <sup>2</sup> | Opret. | Normal | 10 | 2030 | 120.000 |

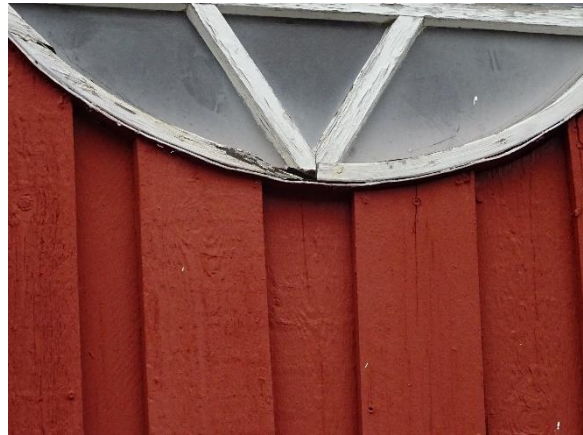
Hexagram kvistvindue med nedbrydning af træet

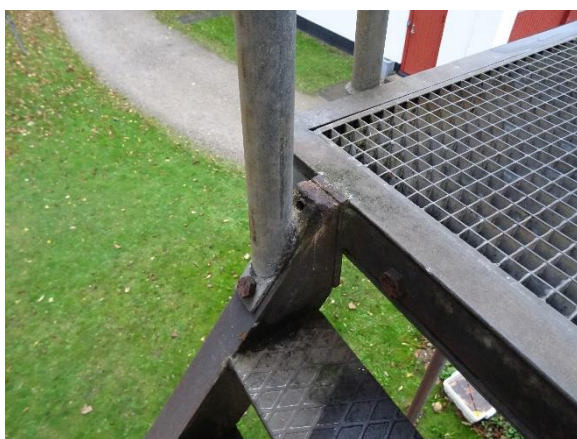
Tæring og manglende bolt på brandtrappe

Sikkerhedstrappe fra 1. sal fremstår med begyndende rust, ligesom der mangler en bolt i fastgørelsen af trappevangen til reposen. Trappen bør gennemgås af en smed for at midlertidig udbedring indtil trappen skiftes endeligt. Alternativt udskiftes den frem for at reparere i kraft af trappens alder.

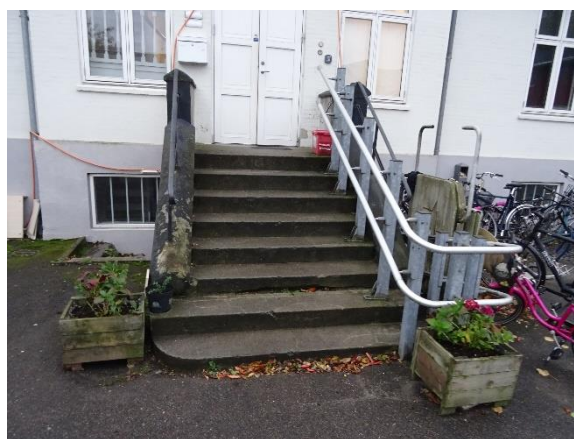
Hovedtrappe i beton

Trapper er generelt funktionelle med undtagelse af den indvendige trappe, som er ramt af en del slid. Den udvendige betontrappe til stuehuset har stedvise fine revner og mindre afslag, som kan udvikle sig til større afskalninger med årene.

| Aktivitet på bygningsdel | Ved.type | Prioritet | Int.val, år | Første år | Omkostning |
|---|---|---|---|---|---|
| Hovedtrappe i beton murerreparationer inkl. omkring kældertrappe. Revner skæres op og evt. løst puds fjernes før udbedring. Evt. vandtætning af beton over kælder med Vandex eller lignende | Opret. | Normal | Engangs | 2026 | 17.000 |

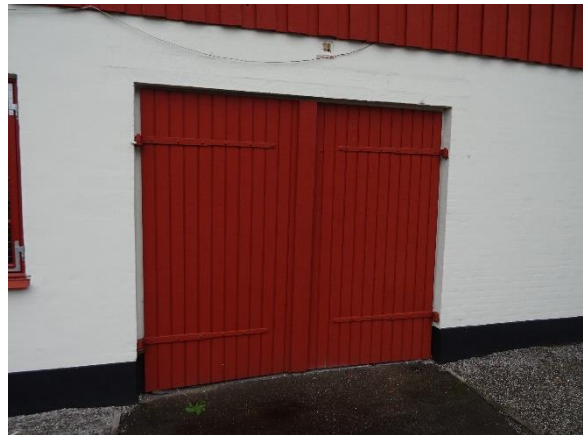
Port mod gård i vestlænge, ikke oplukkelig

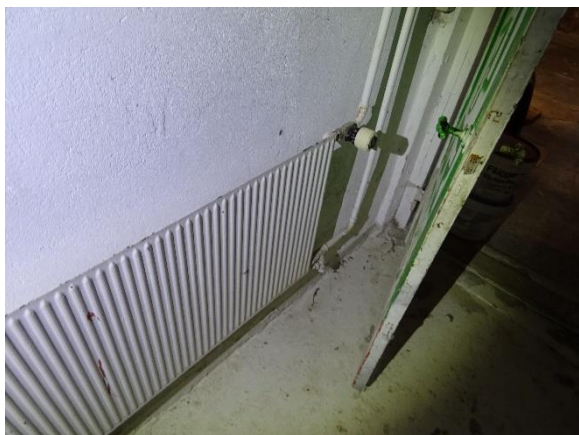
Ældre rør og afspærringsventiler

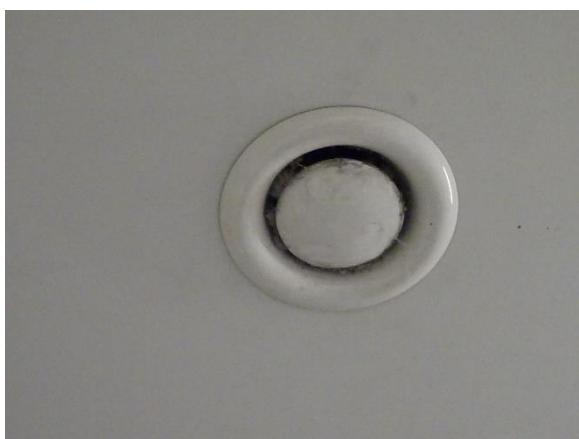
Beskidt kontrolventil fra toilet i stuehuset
