## Tilstandsvurdering og energiscreening

BIF – Kostalden Brøndby Stadion 24  
Brøndby Stadion 24, 2605 Brøndby

18. september 2025

Udarbejdet af: Martin Fester  
Kontrolleret af: Diana Georgeta Bratbo  
Dato: 18.09.2025  
Version: 1  
Projekt nr.: 1024991, Tilstandsvurdering og energiscreening  
Kommunale ejendomme i Brøndby kommune

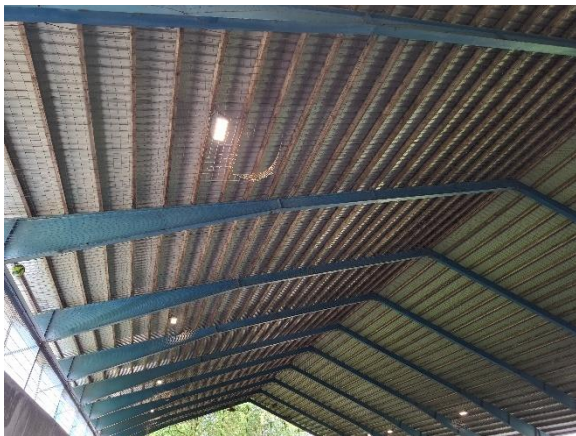
Tagkonstruktion

Taget er slidt men vurderes at holde tæt. Der er afskallende maling på dragere af stål. Tagbelægningen vurderes at have en restlevetid på 25-30 år. Tagplader i akryl anbefales udskiftet om 5-10 år.

| Aktivitet på bygningsdel | Ved.type | Prioritet | Int.val, år | Første år | Omkostning |
|---|---|---|---|---|---|
| Rustbehandling og maling af ståldragere om, 260 m <sup>2</sup> | Foreb. | Høj | 10 | 2027 | 250.000 |

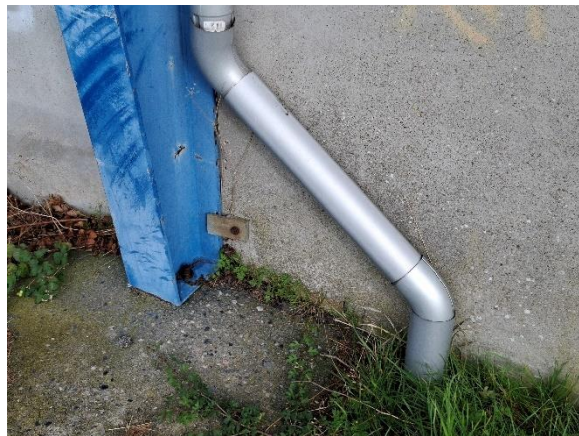
Tagnedløb

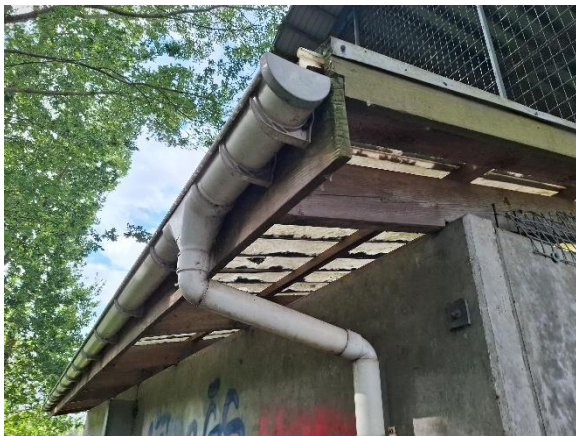
Tag over mål

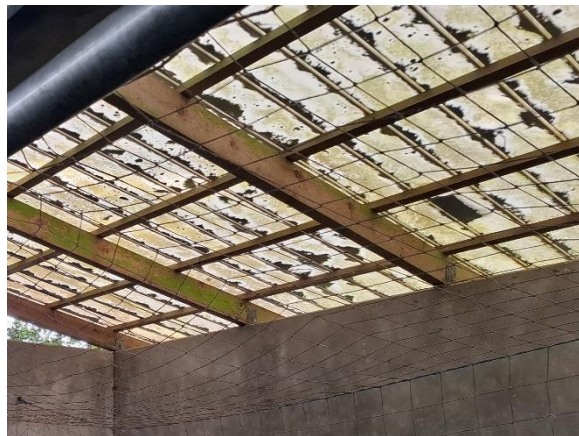
Tagplader i akryl

| Aktivitet på bygningsdel | Ved.type | Prioritet | Int.val, år | Første år | Omkostning |
|---|---|---|---|---|---|
| Udskiftning af akryltagplader, 29 m <sup>2</sup> | Opret. | Midde | 15 | 2030 | 44.000 |

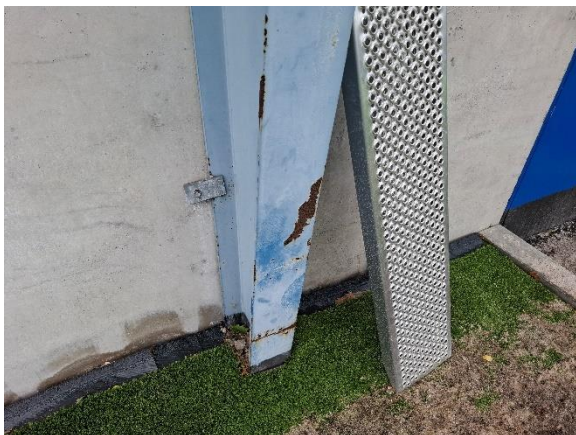
Afskallende maling på stålsøjle med rust.

Stålsøjler er med afskallende maling og rust på alle flader. Betonelementer har generelt mange reparationer fra afslag i betonen. Der ses enkelte afslag som ikke er udbedret. Gitre er uden mangler.

| Aktivitet på bygningsdel | Ved.type | Prioritet | Int.val, år | Første år | Omkostning |
|---|---|---|---|---|---|
| Rustbehandling og maling af ståldragere, 260 m <sup>2</sup> | Foreb. | Høj | 10 | 2027 | 250.000 |

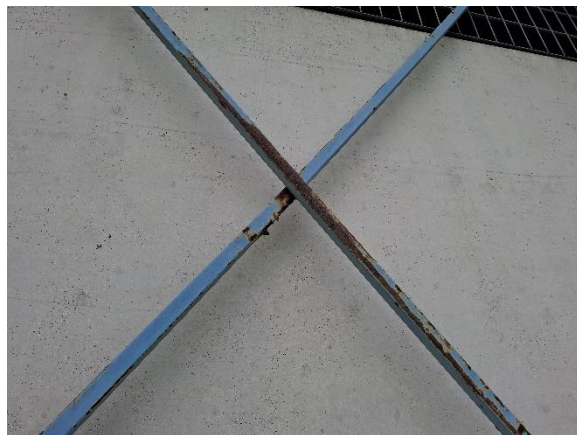
Rust på vindkryds

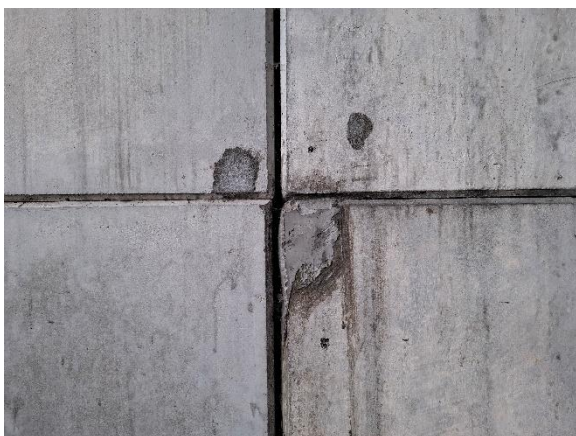
Tidligere reparation af betonelementer.

| Aktivitet på bygningsdel | Ved.type | Prioritet | Int.val, år | Første år | Omkostning |
|---|---|---|---|---|---|
| Undersøgelse af betonens tilstand og levetidsforlængende tiltag | Foreb. | Høj | Engangs | 2026 | 22.000 |

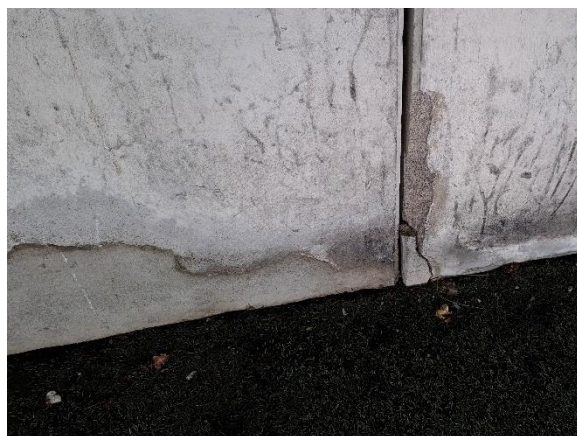
Afskallende hjørne og reparation af betonelement.

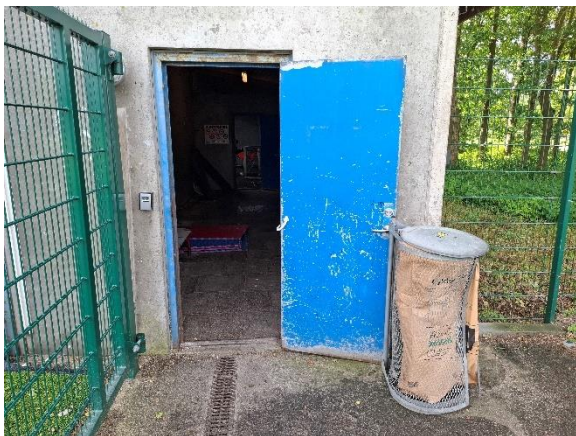
Hovedadgangsdør mod vest

Oprindelige døre i enderne er meget slidt men funktionsdygtige. Disse vurderes at have en restlevetid på 5-10 år.

| Aktivitet på bygningsdel | Ved.type | Prioritet | Int.val, år | Første år | Omkostning |
|---|---|---|---|---|---|
| Udskiftning af enkeltdøre i enderne, 2 stk. | Opret. | Middel | 20 | 2030 | 44.000 |

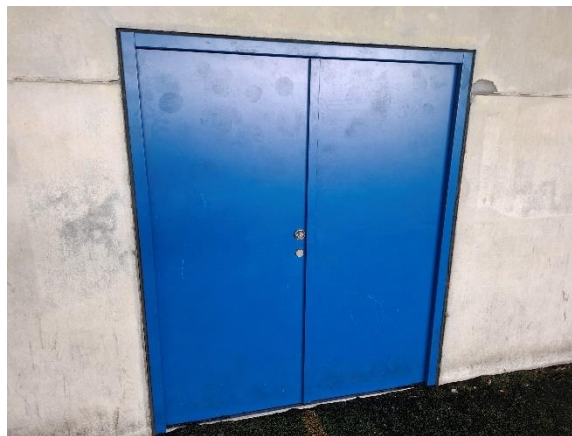
Dør i nordvendt facade

Dør i facade mod nord er uden mangler og er som ny. Døren har en forventet restlevetid på 20-25 år.

| Aktivitet på bygningsdel | Ved.type | Prioritet | Int.val, år | Første år | Omkostning |
|---|---|---|---|---|---|
| Udskiftning af dobbeltdør mod nord | Opret. | Normal | 20 | 2047 | 28.000 |

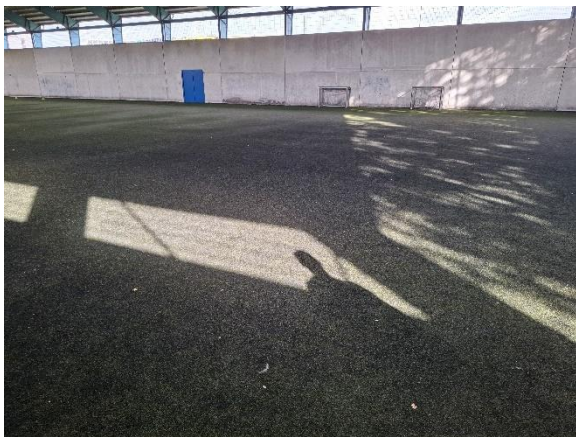
Belægninger i hallen

| Aktivitet på bygningsdel | Ved.type | Prioritet | Int.val, år | Første år | Omkostning |
|---|---|---|---|---|---|
| Udskiftning af kunstgræsbelægning, 1330 m <sup>2</sup> | Opret. | Normal | 20 | 2036 | 1.100.000 |

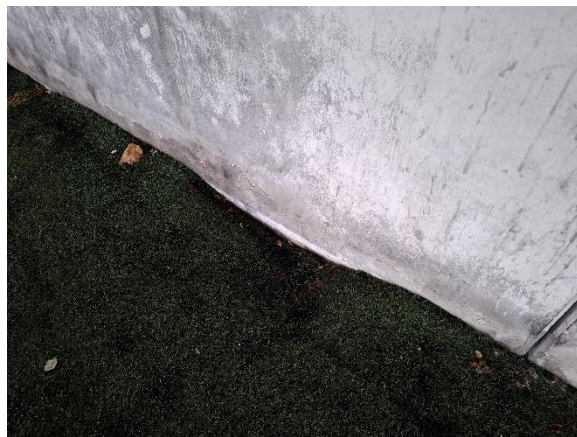
Belægning langs ydervæg.

Kunstgræsbelægning har mindre sætninger langs facaden. Belægningen vurderes at have en restlevetid på 10-15 år. Flisebelægninger er uden mangler.

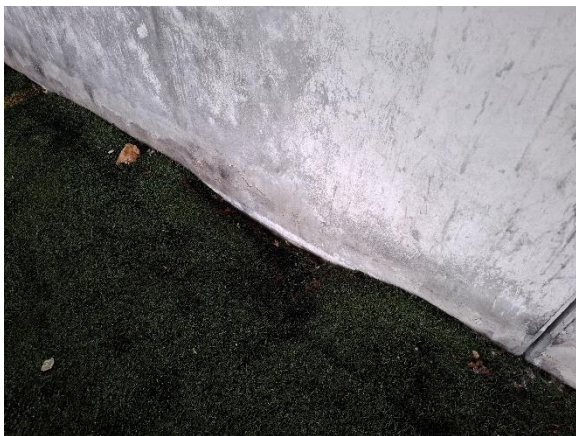
Indvendig fugtskade efter tilstoppet sandfangsbrønd

Der ses tegn på tidligere opstuvende vand efter tilstoppet sandfangsbrønd mod syd. Brønden er oprenset og problemet må forventes løst.

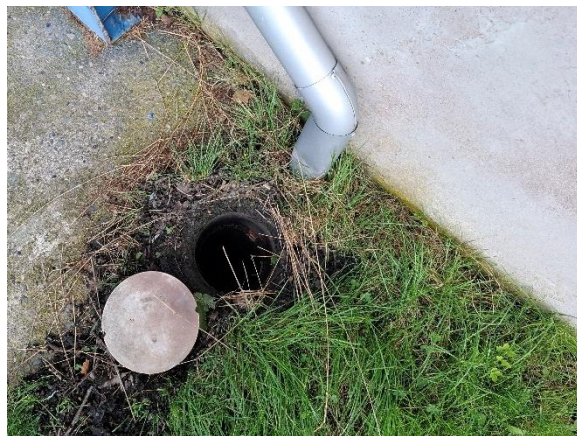
Sandfangsbrønd nyligt renset efter tilstopning.

| Aktivitet på bygningsdel | Ved.type | Prioritet | Int.val, år | Første år | Omkostning |
|---|---|---|---|---|---|
| anbefales tv-inspektion og spuling af kloakrør | Foreb. | Normal | Engangs | 2028 | 45.000 |
