# Tilstandsvurdering og energiscreening

Spættebo  
Kisumparken 1, 2605 Brøndby

16. maj 2025

Udarbejdet af: Martin Fester  
Kontrolleret af: Nikolaj Klein  
Dato: 16.05.2025  
Version: 1  
Projekt nr.: 1024991, Tilstandsvurdering og energiscreening  
Kommunale ejendomme i Brøndby kommune

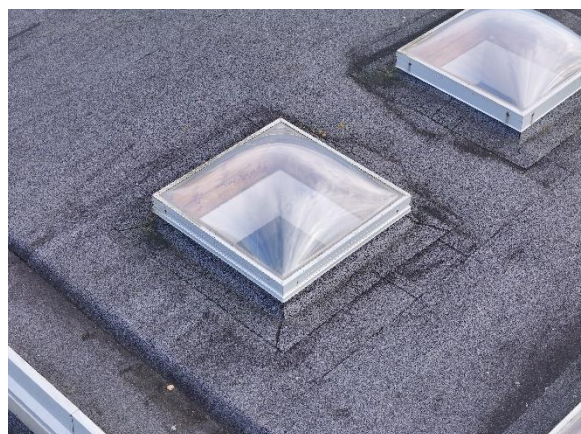
Ovenlyskupler

Der ses krakleret overflade på skrå flader mod tagrende mod syd. Ovenlyskupler er med fugtskjolder indvendigt. Der er ikke tegn på fugt på lysninger længere nede. Nedløb fra forskudt tagflade mangler udkastbøjninger. Rester af gamle udkast ses knækket. Der er mindre algebegroninger. Øvrige tagflader er uden mangler. Taget vurderes at have en restlevetid på 15-20 år.

| Aktivitet på bygningsdel | Ved.type | Prioritet | Int.val, år | Første år | Omkostning |
|---|---|---|---|---|---|
| Udskiftning af ovenlyskupler, 8 stk. | Opret. | Middel | 30 | 2033 | 88.000 |

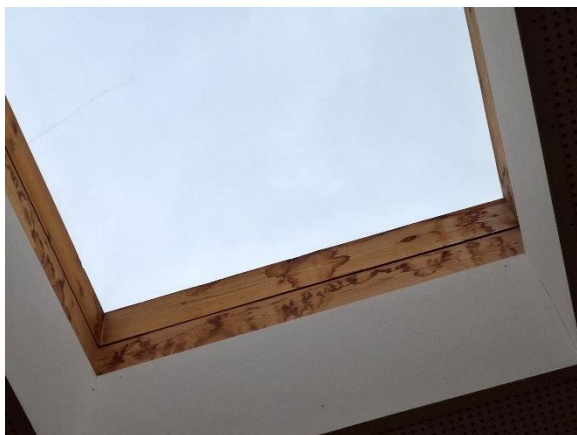
Fugtskjolder på træværk i ovenlyskuppel

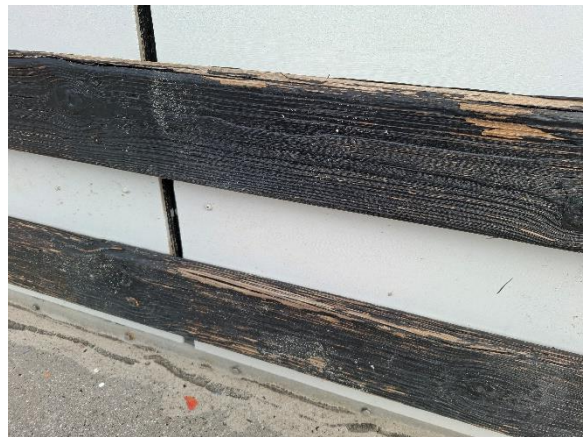
Træværk trænger til malereftergang.

Træværk på hovedhuset har begyndende afskalning af maling nederst.

| Aktivitet på bygningsdel | Ved.type | Prioritet | Int.val, år | Første år | Omkostning |
|---|---|---|---|---|---|
| Malereftergang af facadepartier på hovedbygning, 20 stk. | Foreb. | Middel | 5 | 2027 | 33.000 |

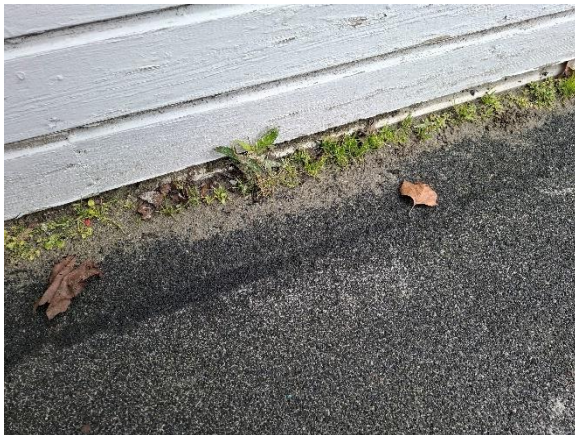
Facade ved gang til liggehal er med råd hvor der er bagfald på belægning, der tilmed er udført over facaden.

Facader på liggehallen, herunder gangen mellem denne og hovedhuset er med råd i træværk nederst. Øvrige flader har begyndende afskalning i maling.

| Aktivitet på bygningsdel | Ved.type | Prioritet | Int.val, år | Første år | Omkostning |
|---|---|---|---|---|---|
| Der etableres sokkel i fibercement på liggehal, hvor træbeklædning går til belægning. | Opret. | Høj | Engangs | 2026 | 99.000 |

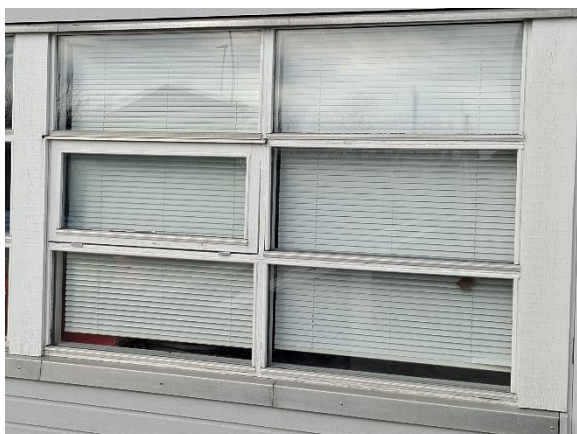
Vindue i liggehal trænger til malergennemgang.

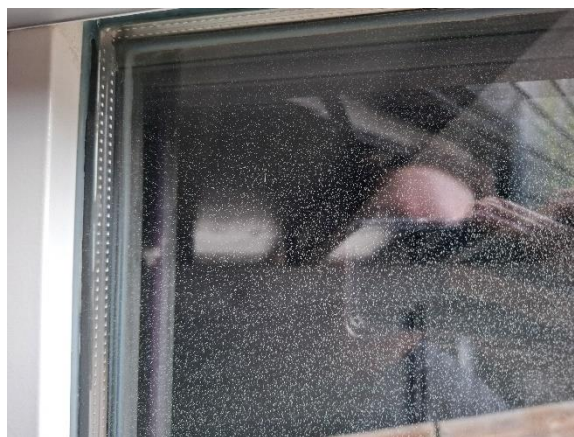
Der ses bobler i glasset i dør fra liggehal til cykelskur.

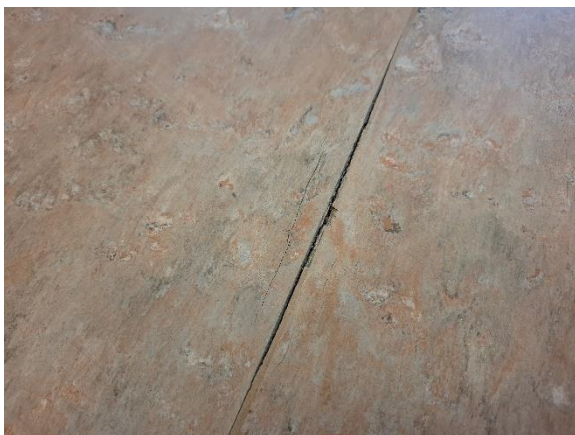
Svejsninger er revnet og linoleum med revner på gamle gulvflader.

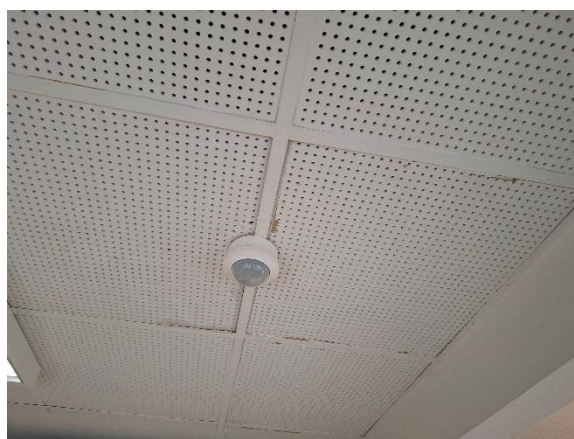
Slidte loftplader

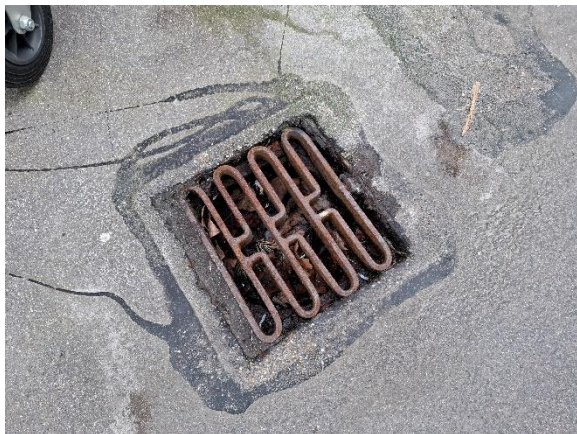
Udvendige afløb mangler oprensning

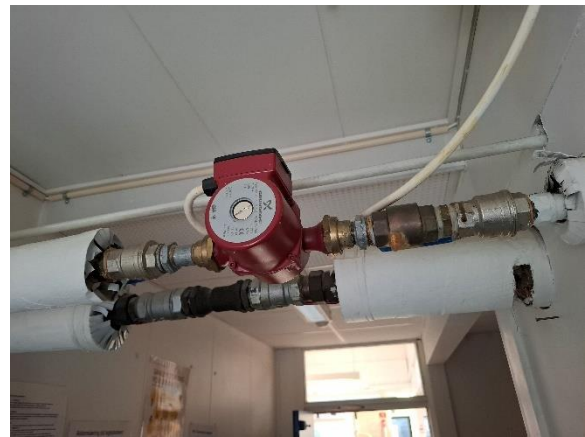
Cirkulationspumpe af ældre dato

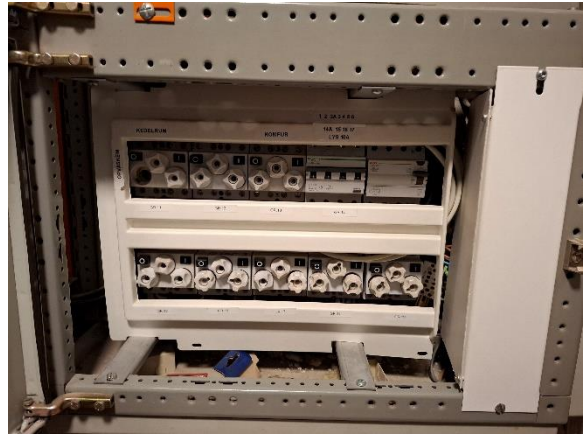
### Tavle mangler montering af kappe

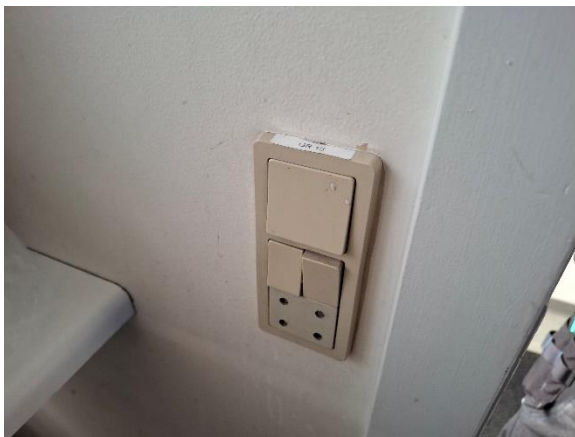
## Ældre oprindelig stikkontakt

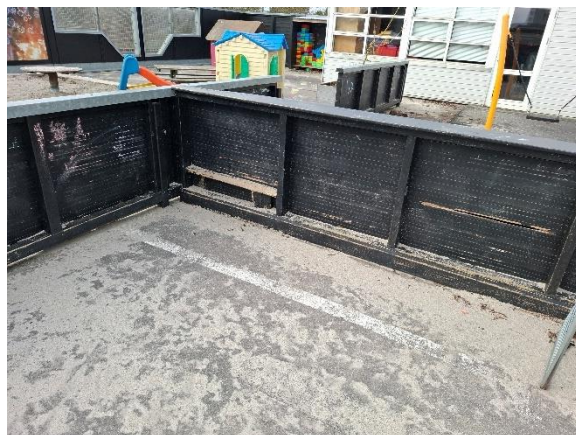
Plankeværk ved hockeybane er nedbrudt.

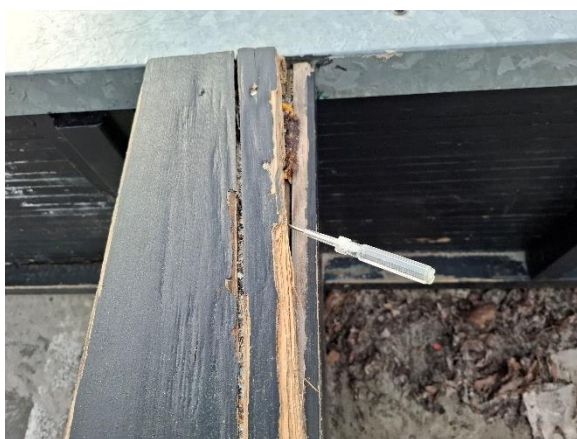
Nedbrudt træ ved hockeybane.

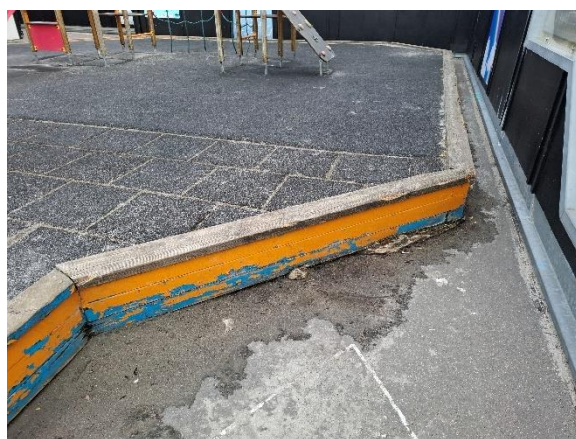
Træværk omkring faldsikker belægning er med nedbrudt træ.

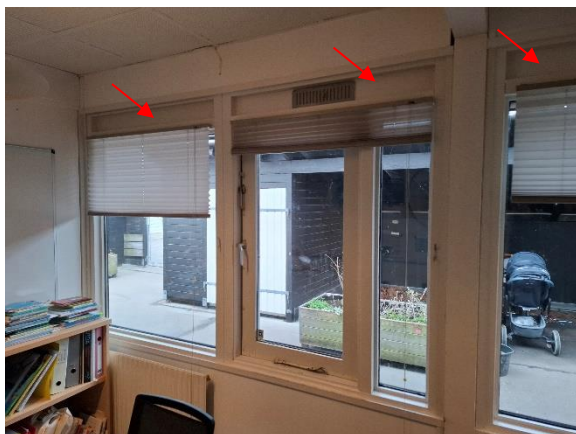
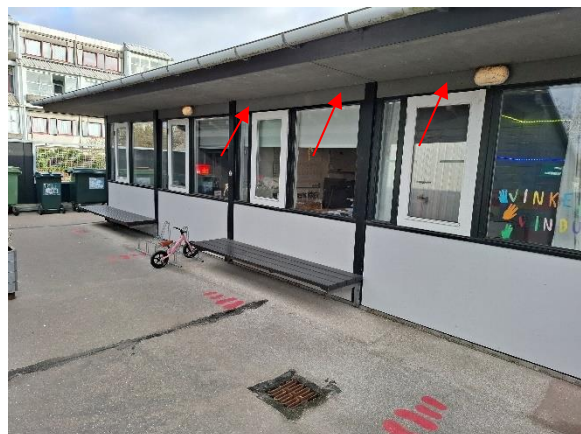
Uisolerede fyldninger over vinduer
