# Tilstandsvurdering og energiscreening

Kirkebjerg  
Elementfabrikken 7, 2605 Brøndby

14. februar 2025

Udarbejdet af: Christian Lundstrøm  
Kontrolleret af: Lars Erik Dworak  
Dato: 31.03.2025  
Version: 1  
Projekt nr.: 1024991, Tilstandsvurdering og energiscreening  
Kommunale ejendomme i Brøndby kommune

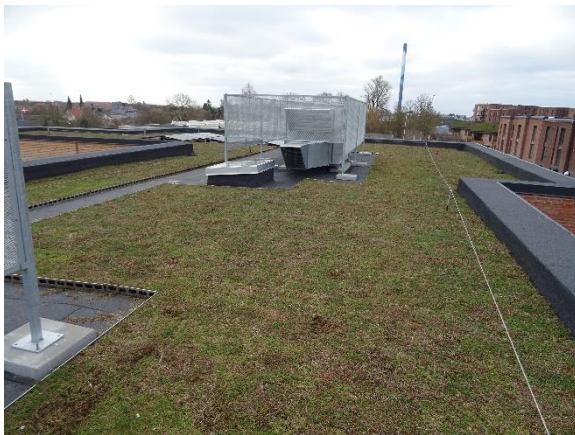
Tag med sedumbakker og teknikgårde

Taget er lagt indenfor 1-2 år og har således en restlevetid på 35-40 år.

Det er bemærket at nedløb slutter over rist på sokkelaffugter som dermed vil fungere som bladfang for de aflejringer der ikke bliver bremset fra taget og give ophobning i tagnedløbet. Bør påtales som mangel.

Kun driftsopgaver i budgetperioden.

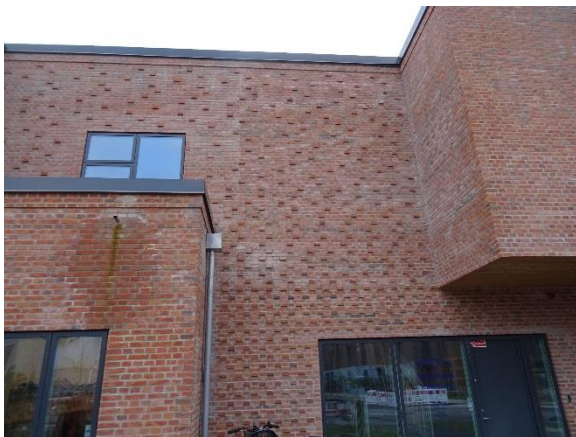
Murværk med slør

Murværket har mange skjolder/slør som om det ikke er afsyret korrekt eller mangler afsyring. Der anbefales en reklamation.

| Aktivitet på bygningsdel | Ved.type | Prioritet | Int.val, år | Første år | Omkostning |
|---|---|---|---|---|---|
| Murværk, eftergås og reparerer | Foreb. | Normal | 15 | 2035 | 17.000 |

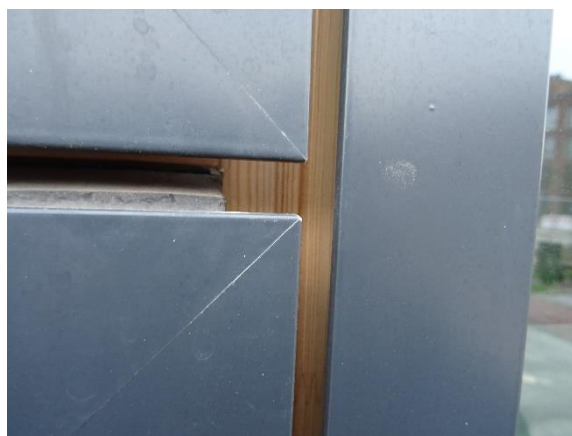
Der er anvendt forkomprimerede fugebånd omkring vinduer. Det er bemærket at der er indkig til trækarmen på vinduer.

Indkig til bart træ udefra

Vinduer er nye og i god stand. Udvikling omkring ubehandlet træ bag alurammer bør følges. Der findes eksempler på træ/alu vinduer, der er blevet rådskadet pga. slagregn og vindpres har ført til nedbrydning af træet.

| Aktivitet på bygningsdel | Ved.type | Prioritet | Int.val, år | Første år | Omkostning |
|---|---|---|---|---|---|
| Illmodbånd og bløde fuger omkring vinduer skiftes, 600 lbm | Opret. | Middel | 15 | 2045 | 132.000 |

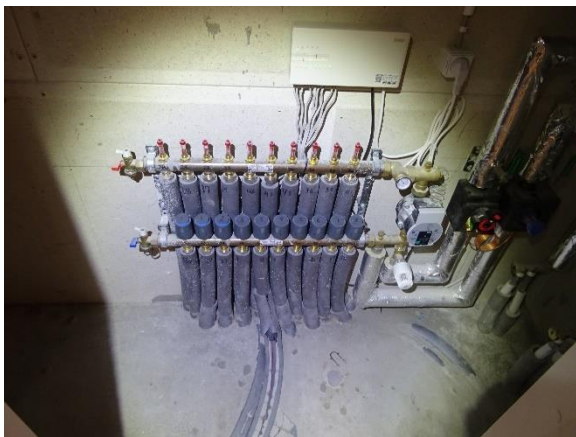
Gulvvarmeslanger der ikke er fuldt indstøbt

I teknikrum i stuen mod syd ligger gulvvarmeslange tæt på betonoverfladen. Skulle have været påtalt af tilsyn. Det kan forsøges taget op som mangel.

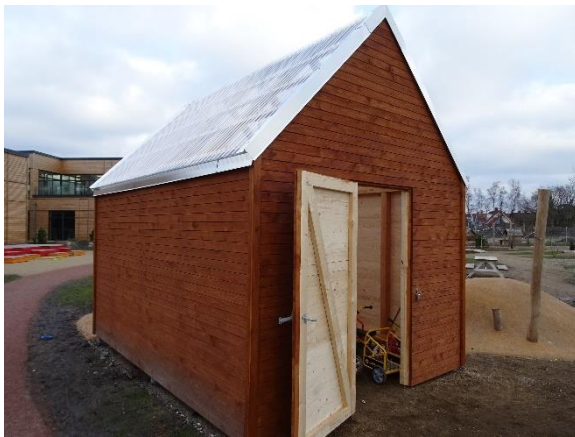
Bygning og udhuse er udført med en del træbeklædning som går til terræn. Udhuse har ingen tagrender eller udhæng som udsætter træværket for stor fugtbelastning.

Dette kræver særlig opmærksomhed på vedligehold uanset anvendelse af Superwood, lærk o.l.

Udhus uden udhæng

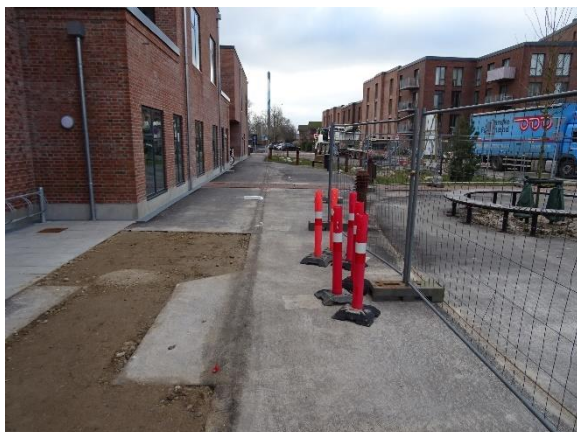
Området foran institutionen er belagt med asfalt og betonfliser foran indgangspartier. Der var stadig hul i asfalten som manglede endelig etablering.

Ankomststrøg foran bygning
