## Tilstandsvurdering og energiscreening

Lægehuset Turpinsvej  
Turpinsvej 2, 2605 Brøndby

18. august 2025

Udarbejdet af: Christian Rasmussen  
Kontrolleret af: Martin Fester  
Dato: 18.08.2025  
Version: 1  
Projekt nr.: 1024991, Tilstandsvurdering og energiscreening  
Kommunale ejendomme i Brøndby kommune

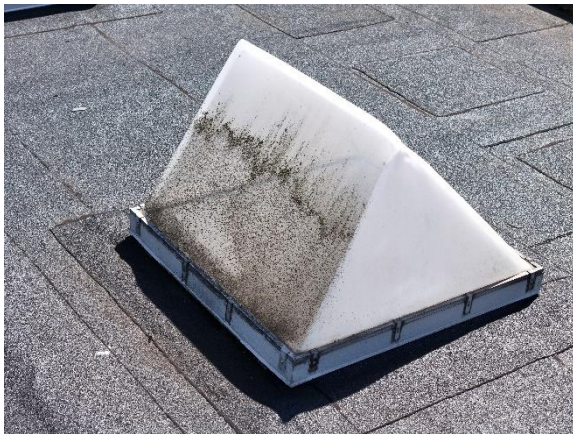
Ældre ovenlys

Nye ovenlys er uden mangler og må forventes at have en restlevetid på 25-30 år. Enkelte af de ældre ovenlys er med skader, men vurderes tætte. Disse ovenlys vurderes at have en restlevetid på 10-15 år.

| Aktivitet på bygningsdel | Ved.type | Prioritet | Int.val, år | Første år | Omkostning |
|---|---|---|---|---|---|
| Udskiftning af ældre ovenlys, 9 stk. | Opret. | Middel | 30 | 2036 | 110.000 |

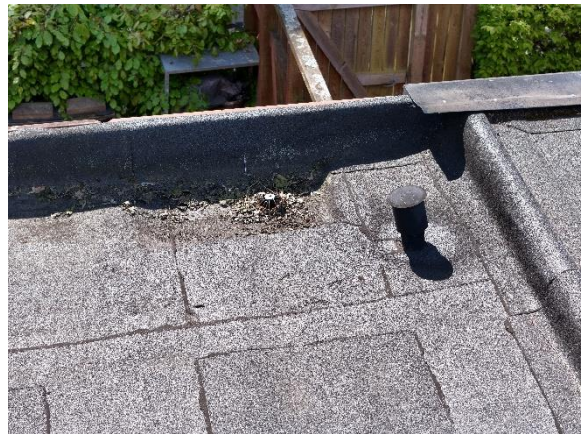
Tagbrønd

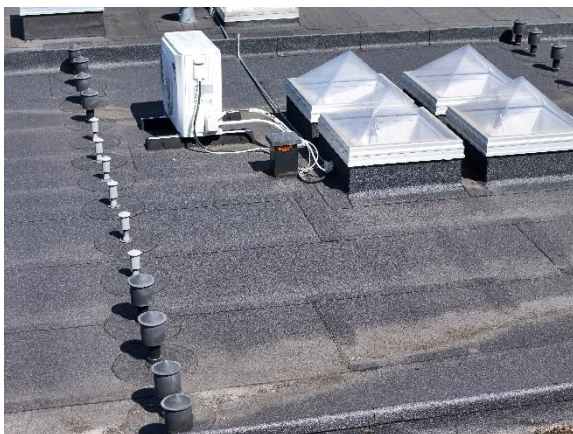
Nye ovenlys og udluftningshætter på tagflade.

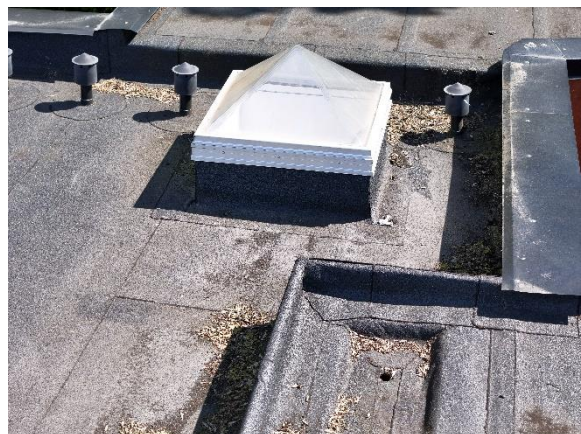
Nyt ovenlys. Blade samler sig let omkring dette.

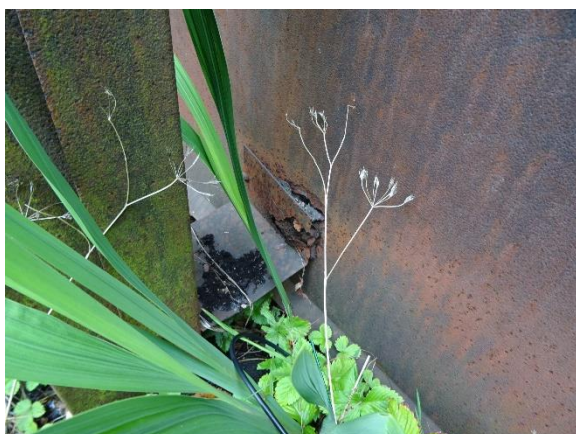
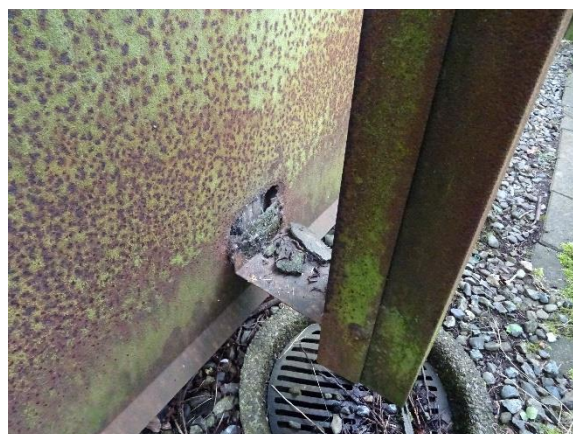
Gennemtæring i monteringsbeslag for tagedløb

Tagedløb er flere steder gennemtæret ved fastgørelser på facaden. Der vurderes at være risiko for at nedløbene falder af.

■ Ringe

| Aktivitet på bygningsdel | Ved.type | Prioritet | Int.val, år | Første år | Omkostning |
|---|---|---|---|---|---|
| Udskiftning af tagedløb, 7 stk. | Opret. | Kritisk | Engangs | 2026 | 135.000 |

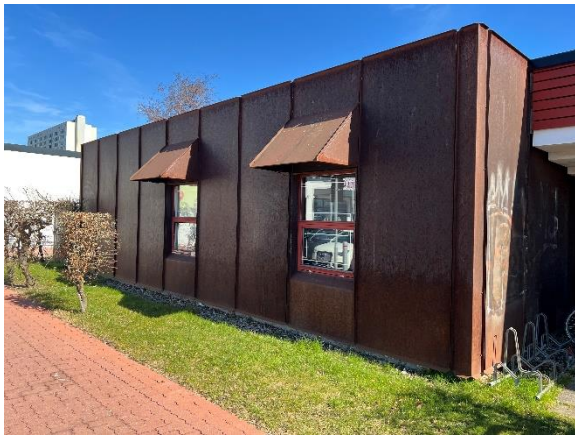
Facade i cortenstål mod vest.

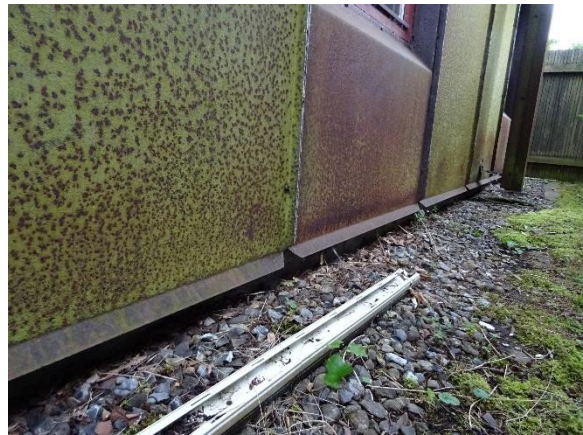
Facade og sokkel mod øst.

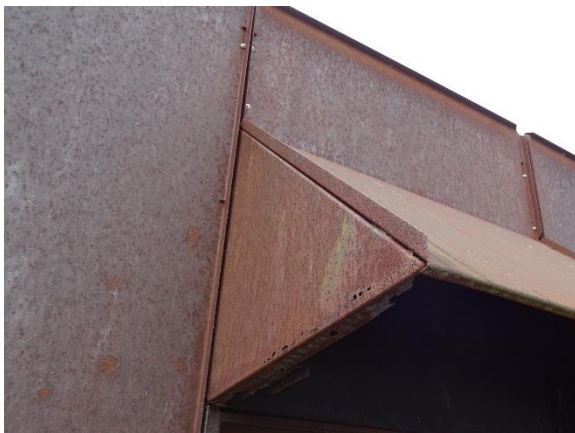
Der ses nyligt udskiftede eller supplerende skruefastgørelser.

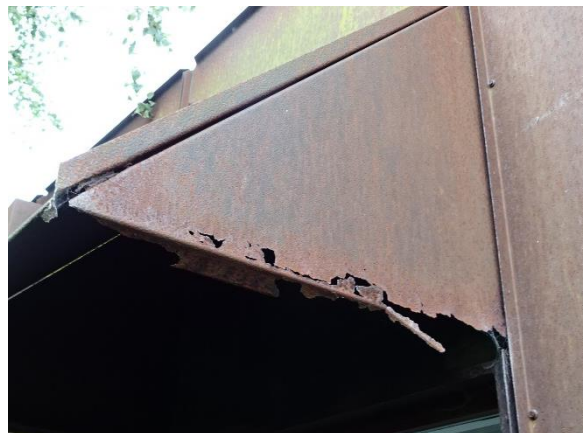
Gennemtæring på solafskærmning

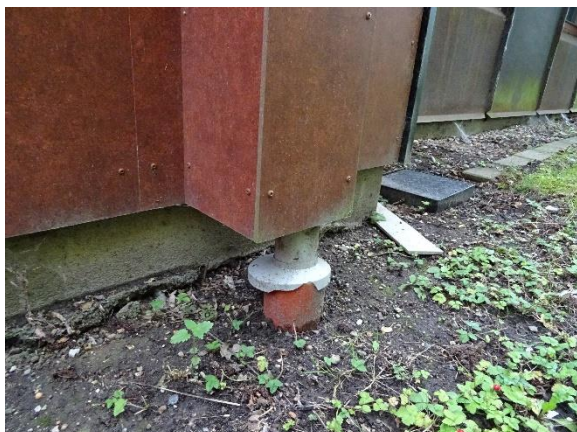
Skjult nedløb bag facadeplader på tilbygning fra 2021

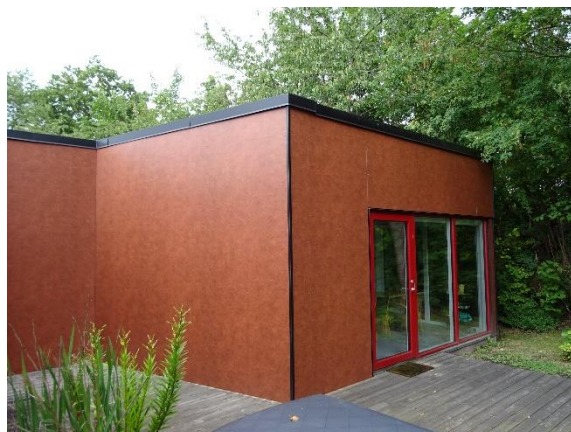
Tilbygning fra 2021 med fibercementplader med motiv.

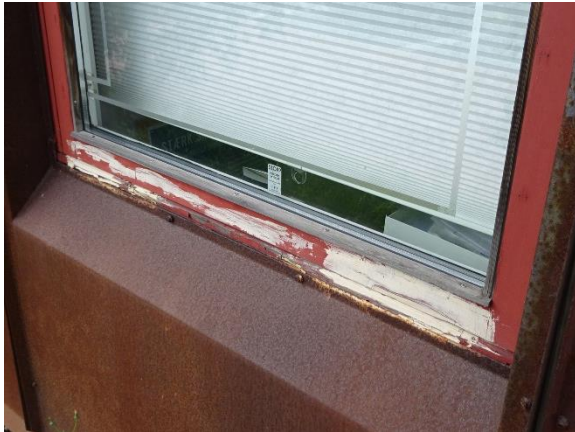
Oprindeligt trævindue med krakeleret maling

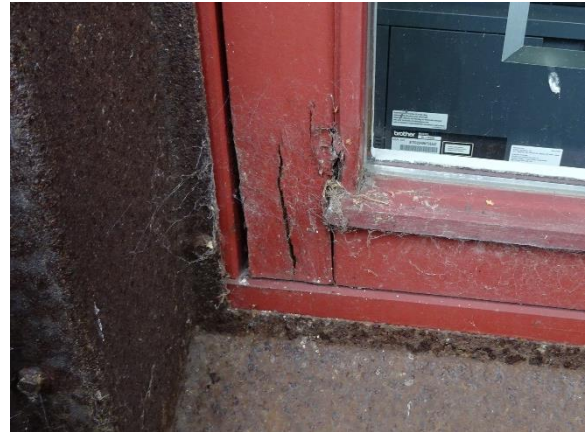
Oprindeligt vindue med nedbrydning i ramme.

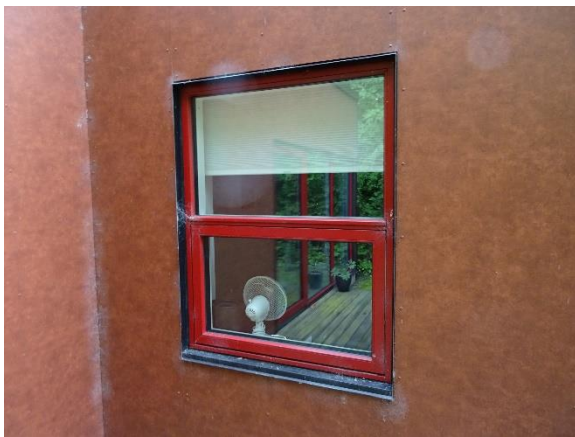
Træ/alu-vindue i tilbygning fra 2001

Vinduer i tilbygninger fra 2021 er i god stand og har en forventet restlevetid på 35-40 år. Elastiske fuger er tætsluttende og i god stand. Fugerne må forventes udskiftet om 15 år.

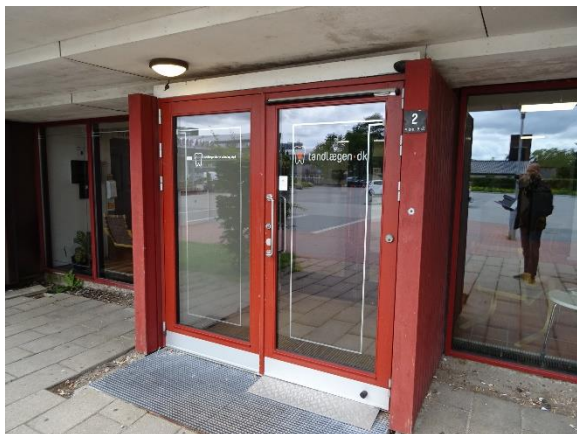
Hovedindgangsdør i træ med automatik

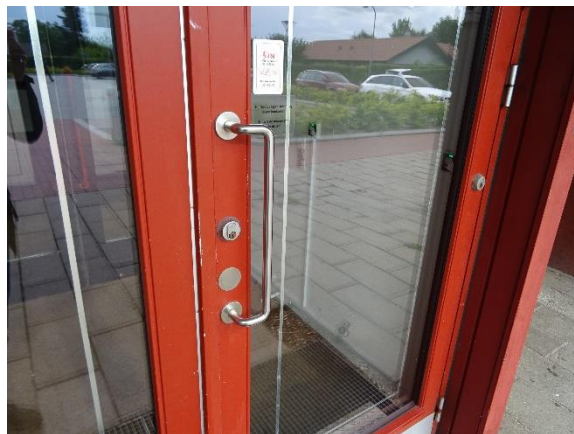
Slid på hovedindgangsdør

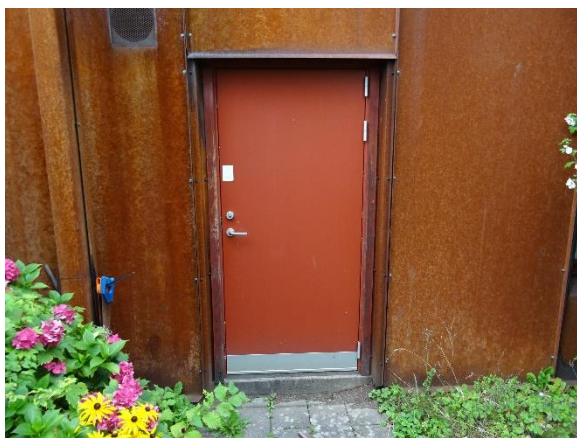
Pladedør fra 2021

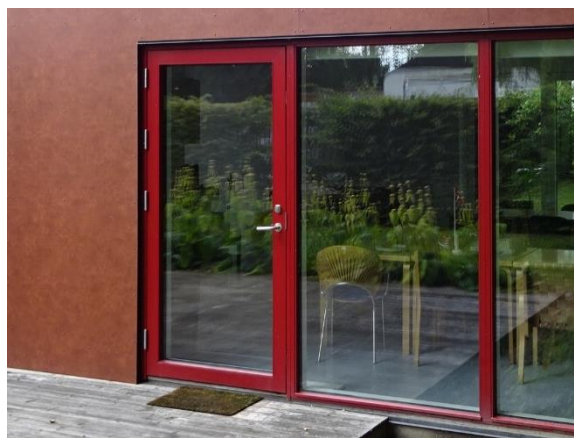
Træ/aluminium-dør til frokoststue i tilbygning

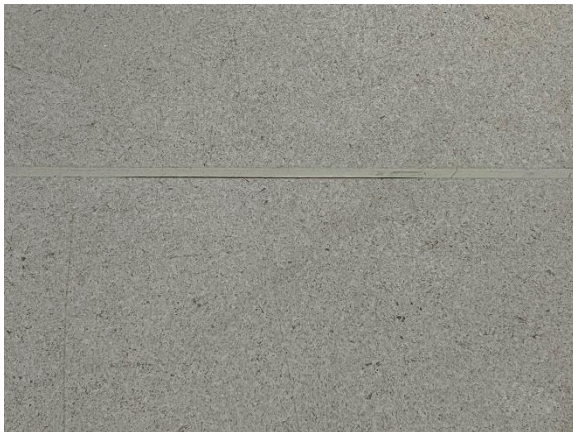
Samling linoleumsgulv.

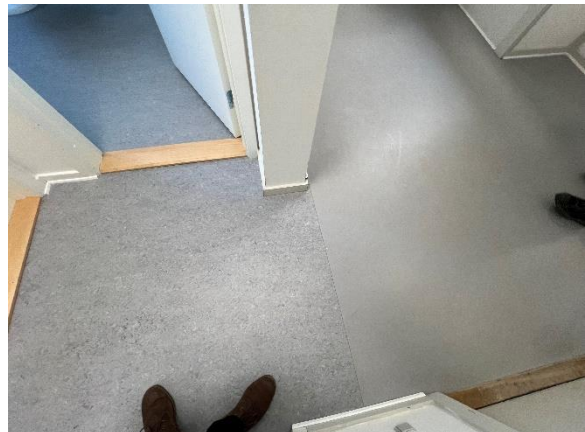
Linoleumsgulv af flere overflader.

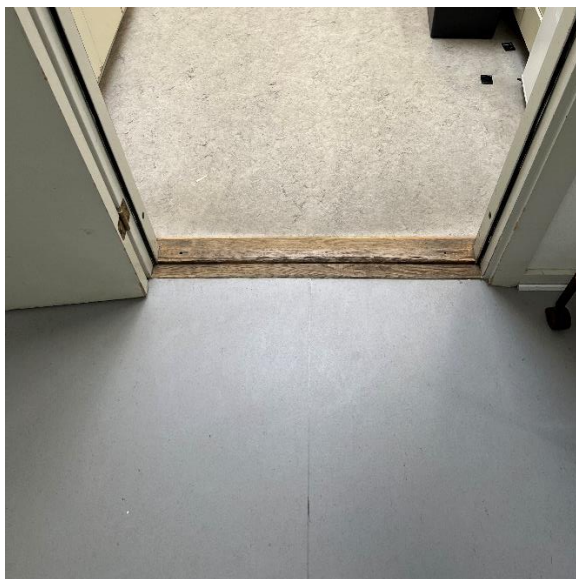
Nye og gamle linoleumsgulve

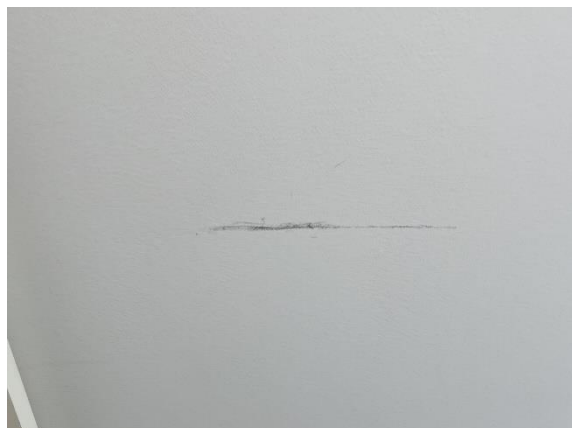
Skramme på væg ved dør.

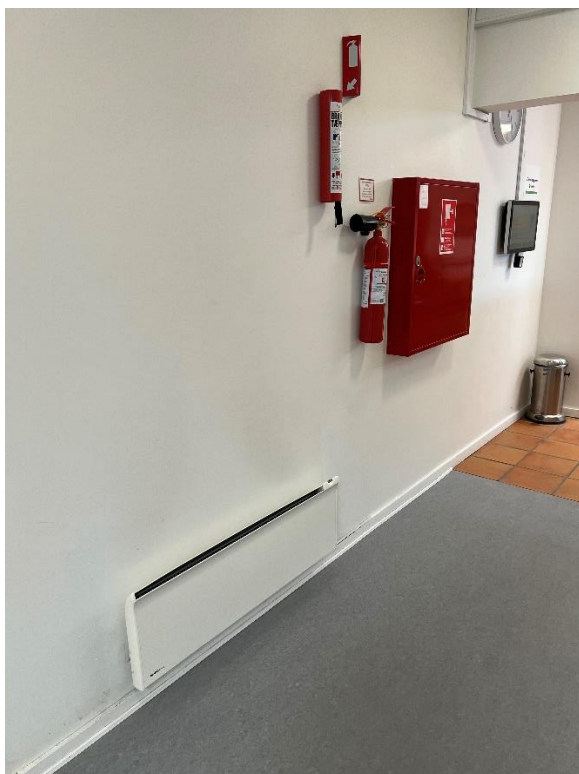
El radiator

El-radiatorerne fremstår nyere og generelt i acceptabel og uden synlige defekter, misfarvning eller skader. De fremstår som funktionelle og uden synlige fejl.

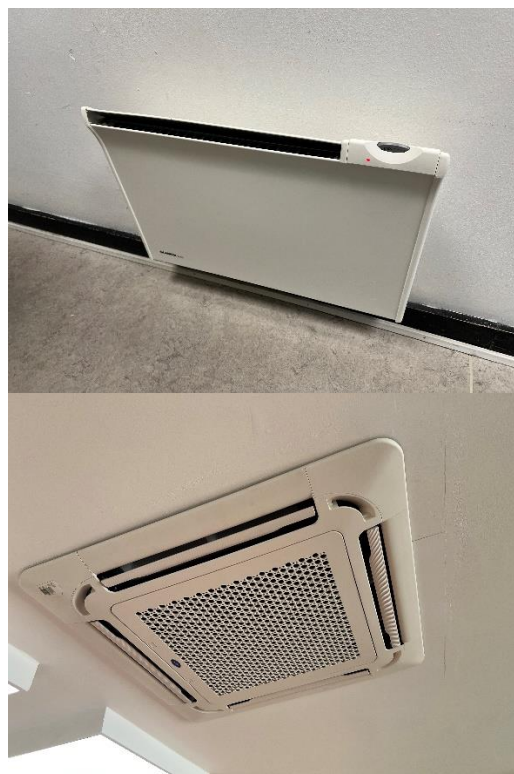
Varmepumpe fancoil + El radiator

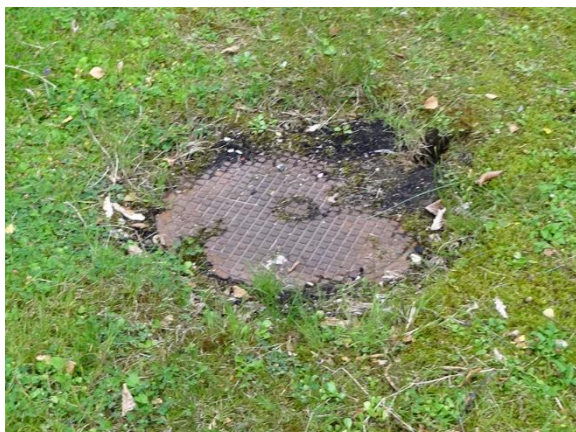
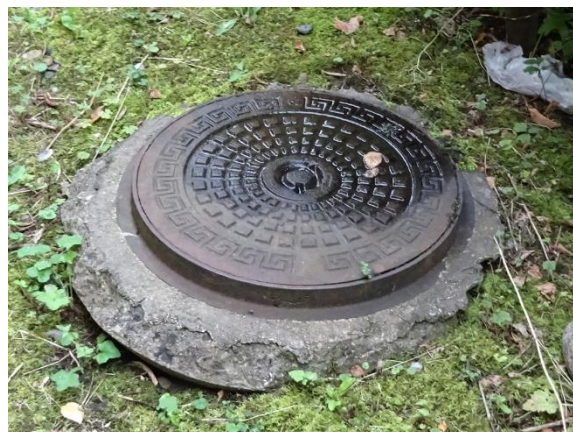
Dæksel i haven

Dæksel i haven.

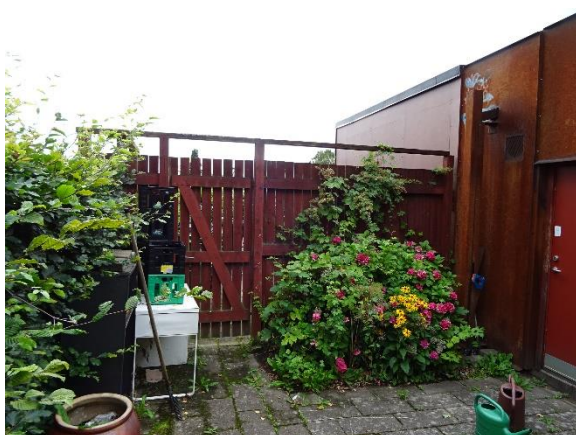
Plankeværk til affaldsgård

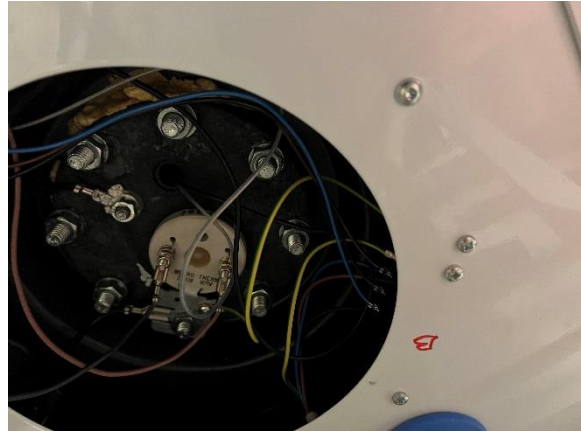
Bund på vandvarmer.
