## Tilstandsvurdering og energiscreening

Brøndby Strand Sejlklub  
Brøndby Havnevej 18 og 20, 2650 Hvidovre

17. september 2025

Udarbejdet af: Jacob Skov Christiansen  
Kontrolleret af: Diana Georgeta Bratbo, Anders Rathje Kjær Lorentzen  
Dato: 16.09.2025  
Version: 1  
Projekt nr.: 1024991, Tilstandsvurdering og energiscreening  
Kommunale ejendomme i Brøndby kommune

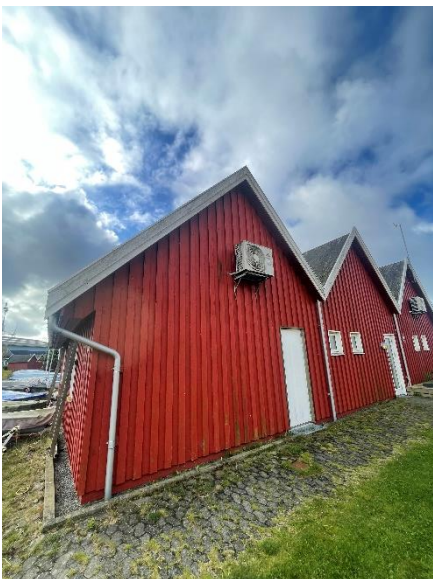
Bygning 18 udført med tagpap

Der er ikke registreret skader på de to tage, dog er der observeret en del måsgroning på tagpaptaget af bygning 18.

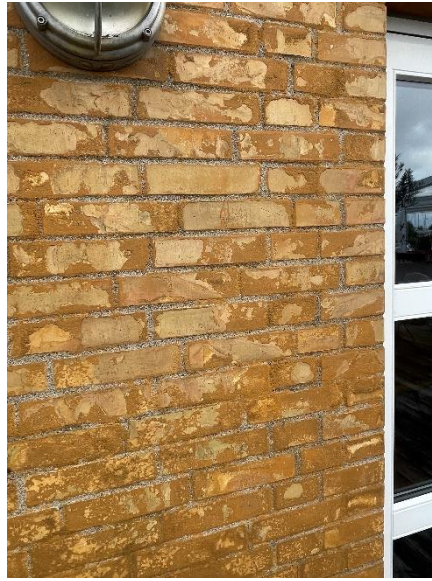
Murværk på bygn.20 lettere slidt af vind og vejr.

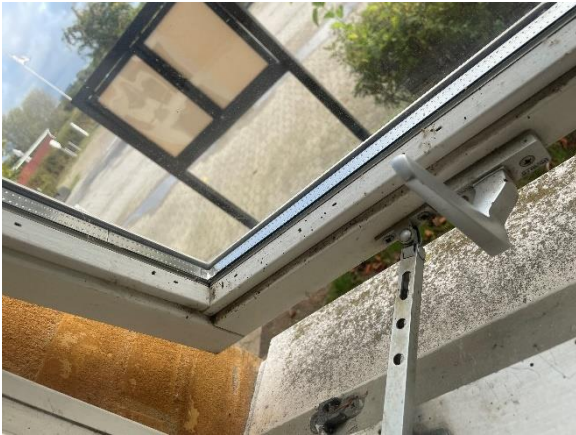
To lags termorude med kold kant ved offentligt toilet stue-  
etage. Bygn.20

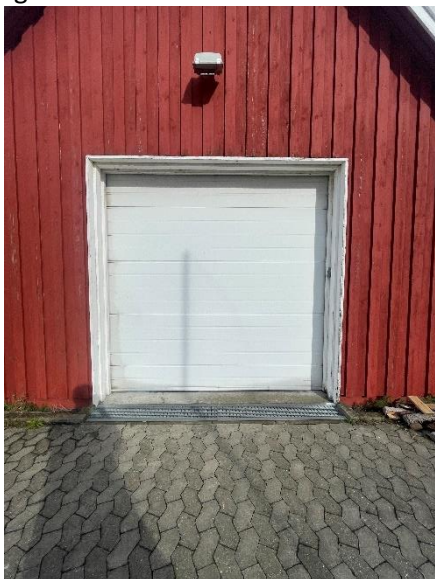
Port til bygn. 18 set udvendigt

Porten bærer ikke præg af skader eller problemer, men bør serviceres årligt for at sikre bedst funktionsduelighed og sikkerhed.

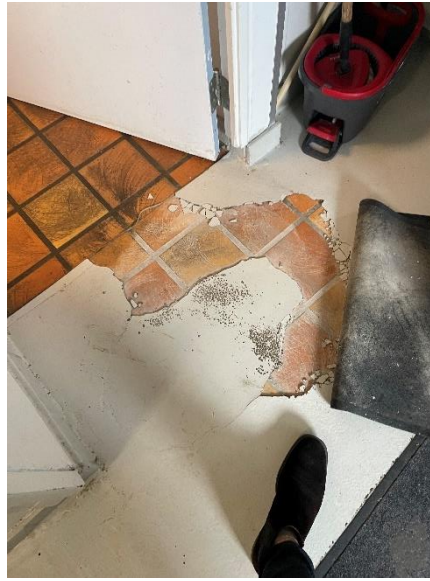
Skader på gulv i køkken/opvask i restaurant på 1.sal i bygn.20

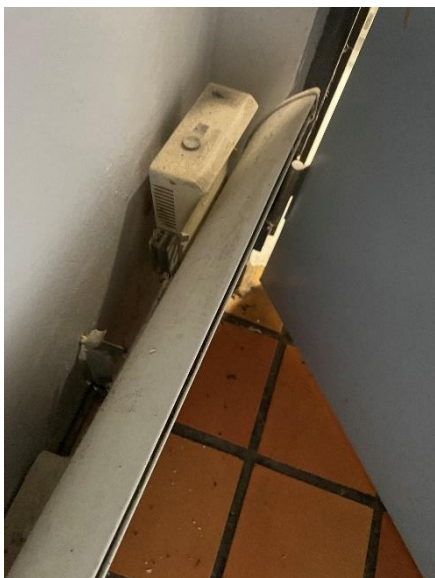
El-radiator i bagrum ved produktionskøkken der er defekt. Bygning.20

Bygn.20: Varmepumper til bygningen er af forskellige årgange men uden tegn på fejl eller skader på installationen. El- radiatorerne er af ældredato og dermed forældet. Der er rustskader på flere af radiatorerne.

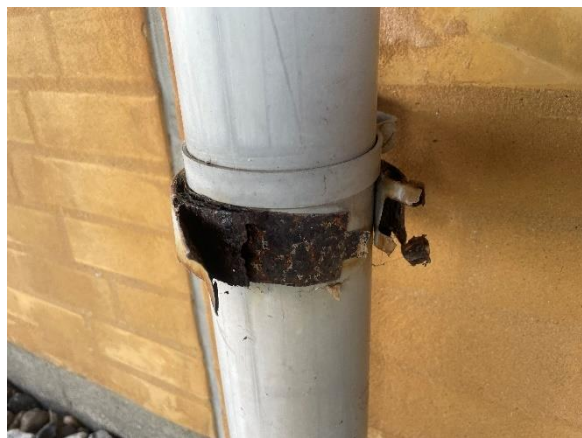
Beslag til tagrende afløb der er hårdt angrebet af rust.  
bygn.20

Bygn.20: Beslag til at holde tagnedløb er rustet igennem og bør udskiftes inden for et års tid. Riste er også trætte og bør udskiftes inden for overskuelig fremtid.

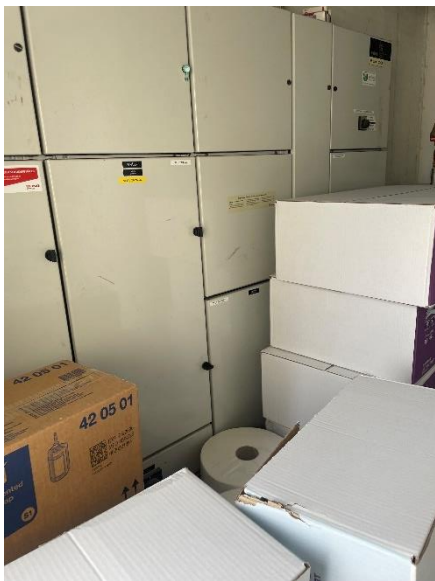
Blokeret hovedtavle teknikum stueetage bygn.20

Bygn.20: Der er observeret en række mangler og skader på installationsmaterialerne som bør bringes i orden hurtigst muligt. Ældre materiel i køkken og i bygningen bør udskiftes inden for de næste 10 år grundet alder. El-radiatorer udfases og der tilføjes nye varmepumper efter behov. Tavler er med ældre materiel og bør udskiftes inden for 5 år. Der er elektrisk solsejl på restaurantterrassen bør få årlig vedligeholdelses service indtil endt forventet levetid. Handicapelevator kendes produktions år ikke grundet service blanket som er sat ovenpå mærkepladen. Bør flytte service blanket så mærkepladen kan aflæses.
