## Tilstandsvurdering og energiscreening

Bakkegården  
Brøndbyøstervej 161, 2605 Brøndby

8. maj 2025

Udarbejdet af: Martin Hinsch Kristensen, Lukas Hundahl Larsen, Christian Lundstrøm  
Kontrolleret af: Martin Hinsch Kristensen  
Dato: 08.05.2025  
Version: 1  
Projekt nr.: 1024991, Tilstandsvurdering og energiscreening  
Kommunale ejendomme i Brøndby kommune

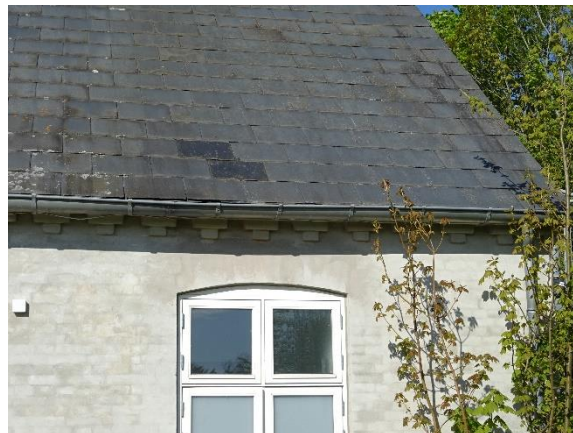
Skifer er let hævet og revner omkring skorsten

Der er mindre ujævnheder i tagfladen trods spæropretning, særligt omkring skorstenen. Der er skiftet nogle plader omkring skorstenen og rygningen i forbindelse med at der er lagt ny zink rygning. Nogle af skiferpladerne har fået søm i den fritlagte del af pladen for at holde dem på plads. Dette kan kun fungere som en nødløsning. Uden undertag er udnyttet 1. sal lidt problematisk i forhold til hvis der skulle opstå utætheder utætheder. Med korrekt vedligehold og med fokus på 1. salen vil skifertaget kunne holde i mange år.

| Aktivitet på bygningsdel | Ved.type | Prioritet | Int.val, år | Første år | Omkostning |
|---|---|---|---|---|---|
| Skifertag eftergås for løse, flækkede, manglende plader og tæthed. Foreb.<br>Kræver lift, forudsat kan lånes fra kommunen | | Høj | 3 | 2026 | 20.000 |

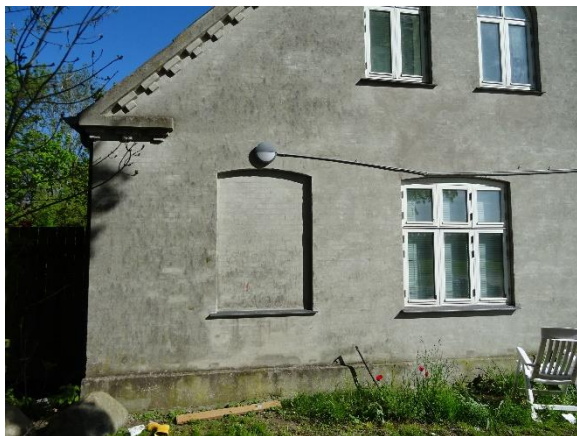
Facadepuds slået af, mursten under afskaller

Der er områder med afskalning af puds særligt mod øst på bygningen. Bagvedliggende mursten skaller også af som følge af saltskader.

| Aktivitet på bygningsdel | Ved.type | Prioritet | Int.val, år | Første år | Omkostning |
|---|---|---|---|---|---|
| Pudset murværk, sokkel, tagkanter og trappesten eftergås og reparerer af murer. Løst puds fjernes, revner udhugges og genbehandles med egnet mørtel | Opret. | Middel | 15 | 2027 | 11.000 |

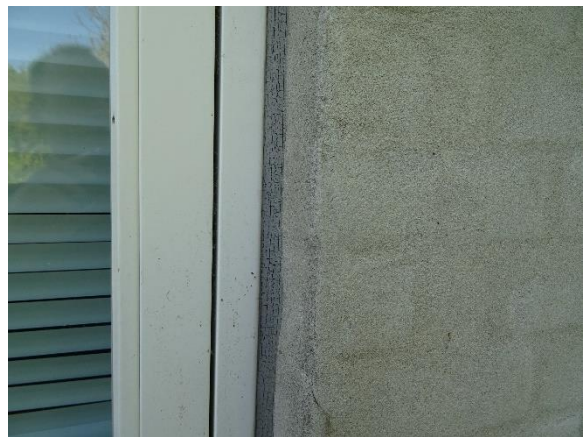
Råd i glasliste

De fleste vinduer er i god stand, særligt mod vest er der glaslister der under malingen er rådnet og skal skiftes. Der er også flækkede vandnæser.

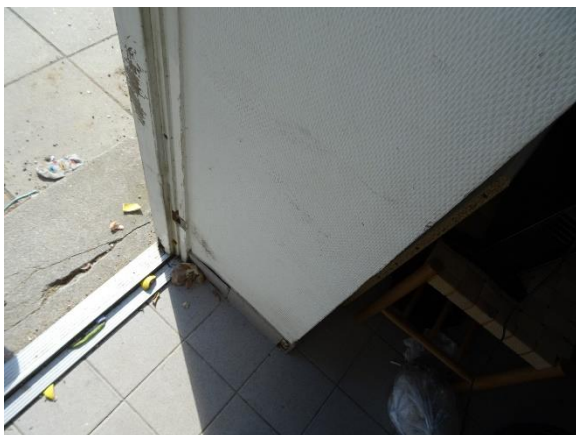
Fliser på væg har sluppet.

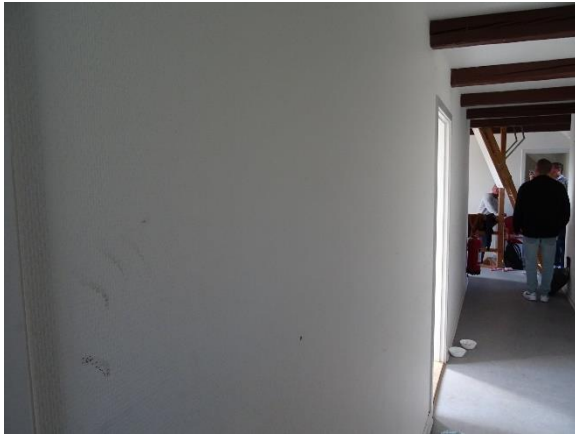
Vægge står med få skader, men mangler nedvaskning.

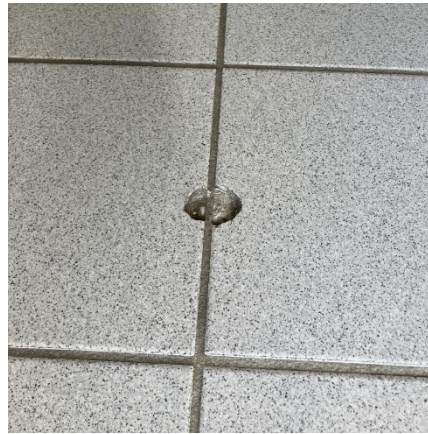
Klinker slået i stykker – Entré stue-etage

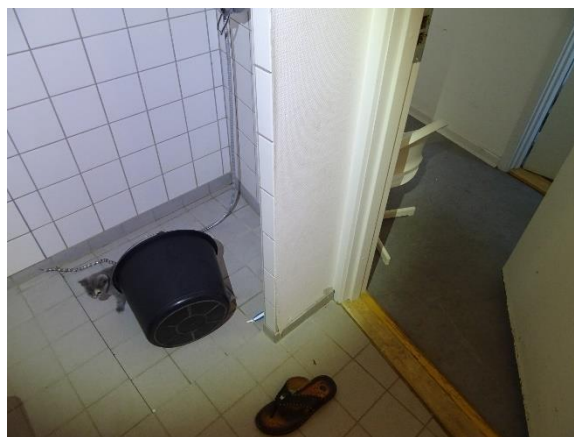
Bruseniche 1. sal, løst tapet på vinge og ødelagt bruseslange

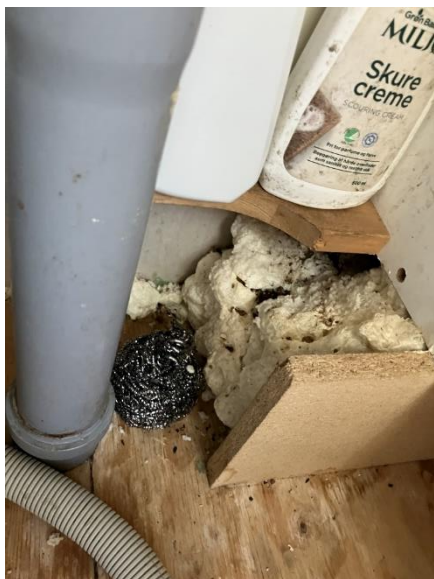
Skadedyr i køkken 1. sal.

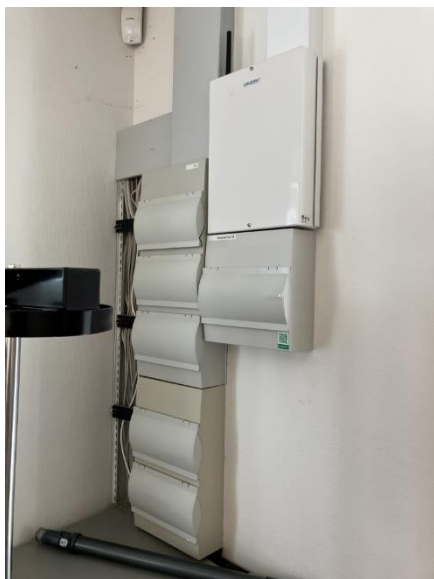
Generelt god stand. Mangler dog dækplade på kabelkanal.

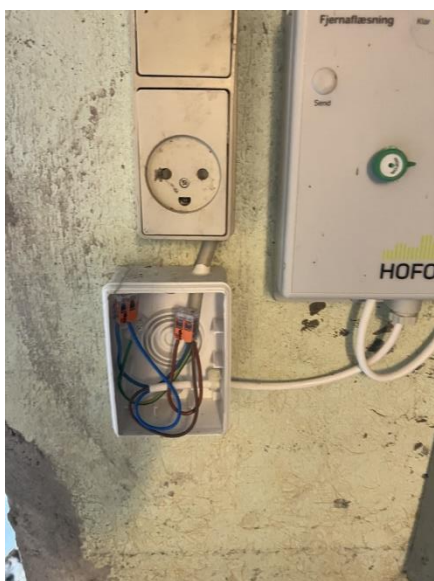
Kælderrum/varmecentral mindre udeståender

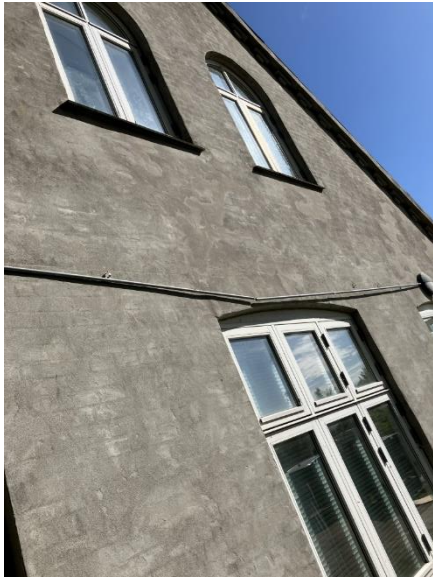
Føringsrør til udendørs belysning revet ud af bøjler

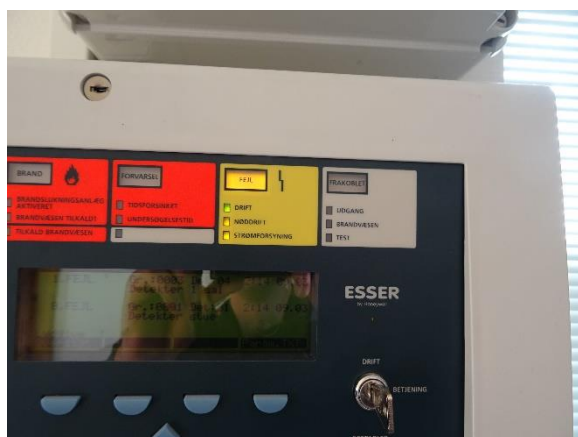
ABA stod med flere fejl ved gennemgang

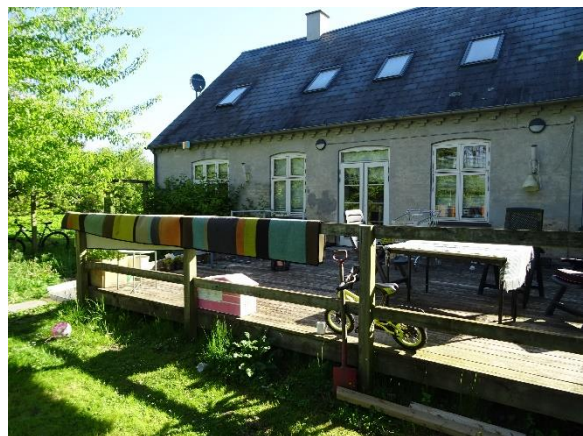
Terrasse bærer præg af brug.

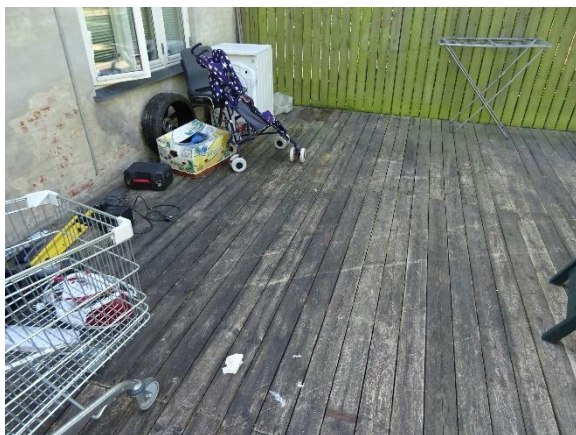
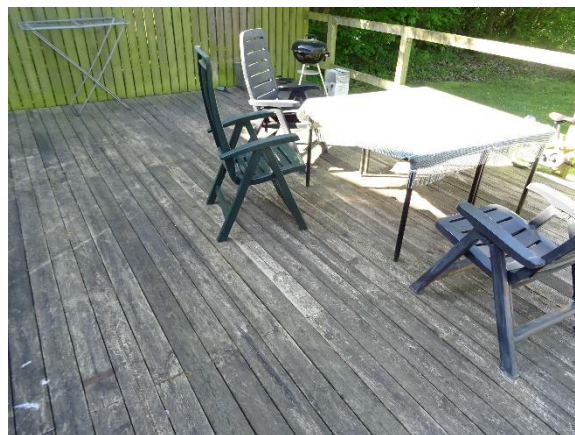
Træ mangler vedligehold. Udtørring og algevækst

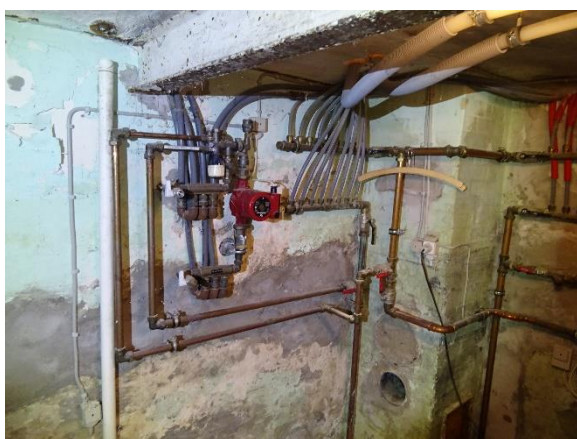
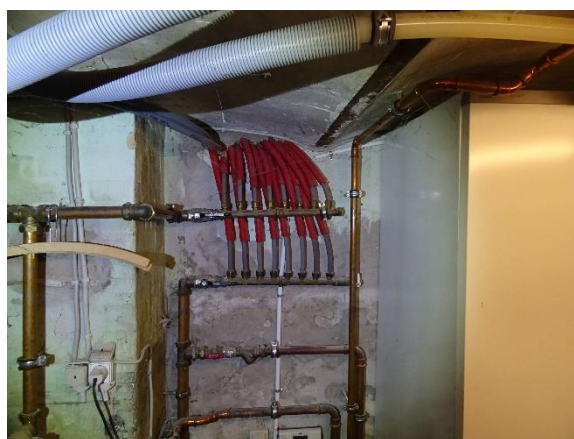
U-isolerede varmerør i kælder

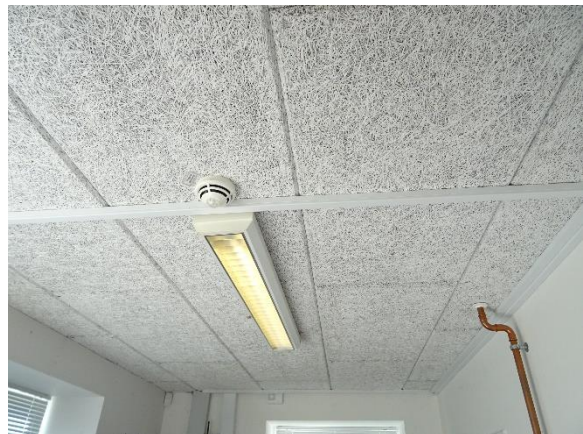
Lyststofrørsarmaturer

| Forslag | Forsyn. | Invest. kr. | Besp. kr./år | TBT år |
|---|---|---|---|---|
| Belysningsarmaturer til lyststofrør udskiftes til nye med LED | El | 28.000 | 1.626 | 17 |
