## Tilstandsvurdering og energiscreening

Boligerne Brøndbyøstervej  
Brøndbyøstervej 156 B, 2605 Brøndby

15. maj 2025

Udarbejdet af: Martin Fester  
Kontrolleret af: NIKL  
Dato: 15.05.2025  
Version: 1  
Projekt nr.: 1024991, Tilstandsvurdering og energiscreening  
Kommunale ejendomme i Brøndby kommune

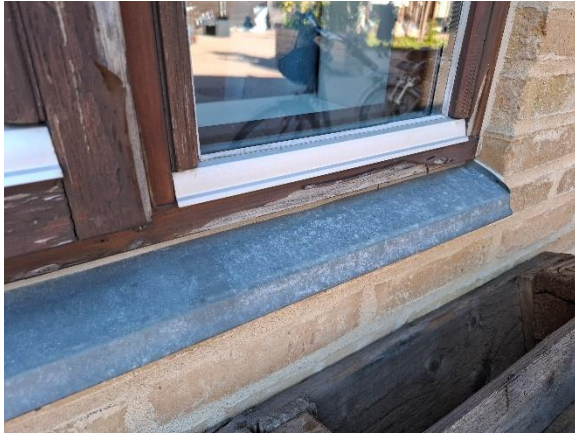
Afskallende maling på oprindeligt trævindue

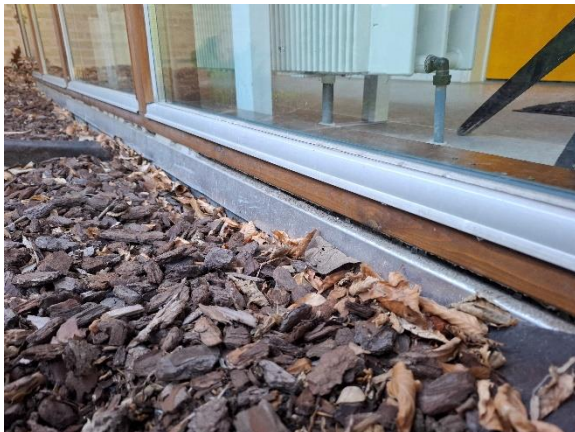
Manglende fuge under vindue under indgangsparti.

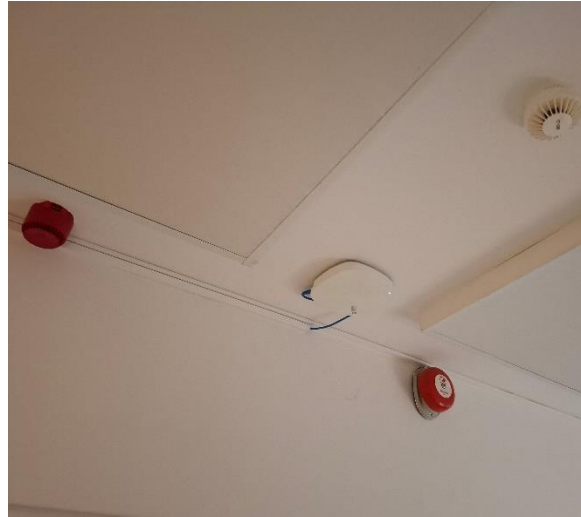
Røgdetektor og alarmklokke

| Aktivitet på bygningsdel | Ved.type | Prioritet | Int.val, år | Første år | Omkostning |
|---|---|---|---|---|---|
| Udskiftning af røgmeldere, 100 stk. | Opret. | Middel | 20 | 2039 | 132.000 |

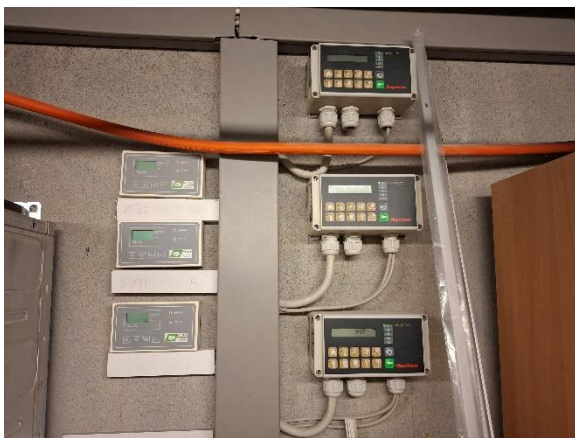
Ventilations- og varmestyring af ældre dato

ABA central oplyses funktionsdygtig og der føres service løbende. Styringsmoduler til ventilation og varme er af ældre dato og anbefales udskiftet inden for en nærmere årrække. Det bør undersøges om styringsenheder er i brug. CTS tavler opdateres inden for 10-15 år.

| Aktivitet på bygningsdel | Ved.type | Prioritet | Int.val, år | Første år | Omkostning |
|---|---|---|---|---|---|
| Udskiftning af styringsmoduler til ventilation, 3 stk. | Opret. | Middel | 20 | 2028 | 44.000 |
| Udskiftning af styringsmoduler til varme, 3 stk. | Opret. | Middel | 20 | 2028 | 44.000 |
