## Tilstandsvurdering og energiscreening

Engtoftegård  
Vestre Gade 32, 2605 Brøndby

8. maj 2025

Udarbejdet af: Martin Hinsch Kristensen, Lukas Hundahl Larsen, Christian Lundstrøm  
Kontrolleret af: Martin Hinsch Kristensen  
Dato: 08.05.2025  
Version: 1  
Projekt nr.: 1024991, Tilstandsvurdering og energiscreening  
Kommunale ejendomme i Brøndby kommune

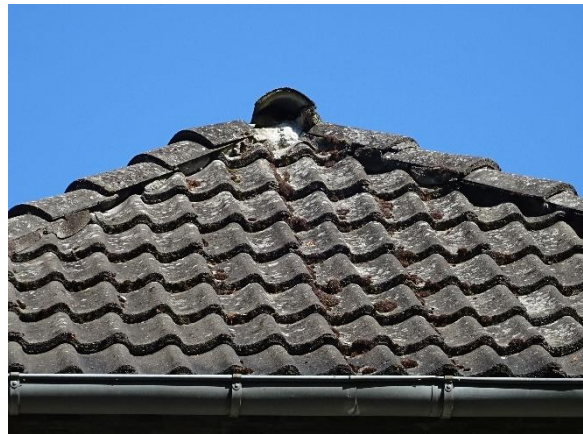
Grater og rygning fra vest, mindre reparation krævet

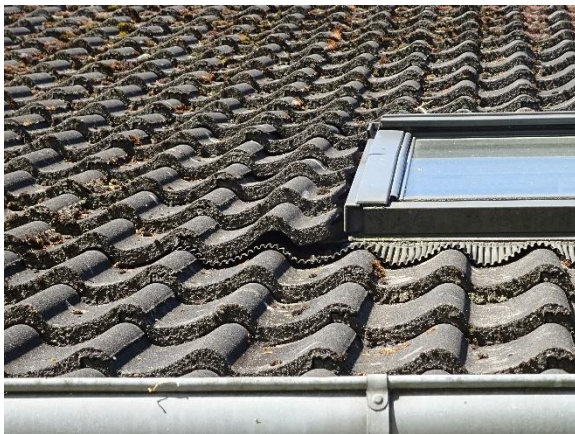
Tag ved tagvindue inddækning

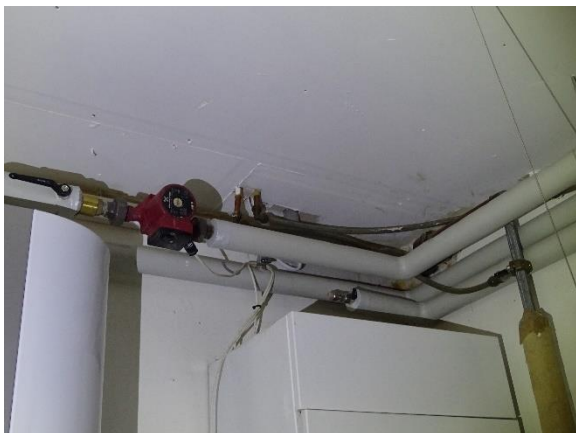
Varmefordelingspumpe, ældre trinstyret UPS 25-40 180

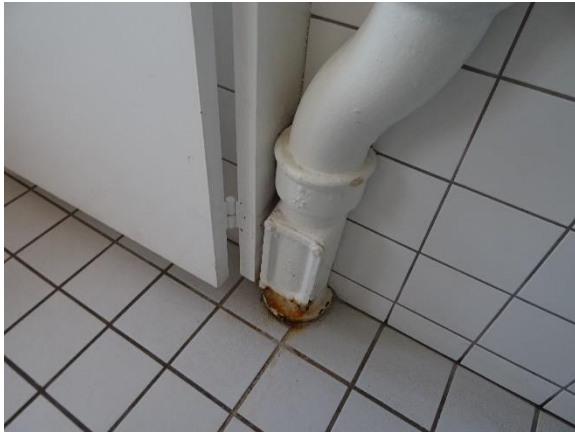
Ældre støbejerns faldstamme med tydelig tæring.

| Aktivitet på bygningsdel | Ved.type | Prioritet | Int.val, år | Første år | Omkostning |
|---|---|---|---|---|---|
| Støbejernsfaldstammer udskiftes til nye i rustfri eller plast | Opret. | Normal | Engangs | 2033 | 33.000 |

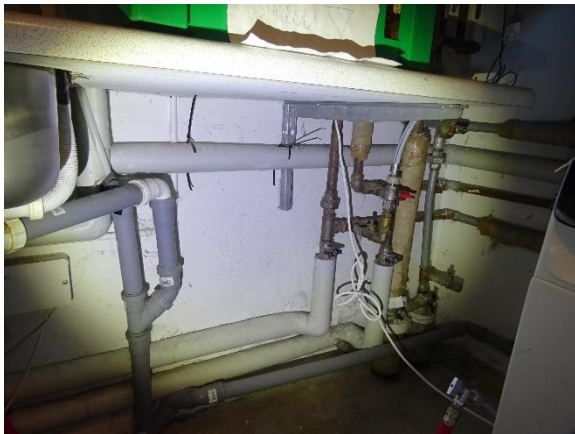
Galvaniserede rør i fyrrum

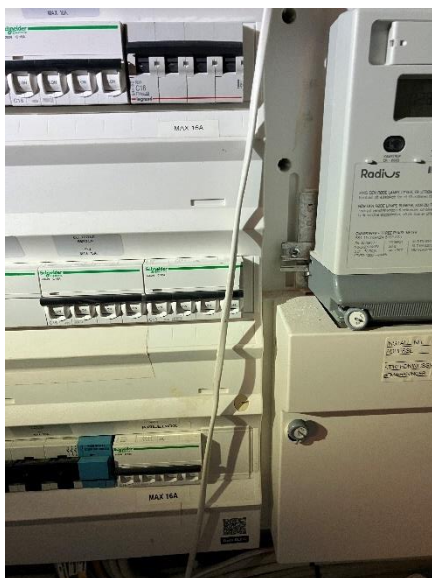
Løst kabel som hænger i en bue.

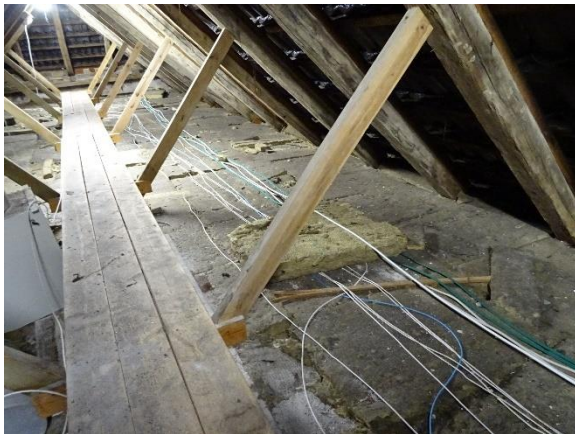
Loft isoleret med 200 mm

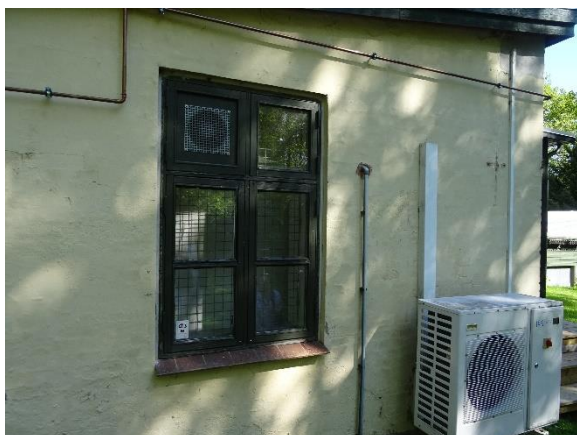
Ældre vindue med termorude i lager

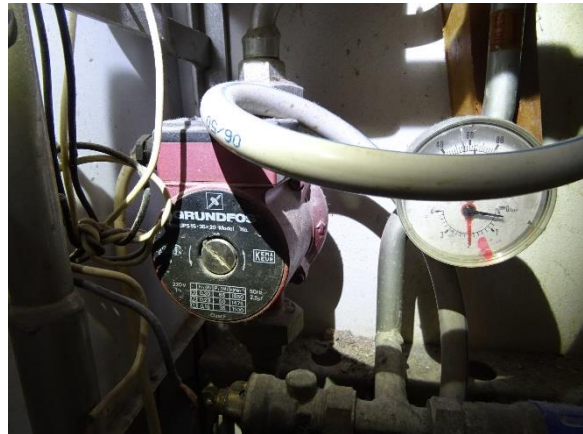
Alle pumper undtagen til gulvvarme er af ældre manuelt trinstyrede modeller fra 2007 eller tidligere. Der er ikke styring på varmeanlægget med udeføler og udetemperaturkompensering. Dette er behandlet under afsnit 5.18 Svagstrøm, automatik.

Pumpe i fjernvarmeunit
