## Tilstandsvurdering og energiscreening

Brøndby Strand Tennis Klub  
Strandesplanaden 95, 2605 Brøndby

14. oktober 2025

Udarbejdet af: Jacob Skov Christiansen  
Kontrolleret af: Diana Georgeta Bratbo, Claudia Schulz, Anders Rathje Kjær Lorentzen  
Dato: 14.10.2025  
Version: 1  
Projekt nr.: 1024991, Tilstandsvurdering og energiscreening  
Kommunale ejendomme i Brøndby kommune

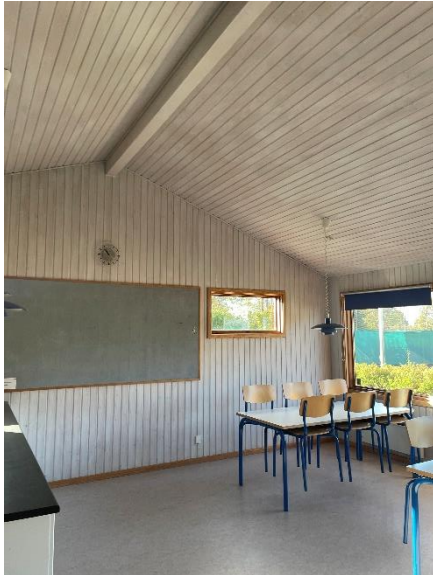
Snit af loft, væg og gulvflader

Vægflader og lofter bærer præg af fornyelig maler vedligeholdelse med pigmentmaling. Gulve har en del revner i linoleumssvejsningerne og viser tegn på slid grundet fodtøj og brug.

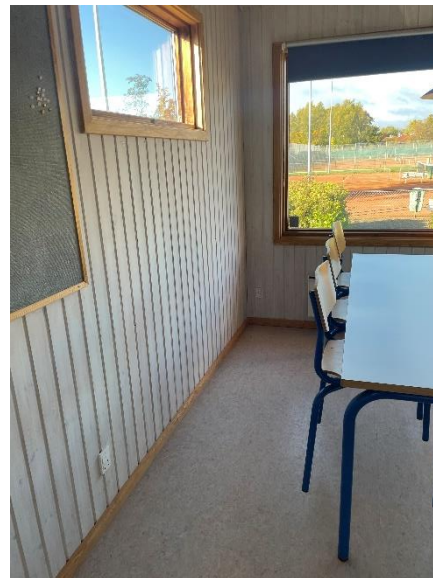
Væg og gulvflader

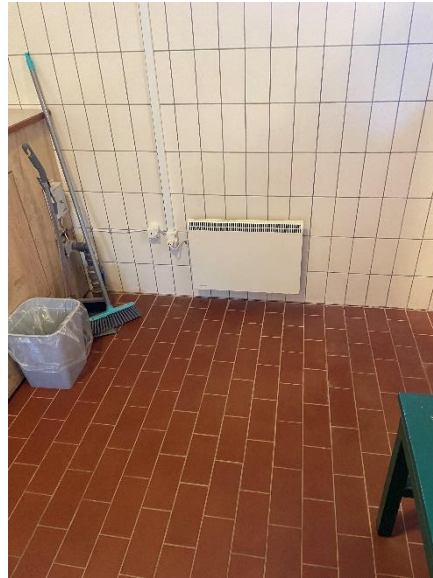
Gulve er belagt med fliser og vægge beklædt med klinker

Sanitet og armaturer er generelt af ældre dato, der er en del revnet fliser og klinker rundt omkring i de forskellige rum.

| Aktivitet på bygningsdel | Ved.type | Prioritet | Int.val, år | Første år | Omkostning |
|---|---|---|---|---|---|
| Udskiftning af vægklinker der er beskadiget eller på anden vis revnet, ca. 7 m2 | Opret. | Normal | Engangs | 2026 | 28.000 |

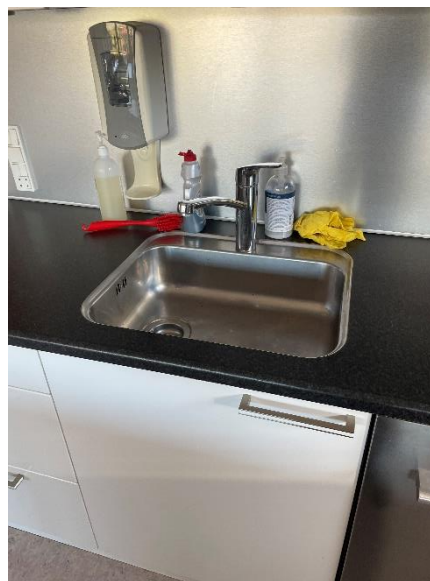
Håndvask i køkkenet

Køkkenet er pænt og velholdt og har ikke skader på overflader eller hårde-hvidevarer. Alder på køkkenet anslås at være 2-3 år.
