## Tilstandsvurdering og energiscreening

Boligerne Torvestien 1 og 2  
Torvestien 57-62, 2605 Brøndby

19. juni 2025

Udarbejdet af: Martin Fester  
Kontrolleret af: Mikkel Holst Sørensen  
Dato: 19.06.2025  
Version: 1  
Projekt nr.: 1024991, Tilstandsvurdering og energiscreening  
Kommunale ejendomme i Brøndby kommune

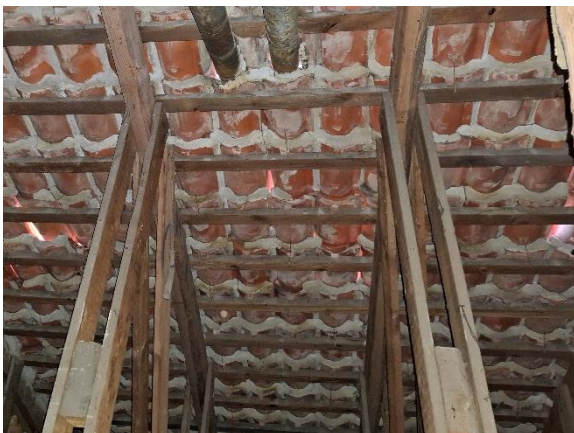
Nedfalden understrygning i bygning 2

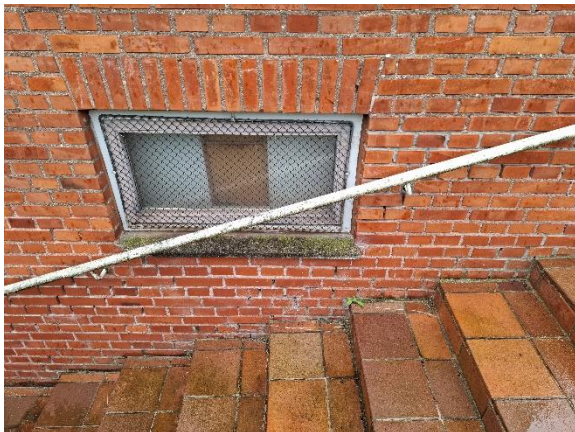
Manglende fuger ved kælderhals

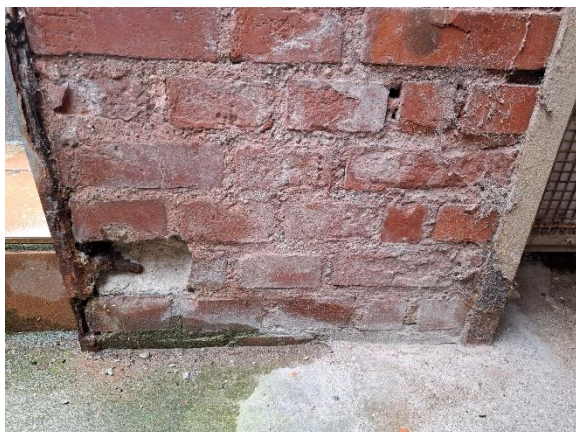
Manglende fuger ved kælderhals. Hjørneforstærkning korroderet

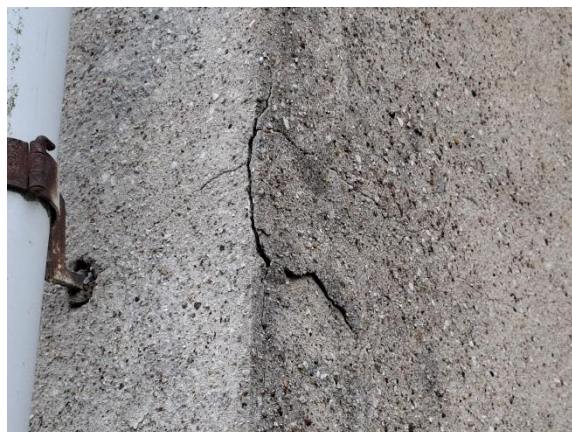
Afskallende puds mod nord

Pudsede flader er med revnedannelser og begyndende afskalninger.

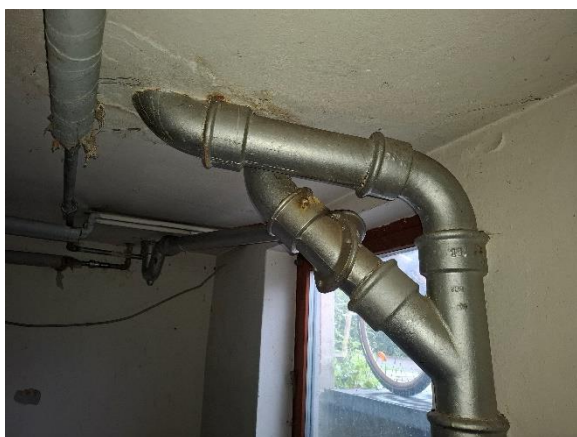
Ældre faldstamme i støbejern

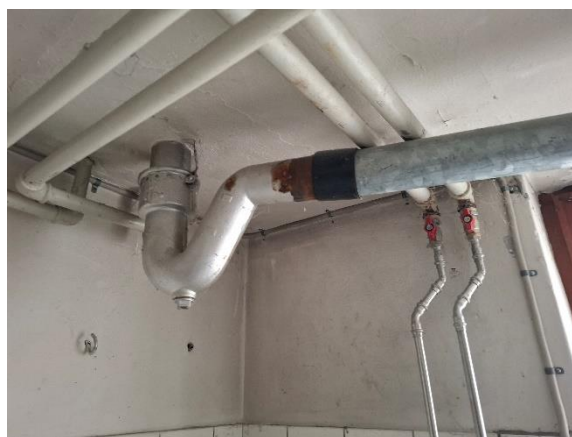
Overgang fra ældre støbejernsfaldstamme til nyere rør i galvaniseret stål.

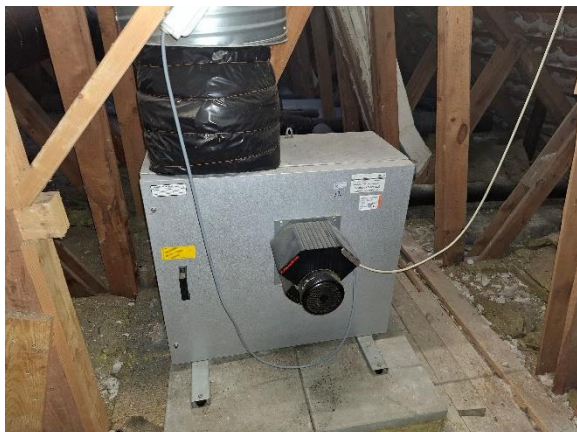
Ventilator i bygning 1 fra 2010

Der er ingen oplysninger om mangler. Der er serviceaftale på anlæggene. Anlæggene anbefales udskiftet inden for 5 år ift. den teoretiske forventede levetid.

| Aktivitet på bygningsdel | Ved.type | Prioritet | Int.val, år | Første år | Omkostning |
|---|---|---|---|---|---|
| Udskiftning af boksventilator i bygning 1 og 2, 2 stk. | Foreb. | Normal | 20 | 2028 | 55.000 |

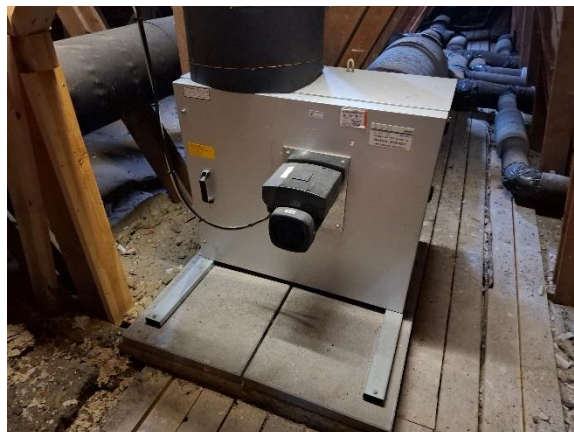
Ventilator i bygning 2 fra 2004

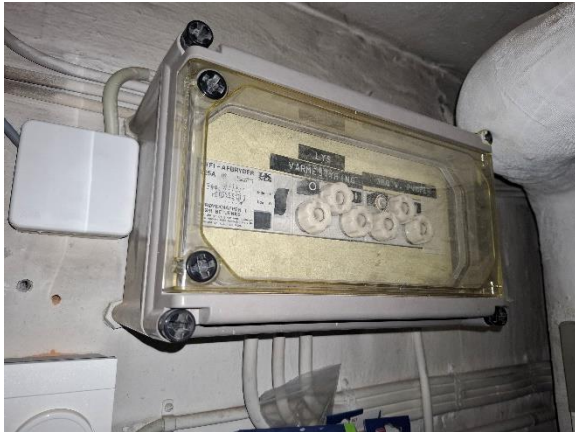
Tavle til varmecentral.

Tavler er generelt udskiftningsklar.

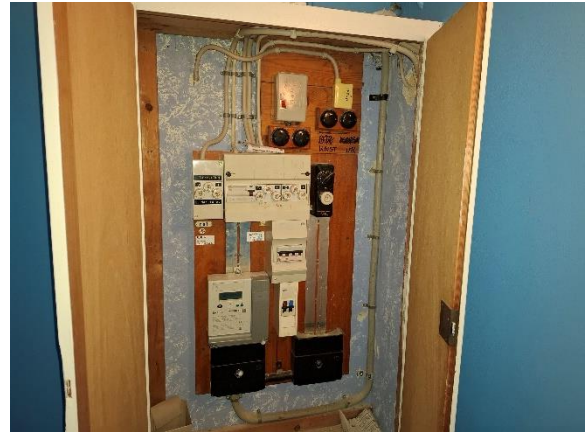
Tavler er af ældre årgang med hovedtavler placeret i kælder og i opgang med HPFI-relæ i bygning 1 og HFI-relæ i bygning 2. Der mangler tydelig opmærkning på tavlerne.

Hovedtavle i opgang bygning 1

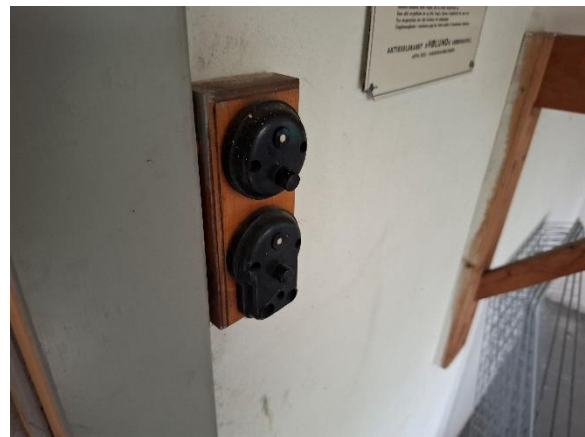
Ældre afbryder og stik i kælder

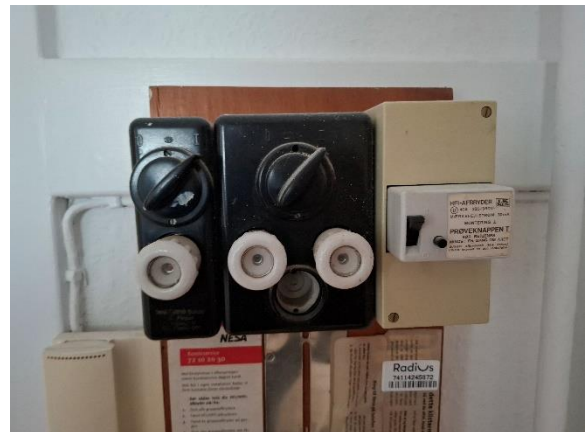
Tavler i boliger og varmecentral er af ældre årgang med HFI-relæ.

Tavle i bolig med HFI-relæ

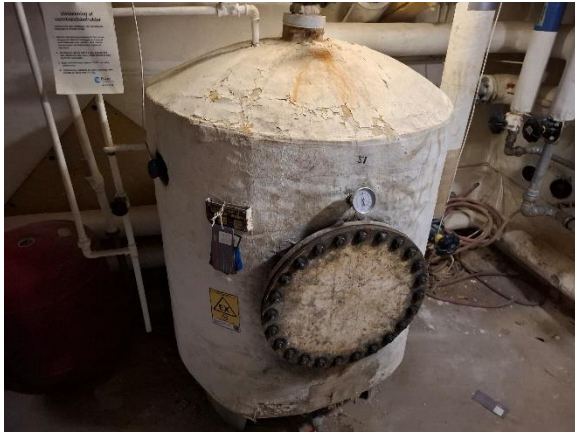
Uisolerede tilslutningsrør til varmtvandsbeholder.
