## Tilstandsvurdering og energiscreening

Tjørnehøjgård  
Brøndbyvester Stræde, 2605 Brøndby

8. maj 2025

Udarbejdet af: Martin Hinsch Kristensen, Lukas Hundahl Larsen, Christian Lundstrøm  
Kontrolleret af: Martin Hinsch Kristensen  
Dato: 08.05.2025  
Version: 1  
Projekt nr.: 1024991, Tilstandsvurdering og energiscreening  
Kommunale ejendomme i Brøndby kommune

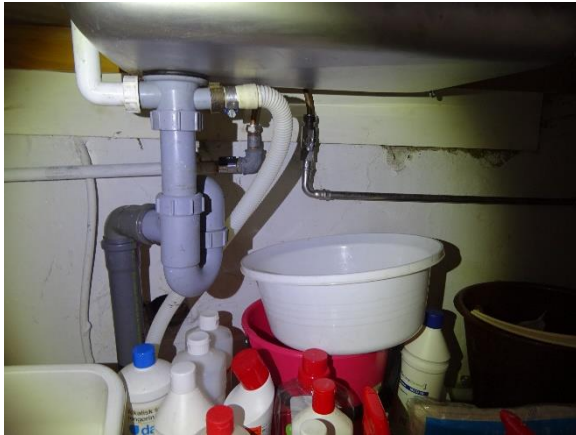
Udskiftet koblingsledning i rustfri til højre

Der er ikke set tæring eller begyndende tegn på tæring. Koblingsrør skiftet til rustfrit stål og udskiftninger i galvaniseret stål kan dog tyde på at noget har været tæret.

| Aktivitet på bygningsdel | Ved.type | Prioritet | Int.val, år | Første år | Omkostning |
|---|---|---|---|---|---|
| Brugsvandsinstallation udskiftning af galvaniserede stålrør inkl. udskiftning af rørisolering. | Opret. | Normal | 35 | 2029 | 150.000 |

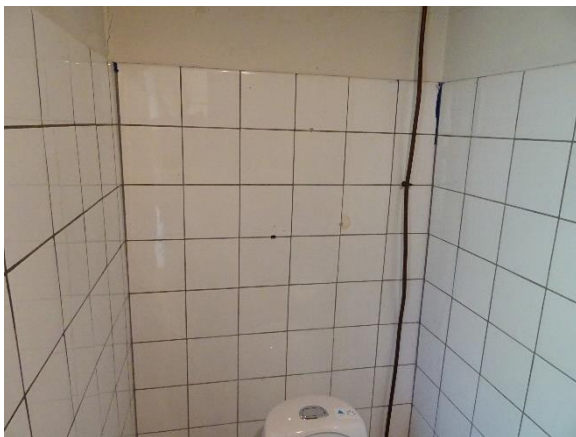
Vandforsyning til toilet i kobber

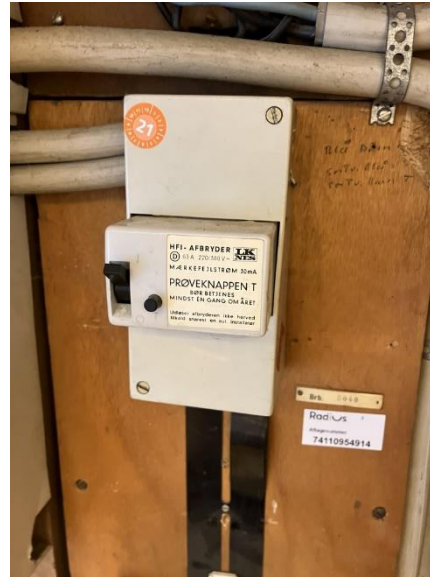
HFI relæ – bør udskiftes til HPFI.

Gruppetavle på 1. sal har kun HFI relæ. Det bør blive udskiftet til HPFI uagtet der ikke er lovkrav. Risikoen for magnetisering af HFI og at den mister sin beskyttende funktion er meget høj.

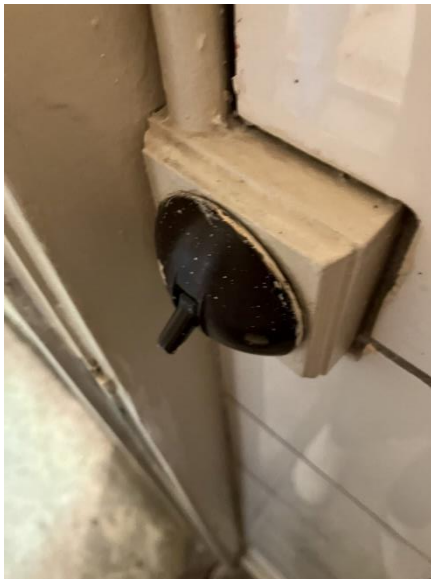
På lofter er trukket hvad der vurderes som stofledninger i jernrør. Ellers er kabler opdateret til PVC. Der er en del afbrydere og stikkontakter fra første etablering af el ca. 80-90 år gamle

Bakelit kontakter på 1. sal. Det kan forventes at der er stofledninger fremført.

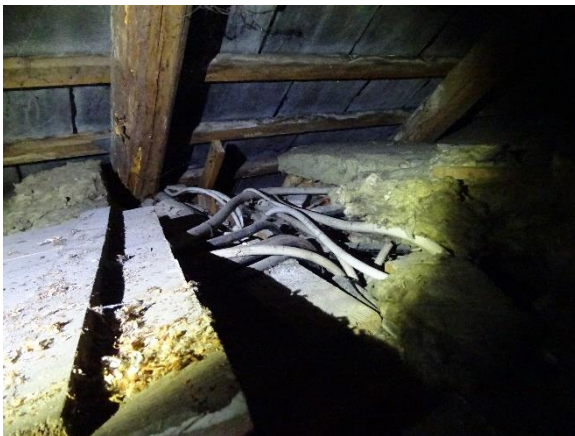
Kabler og rør på loft

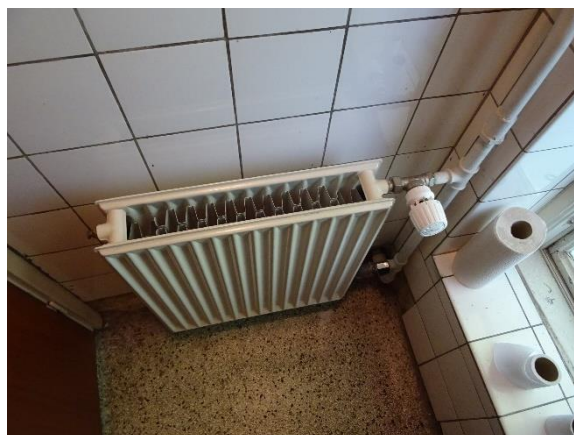
Panelradiator på toilet ved 1-lags vindue

Fordeling af varme og afkøling kan forbedres ved ombygning af varmeanlæg til to-strengs anlæg. Beregningsmæssigt er det ikke en besparelse.

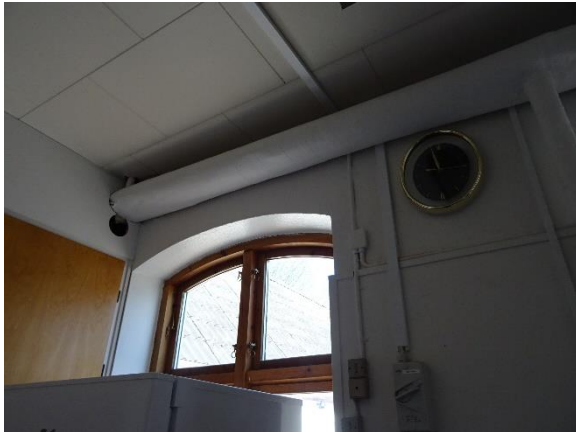
Der er ikke registreret cirkulationsledninger til varmt vand og dermed besparelse på rør og pumpe.

Brugsvandsfordeling i køkken
