## Tilstandsvurdering og energiscreening

Brøndby Strands Gymnastikforening  
Skolevang 3, 2660 Brøndby Strand

31. oktober 2025

Udarbejdet af: Jacob Skov Christiansen  
Kontrolleret af: Diana Georgeta Bratbo, Claudia Schulz  
Dato: 31.10.2025  
Version: 1  
Projekt nr.: 1024991, Tilstandsvurdering og energiscreening  
Kommunale ejendomme i Brøndby kommune

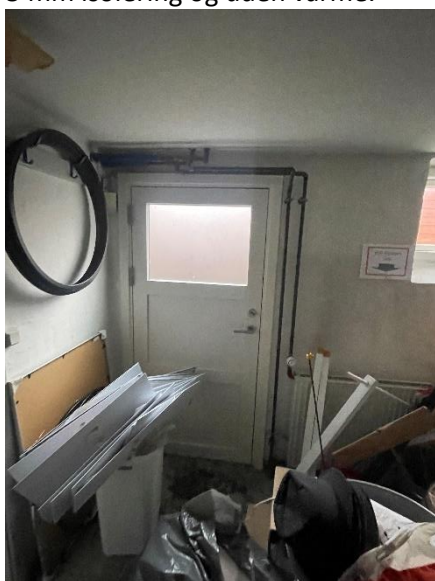
Fyrrummet set ud mod kælderdør.

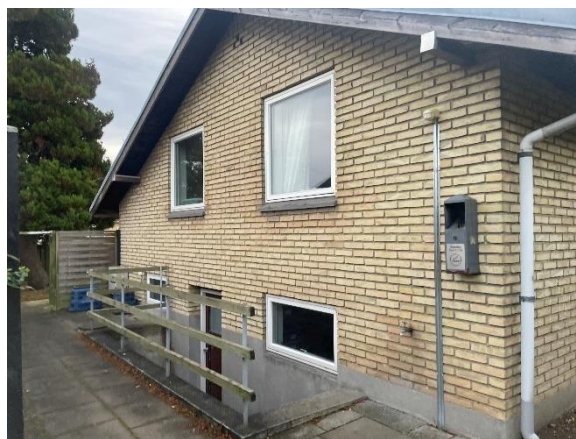
Endegavlfacaden med kælderdoor

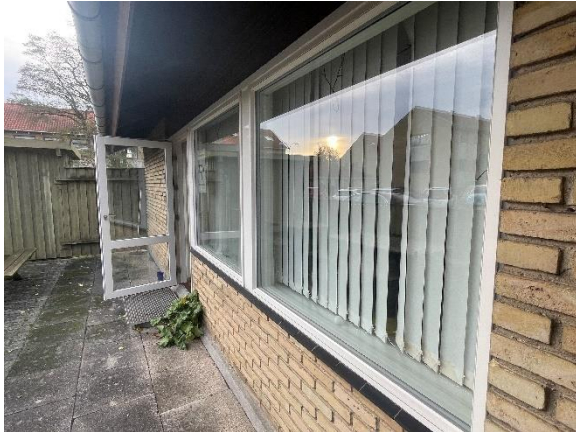
Vindue med energiruder i vinduesparti på syd facaden

Der er ikke fundet skadede eller punkterede ruder og de bør først udskiftes efter forventet levetid.

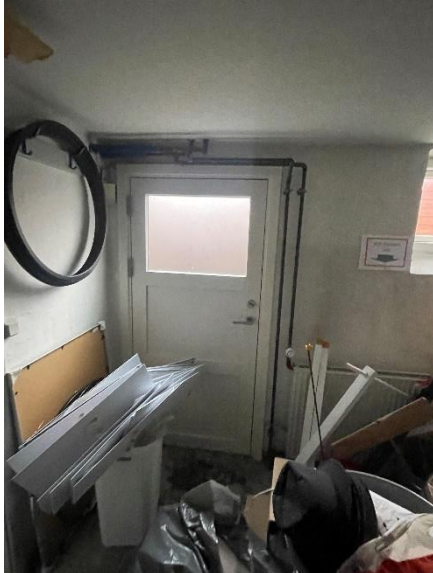
Kælderdøren set fra indersiden

Alle døre bærer præg af at være af nyere årgang fra ca. samme tid som vinduerne, uden skader og fejl.

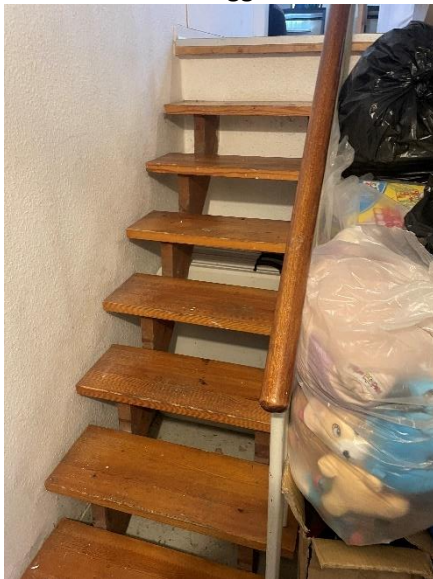
Trappen ned til kælderen

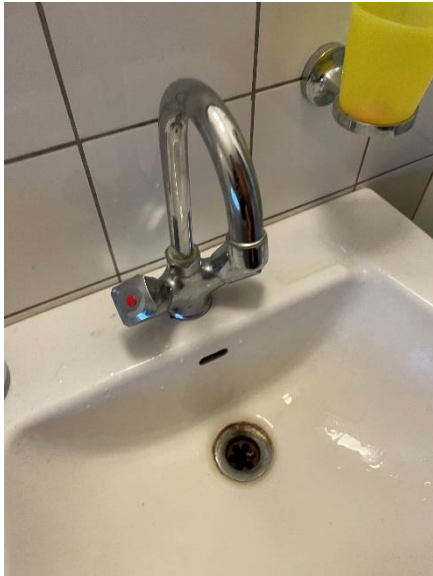
Håndvask med ældre vandarmatur

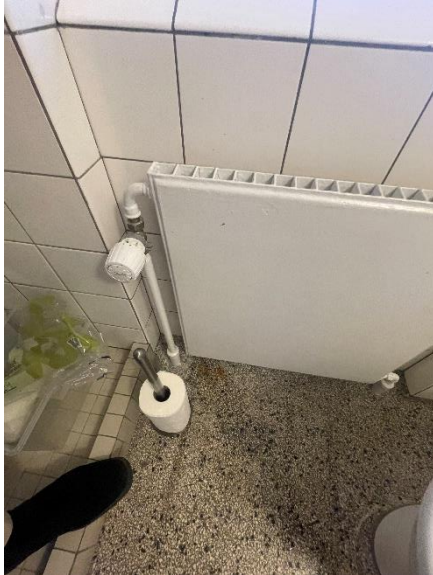
Utæt radiator på toilet

Der er registreret en utæt radiator på toilettet, utætheden kommer fra ribberne. Kedelanlægget lader til at være i fin stand, men bør overveje om konvertering til varmepumpe eller fjernvarme ved fremtidig udskiftning. Der er registreret en del rust på nogle rørfittings i kælderen og radiatorer bør snart udskiftes grundet høje alder.

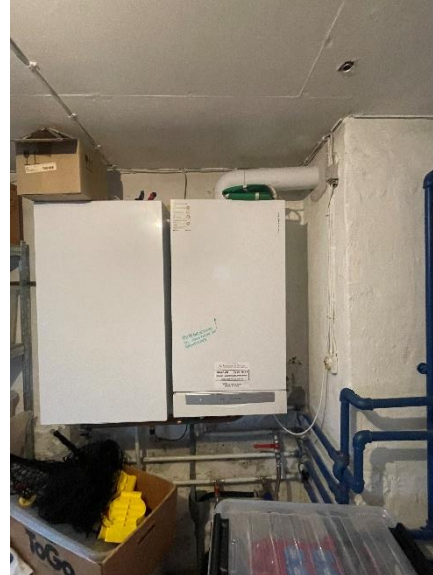
Gaskedelinstallation i kælderen

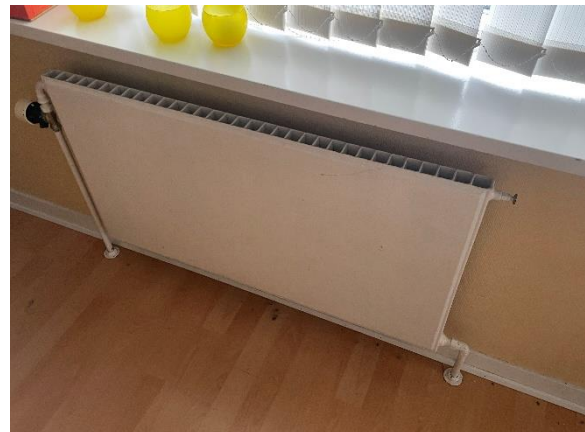
Radiator i stueetagen.

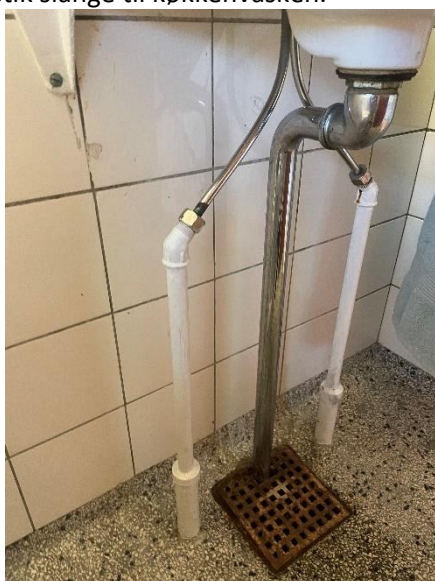
Afløb under håndvask og en gulvafløb på toilet

Støbejernsrørene har ingen skader eller tegn på fejl. Afløbsrist i huset er generelt rustne og trætte og bør udskiftes. Der er lugtgene på toilettet som tyder på en tilstopning i afløbet.

| Aktivitet på bygningsdel | Ved.type | Prioritet | Int.val, år | Første år | Omkostning |
|---|---|---|---|---|---|
| Udskiftning af afløbsriste grundet rust og andre skader, 3-5 stk. | Opret. | Lav | 30 | 2026 | 13.000 |

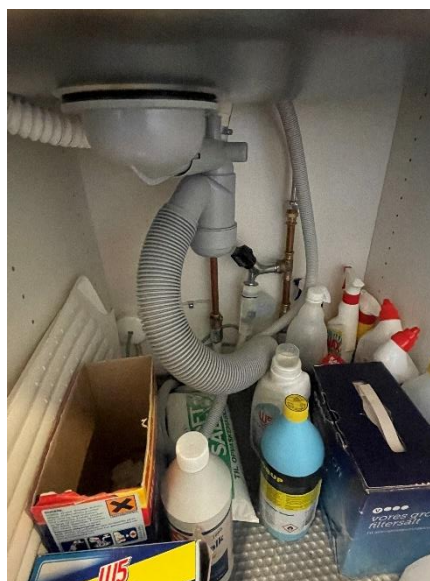
Afløbsinstallation under håndvask køkken

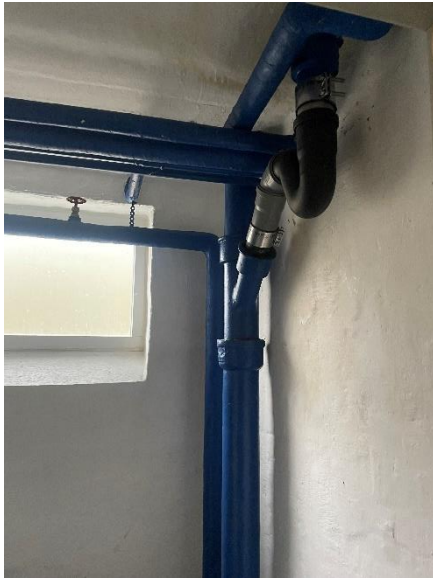
Afløbsrørene fra toilettet. I støbejern

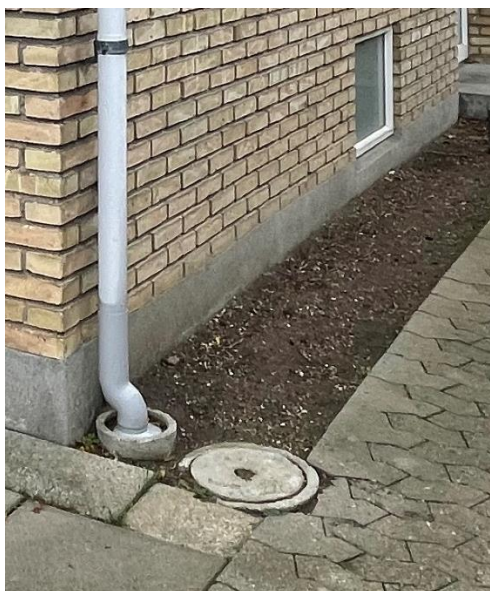
Brønddæksel ved nordsiden af bygningen.

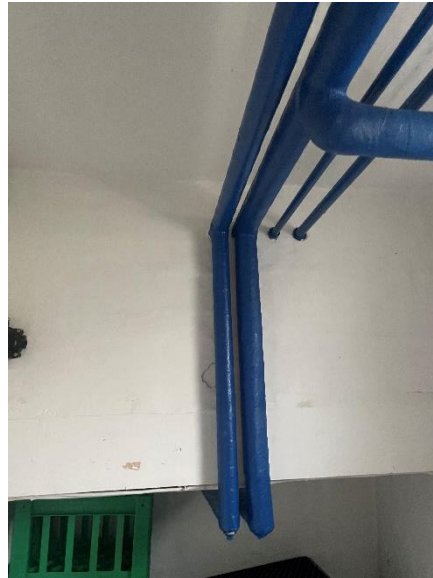
Parallel føring af vandrør og varmerør i kælder

Der er en rørende i gaskedel kælderrummet der ikke er afblændet og man kan se op ad væggen at det har ført til griseri. brugsvand- og varmerør er i fin stand og pænt velholdt ellers. Udvendig vandhane er af rødgods, men er ikke frostsikret og bør derfor skiftes til et armatur med frostsikring.

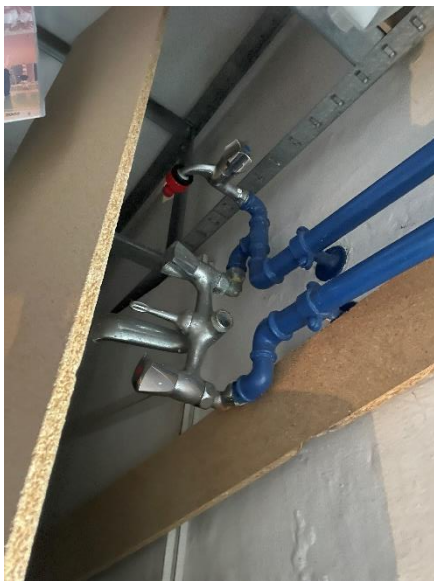
Vandhane og en blandingsarmatur i kælderrum

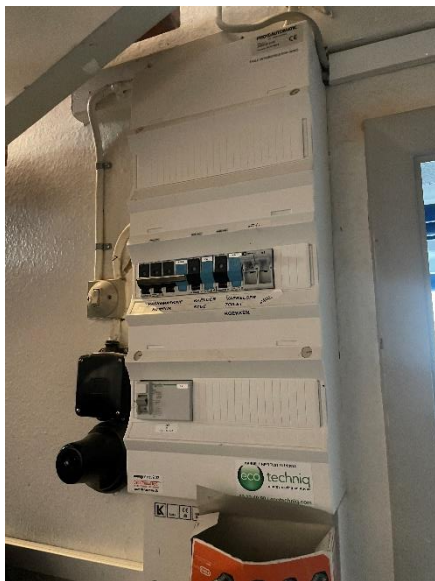
El-tavlen er placeret under trappe til hævet stueetage

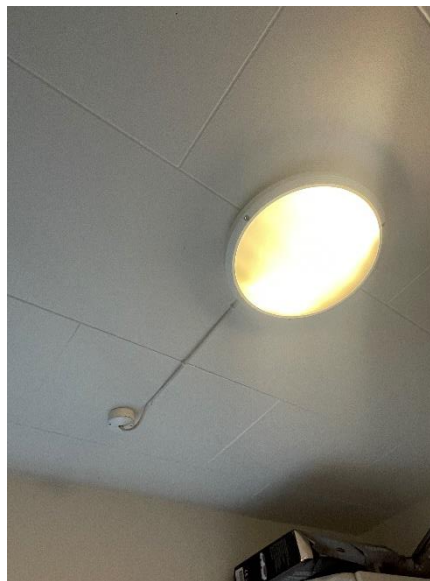
Belysningsarmatur med LED i entre

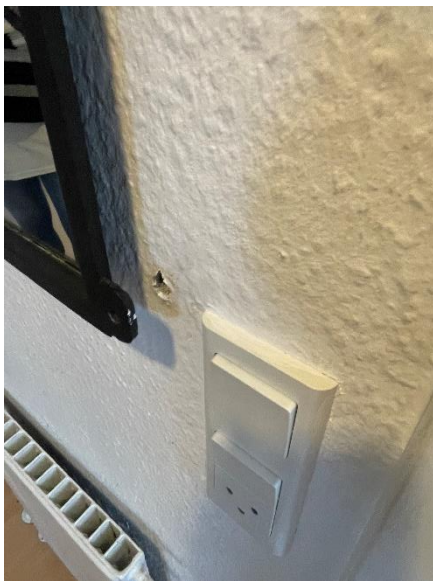
Udskiftet kontakt ved entre

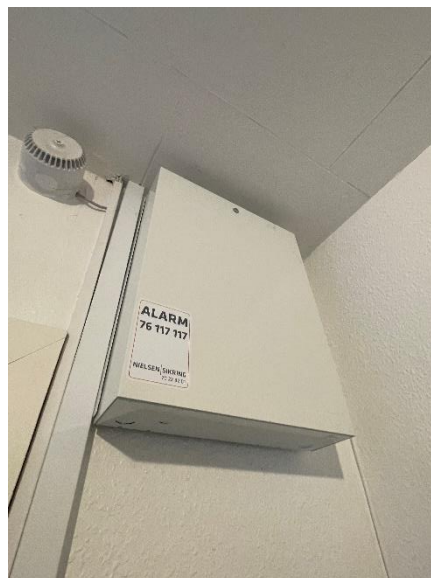
Der er alarmsystem på dørene med central siddende ved hoveddøren i entreen. Der er adgangspanel af fabrikat Texcom ved hoveddør.

Boks til alarmcentral

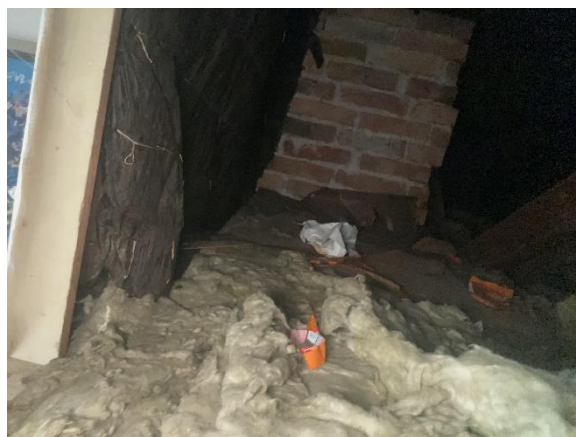
Lofter over gang er isoleret med 100 mm  
Skråvægge er isoleret med 100 mm

Loftisolering op mod skorsten.

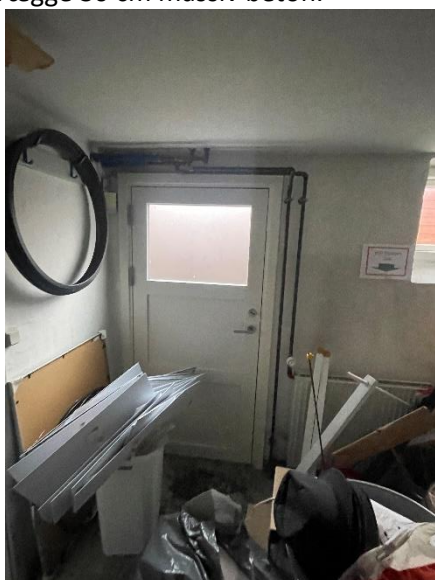
Kældergulve består af 10 cm beton med slidlag, men terrændæk består af 8 cm beton.  
Vægge 30 cm massiv beton.

Kælder set ud mod kælderdoor

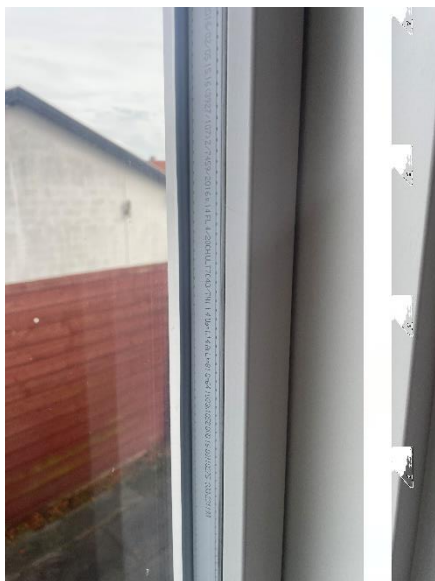
Vinduer i stueplan er monteret med to-lags energiruder med varm kant.

Vinduer er fra 2016.

Vindue på toilet

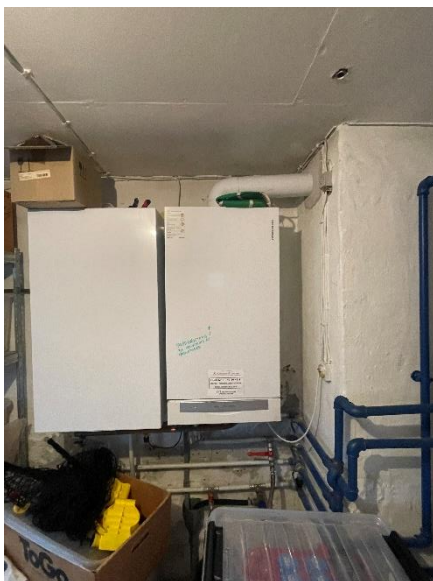
Der er ikke vejrstyring koblet til

Gas kedel med varmtvandsbeholder

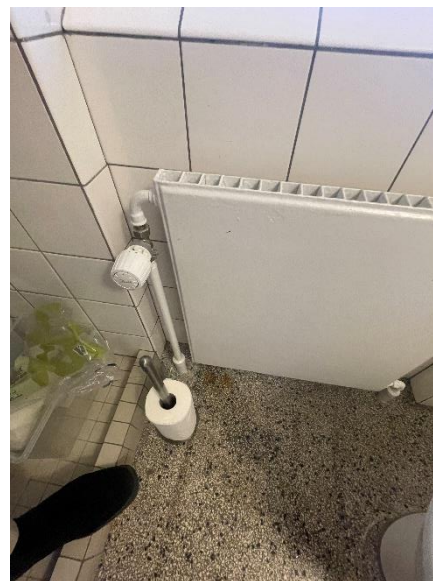
Radiatorventiler er manuelt

Radiatorventil på toilet
