## Tilstandsvurdering og energiscreening

Tranehytten  
Tranestien 1, 2605 Brøndby

07. november 2025

Udarbejdet af: Martin Fester  
Kontrolleret af: Diana Georgeta Bratbo, Claudia Schulz  
Dato: 07.11.2025  
Version: 1  
Projekt nr.: 1024991, Tilstandsvurdering og energiscreening  
Kommunale ejendomme i Brøndby kommune

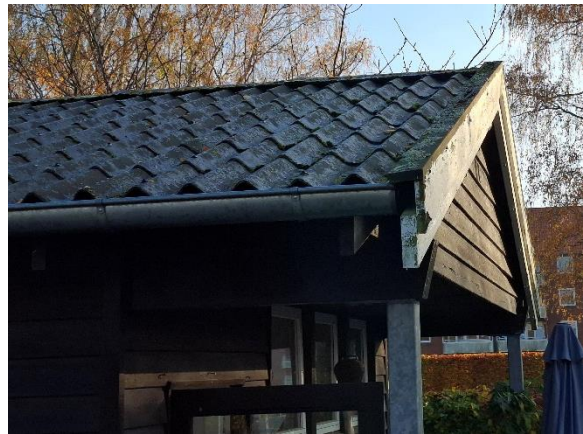
Tag på tilbygning med afskallende maling og råd i vindske.

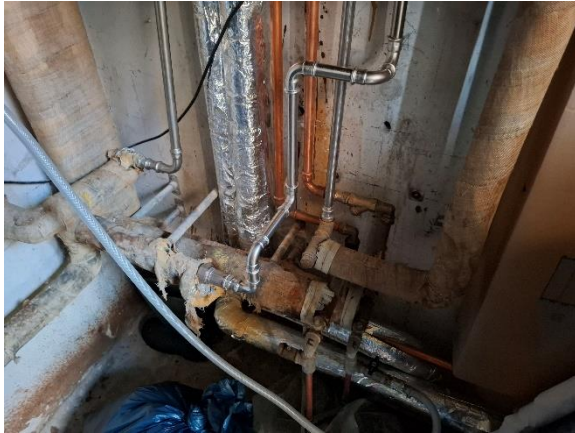
Tilslutningsrør til ny unit mangler isolering

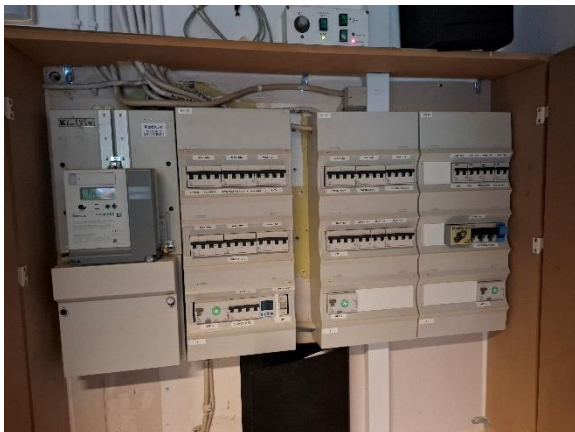
Tavle er uden større mangler. Der mangler afmærkning på enkelte grupper.

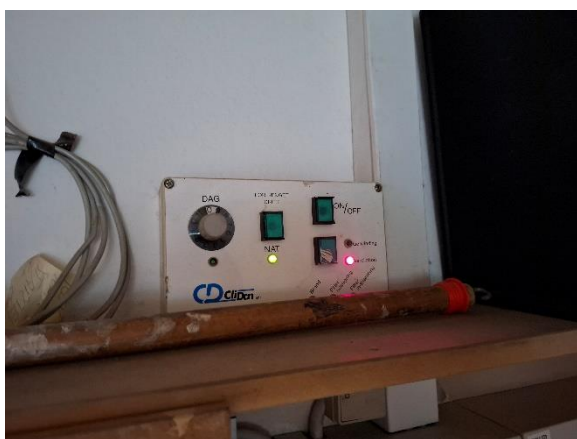
Ventilation har CliDan styring fra anlæggets etableringstidspunkt anslået 20 år eller ældre.

Ældre styringspanel til ventilation

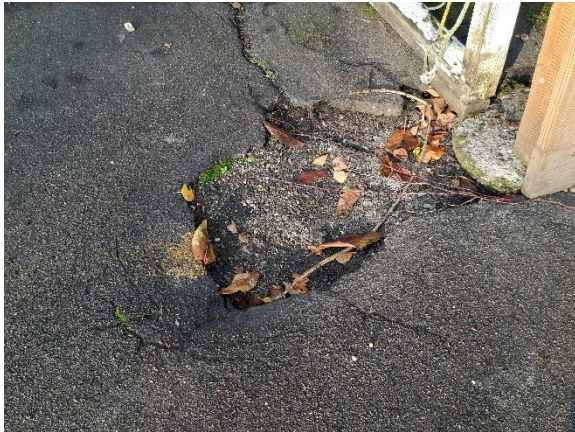
Asfaltbelægning på boldbanen er med enkelte huller.

Asfaltbelægning på boldbanen er med enkelte huller. Asfaltbelægning omkring boldbane er revnet og krakeleret og trænger til udskiftning. Det anbefales at udskifte asfaltbelægninger inden for 5-10 år.

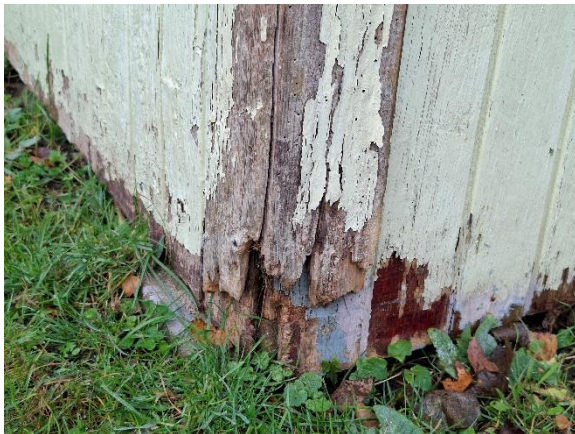
Legehus er med råd udvendig træværk flere steder.

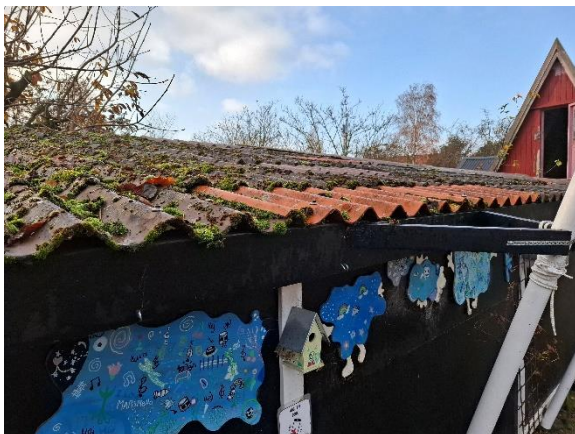
Kaninhuset er med slidt tagbelægning og flere udskiftninger af plader.

Kaninhuset er med slidt tagbelægning. Der er råd flere steder i tagkonstruktionen efter revnede plader og utætte gennemføringer. Træstolper med direkte kontakt til jord er med råd. Der er begyndende afskalninger af maling på facader.

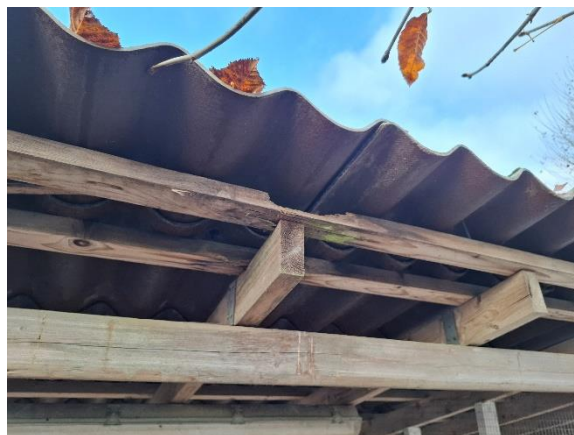
Kaninhuset er med råd i tagkonstruktionen omkring utætheder.

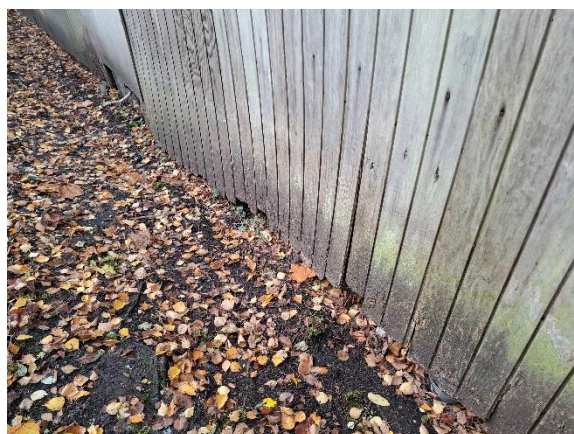
Råd i facadebeklædning på sløjdbygningen.

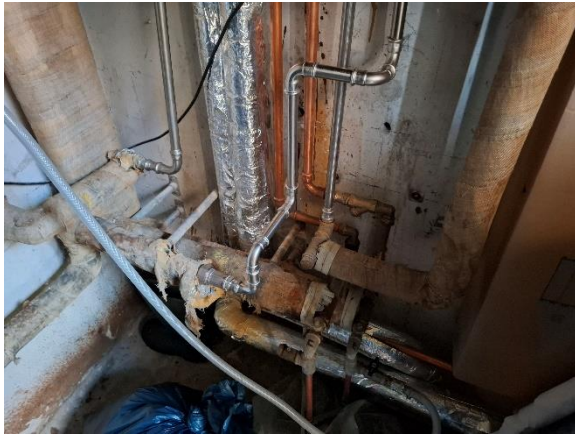
Tilslutningsrør til ny unit mangler isolering

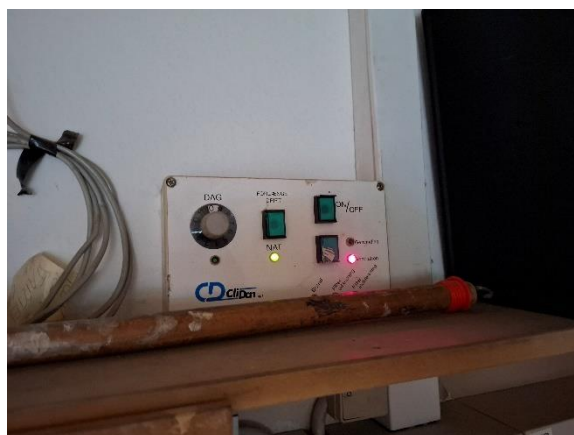
Ventilation styring fra anlæggets etablering

Besparelse vedr. udskiftning af styring af ventilationsanlæg er indregnet i forslag for ventilationsanlæg hvor ventilatorer og styring skiftes i en arbejdsgang. Driften af anlægget bliver tilpasset behovet i bygningen frem for et fast tidsprogram.
