## Tilstandsvurdering og energiscreening

Tranehaven  
Tranehaven 33, 2605 Brøndby

27. marts 2025

Udarbejdet af: Jacob Skov Christensen  
Kontrolleret af: Nikolaj Klein, Christian Lundstrøm  
Dato: 27.03.2025  
Version: 1  
Projekt nr.: 1024991, Tilstandsvurdering og energiscreening  
Kommunale ejendomme i Brøndby kommune

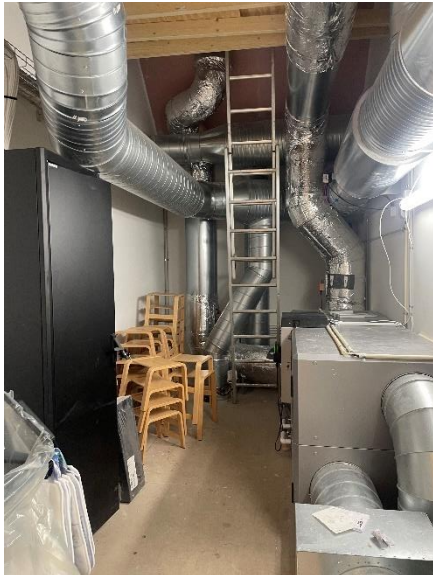
Ventilationsanlæg placeret i teknikum på 1.sal

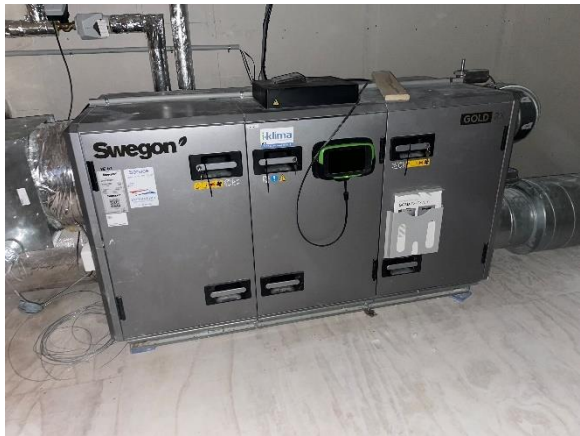
Aggregat for ventilationsanlæg VE01

Der er mindre skader på nogle af ventilationsanlæggene men ellers er anlæggene i god stand og alle serviceret i 2024. På VE04 er ophæng ikke fastgjort til væggen.

Det anbefales at mindre skader på de enkelte VE anlæg udbedres og at anlæggene udskiftes efter forventet levetid

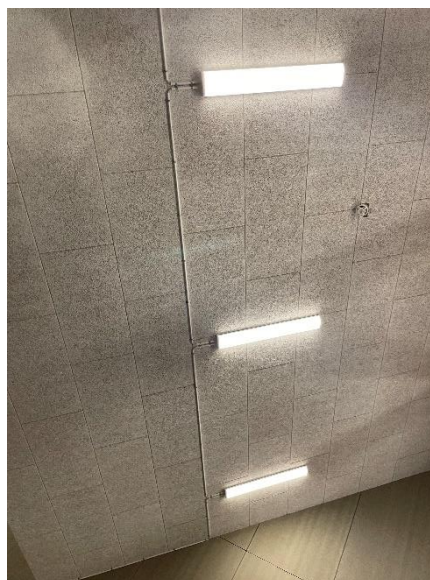
LED armaturer i liggehallen

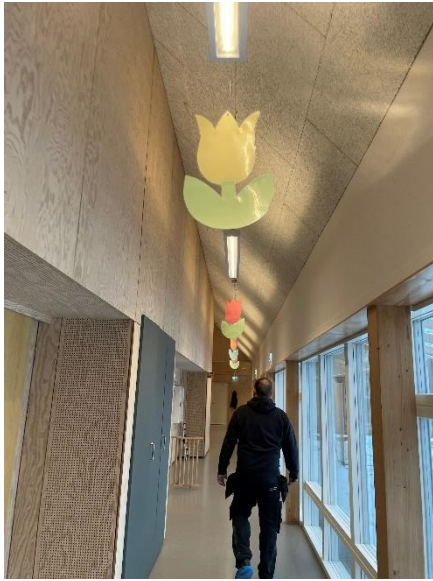
LED armaturer på gang samme som resten af bygningen
