## Tilstandsvurdering og energiscreening

Strandbo  
Strandskolevej 140, 2605 Brøndby

29. januar 2025

Udarbejdet af: Christian Rasmussen  
Kontrolleret af: Martin Fester  
Dato: 28.01.2025  
Version: 1  
Projekt nr.: 1024991, Tilstandsvurdering og energiscreening  
Kommunale ejendomme i Brøndby kommune

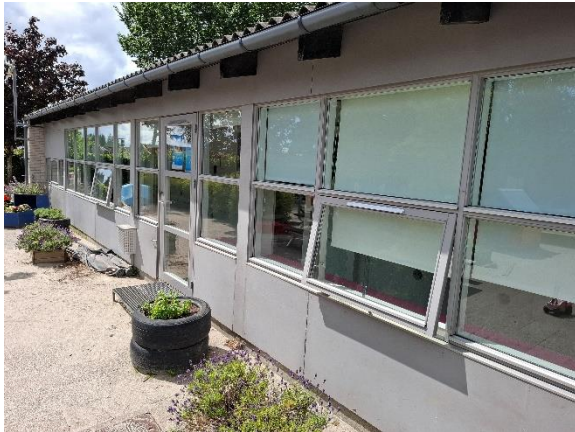
Oprindelige vinduer i tilbygningen mod øst.

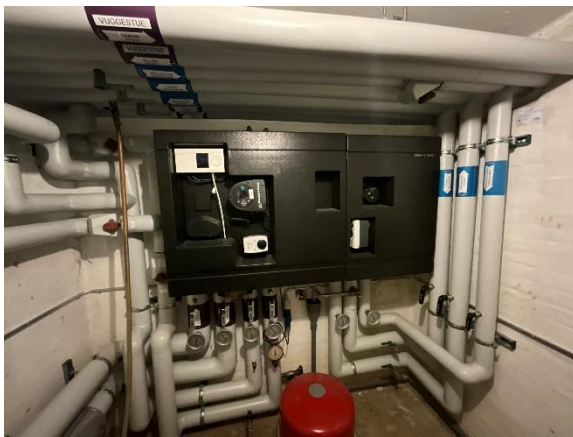
Fjernvarme unit fra 2023

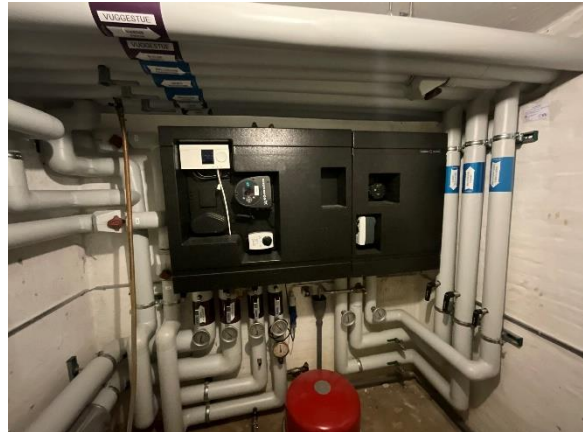
Gennemstrømningsveksler ved fjernvarmeunit

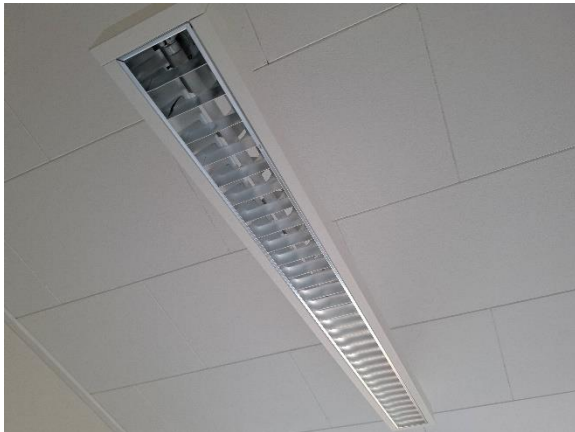
HF-armatur på stue

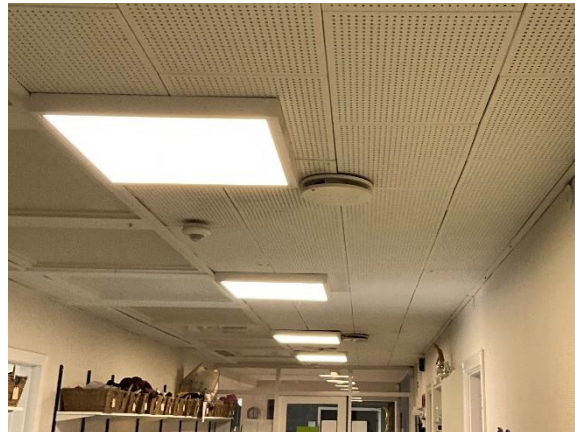
LED-armaturer i gang i oprindelig bygning.

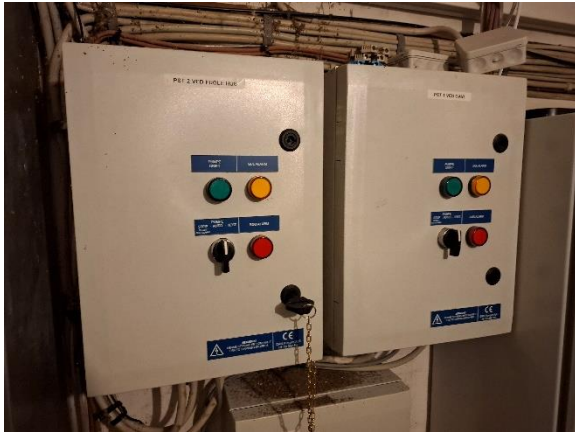
Styring til grundvandspumper og GSM modul i kælder er udskiftet til nyt. De gamle porcelænssikringer sidder tilbage.

Nyere styring til grundvandspumper

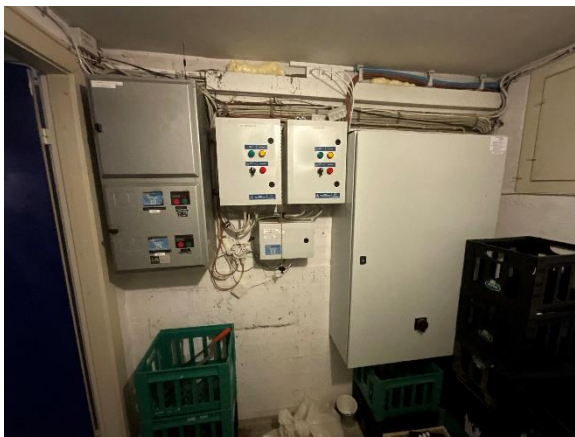
Automatiskskab ved pumpestyringer

Trend IQE3 controlleren er udfaset og bør derfor planlægges opdateret selvom installationen er relativt ny. F.eks. som del af en samlet udskiftning i hele kommunen for at have samme platform eller også skal man køre 'run to failure'.

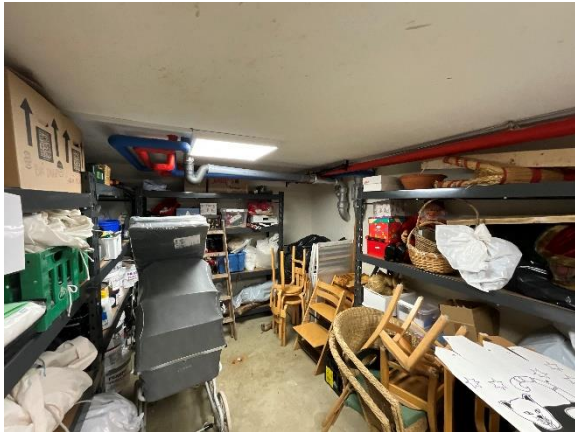
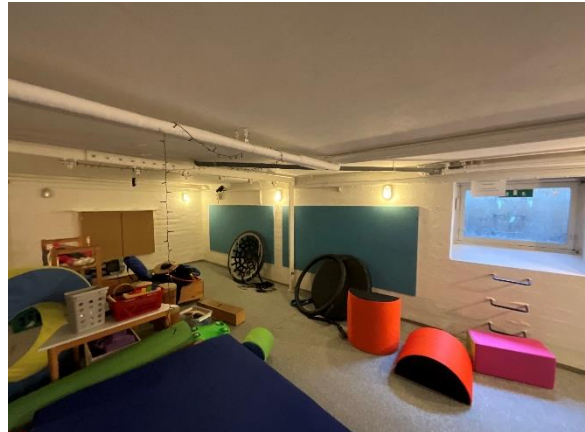
Varmedfordelingsrør i kælder / krybekælder er udført som ¾" - 1" stålør med 30 mm isolering.

Varmerør i kælder

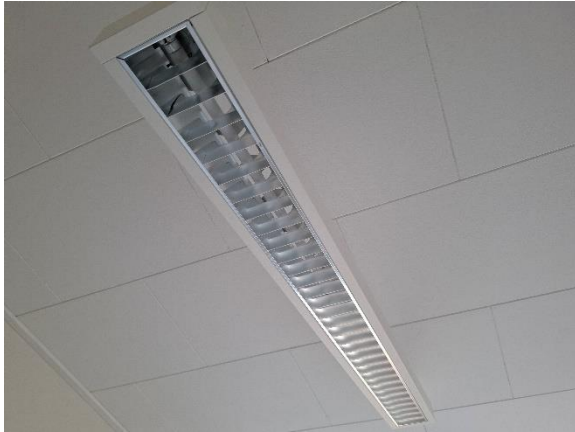
Belysning er overvejende lysstofrørsarmaturer med HF spole. Derudover er der et mindre antal 40W LED 60x60 paneler påbygget på lofter.

HF-armatur på stue
