## Tilstandsvurdering og energiscreening

Hyldebakkegård  
Park Allé 85, 2605 Brøndby

7. februar 2025

Udarbejdet af: Christian Rasmussen, Christian Lundstrøm  
Kontrolleret af: Nikolaj Klein, Christian Lundstrøm  
Dato: 07.02.2025 + 31.07.2025  
Version: 1  
Projekt nr.: 1024991, Tilstandsvurdering og energiscreening  
Kommunale ejendomme i Brøndby kommune

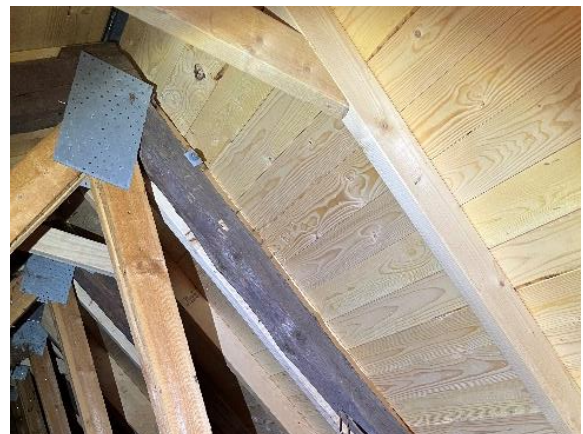
Ny tagkonstruktion med fast undertag på vestfløj

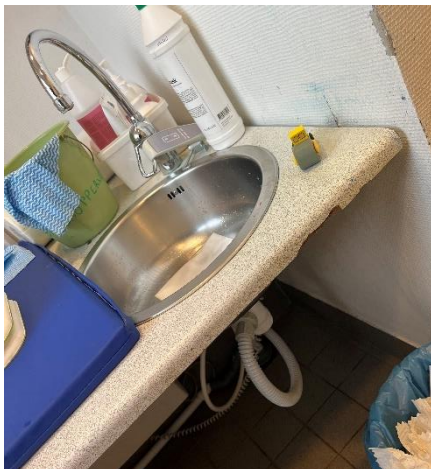
Beskadiget laminat på bordplade

Sanitet fremstår overvejende nyere og uden synlige skader. Puslebord i mindre toilet, har skadet laminat. Der er enkelte mangler såsom manglende toiletbræt og toiletsæde.

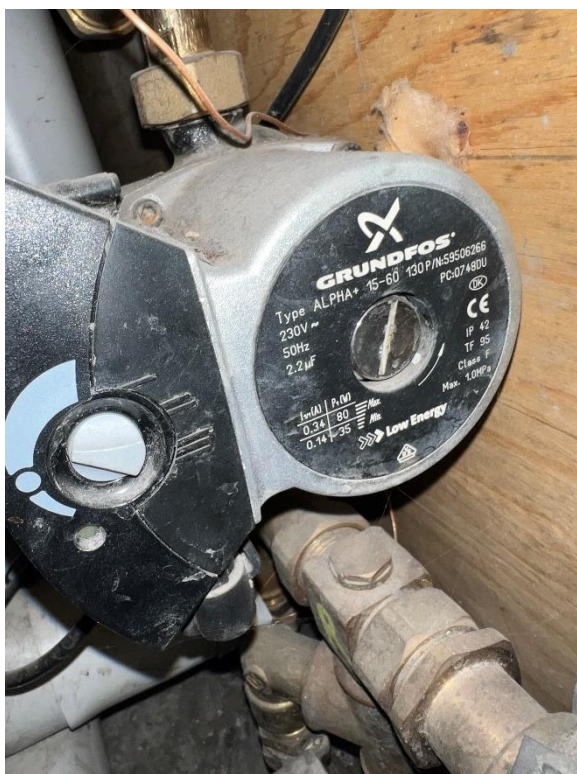
Gulvvarme pumpe fra 2007

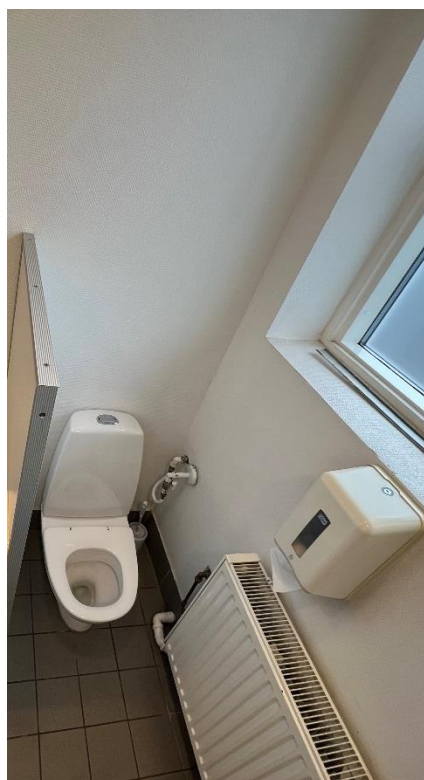
Varmerør ført i væg

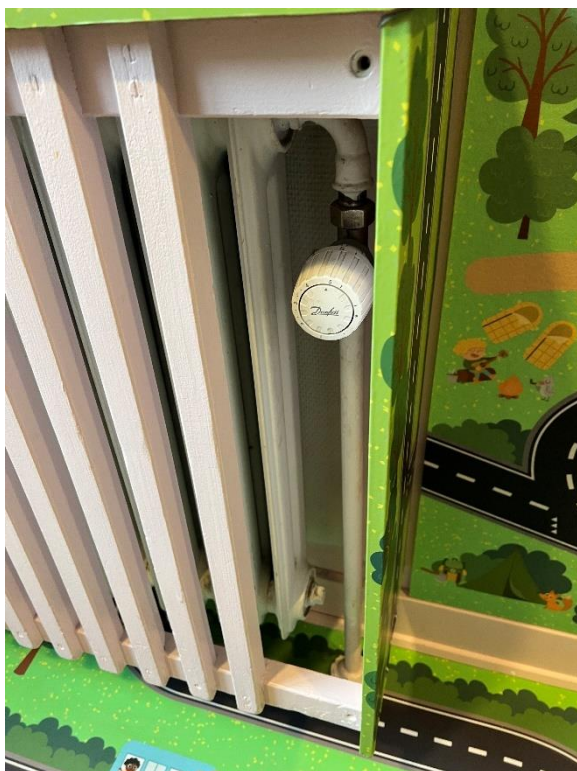
Søjleradiator og termostat bag skjuler

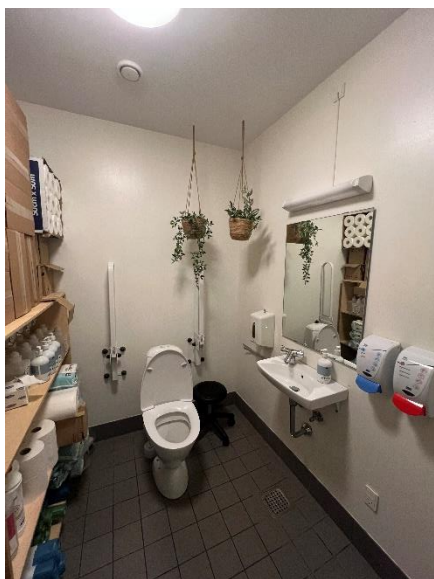
Afløb fra håndvask er lagt i væg med tilslutningen til gulv afløb.

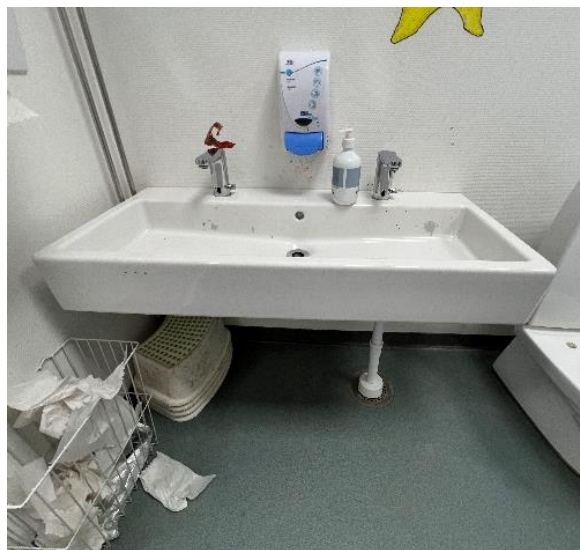
Afløbet er ført til gulv og tilsluttet afløbsstuds

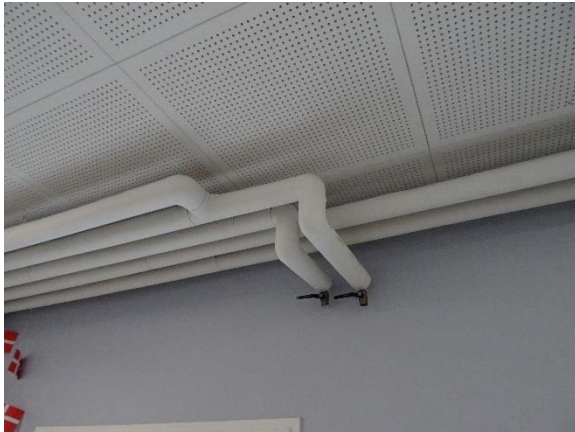
På stue i vestfløjen sidder døde ledninger fra et nedlagt tapsted inkl. cirkulationsledning der dog vurderes i brug.

Døde ledninger efter nedlagt tapsted, ventiler bør afpropes!

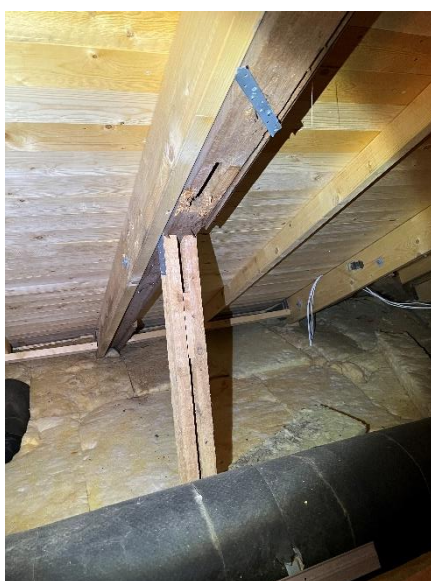
Løfter er isoleret med 300-350 mm og skunke med 200 mm i forbindelse med renoveringer indenfor de seneste 10 år og østfløj opført i 2008 efter BR05.

Vestfløj, lofttrum isoleret med 300 mm glasuld

Ingen anbefalinger til tage og lofter som er tidssvarende isoleret.

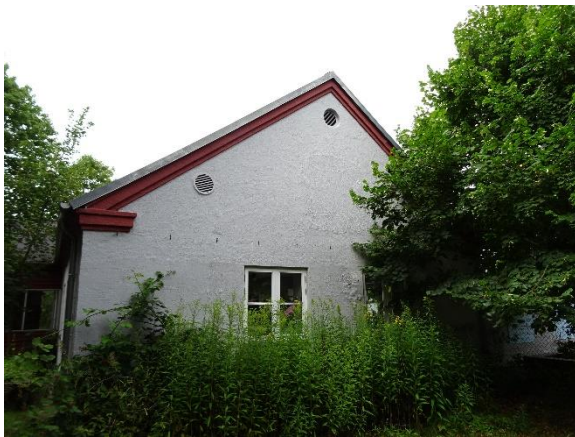
De ældste registrerede er 2 stk. vinduer i gavl mod syd og 3 facadevinduer mod vest i vestfløjen, som er fra 1996 med termoruder.

Gavlvinduer med termoruder fra 1996

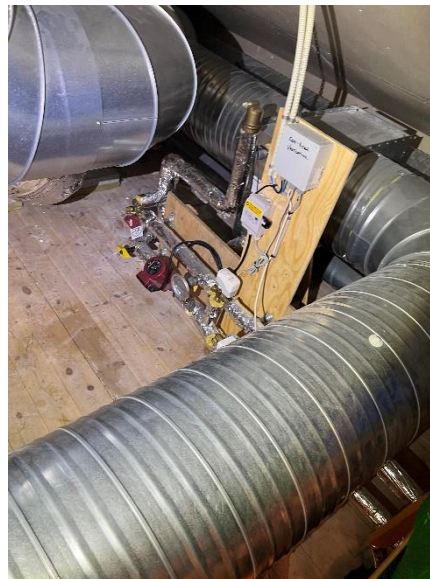
### Trinstyret pumpe ved ventilationsanlæg

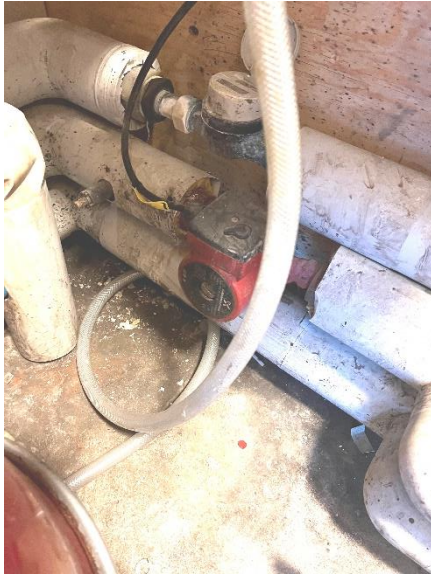
Trinstyret varmfordelingspumpe i varmecentral

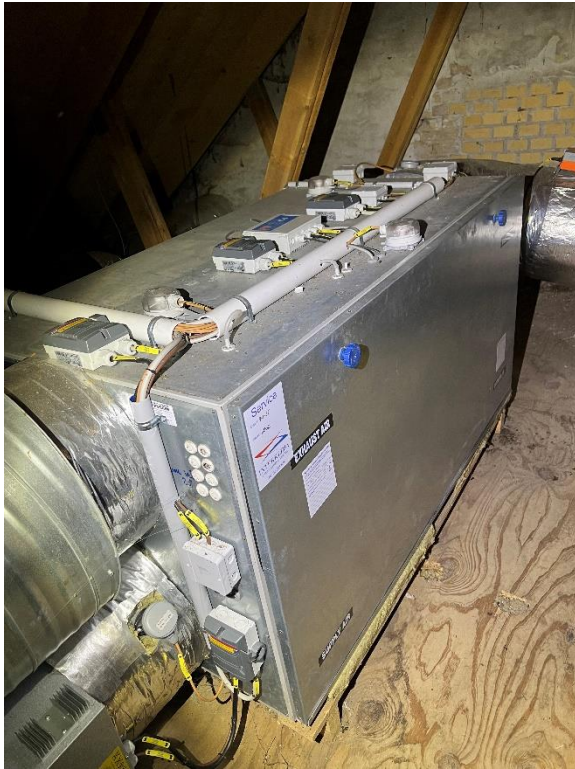
På loft over vestfløj er der ført ventilationskanaler isoleret med 20 mm.

Aggregat og kanaler på loft
