## Tilstandsvurdering og energiscreening

Bofællesskabet Lundedammen  
Lundedammen 4, 2605 Brøndby

07. april 2025

Udarbejdet af: Anders Halkjær  
Kontrolleret af: Nikolaj Klein  
Dato: 07.04.2025  
Version: 1  
Projekt nr.: 1024991, Tilstandsvurdering og energiscreening  
Kommunale ejendomme i Brøndby kommune

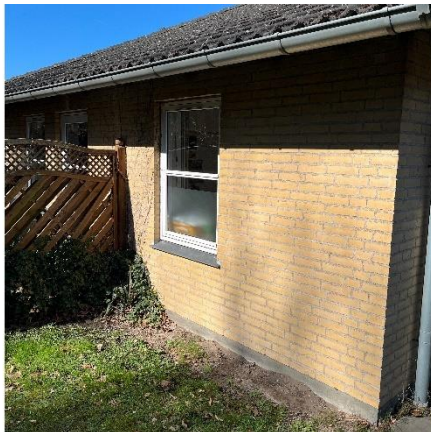
Vinduer er i god stand.

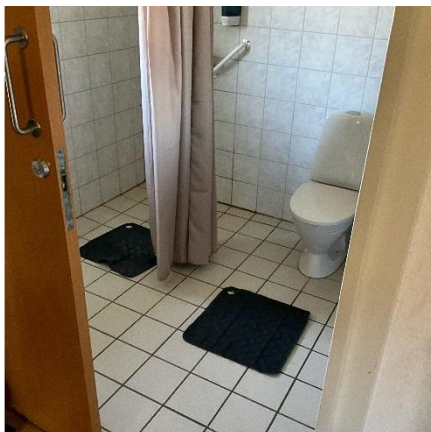
Badeværelse i bolig

Linoleumsgulv og klinkegulve på badeværelser er generelt i god stand. Trægulv er slidt. Fast gipsloft i køkken/opholdsområde er revnet.

Det anbefales at få slebet og behandlet trægulve. Revnet gipsloft udbedres ved påførsel af spartelmasse, gipstape og spartling på ny. Herefter slibning, evt. primer for at sikre maling hæfter ordentligt. Dækplade til dørtrin skiftes til ny.
