## Tilstandsvurdering og energiscreening

UCN 10. Klasseskolen  
Nykær 44, 2605 Brøndby

11. september 2025

Udarbejdet af: Martin Fester  
Kontrolleret af: Claudia Schulz, Diana Georgeta Bratbo  
Dato: 11.09.2025  
Version: 1  
Projekt nr.: 1024991, Tilstandsvurdering og energiscreening  
Kommunale ejendomme i Brøndby kommune

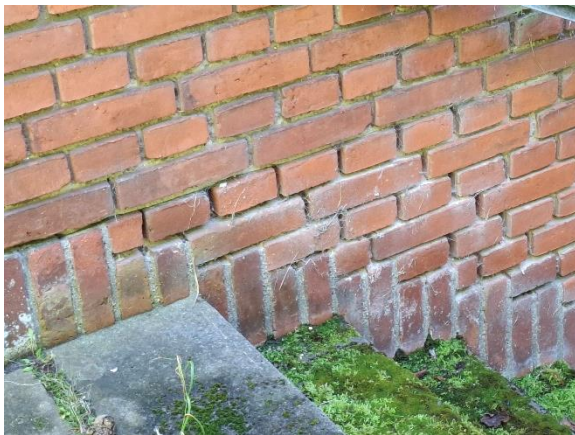
Manglende fuger ved trappe til kælder

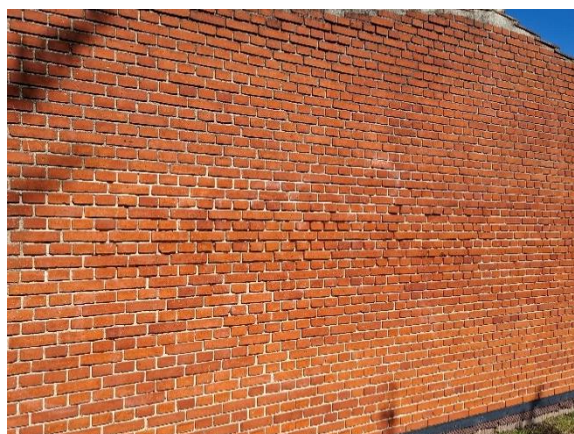
Manglende murværksfuger på fysikbygningen.

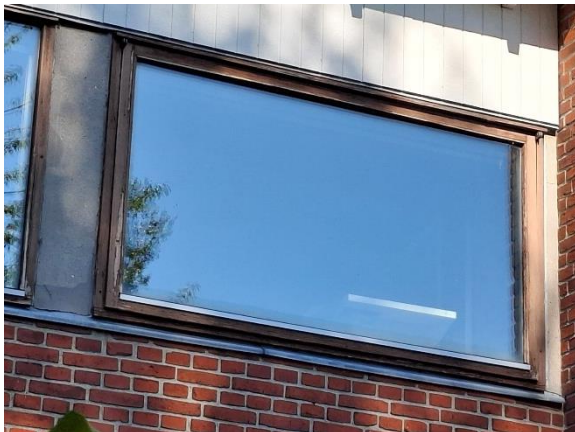
Vindue til sal er med afskallende maling

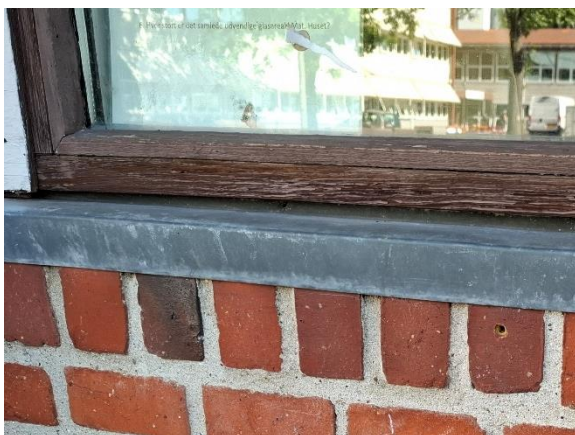
Begyndende afskallende maling på vindue til matematikbygningen

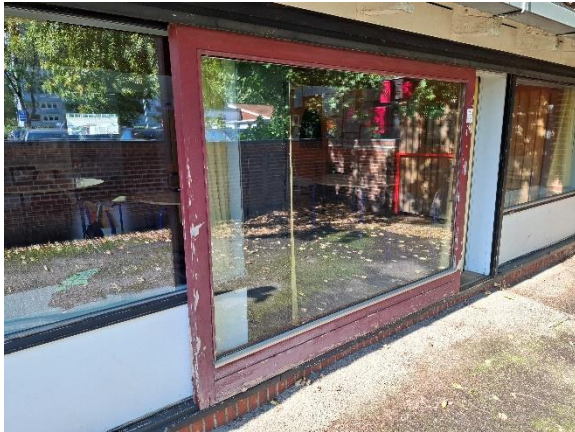
Skydedør i matematikbygningen er med afskallende maling.

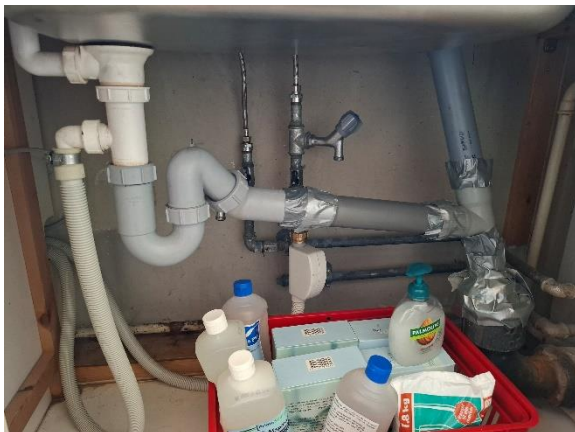
Afløbsinstallation under køkkenvask i lærerværelsets køkken er tætnet med gaffatape.

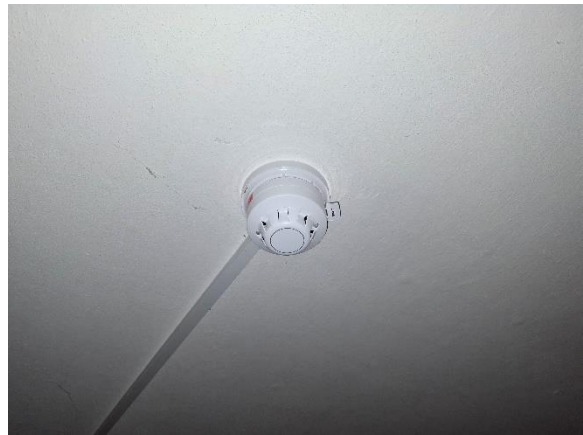
Røgmelder i kælderlokale

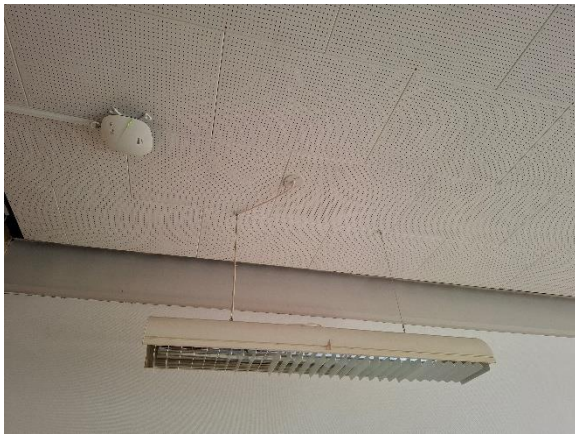
Belysning består af HF-armaturer med 1 rør. På toiletter, rengøringsrum og i gang er der monteret armaturer med kompaktlysør. Der er manuel styring via tænd/sluk kontakt.

Ældre belysning med HF-armatur i klasselokale
