## Tilstandsvurdering og energiscreening

Brøndby Strand Skole Udskoling  
Dyringparken 1, 2660 Brøndby Strand

26. august 2025

Udarbejdet af: Christian Lundstrøm, Jacob Skov Christiansen, Martin Fester og Martin Hinsch  
Kontrolleret af: Diana Georgeta Bratbo, Claudia Schulz  
Dato: 26.08.2025  
Version: 1  
Projekt nr.: 1024991, Tilstandsvurdering og energiscreening  
Kommunale ejendomme i Brøndby kommune

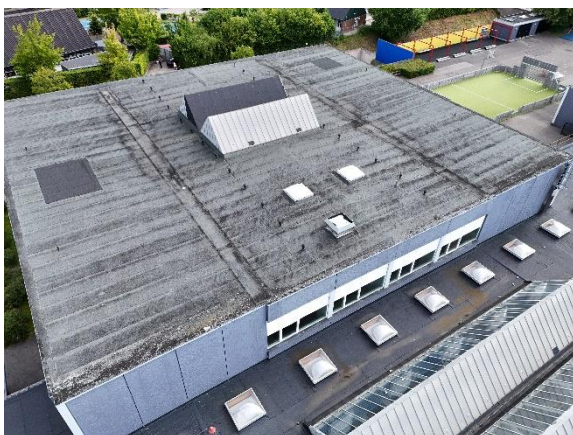
Tagflader bygning Rød med lapninger af tagpapbelægning og rytterlys.

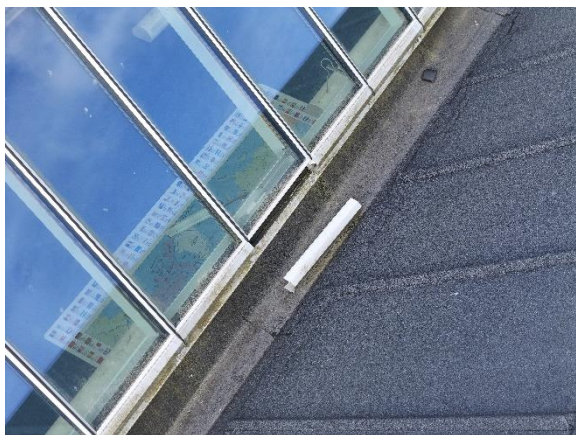
Alu-liste er faldet af på rytterlys mod nord, bygning gul

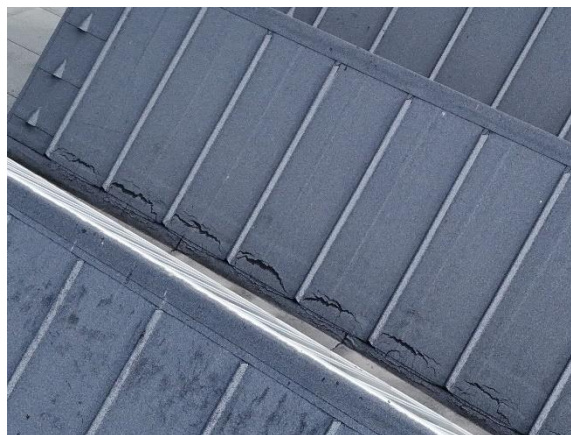
Belægning på tagpap er gledet ned på rytterlys mod nord, bygning gul

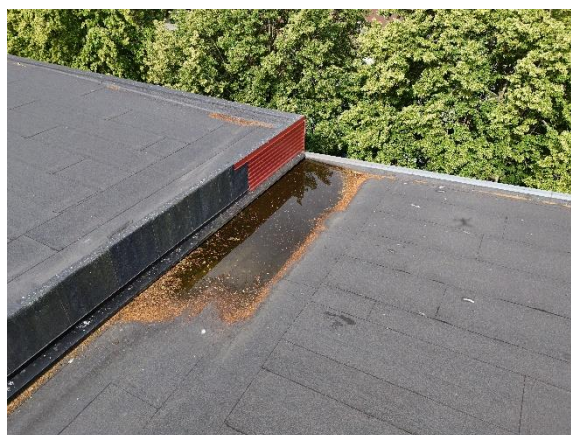
Stående vand ved afløbsbrønd mod sydvest på sportshallen.

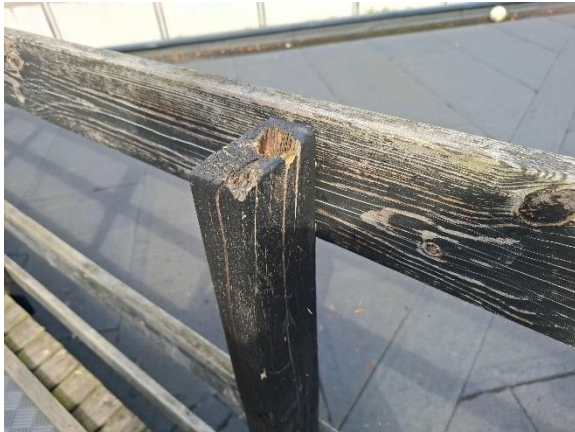
Råddent træværk gangbro sportshal

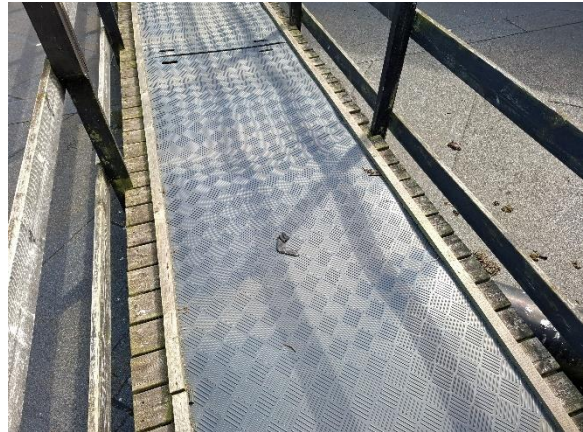
Bølgende belægning på gangbro til sportshal giver faldrisiko.

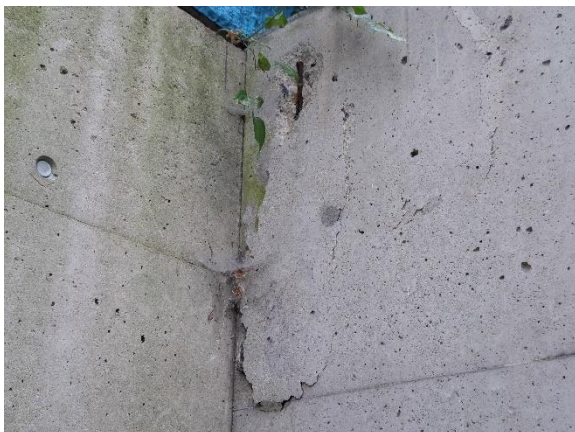
Afslag i betonen og blottet korroderet jern over dør

Lyskasser og blottagt beton over adgangsdøre til kælder er med afslag i betonen og blottagte jern. Et enkelt sted i cykelkælderen er dette kritisk idet søjle under bærende bjælke er med korroderede og blottagte jern fra underkant bjælken og ned hvor betonen er løstsiddende. Der ses revnedannelser enkelte andre steder.

| Aktivitet på bygningsdel | Ved.type | Prioritet | Int.val, år | Første år | Omkostning |
|---|---|---|---|---|---|
| Udbedring af betonskader på lyskasser | Opret. | Kritisk | Engangs | 2026 | 66.000 |

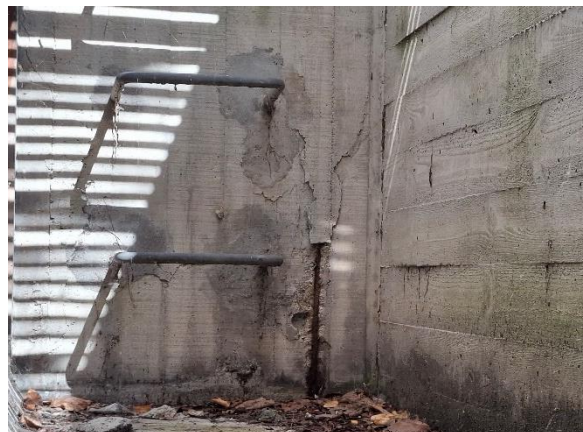
Blottet jern og afslag i betonen i lyskasse ved rengøringsrum.

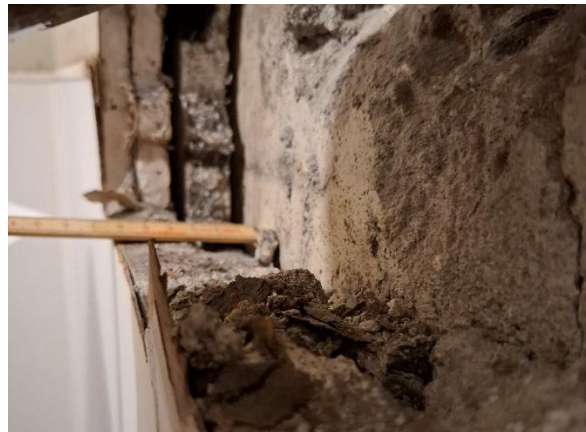
Indvendig isolering, ca. 50 mm i rengøringsrum.

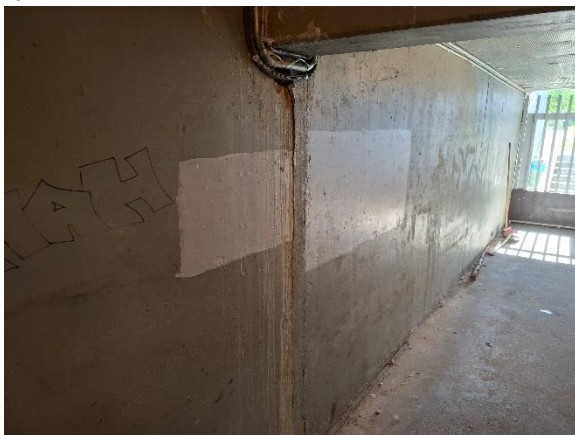
Større afslag og korroderede blottagte jern under bjælke i cykelkælderen.

| Aktivitet på bygningsdel | Ved.type | Prioritet | Int.val, år | Første år | Omkostning |
|---|---|---|---|---|---|
| Udbedring af betonskader på bærende bygningsdele | Opret. | Kritisk | Engangs | 2026 | 132.000 |

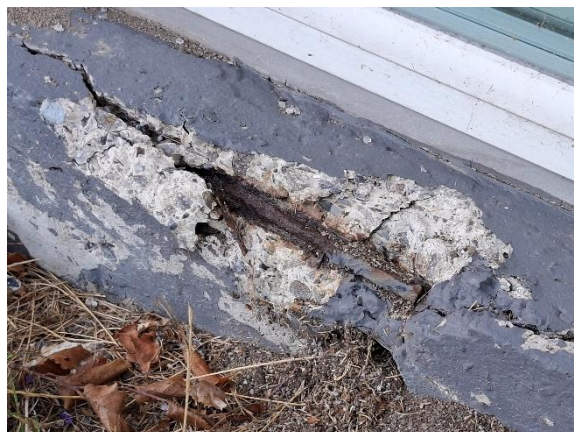
Afskalning med korroderet jern på sokkel.

| Aktivitet på bygningsdel | Ved.type | Prioritet | Int.val, år | Første år | Omkostning |
|---|---|---|---|---|---|
| Udbedring af betonskader på skolens sokler, i år | Opret. | Kritisk | Engangs | 2027 | 44.000 |

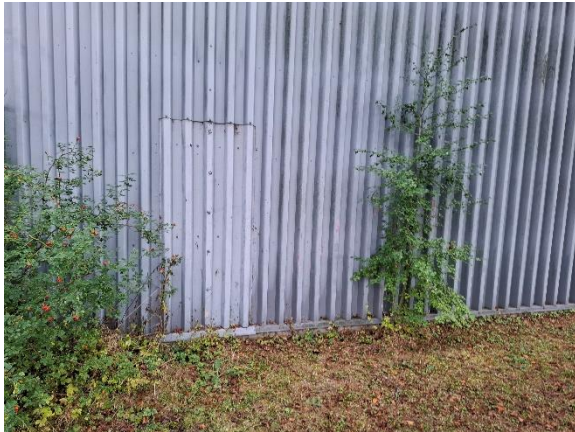
Facade på sportshal med lukning af dør hul

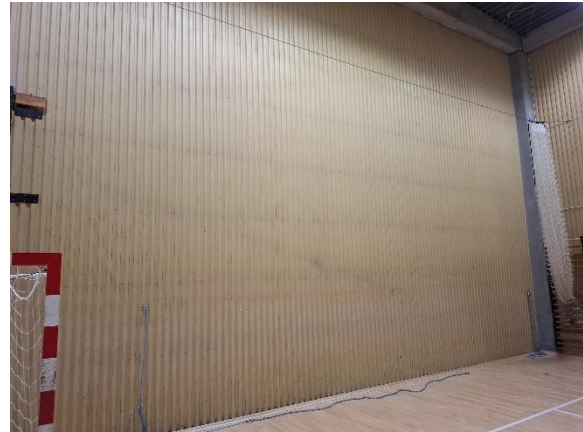
Kuldebroer ved lægter og skråstivere er synlige efter mange års aflejring af skidt på de kolde fugtige overflader.

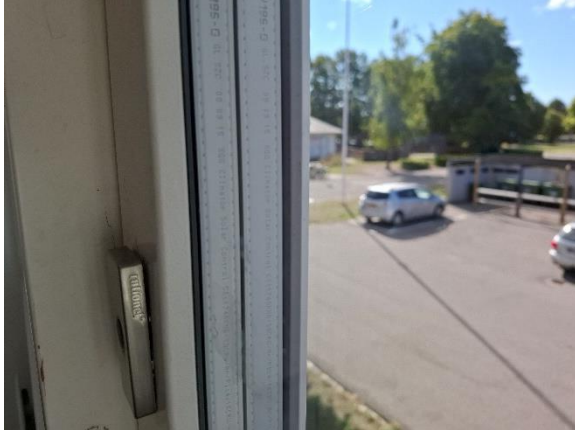
Demonteret greb efter dreje/kip-funktionen er gået i stykker på vindue i gang.

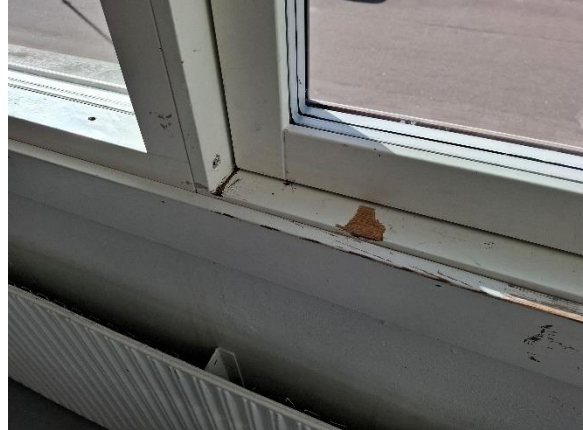
Slidte karme på vindue i gang.

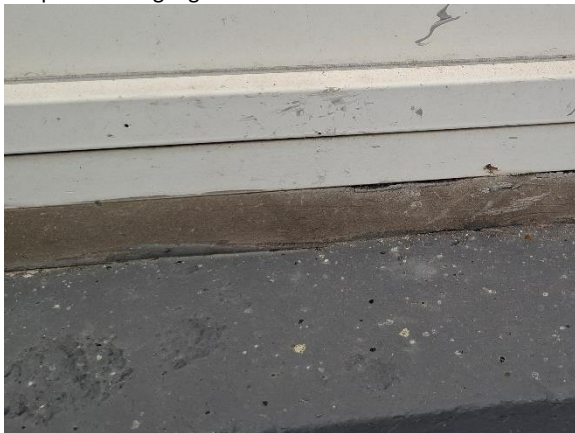
Fuge under vinduesparti mod indre gård er med begyndende krakelering.

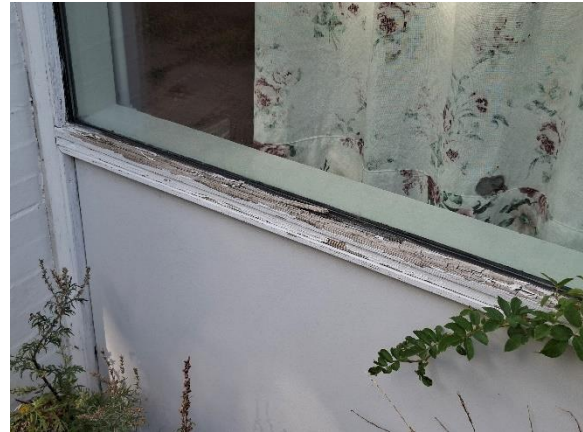
Rådden glasliste under fastkarmsvindue i facadeparti.

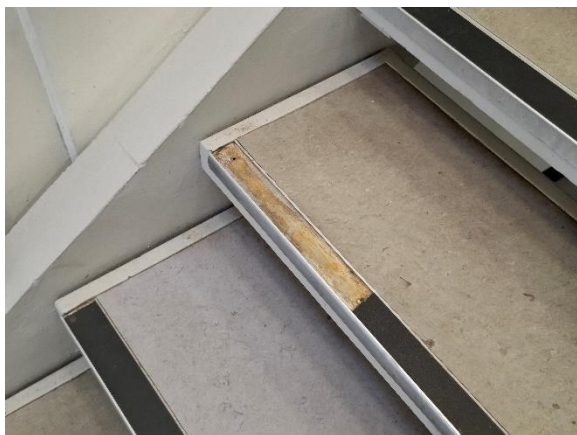
Hovedtrappe i skolen, manglende skinne ved trinforkant

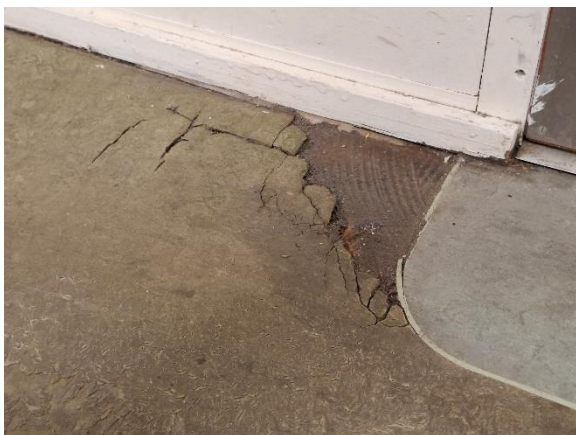
Linoleumsgulv i bygning Rød er krakeleret med blotlagt klæber.

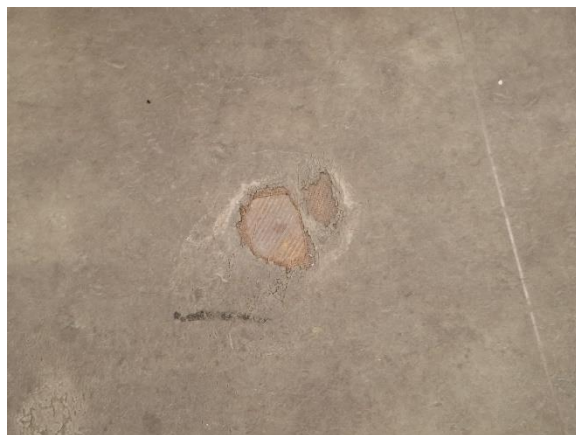
Linoleumsgulv i bygning Rød.

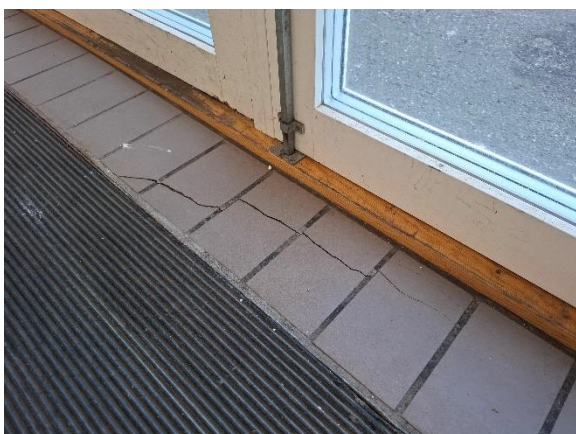
Revnet flisebelægning mod dør til udearealer

Fliser i vindfang er revnet flere steder, især ses revne langs yderdørene. Det skønnes at være skader sket i forbindelse med monteringen af dørene.

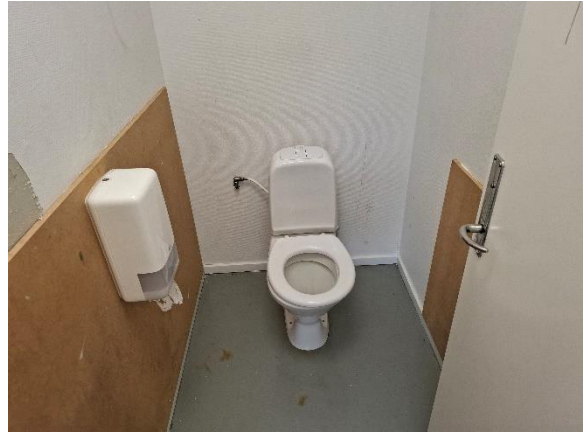
Ældre toilet på etagerne

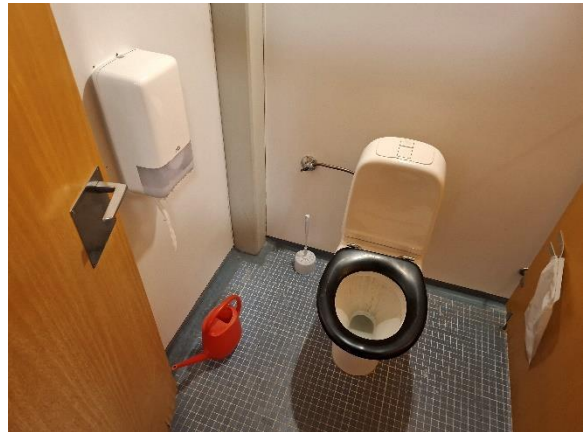
Gammelt toilet i rengøringsrum i kælderen

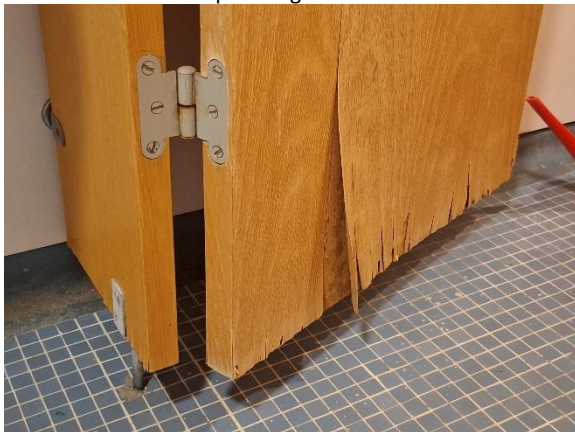
Spanske vægge i rengøringsrummets toilet- og baderum er med afskallende finer.

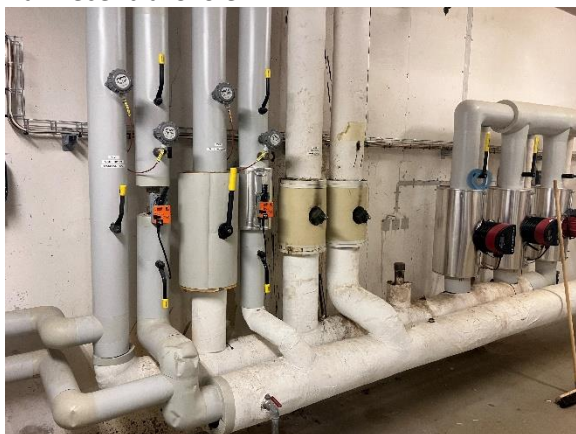
Original installation delvist udskiftet ved tilkobling på fjernvarme

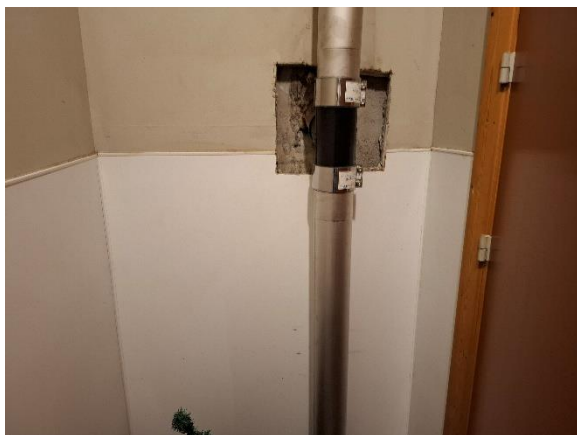
Rørdele der er udskiftet

Meget af den synlig rørinstallation er udskiftet til rustfritålrør. Afløb under håndvaske i bygningen er med forskelligt materiale alt efter bygningsdels opførelse. Mange steder på originale afløbs installationer, ses tydelige eller begyndende tegn på tæring.

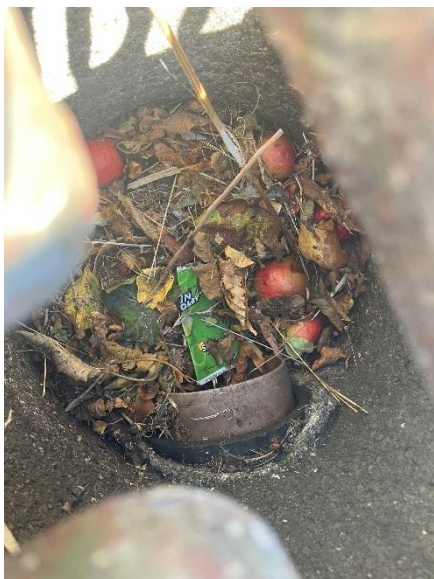
Kloak afløb i terræn er fyldt med skidt.

Det anbefales at der særligt for de ældste kloakledninger udføres en snarlig tv-inspektion for at kortlægge tilstanden.

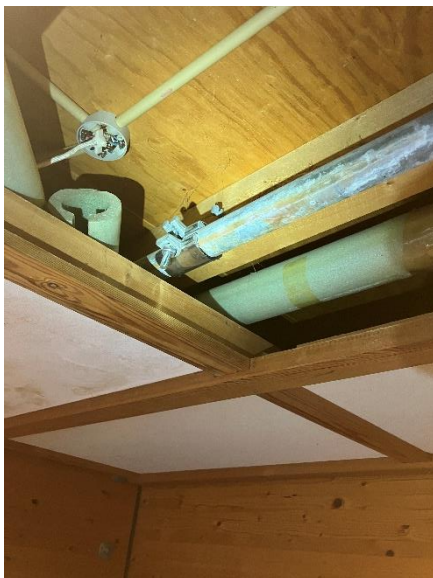
Repklemmer var anvendt flere steder i ejendommen. Brugere klagede over at det skete ofte at der dryppede fra installationen.

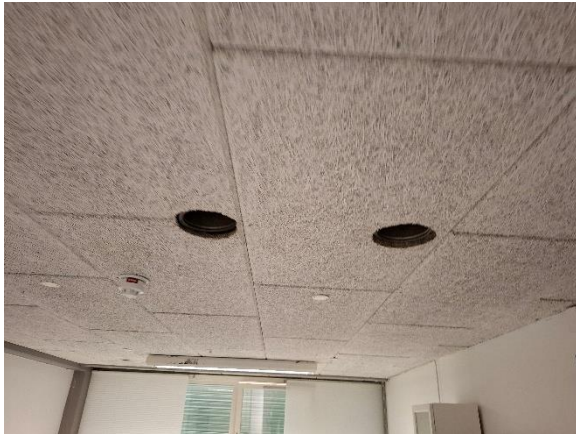
Manglende ventilationshætte og dermed manglende indregulering.

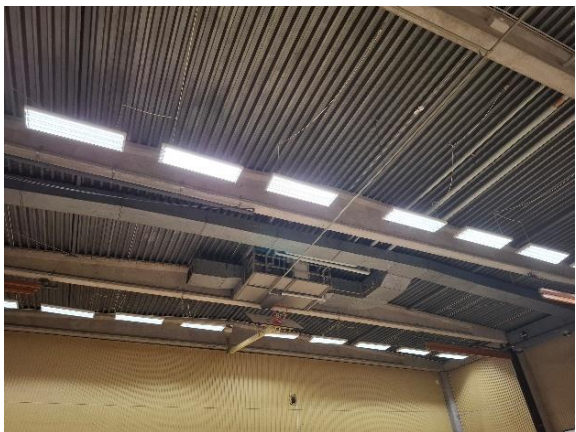
Anlæg ikke muligt at tilgå under besigtigelse.

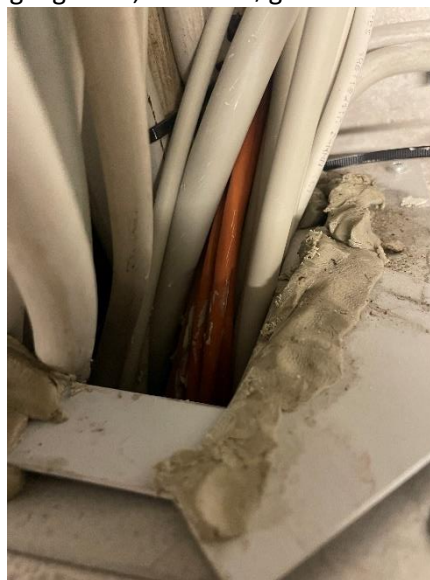
Ukorrekt kabelgennemføring i hovedtavle

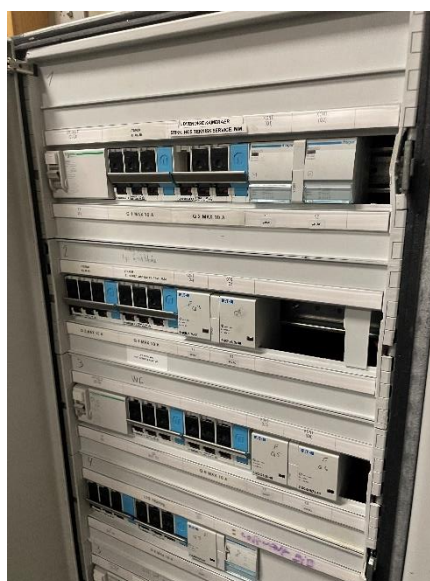
Sektionstavle mangler tavleafdækning

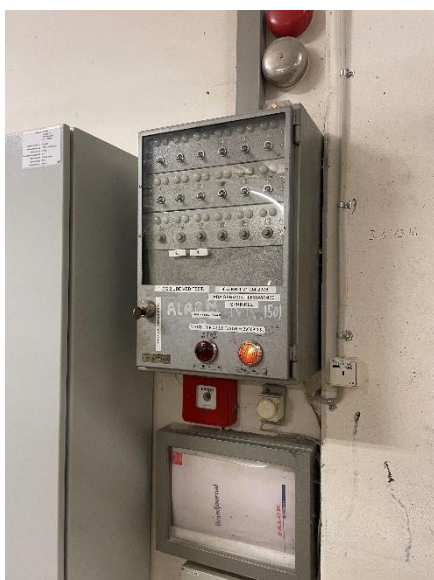
Ældre sprinkler central i kælder

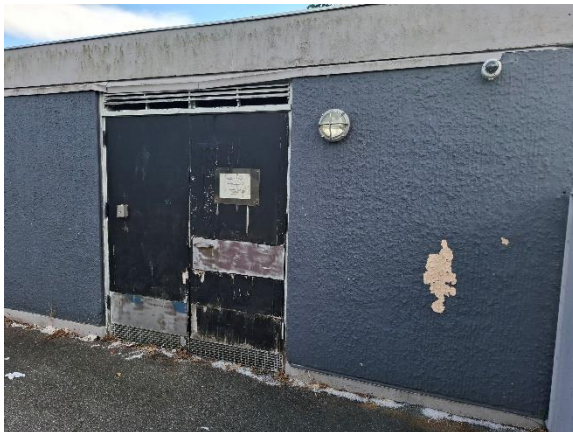
Døre på affaldsskur syd for skolen er meget slidt og trænger til udskiftning.

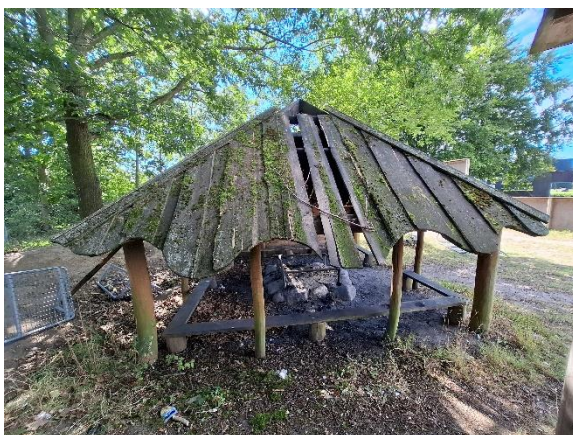
Overdækning til SFO er med råd og manglende planker. Taget er udskiftningsklart.

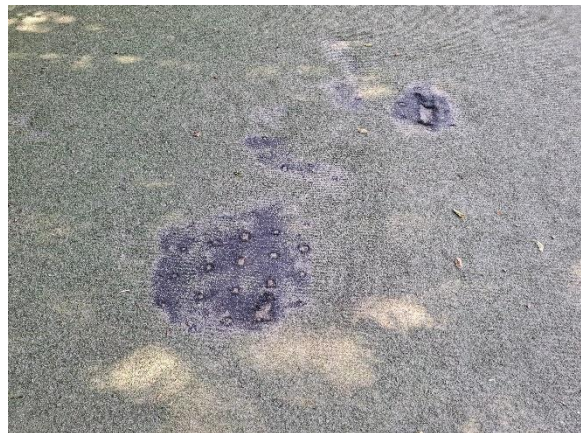
Nedslidt kunstgræsbelægning på boldbanen til SFO

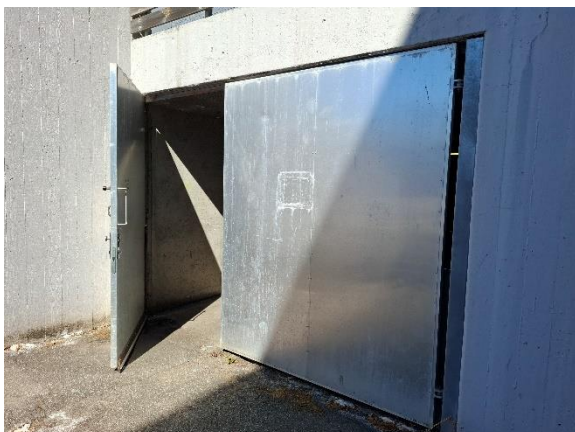
Port til uopvarmet affaldsrum er uisoleret.

Port til affaldsrum
