## Tilstandsvurdering og energiscreening

Højvær Byggelegplads (Kun Hovedhus)  
Højvær 45, 2605 Brøndby

14. oktober 2025

Udarbejdet af: Jacob Skov Chr.  
Kontrolleret af: Diana Georgeta Bratbo, Anders Rathje Kjær Lorentzen, Claudia Schulz  
Dato: 14.10.2025  
Version: 1  
Projekt nr.: 1024991, Tilstandsvurdering og energiscreening  
Kommunale ejendomme i Brøndby kommune

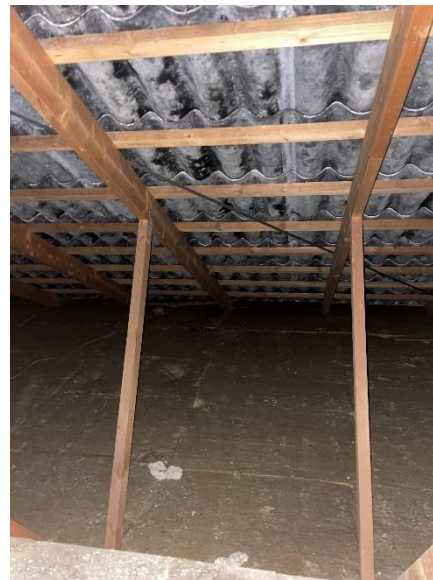
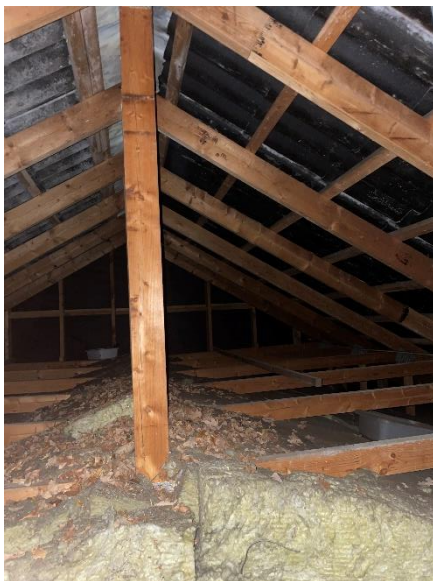
Tagkonstruktionen set fra loftrum

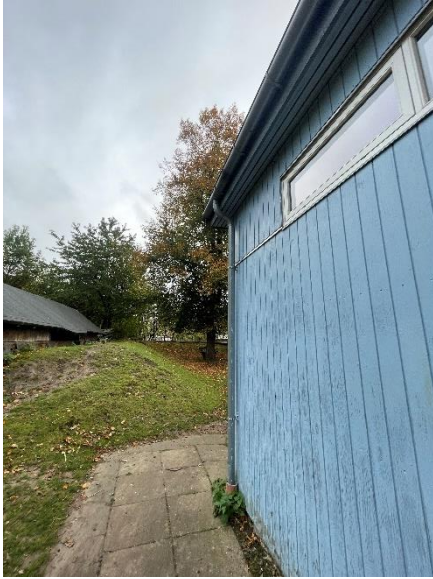
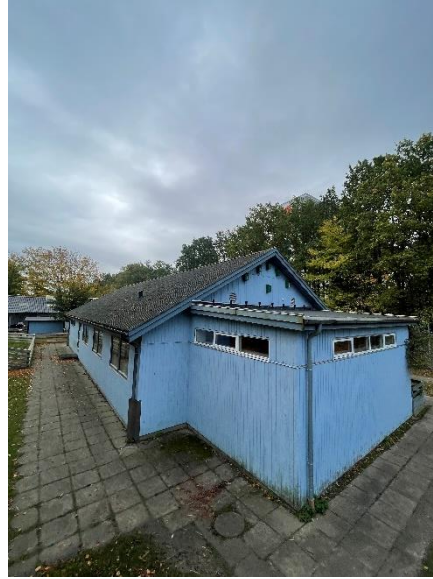
Facadebeklædning på tilbygning

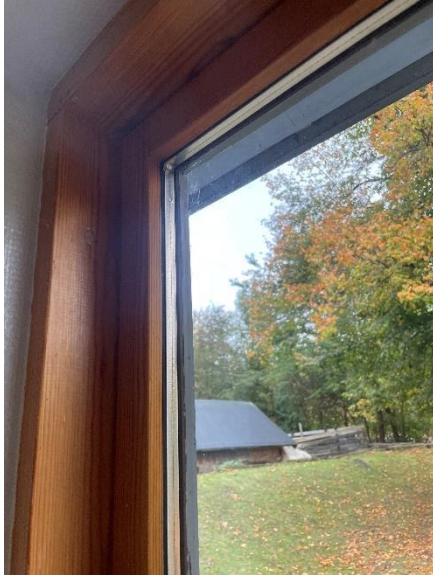
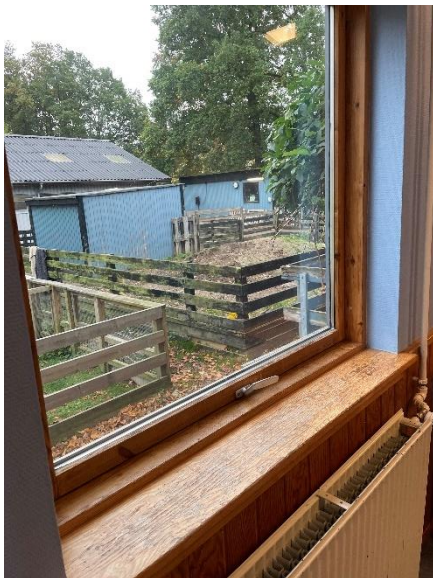
Termorude fra den oprindelige del af bygningen

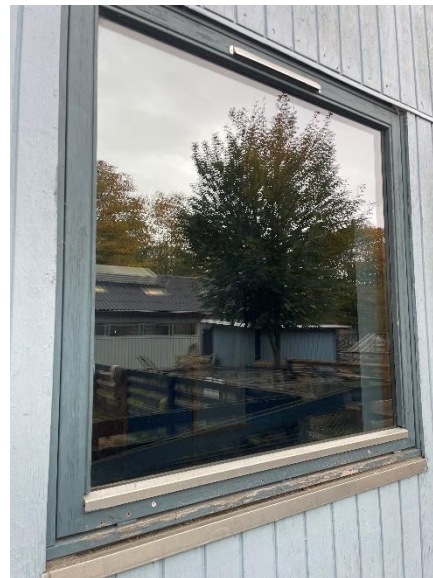
Vindue med træramme med termorude

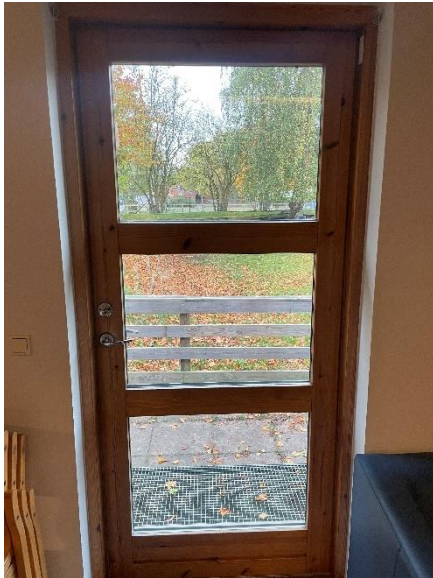
Udvendig trædør med flere rudet i den østlige endegavl af bygningen. Døren har energiruder med kold kant

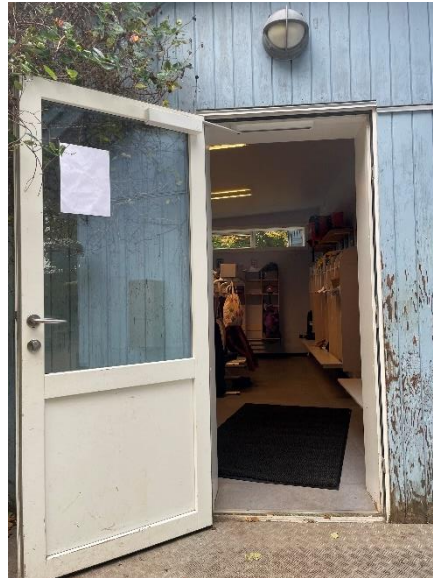
Udvendige trædør ved tilbygningen med energirude med varm kant.

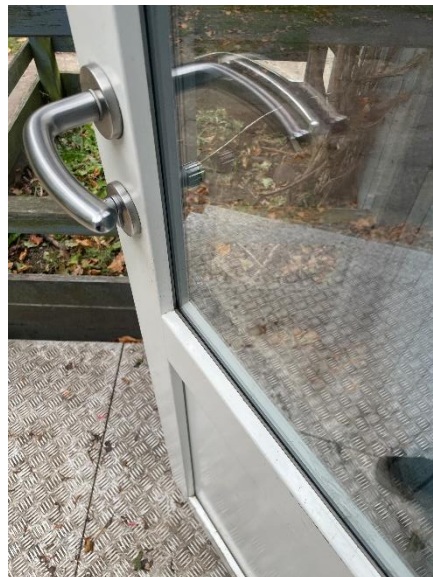
Udvendige trædør ved tilbygningen med energirude med varm.

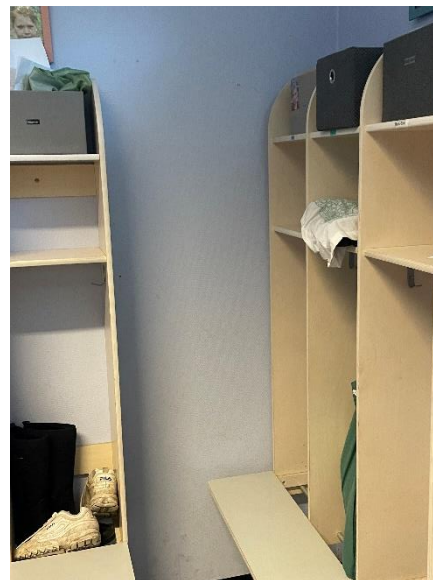
Malet gipsvæg i tilbygning som bruges til garderobe af børn

Gulvpaneler er fundet meget slidte i hele bygningen, specielt i den oprindelige. Der er nogle skader og dårlige reparationer på gipsvægge i den oprindelige bygning. Troldtekt loft har masser af levetid tilbage. Der er en del linoleums svejsninger der er gået op over årene. Der er lettere slidskader på træbeklædning i det østligste rum.

| Aktivitet på bygningsdel | Ved.type | Prioritet | Int.val, år | Første år | Omkostning |
|---|---|---|---|---|---|
| Reperations arbejde af indvendig gipsvægge skader | Opret. | Normal | Engangs | 2026 | 16.000 |

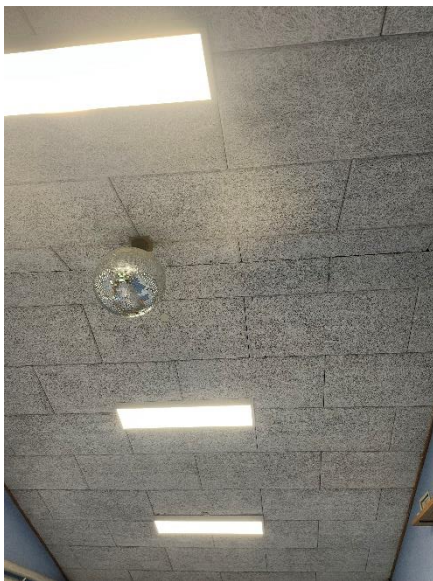
Troldtekt loft i den oprindelige bygning

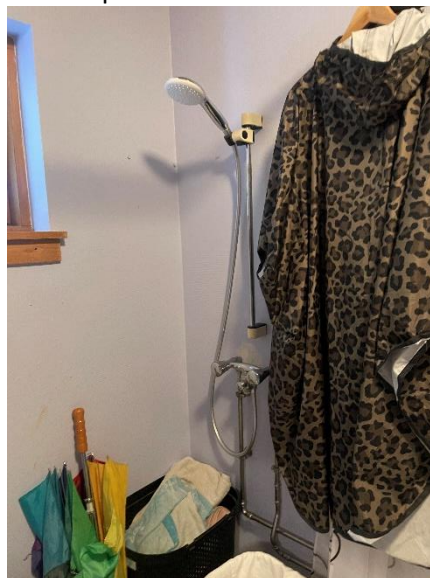
Bruser armatur i omklædning/voksent toilet

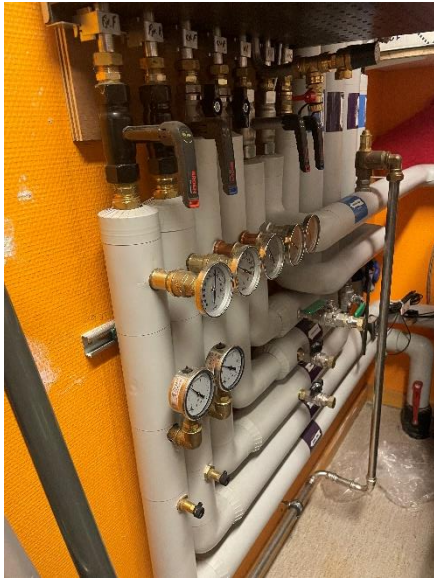
Varmerør ved centralen i teknikum

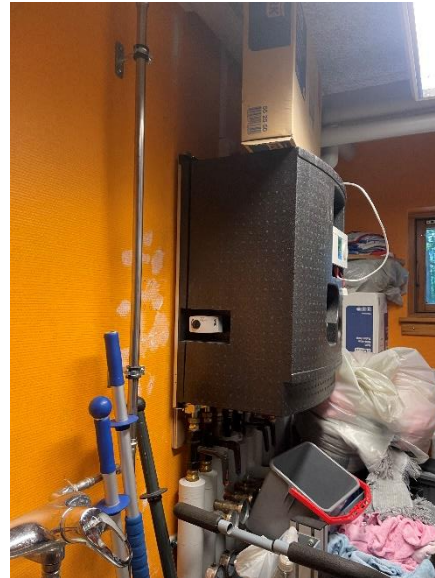
Varmecentral med varmtvandsveksler

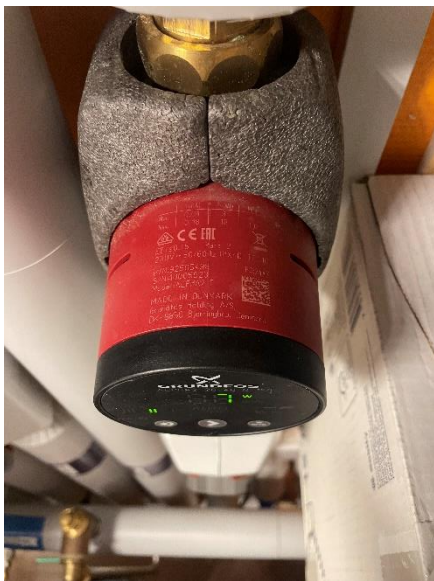
Pumpe til varmeinstallationen

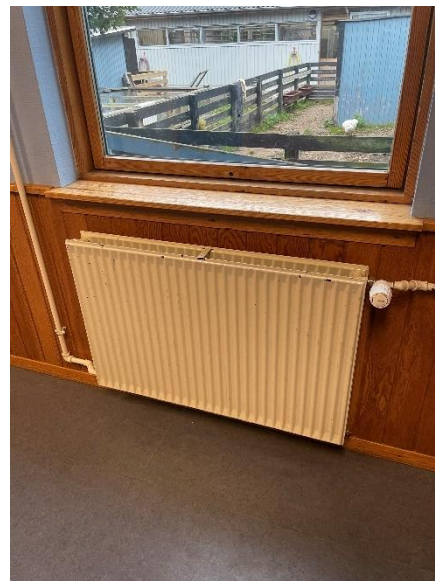
Eksempel på radiator til to strengs system i bygningen

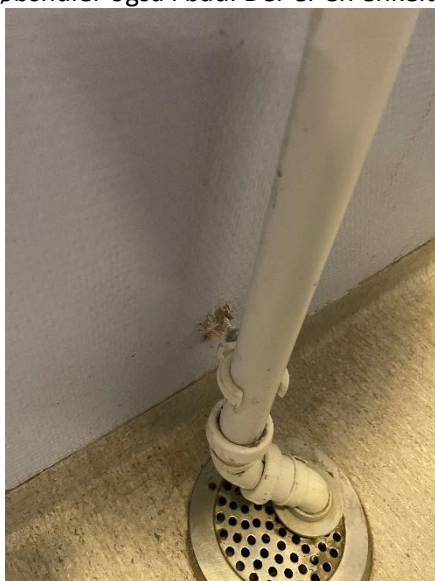
Afløbsrør i plastik med tilhørende gulvafløbs med rist på toilet

| Aktivitet på bygningsdel | Ved.type | Prioritet | Int.val, år | Første år | Omkostning |
|---|---|---|---|---|---|
| Udskiftning af plastil afløbsrør under håndvaske i bygningen både toiletter og køkken, ca. 14 lbn | Opret. | Normal | 25 | 2035 | 11.000 |

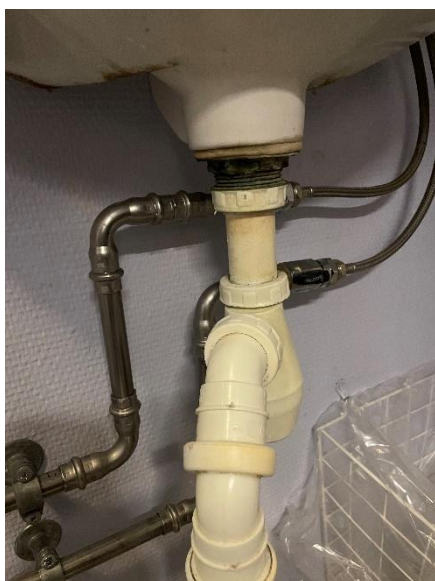
Afløbsrør med tilknyttet vandlås på toilet

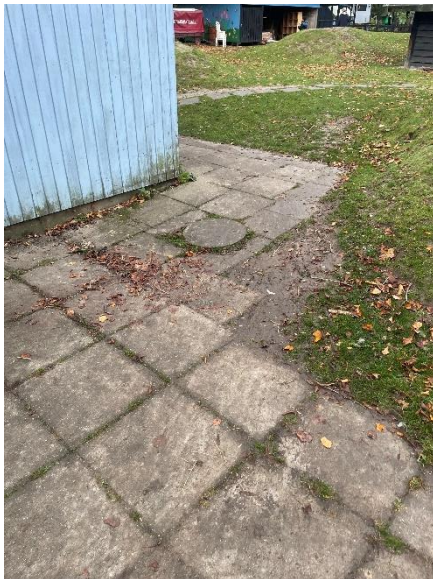
Kloakdæksel på vestsiden af bygningen

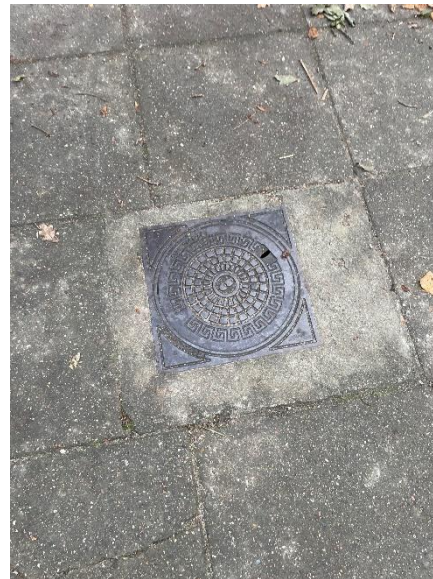
Nedløbsbrønde med dæksel på forpladsen

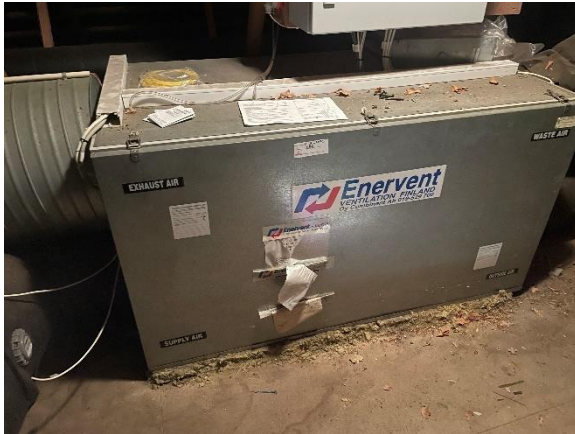
Ventilations ventilator på loft

Anlæggets ventilator er over forventet levetid og bør udskiftes sammen med styringen (se automatikpunktet). Der bør udføres periodisk rengøring af ventilationskanaler, ventilator og filtre.

| Aktivitet på bygningsdel | Ved.type | Prioritet | Int.val, år | Første år | Omkostning |
|---|---|---|---|---|---|
| Udskiftning af forældet ventilations ventilator fabrikat Enervent fra 2000 | Opret. | Høj | 20 | 2026 | 83.000 |
| Rengøring af ventilationskanaler periodisk hvert 10 år, ca. 37 lbm | Opret. | Normal | 10 | 2026 | 16.000 |

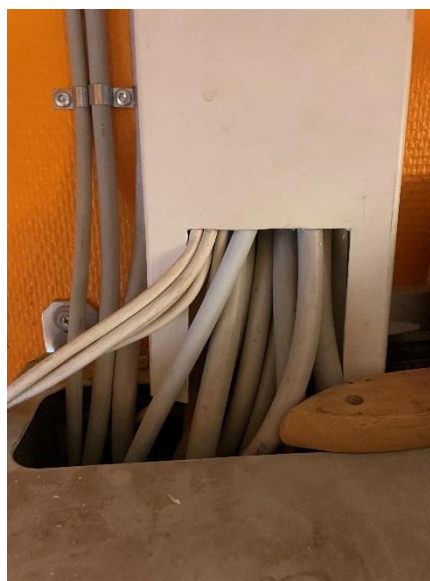
For stor gennemføring til kabler i tavlen

Tavlemateriel er generelt up to date men kabelgennemføring i toppen er ikke lovlig. Der er fundet enkelte skjulte dåsesamlinger på loftet. Der er fundet enkelte installationer med fejl eller skader som bør bringes i orden. Belysning endnu ikke udskiftet til led bør udskiftes.

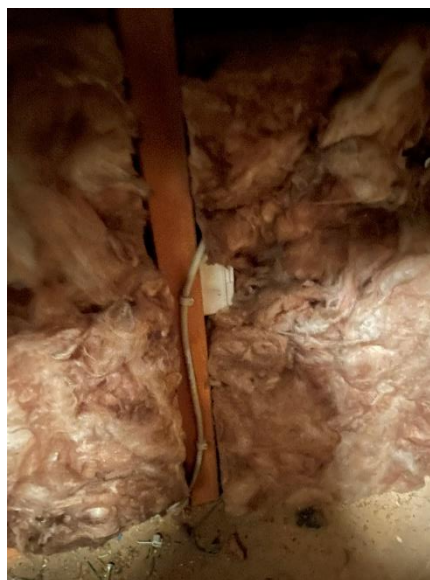
Dåse skjult i isolering på loftet
