## Tilstandsvurdering og energiscreening

Kirkebjerg  
Ved Kirkebjerg 24, 2605 Brøndby

22. oktober 2025

Udarbejdet af: Anders Gjerum Halkjær  
Kontrolleret af: Claudia Schulz, Anders Rathje Kjær Lorentzen  
Dato: 22.10.2025  
Version: 1  
Projekt nr.: 1024991, Tilstandsvurdering og energiscreening  
Kommunale ejendomme i Brøndby kommune

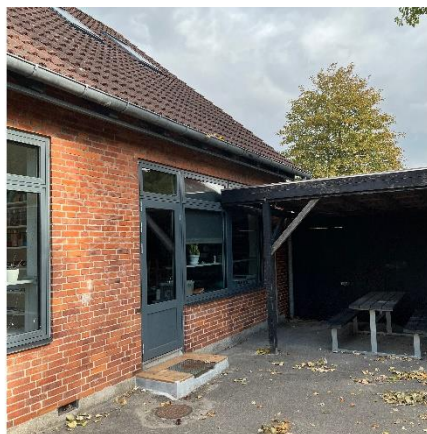
Facadepartier med glasdøre og trelags energiruder

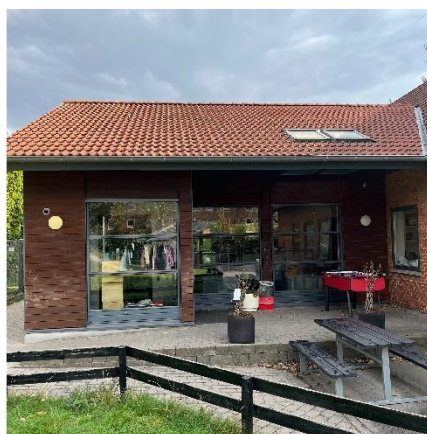
Vinduespartier i tilbygning

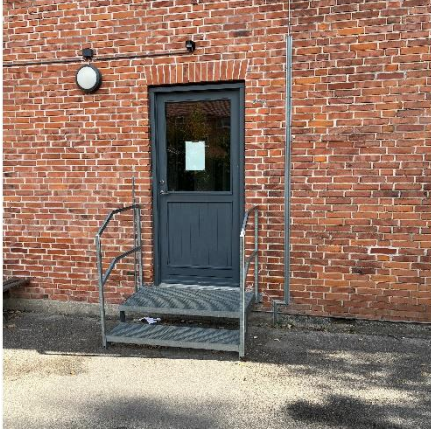
Yderdør i gavl

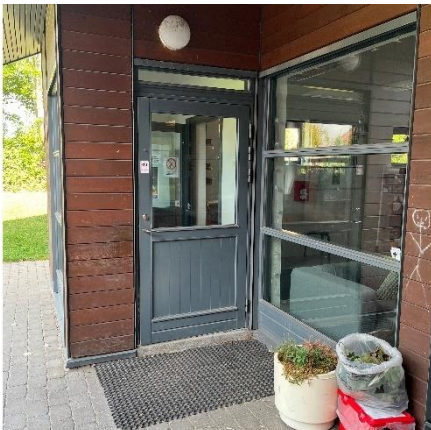
Yderdør i tilbygning

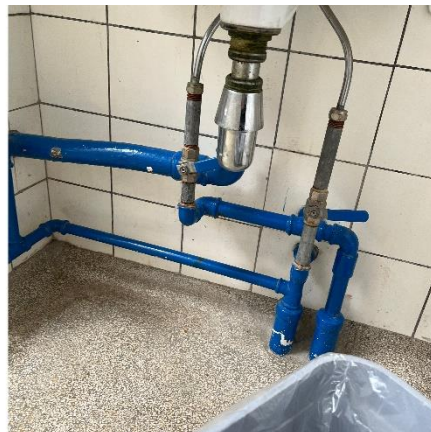
Terrazzogulv på toilet 1. sal

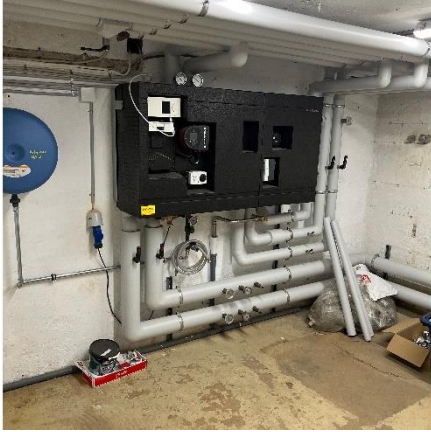
Fjernvarmeunit i kælder

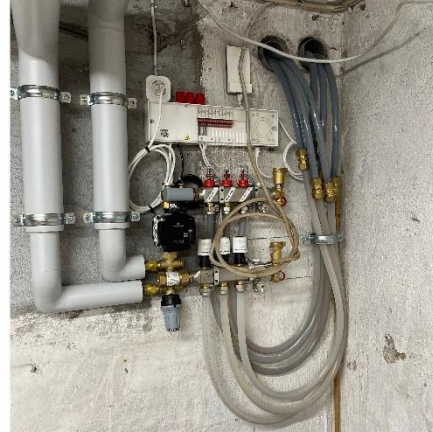
Gulvvarme installation – tilbygning

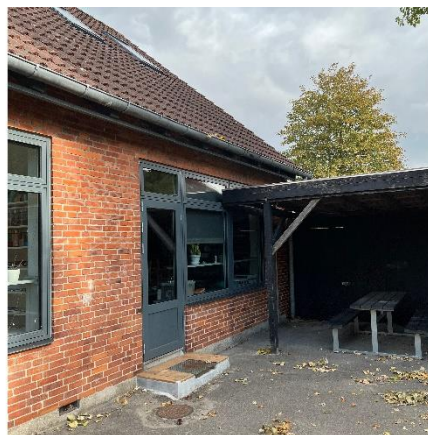
Facadepartier med glasdøre og trelags energiruder

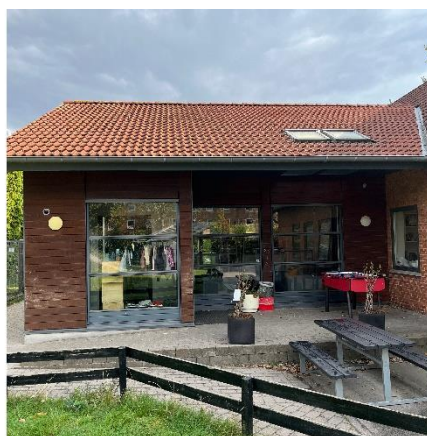
Vinduespartier i tilbygning

| Forslag | Forsyn. | Invest. kr. | Besp. kr./år | TBT år |
|---|---|---|---|---|
| Vinduer med termoruder skiftes til nye med energiruder, energiklasse A | Fjv | 60.000 | 830 | 72 |

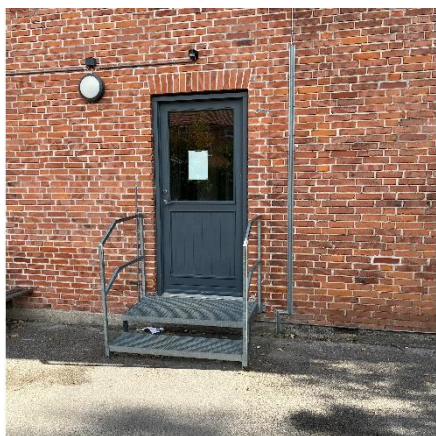
Yderdør i gavl

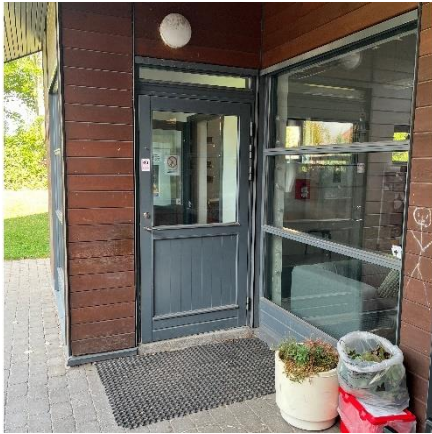
Yderdør i tilbygning

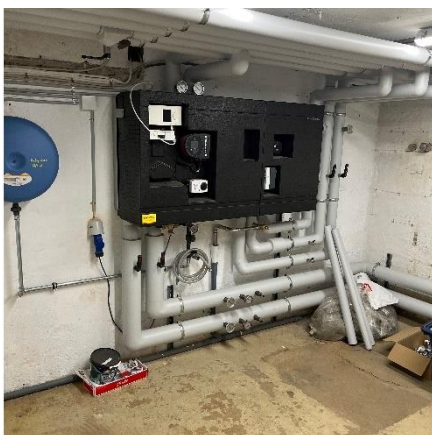
Fjernvarmeunit i kælder
