## Tilstandsvurdering og energiscreening

Brøndby Golf Klub  
Midlergårdsvej 40, 2605 Brøndby

08. oktober 2025

Udarbejdet af: Anders Gjerum Halkjær  
Kontrolleret af: Claudia Schulz, Anders Rathje Kjær Lorentzen  
Dato: 08.10.2025  
Version: 1  
Projekt nr.: 1024991, Tilstandsvurdering og energiscreening  
Kommunale ejendomme i Brøndby kommune

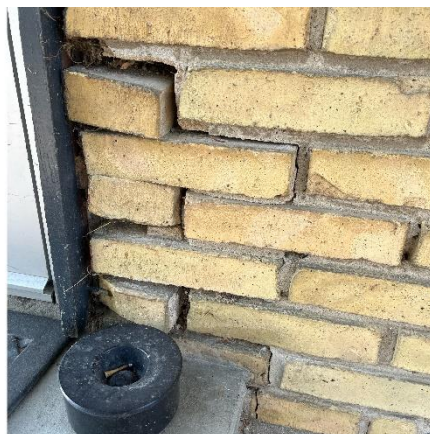
Løse mursten ved bagindgang,  
hul til hulrum i murværk til sekretariat

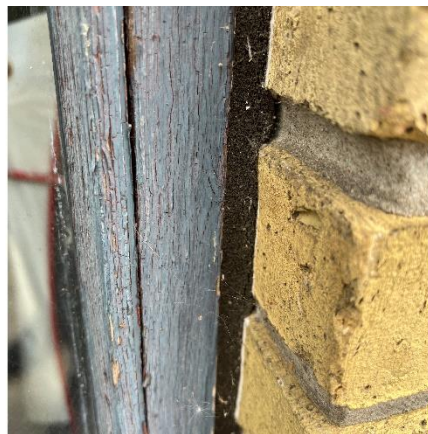
Manglende malervedligehold af vinduer

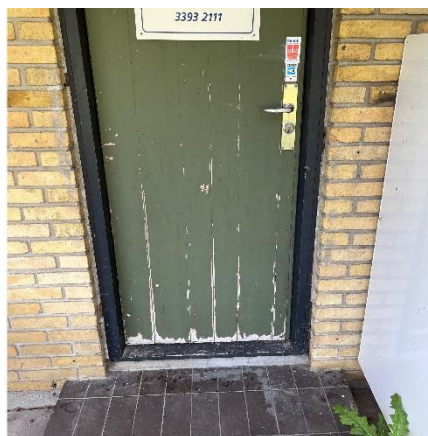
Manglende maler vedligehold af dør til overdækket terrasse i sekretariat

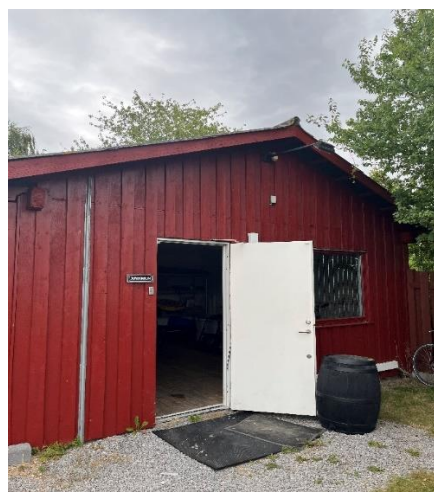
Sikringsdøre til udhus

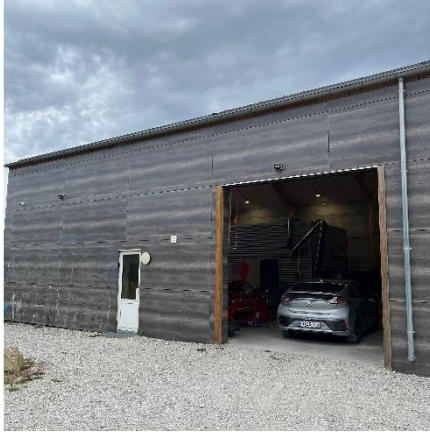
Dør til værksted i greenkeepergård

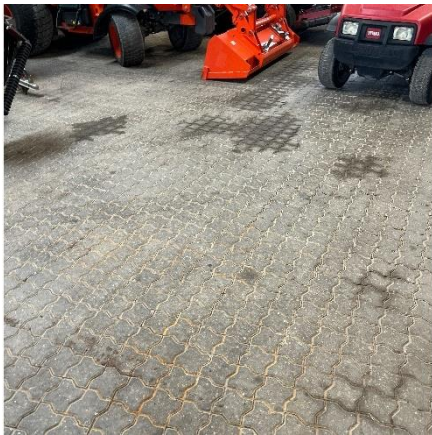
Stenbelægning i hal, greenkeepergård

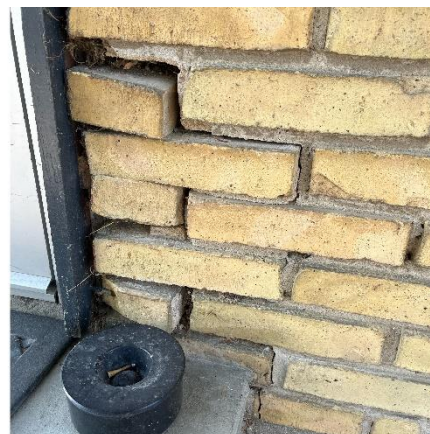
Beskadigede teglsten ved bagindgang

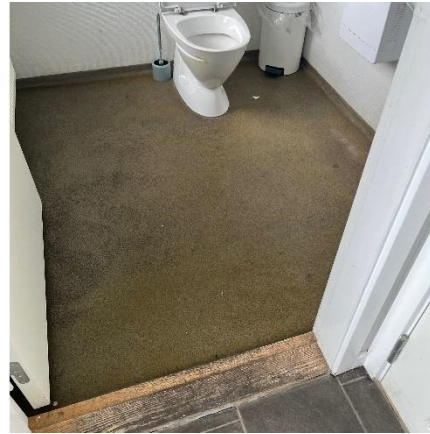
Slidt vinylgulv på toilet

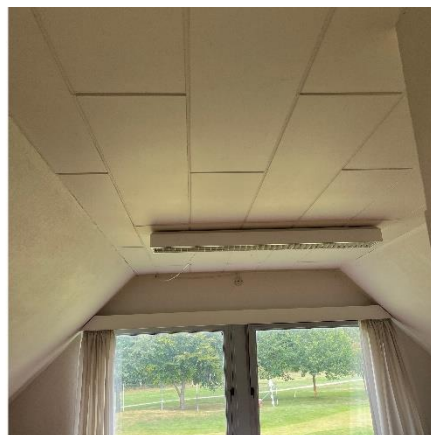
Belysning i sekretariat er udført med kompaktrør og ældre T8 lysstofrør med konventionelle forkoblinger. Belysningen er primært med manuel tænd/sluk. Enkelte depotrum er med bevægelsesmelder.

Belysning på 1. sal med ældre T8 rør m. konventionelle forkoblinger
